# 災害調査報告書

溶接中に発生した作業場火災の災害

労働安全衛生総合研究所

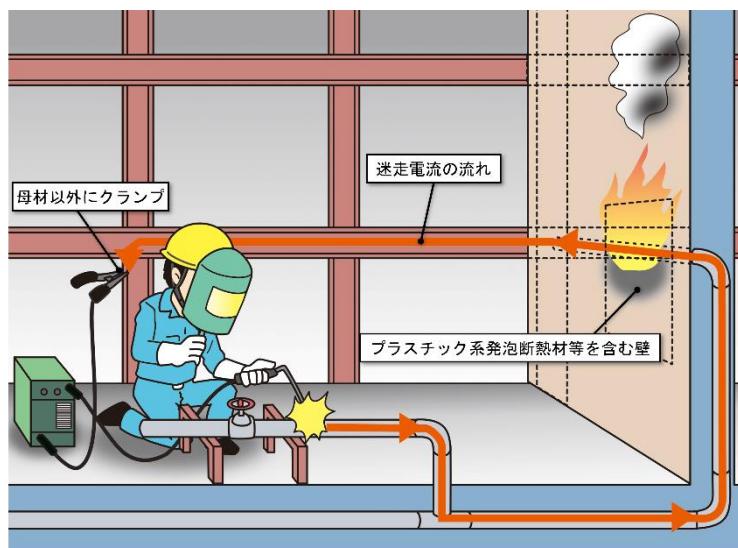
本災害の発生現場では、溶接機の母材側配線がクランプによって母材以外に接続されていたことから、母材の溶接時に母材以外にも溶接電流が流れる回路が構成された。その回路は、壁面吹き付けプラスチック系発泡断熱材に隣接したビニル被覆金属製可とう電線管が含まれる状況であった。この電線管を含む電路に溶接電流が一定時間連続して流れ続けたことが出火の原因と推定される（図1参照）。そして、火災の主原因となった可燃物は断熱材と考えられる。

図1 溶接時の迷走電流の流れ（イメージ図）

溶接電流が一定時間連続して流れ続けた結果、ビニル被覆金属製可とう電線管が加熱されると同時に、電線管の端部と金属部材との接触部分も抵抗加熱されて、赤熱点が発生したと考えられる。赤熱点は鉄の融点約1,500°Cに達したと考えられる。

この赤熱点により、溶解した電線管のビニル系被覆、またはプラスチック系発泡断熱材、またはビニル系被覆から発生した可燃性ガス、または断熱材から発生した可燃性ガス、またはそれらの複数を着火したため、炎が上がったと考えられる。

##### 1) 溶接機の母材側配線（帰線）は原則として直接電線で接続すること

溶接機の母材側配線（帰線）は、溶接電流が母材側配線以外にも流れることによる感電、火災等の災害を防止するため、母材（被溶接材料）と原則として直接電線で接続するとともに、電気設備の技術基準の解釈第190条(アーク溶接装置の施設)の第1項第五号に基づき母材を接地する。

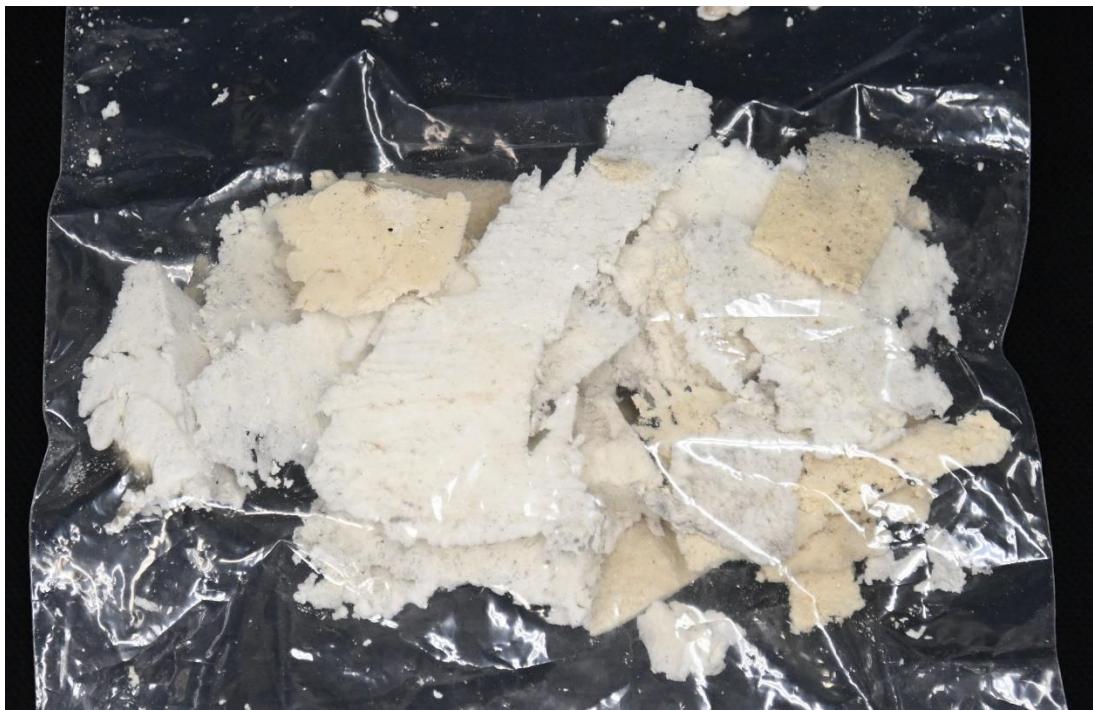
災害現場の壁面に吹き付けられていた断熱材の小片を採取した（図2参照）。断熱材は色の異なる2種類（白色、黄色）があり、施工時期が異なるが、断熱材吹き付けは

この 2 種類だけと推定される。採取した断熱材はいずれも壁面に近い部分のもので、吹き付けられた断熱材からすると表面ではなく内部にあたる。

図 2 採取した断熱材試料

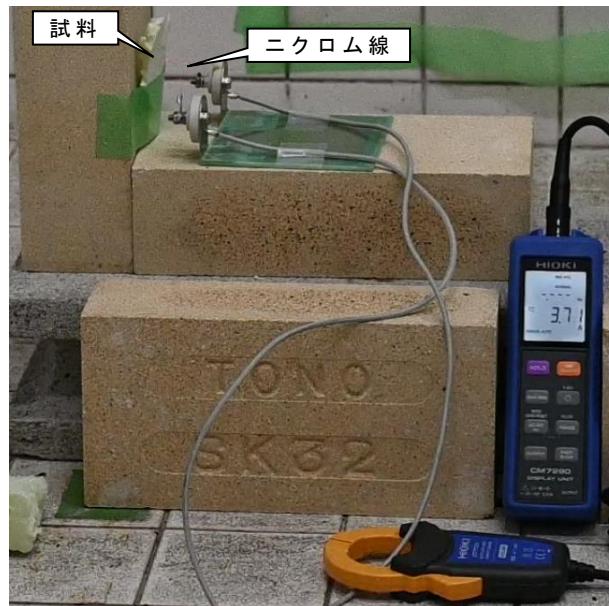
実験装置を図 3 に示す。ニクロム線（直径 0.26mm、長さ約 8 cm）を通電加熱し、赤熱点を発生した。ニクロムの融点は約 1400°C であるので、発生した赤熱点の温度は 1400°C 以下である。融点以下の温度は熱輻射スペクトルの測定から色温度を求め、電流と温度の関係を校正した。

図 3 実験装置

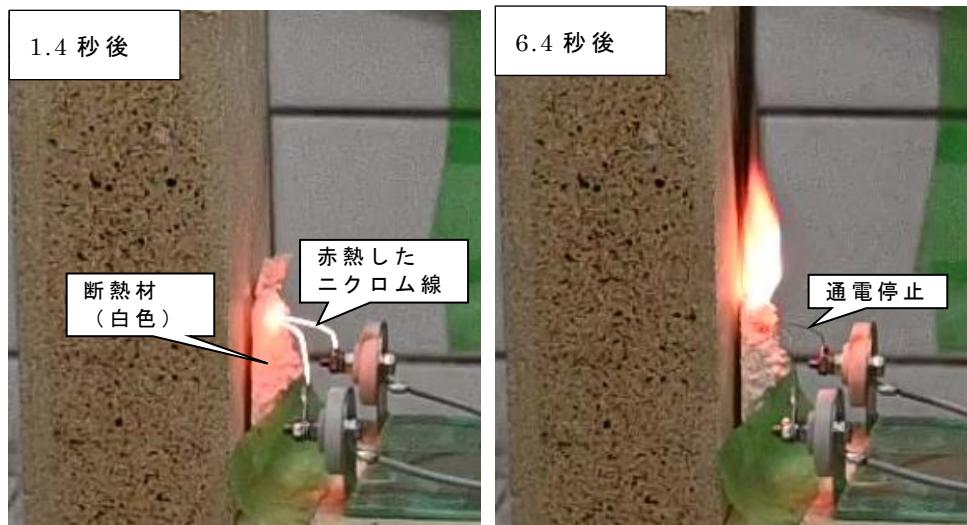
白色試料についての実験結果を図 4 に示す。電流が 3.7 アンペア流れるようにして温度を 1200°C に設定した。電圧を印加して 1.4 秒後、恐らくニクロム線の温度上昇の途中で断熱材は着火した。6.4 秒後に電圧を 0 ボルトにしたが、試料は燃え続け、延焼した。

図 4 通電加熱による現場採取試料（白色）の燃焼

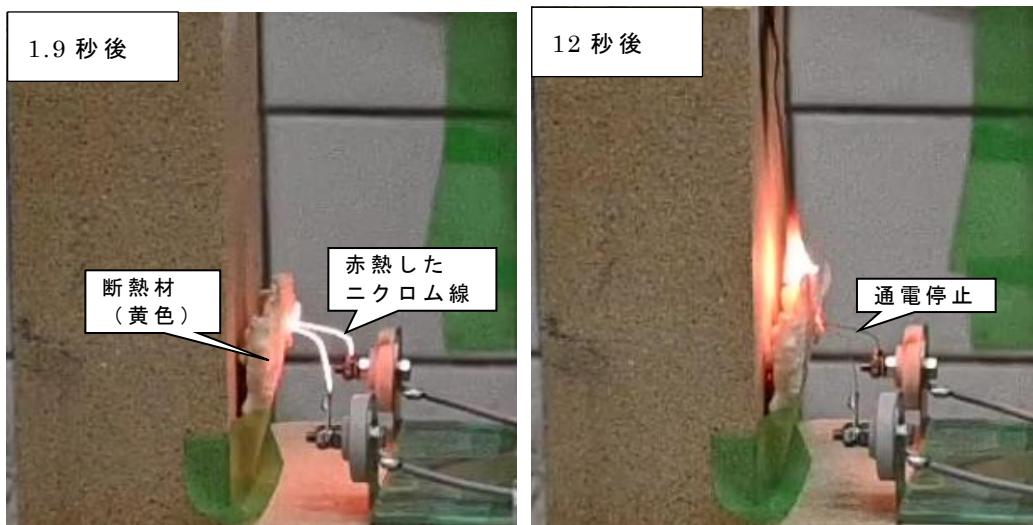
黄色試料についての実験結果を図 5 に示す。電流が 3.7 アンペア流れるようにして温度を 1200°C に設定した。電圧を印加して 1.9 秒後、恐らくニクロム線の温度上昇の途中で断熱材は着火した。12 秒後に電圧を 0 ボルトにしたが、試料は燃え続け、延焼した。

図 5 通電加熱による現場採取試料（黄色）の燃焼

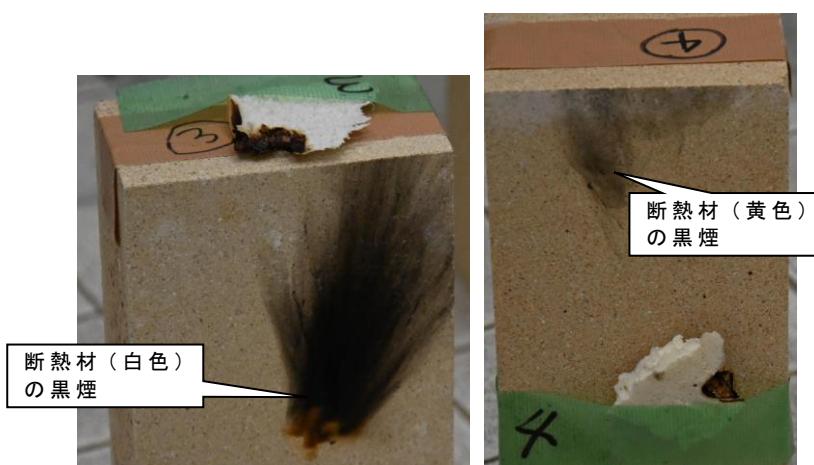
また、どちらの断熱材でも燃焼によって黒煙が発生した（図 6 参照）。

図 6 試料の燃焼による黒煙の発生状況
