災害調査報告書

作業用仮設通路の落下災害

労働安全衛生総合研究所

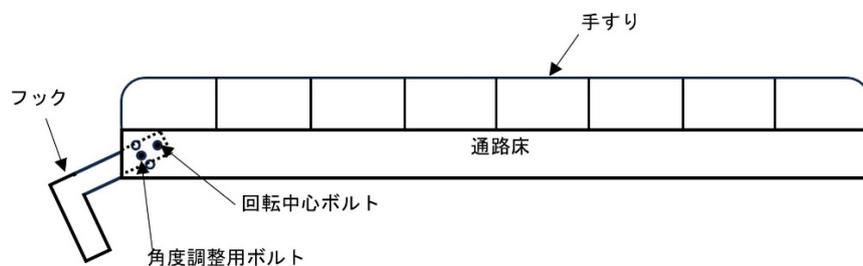
図 1 災害が発生した作業用仮設通路の外観

図 1 に災害が発生した作業用仮設通路の概略図を示す。この作業用仮設通路は工場内の掘割状の低所に置かれた大型機械製品上部に作業員が直接アクセスするために、図 2 で示すようにして使用するものであり、先端には対象物に引っ掛けるためのフック 2 本が通路本体の両側面に取り付けられている。そして、対象物の高さに応じてフックの角度が調節できるようにするため、フックは片面につき回転中心ボルトと角度調節用ボルトの 2 本ずつ、合計 4 本のボルトで固定する構造になっている。なお、この作業用仮設通路は新たに製作し、災害発生時に初めて使用したものである。

災害発生現場の現地調査を行ったところ、フックが通路本体から完全に分離しており、フック固定用ボルトが 4 本すべて破断していた。一方、通路本体及びフックには大きな損傷はないことから、作業用仮設通路本体の落下は先端のフック取付け用ボルトの破断が原因であることが明らかになった。そこで、次にフック固定用ボルトの破断部を詳細に調査した。

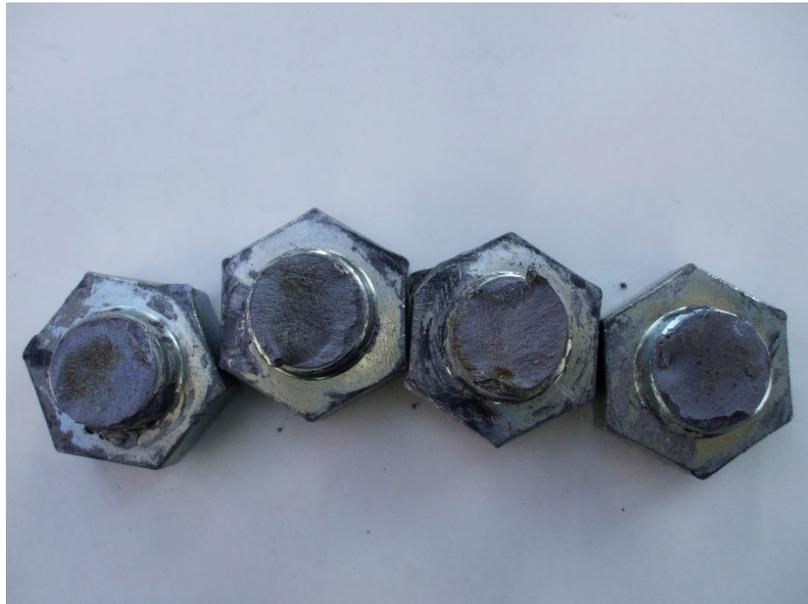
写真 1 4本のフック固定用ボルト頭部の破断面

写真 1 に 4 本のフック取付けボルト頭部のマクロ破断面を示すが、いずれも同じような様相を呈している。うち、1 本の破断面を拡大したものを写真 2 に示す。破断面の右下端部に平坦な部分があり、それ以外の部分は凹凸があって筋状の模様がついている。これはせん断破面に特徴的な様相であり、写真 2 では右下部から矢印の方向にせん断破壊が進行したと考えられる。

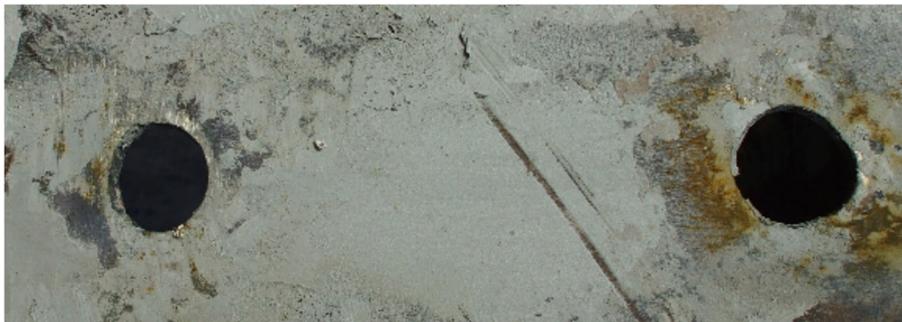
写真3 フックのボルト穴近傍の様子

- ・ ボルト破断面は4本ともフックと通路本体のフック取付け部との境界に一致する。
- ・ フックのボルト穴は当初円形であったはずであるが、事故後には写真3に示すように2個とも変形しており、ボルトがボルト穴に強い力で押しつけられたと考えられる。同様な変形が通路本体のフック取付け部のボルト穴にも見られる。
- ・ フックとフック取付け部が接していた面のボルト穴近傍には擦れたような傷跡が見られる(写真3参照)。

- (1) 本件仮設通路のフック取付け部のようにボルトの破断が重大な災害をもたらす恐れのある接合部では、高力ボルトによる摩擦接合継手にするなどして、ボルトにせん断力が負荷されるような構造は避ける。
- (2) ボルトにせん断力が負荷されるような構造を取らざるを得ない場合には、せん断破壊に対して十分大きな安全率を取る。
- (3) 新規に構造物を製作した際には、使用前に実際の使用条件よりも厳しい条件で載荷試験を行い、安全性を確認する。

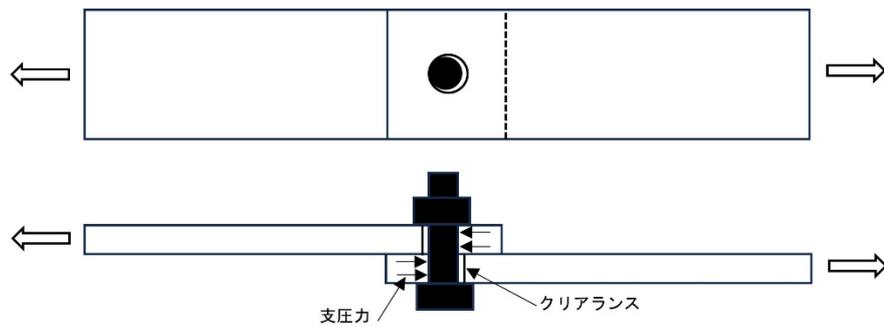
図 3 支圧接合の概念図

ボルト締付け力が適正で、フックとフック取付け部の接合面に十分な摩擦力が作用する場合には、作業用仮設通路の上を作業員が歩行してもフックとフック取付け部にずれは生じないため、ボルトにはせん断力が負荷されることはない。しかし、災害発生後のフック取付け部とボルトには前述のような事象が確認されていることから、災害が発生した作業用仮設通路のフック取付け部においては、ボルト締付け力が不十分なために、図3に示すような支圧接合²⁾状態となり、支圧力によって4本のボルトがせん断破壊したものと推定される。一般に、本件仮設通路のフック取付け部に使用されていたような低強度ボルトでは、摩擦接合に必要な高い軸力を得ることは困難である。
