災害調査報告書

建設工事現場で発生した鉄骨架構の倒壊災害

労働安全衛生総合研究所

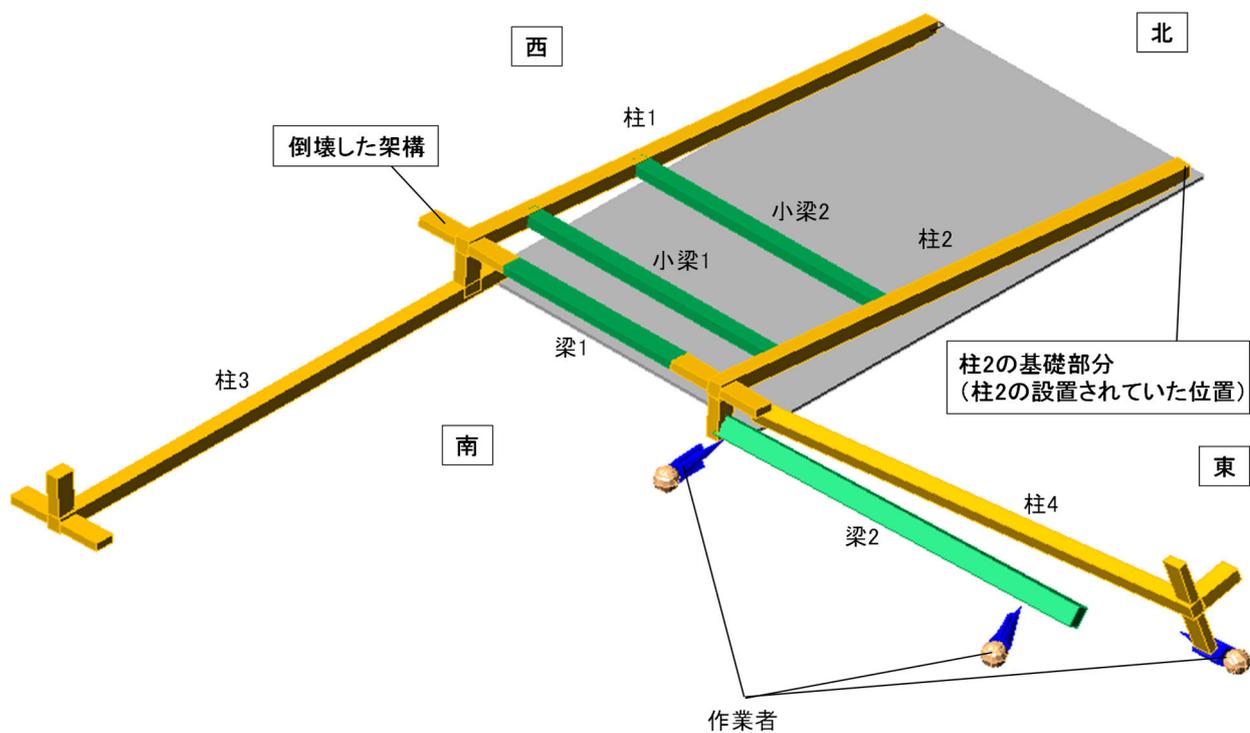
建設工事現場において、鉄骨の柱と梁により構成された鉄骨架構上で、作業員3名が作業を行っていたところ、鉄骨架構が倒壊し、鉄骨架構の梁と共に作業員3名が地面に落ちた。落ちた後、梁の上にあった1名は倒壊してきた柱の下敷きとなり死亡し、それ以外の2名は地面に落ちた時の衝撃で負傷した。鉄骨架構の倒壊後の状況を図1に示す。

図1 鉄骨架構の倒壊後の状況

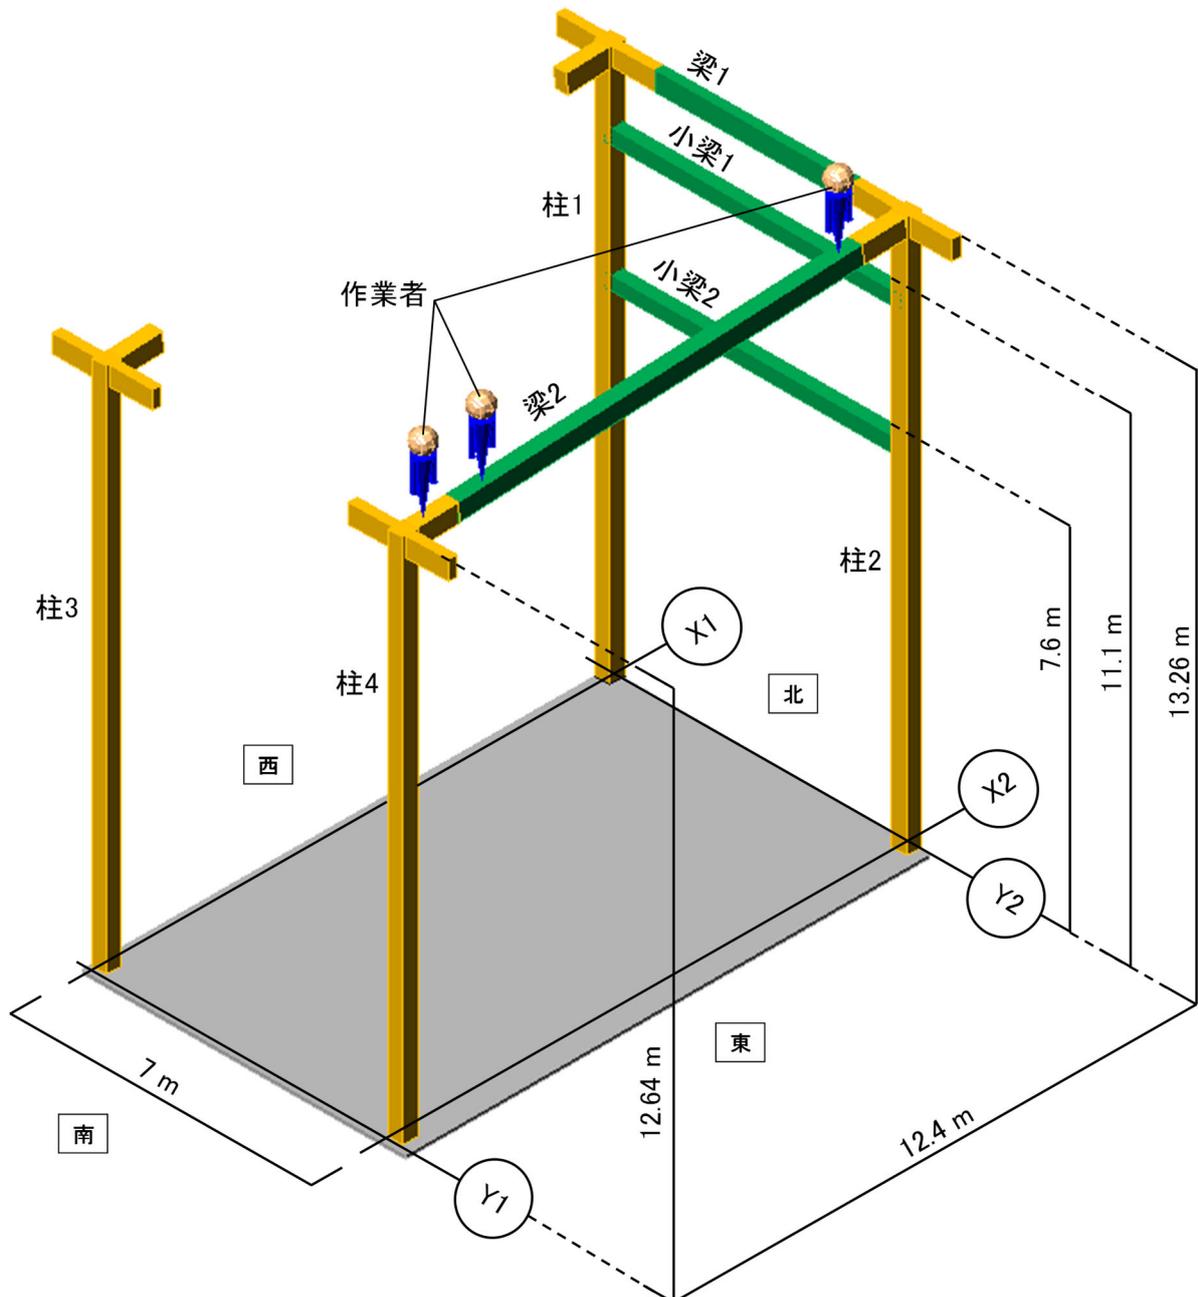
図2 鉄骨架構の倒壊前の設置状況

倒壊前の鉄骨架構の設置状況を図2に示す。図2より、倒壊した鉄骨架構はX1通りとX2通り、およびその直角方向のY1通りとY2通りに設置されていた。柱は、柱1、柱2、柱3、柱4の4本が設置されており、X1とX2の間隔は7mであり、Y1とY2の間隔は12.4mであった。柱1と柱2間には梁1と小梁1、小梁2が設置されており、柱2と柱4間には梁2が設置されていた。柱3には梁は設置されておらず、独立柱の状態であった。柱1と柱2の高さは13.26mであり、柱3と柱4の高さは12.64mであった。また、柱1～柱4の断面形状は同じであった。作業員3名は梁2等の上で作業を行っていたと推測される。

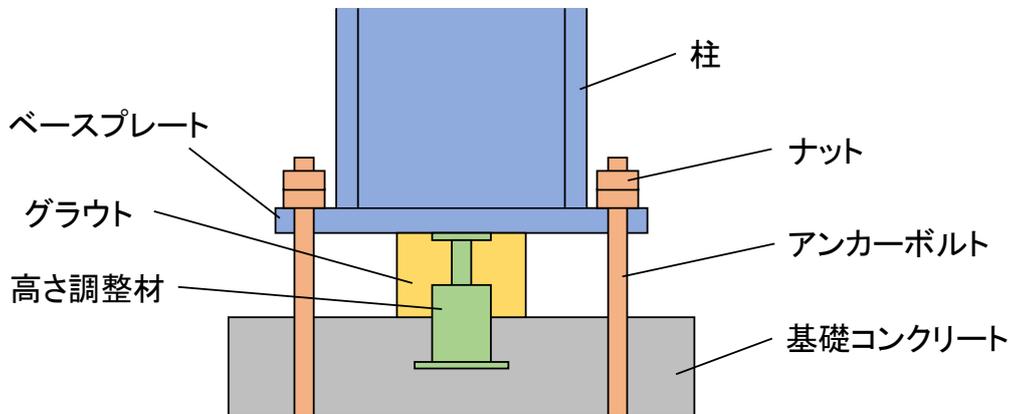
鉄骨架構が倒壊する前の柱の基礎部の立面図を図3に示す。図3より、柱は高さ調整材とグラウト（流動性の高い充填材のことであり、災害現場では、収縮が少ないモルタルが使われていた。）の上に設置されており、ベースプレートにアンカーボルトを通して、ナットで締めて固定されていた。高さ調整材とグラウトの上端面の位置は同じであり、グラウトは高さ調整材の周囲にのみ注入されていた。アンカーボルトに設置されたナットは、ベースプレートの上面にのみ設置されており、下面には設置されていなかった。

図3 鉄骨架構の倒壊前の柱の基礎部分の立面図

- ① ぐらついて不安定な鉄骨架構に作業者を乗せたこと。
- ② 想定される作業荷重に対して、柱の基礎部分の強度が著しく小さかったこと。
- ③ 現場での柱の基礎部分のベースプレートのナットの設置位置とグラウトの注入範囲が、業者の指定どおりではなく、柱の基礎部分の強度が小さかったこと。
- ④ ぐらついて不安定な鉄骨架構に対して、ワイヤロープを張る等の倒壊防止措置を講じていなかったこと。
- ⑤ 鉄骨架構は高さスパンともに非常に長く、不安定な構造であった。不安定な構造の鉄骨架構の周囲に、足場を設置する等の墜落防止措置を講じていなかったこと。

- ① ぐらついて不安定な鉄骨架構に作業員を乗せない。
- ② 鉄骨架構に作業員を乗せる時は、照査水平荷重を用いる等して架構の安定性を検討する。
- ③ 柱下端の柱の固定方法は、業者の指定どおりに行う。
- ④ 鉄骨架構にワイヤロープを張る等の倒壊防止措置を講じる。
- ⑤ 鉄骨架構の周囲に足場を設置する等の墜落防止措置を講じる。

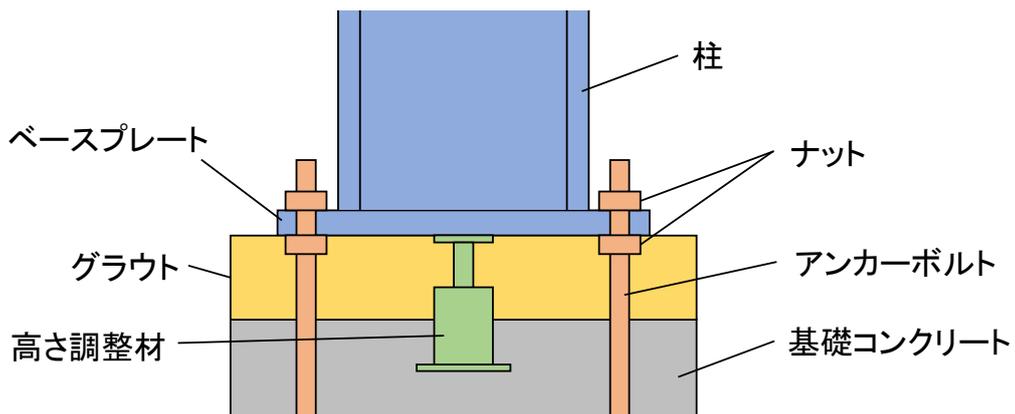
一方で、高さ調整材の製造業者の指定では、図4に示すように、グラウトはベースプレート底面の全面を支えるように注入するようにされており、アンカーボルトに設置するナットはベースプレートの上下面に設置するようにされていた。

図4 業者が指定する柱の基礎部分の設置方法

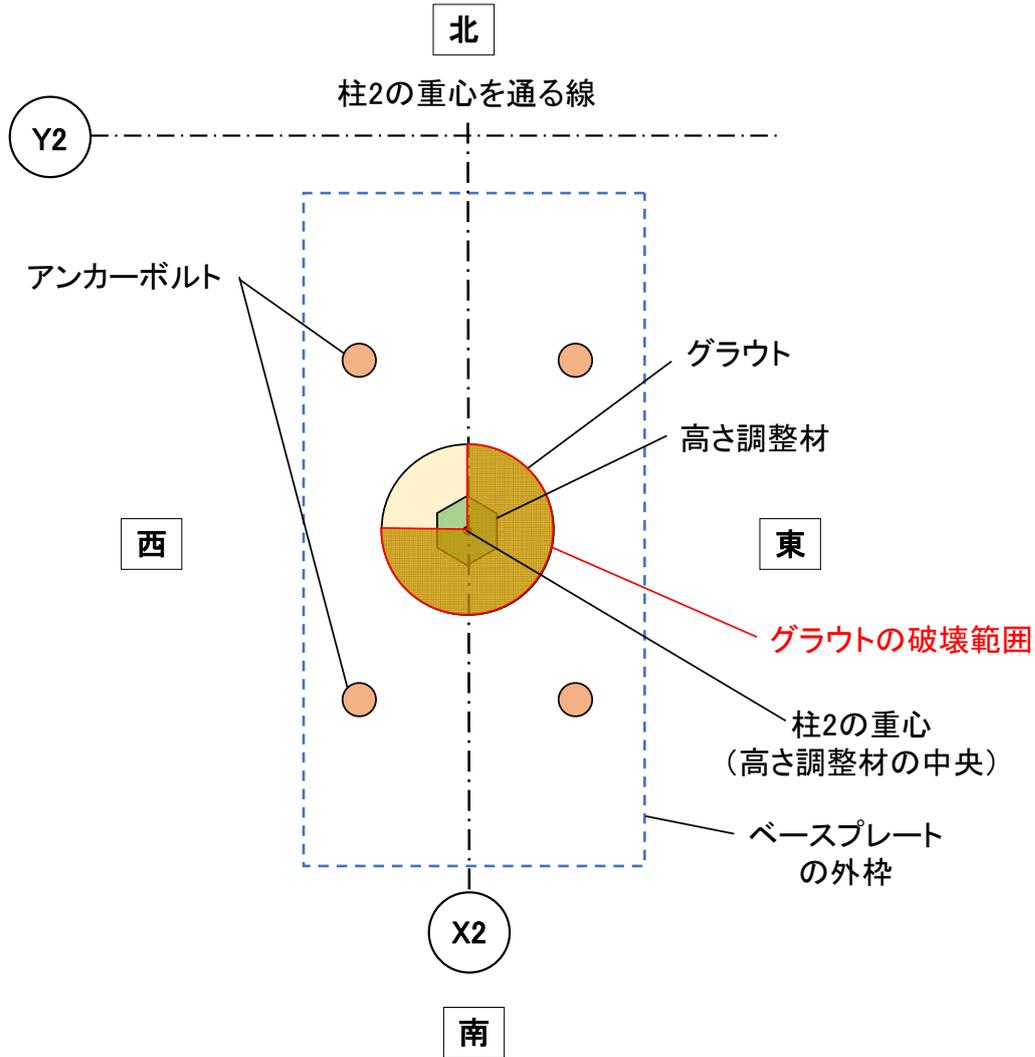
グラウトの破壊範囲を示した柱2の基礎部分の平面図を図5に示す。図5より、柱2を支えていたグラウトは、柱2の重心（高さ調整材の中央）より南側と東側が破壊していた。図1より、柱2は設置されていた位置より南側に倒壊しているが、柱2が南側のみに倒壊した場合、グラウトは重心位置より南側のみが破壊すると考えられる。重心位置より東側のグラウトも破壊したことを考えると、柱2は最初に東側に傾き、その後、南側に方向を変えて倒壊した可能性が考えられる。

図5 グラウトの破壊範囲（柱2の基礎部分の平面）

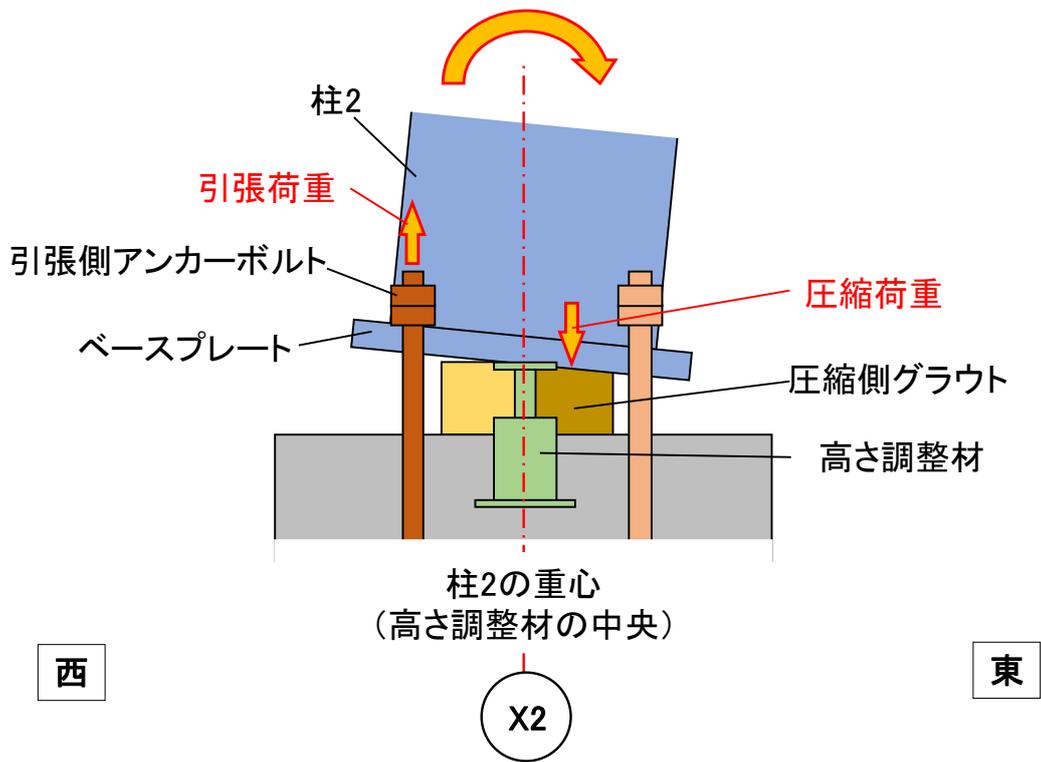
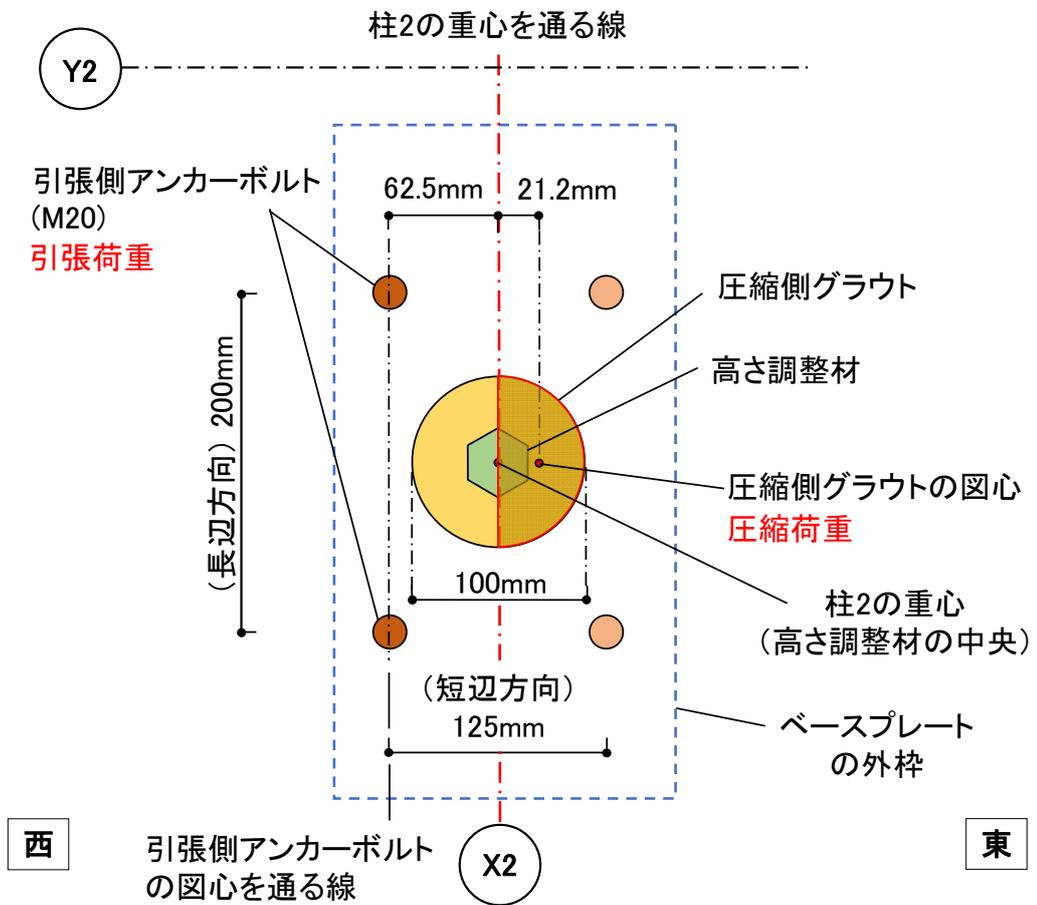
図 6 柱 2 の傾きにより基礎部分に作用する荷重

柱 2 に水平荷重が作用すると、柱 2 は図 6 (a)に示すように、柱 2 の重心（高さ調整材の中央）を軸として傾くと考えられる。災害発生後の柱 2 の基礎部分の損傷状況を見ると、柱 2 の重心より東側が破壊していたので、柱 2 は最初に東側に傾いたと考えられる。柱 2 が東側に傾くと、図 6 に示すように、柱 2 の重心より西側にあるアンカーボルト 2 本が引っ張られ、柱 2 の重心より東側のグラウトが圧縮されると考えられる。ここで、引っ張られるアンカーボルトを引張側アンカーボルトとし、圧縮されるグラウトを圧縮側グラウトとした。引張側アンカーボルトまたは圧縮側グラウトに最大強度を超える荷重が作用すると、引張側アンカーボルトまたは圧縮側グラウトは破壊し、柱 2 は安定性を失って傾くと考えられる。そこで、引張側アンカーボルトと圧縮側グラウトの最大強度を計算した。

引張側アンカーボルトの断面積とボルトの材料強度を考慮して、引張側アンカーボルトの最大引張強度 N_{ma} を計算すると、50 kN であった。

圧縮側グラウトの断面積とグラウトの材料強度を考慮して、圧縮側グラウトの最大圧縮強度 N_{mg} を計算すると、108 kN であった。

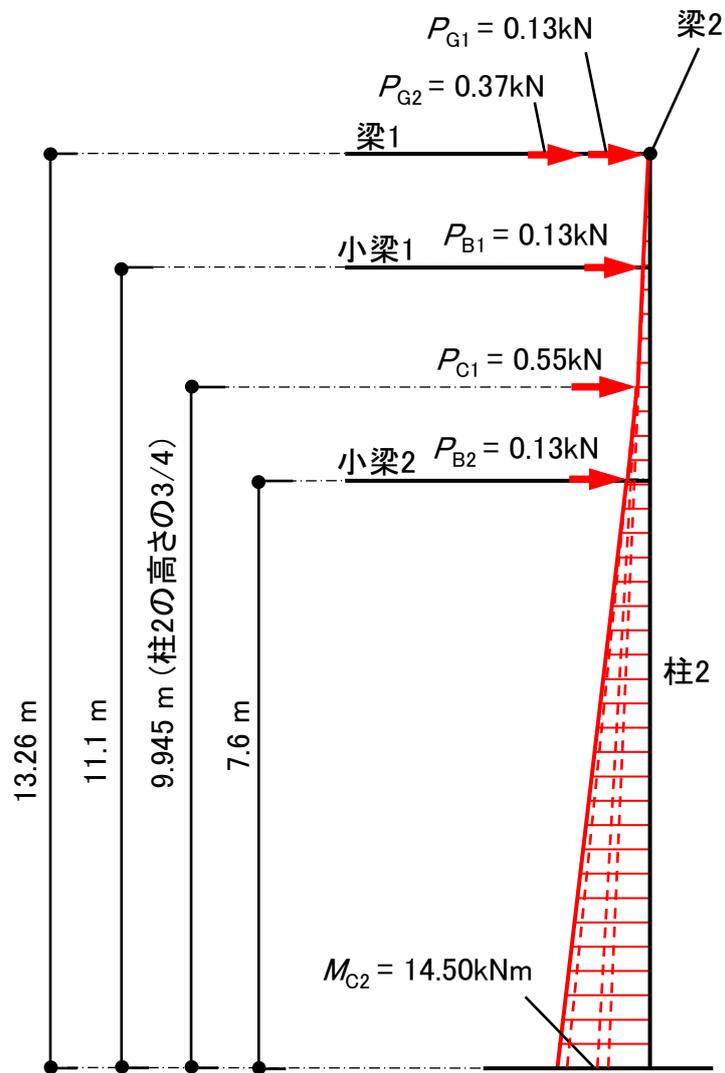
図 7 柱 2 の柱部分に作用する照査水平荷重と曲げモーメント

表 1 と図 7 に示すような照査水平荷重が作用した場合、柱 2 の柱下端に作用する曲げモーメント M_{C2} を計算すると、14.5 kNm であった。

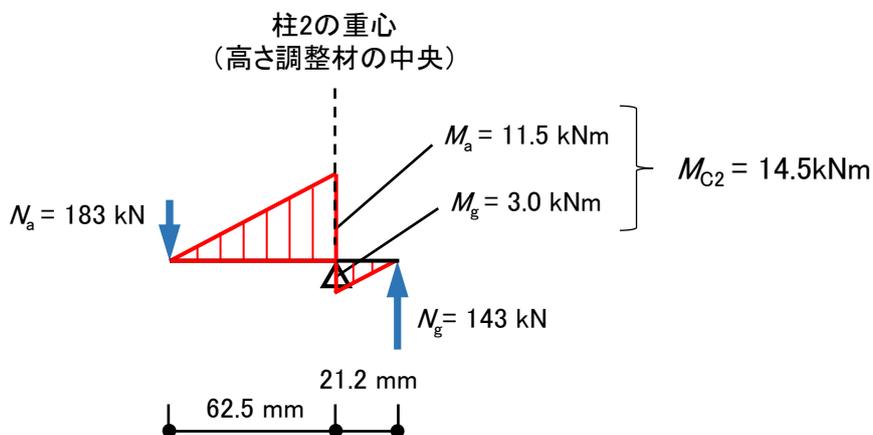
図8 柱2の基礎部分に作用する曲げモーメントと力

表1と図7に示す柱2の柱下端に作用する曲げモーメント $M_{C2} = 14.5 \text{ kNm}$ の値を、式(1)の分担割合を用いて、柱2の重心位置で分担すると、表2と図8に示すように、引張側アンカーボルト側の曲げモーメントは 11.5 kNm になり、圧縮側グラウト側の曲げモーメント M_g は 3.0 kNm になる。 M_a と M_g および、柱2の重心から引張側アンカーボルトと圧縮側グラウトの図心までの距離を用いて、引張側アンカーボルトと圧縮側グラウトに作用する力を計算すると、引張側アンカーボルトに作用する力 N_a は 183 kN になり、圧縮側グラウトに作用する力 N_g は 143 kN になる。

表 2 と図 8 に示すように，柱 2 に作用する照査水平荷重により，柱 2 の基礎部分に作用する力を計算した結果，引張側アンカーボルトに作用する力 N_a は 183 kN になり，圧縮側グラウトに作用する力 N_g は 143 kN になった．一方，柱 2 の基礎部分の最大強度については，3.2 (2)節に示したように，引張側アンカーボルトの最大引張強度 N_{ma} は 50 kN であり，圧縮側グラウトの最大圧縮強度 N_{mg} は 108 kN であった．引張側アンカーボルトと圧縮側グラウトに作用する力と最大強度を比較すると以下のようなになる．

式(2)と式(3)より，引張側アンカーボルトと圧縮側グラウトには，照査水平荷重によって最大強度よりも大きい力が作用したため，引張側アンカーボルトと圧縮側グラウトは破壊して，柱 2 は不安定な状態になったと考えられる．

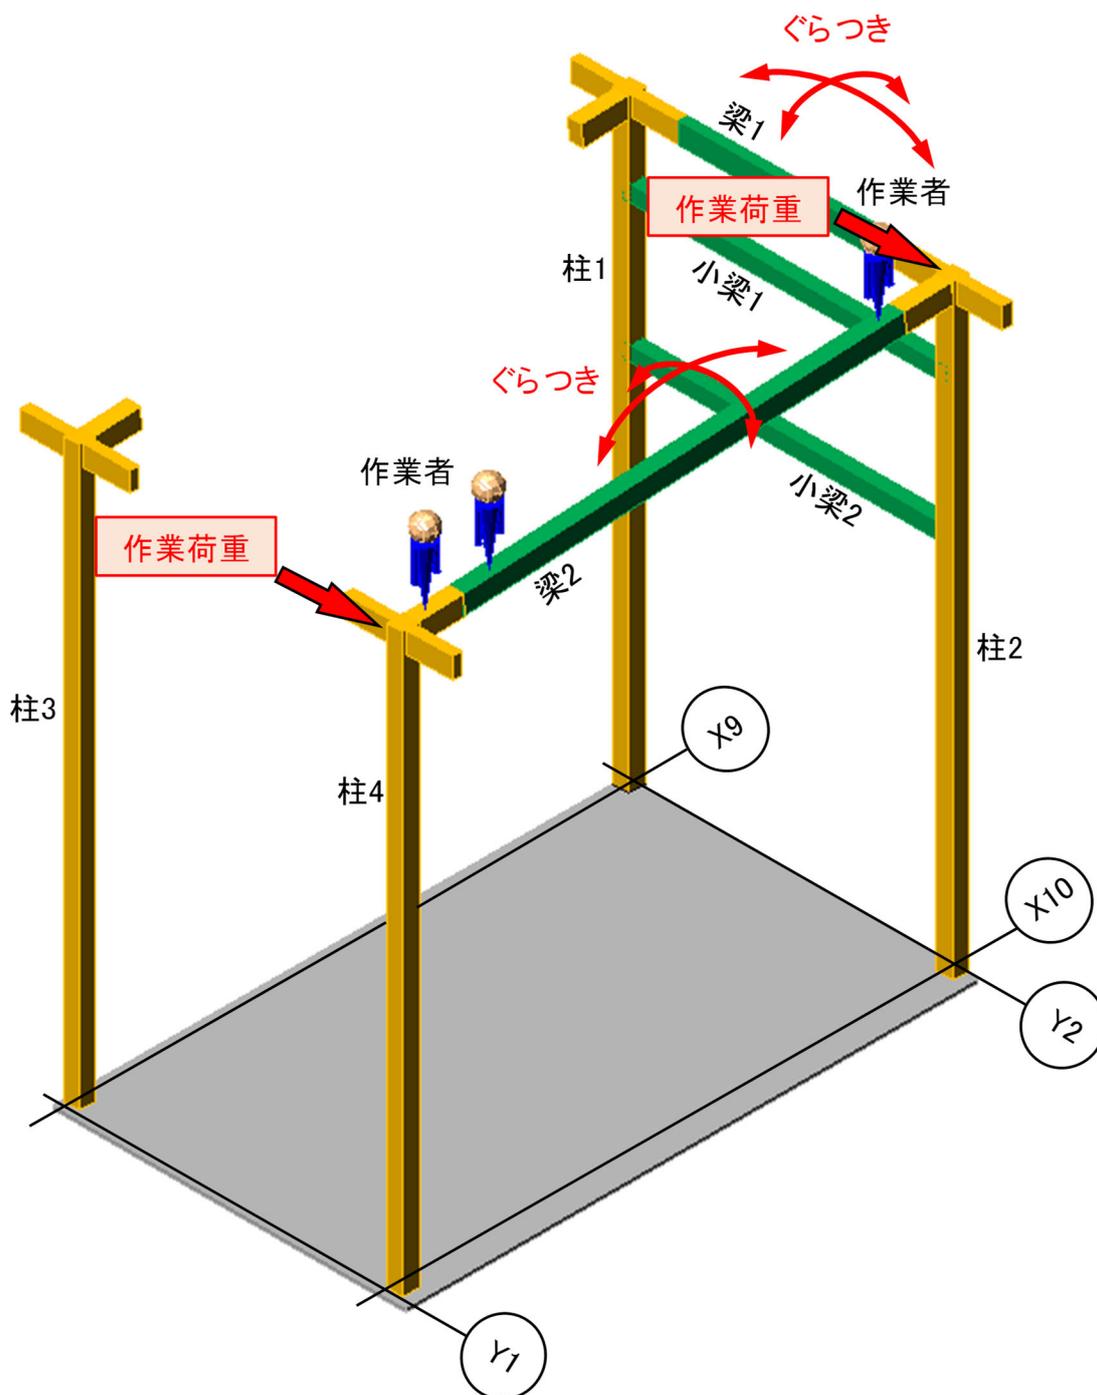
- ① ぐらついている鉄骨架構に作業者が乗る。ぐらついている鉄骨架構に作業員が乗ったことにより、鉄骨架構に作業荷重が作用する（図9(a)）。

図9(a) 作業における鉄骨架構の状況

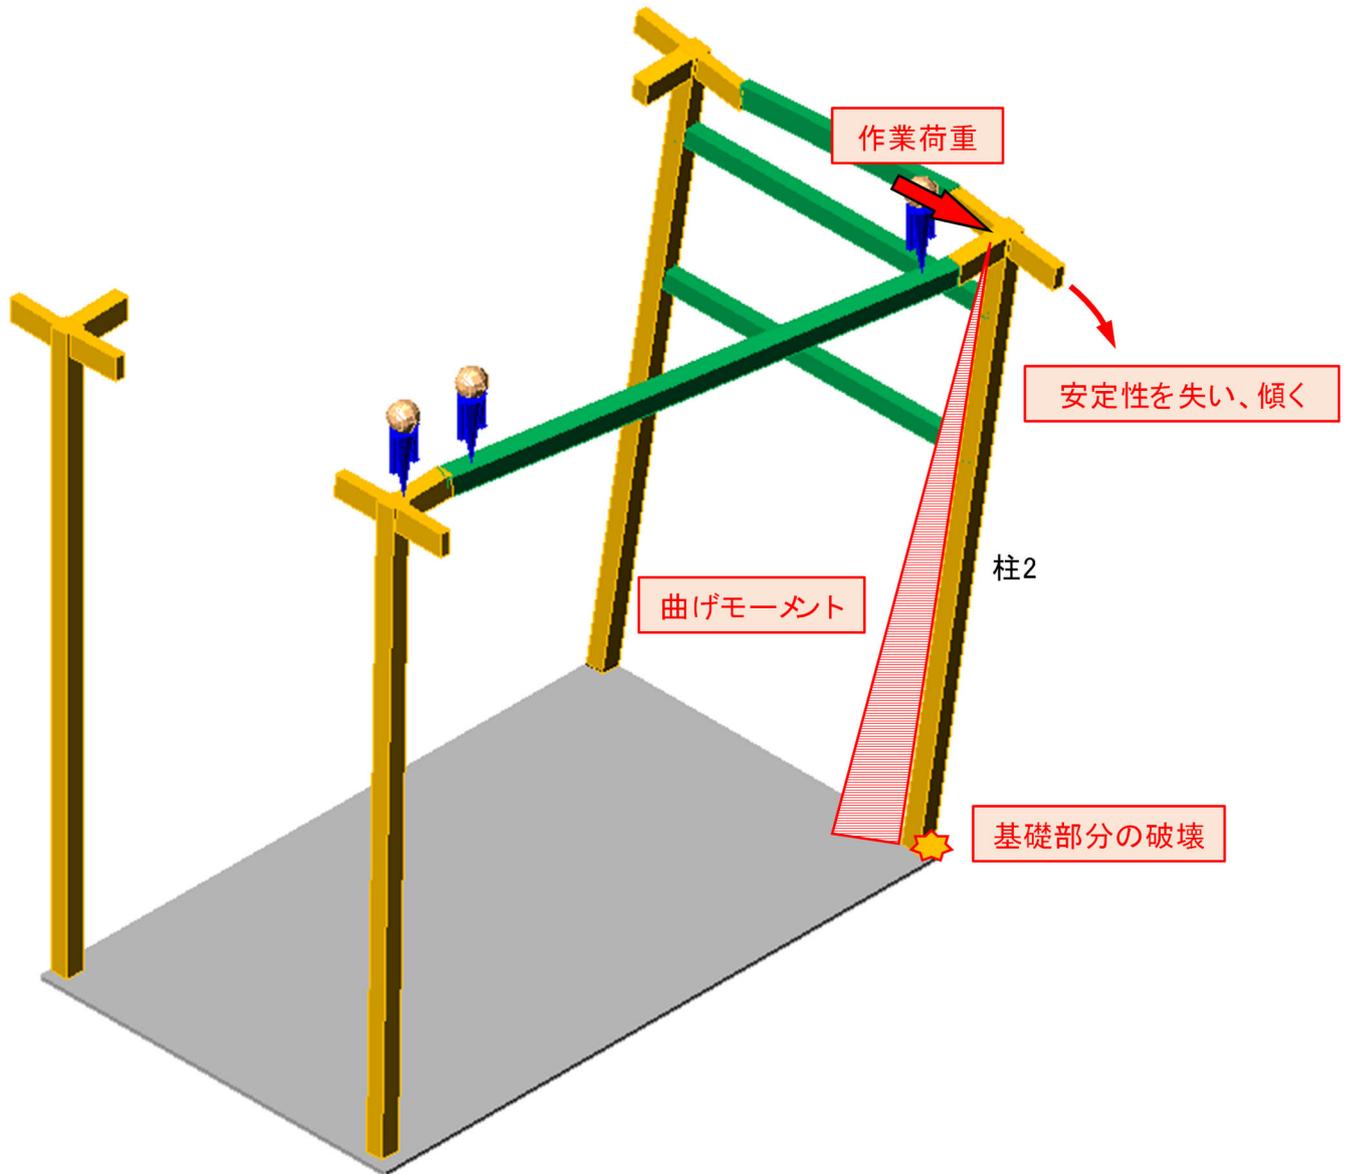
- ② 作業荷重の水平分力（水平荷重）により柱2に曲げモーメントが作用し、この曲げモーメントの影響で柱2の基礎部分が破壊する。基礎部分が破壊したことで、柱2は安定性を失って傾く（図9(b)）。

図9(b) 柱2の傾き

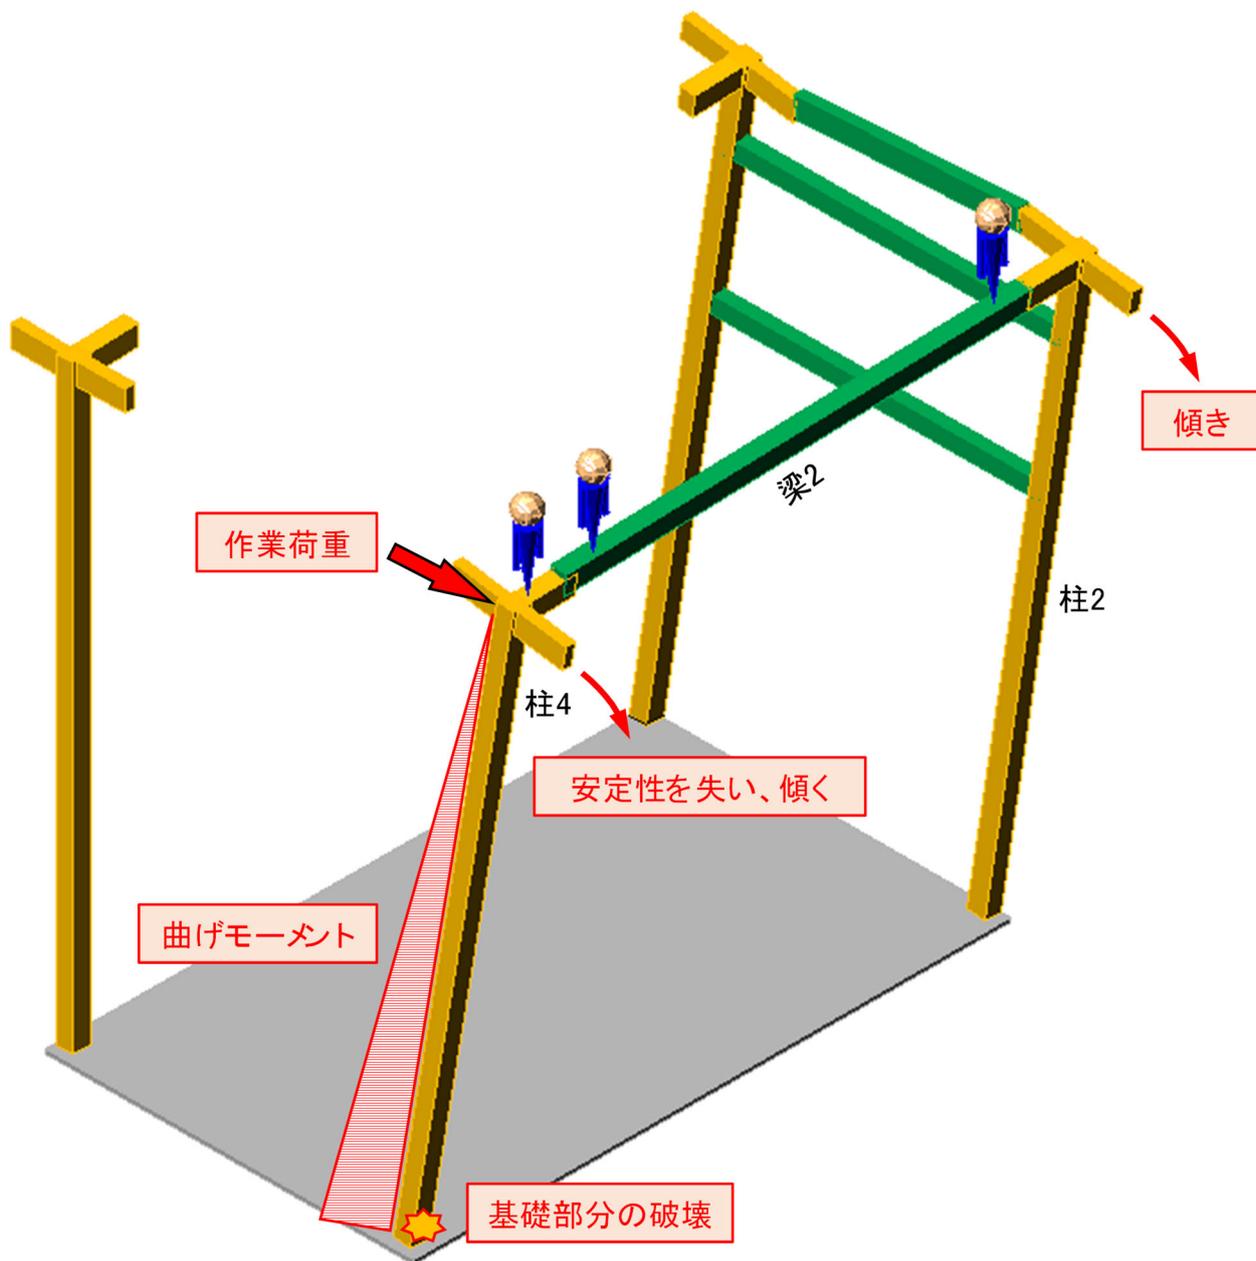
- ③ 柱 2 が傾いたことにより，梁 2 によって柱 2 と連結している柱 4 にも過大な荷重が作用する．柱 4 に過大な荷重が作用したことで，柱 4 に曲げモーメントが作用し，この曲げモーメントの影響で柱 4 の基礎部分が破壊する．基礎部分が破壊したことで，柱 4 も安定性を失って傾く（図 9 (c)）．

図 9 (c) 柱 4 の傾き

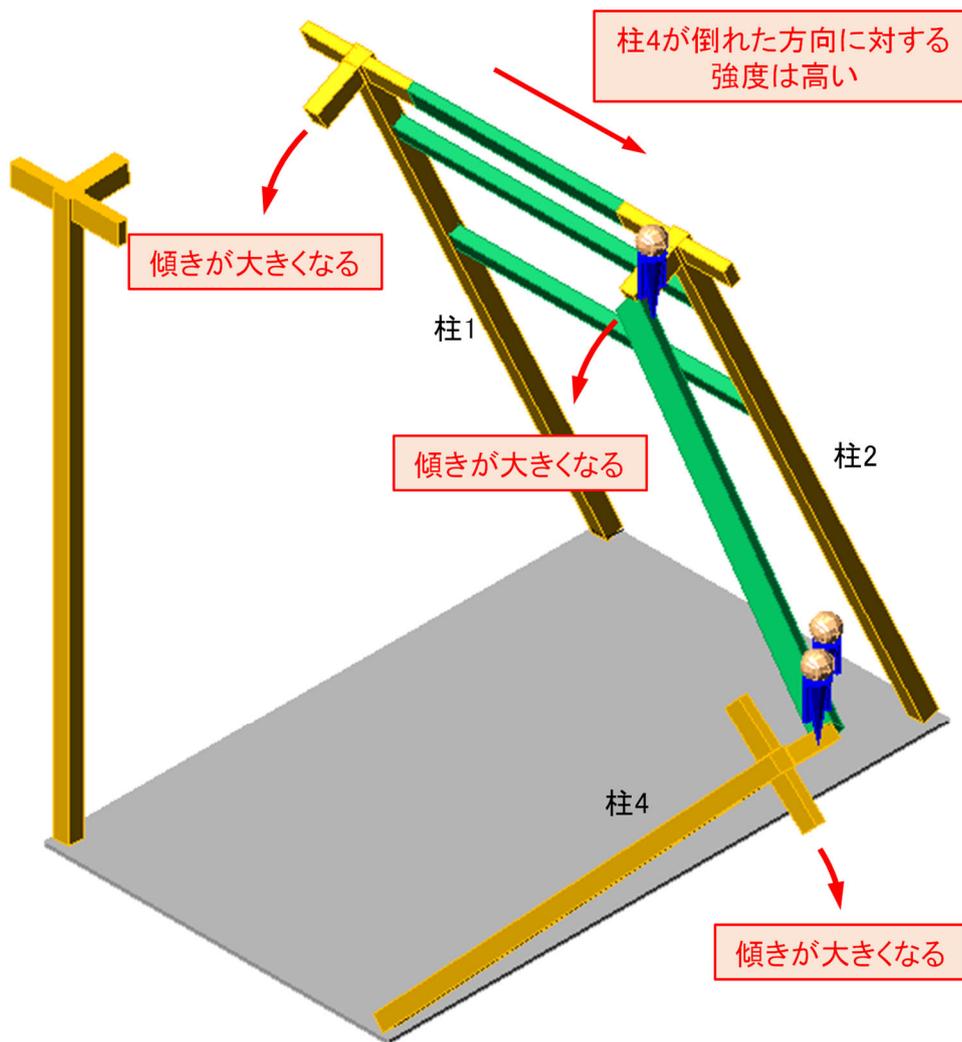
- ④ 柱4の傾きが大きくなる。柱2も傾きが大きくなるが、柱2は梁1等によって柱1に連結されて門型の構造となっていることから、柱4が倒壊した方向に対する強度が高い。このため、柱2は柱4が倒壊した方向には倒れにくい構造である。これらより、柱2は柱4が傾いた方向ではなく、柱4が倒れた方向と直角方向へ柱4に引っ張られるように傾く。この時、柱1も柱2に伴って傾きが大きくなる（図9(d)）。

図9(d) 鉄骨架構の傾き

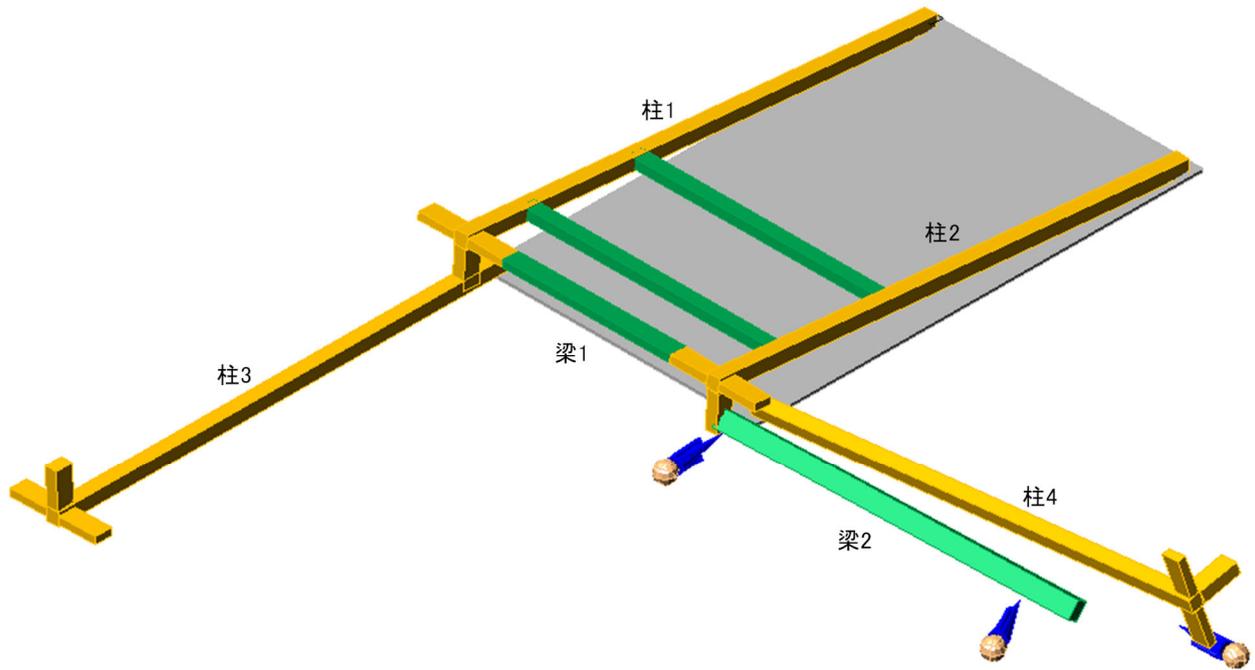
⑤ 柱 1, 柱 2, 柱 4 が倒壊する. 柱 3 も柱 1 に当たって, 倒壊する (図 9 (e)).

図 9 (e) 鉄骨架構の倒壊
