災害調査報告書

産業廃棄物工場で発生した爆発災害

(要約版)

労働安全衛生総合研究所

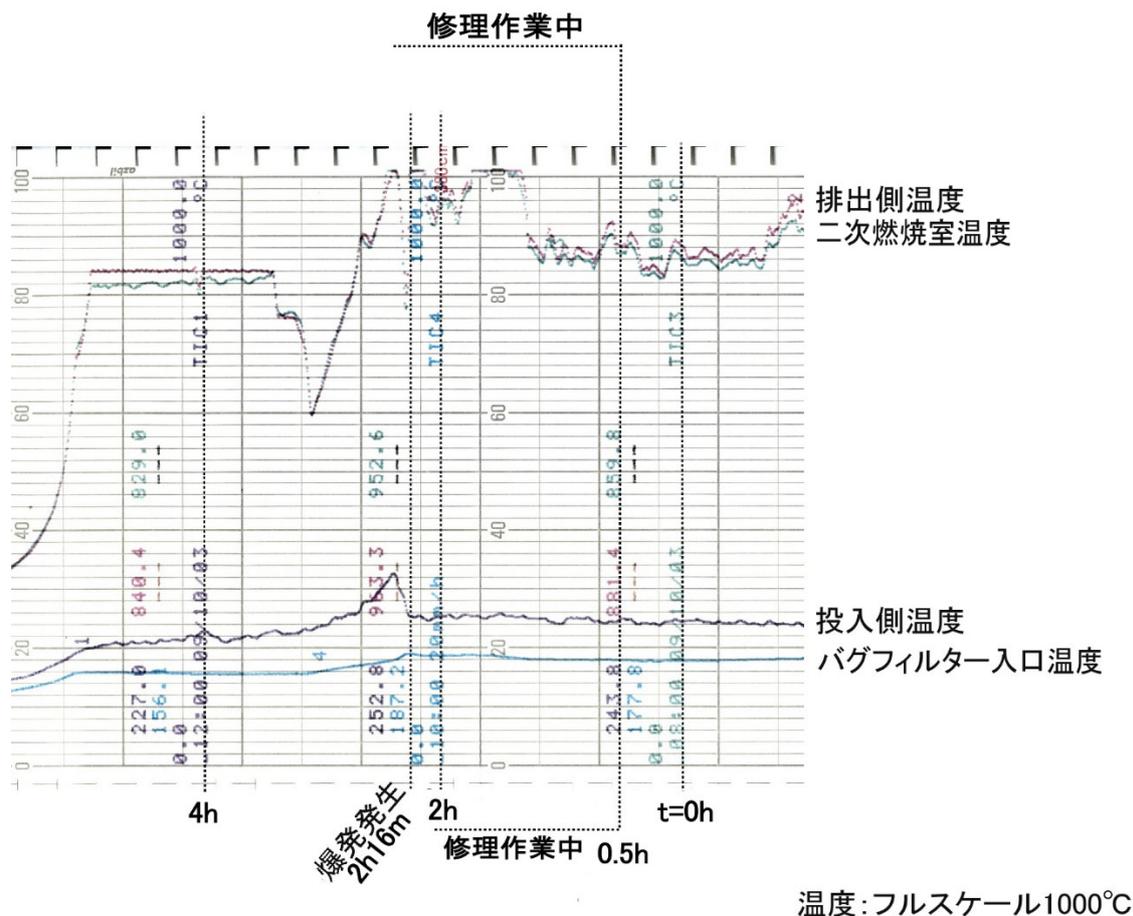
図 3-1 爆発前後の温度記録
（ペンレコーダーの紙による記録で時間経過は画面右から左）

監視カメラの爆発が発生した表示時刻（計時記録）と温度記録紙上での温度上昇の開始時刻がほぼ一致していることが確認できた。

図 3-1 に爆発前後の温度記録を示す．記録紙上の基準時間（便宜的なもの） t について，0.5 h 以降が修理作業中であった．排出側温度について， $t=1$ h までは温度の変動（830～920 °C）見られ，以降の時間では上昇し印字が振り切れ，爆発発生まで温度が高い状態にあった．投入側温度は $t=2$ h では 253 °C であったが，爆発発生以降は温度が上昇し，最高で 328 °C に達している．

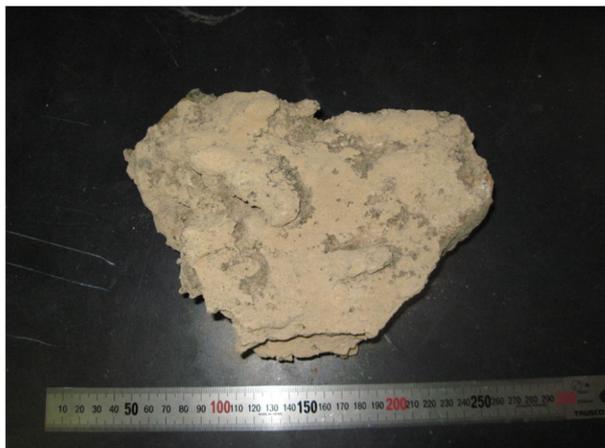
写真 5-1 クリンカー

現地調査において焼却炉内からクリンカーを採取した。写真 5-1 と 5-2 にその様子を示す。

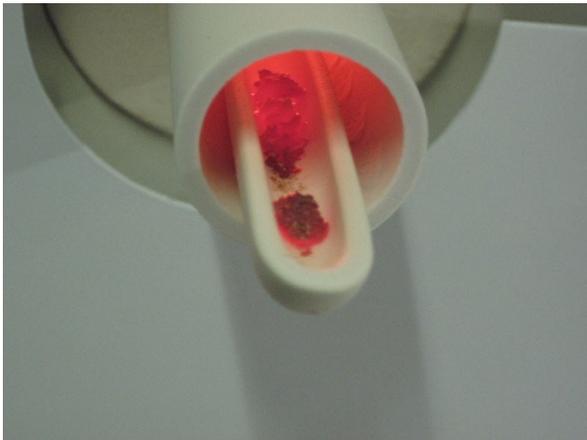
写真 5-6 赤熱した様子

以上より、クリンカーは 1,150℃程度で熔融し、黒い光沢のあるスラグになることがわかった。本実験で電気炉内の温度が 840～900℃でもクリンカーが赤熱することから、被災現場の監視カメラのモニター映像で見られた赤熱したオレンジ色のものは熔融していないが赤熱しているクリンカーであることがわかる。

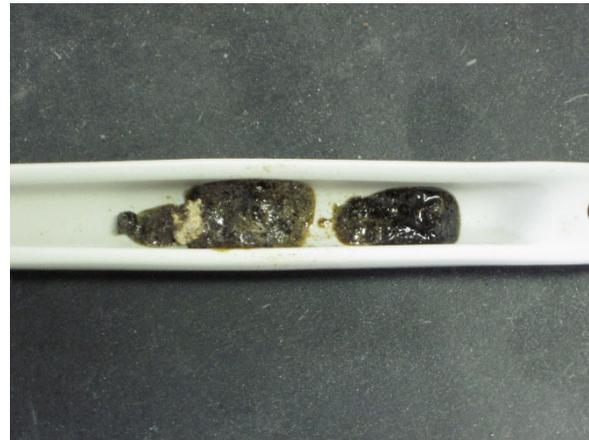
写真 5-7 熔融スラグ化した様子

1,180℃：試料は黒く光沢になる。熔融し、燃焼ポートに付着する。黒い光沢のあるのはスラグである。
