災害調査報告書

道路橋再塗装工事における有機溶剤中毒疑い

労働安全衛生総合研究所

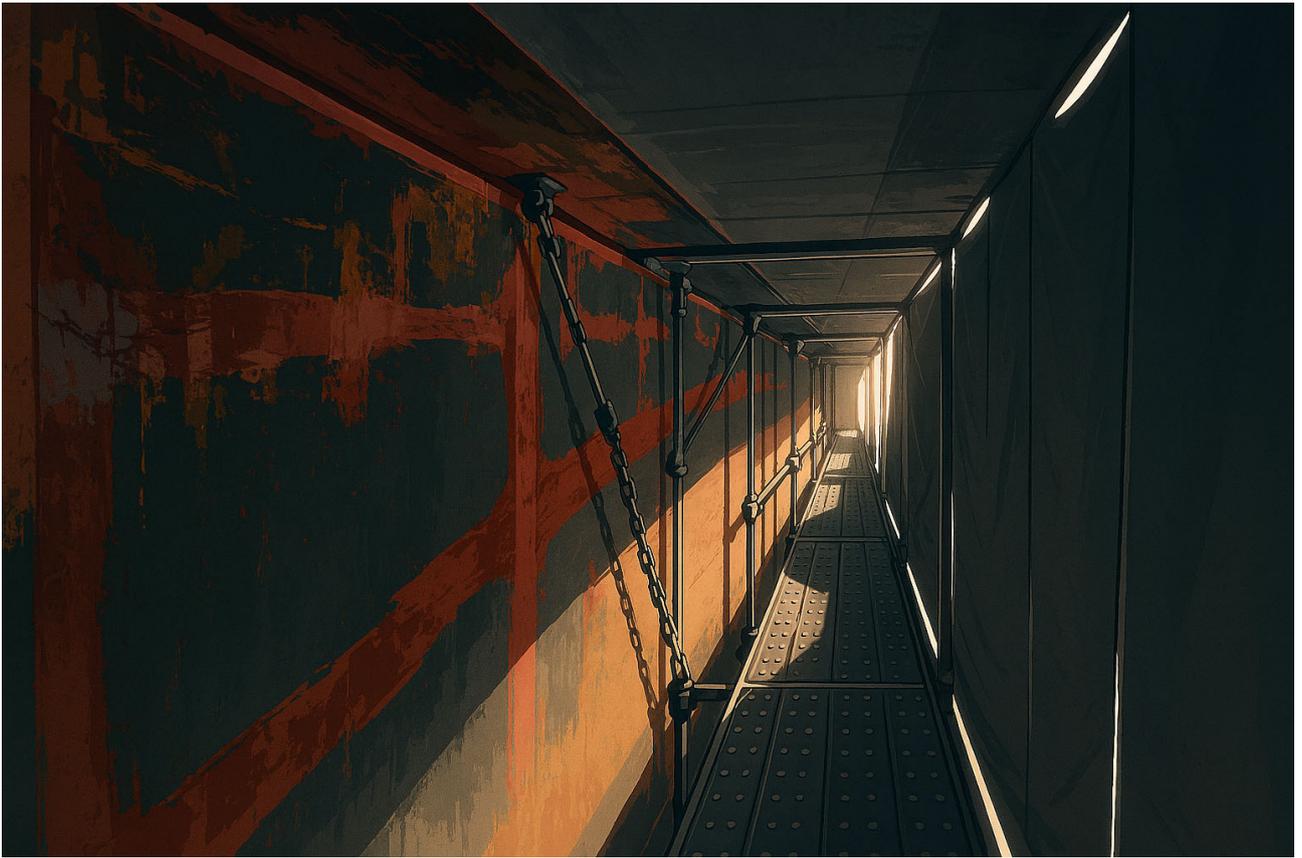
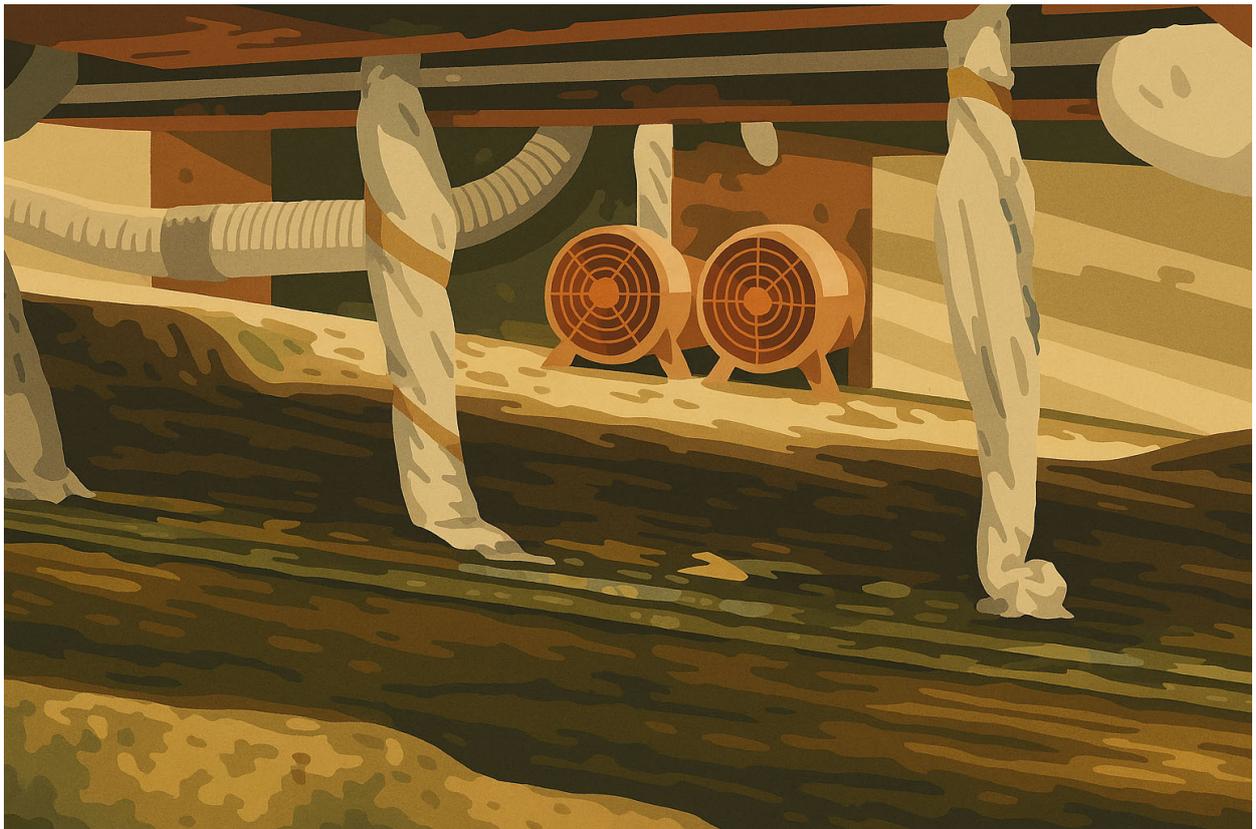
図 1 作業現場(上図：梁とつり足場、下図：換気ファン)

熱線式風速計を用いて気流を測定した。およそ 3m の高さがある鉄の梁 4 本の下方に 50cm 程度だけ隙間が空いている状態で、川の下流側に吸気・上流側に排気ファンを設置していた風量はそれぞれ 70m³/分のファンを 2 基ずつ計 4 基備えていた（図 1, 2）。実測では排気ファンの風速は約 5m/s であり、送気量はファン一基あたり 21 m³/分となる。設計値と実測値の差は空間の密閉度が高いため(図 1, 2)だと考えられる。作業区画は 1080m³であり計算上の換気回数は 0.04 回/分である。局所的にはほとんど空気が入れ替わらない場所もあったと推定される。

問題点として指摘できるのは、剥離剤の量に比べ作業空間が狭すぎる点がある。橋の外側の作業空間は幅 1m 程度しかない狭隘空間であり、ここで大量の剥離剤を噴霧することで、気中濃度が容易に高濃度になるだけでなく、剥離剤のミストを容易に浴び、呼吸に加えて経皮の曝露についても防護が必要となる。橋梁の構造上現実的には非常に困難ではあるが、換気を十分に行うとともに、作業環境の気積を大きくした上で十分な換気設備を設けることが同種の災害を防ぐ決め手になると考えられる。

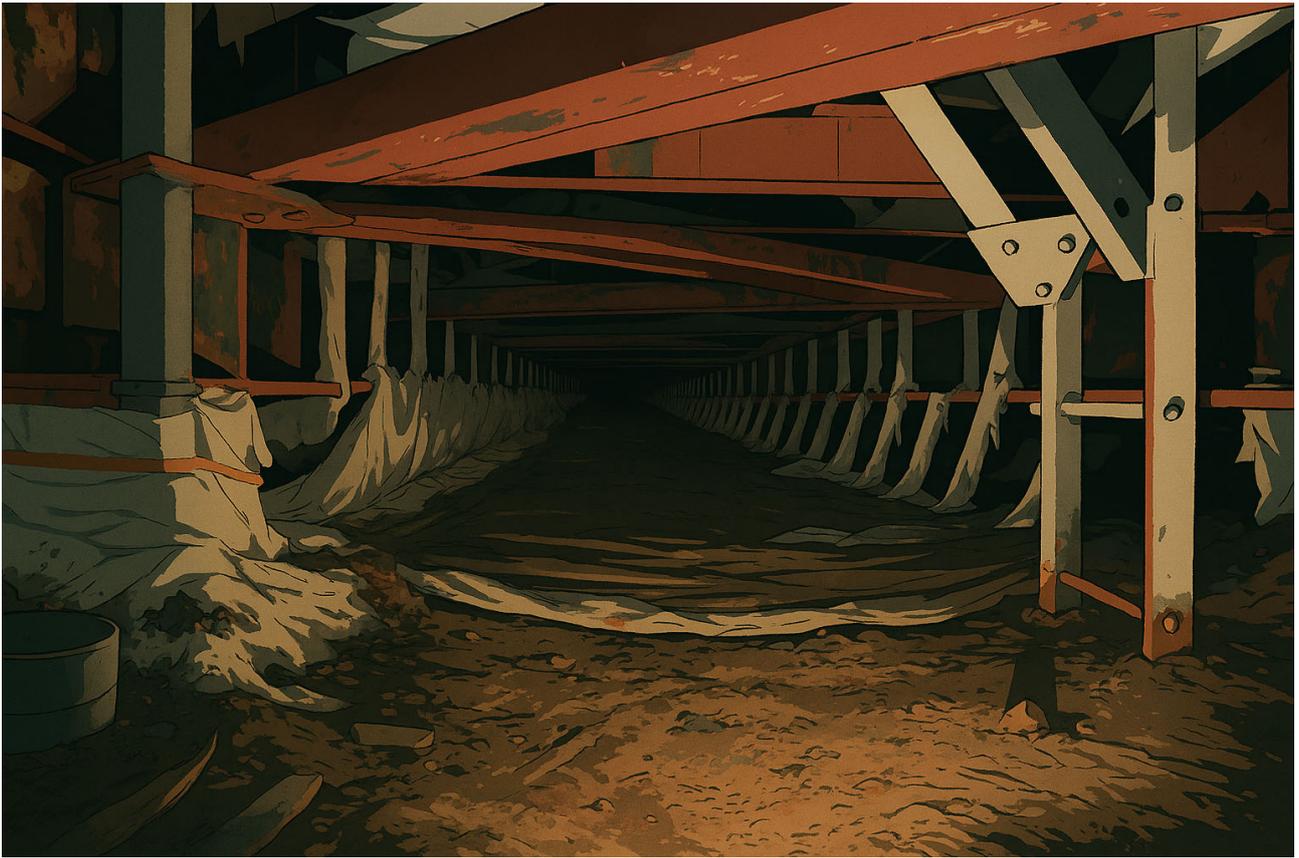
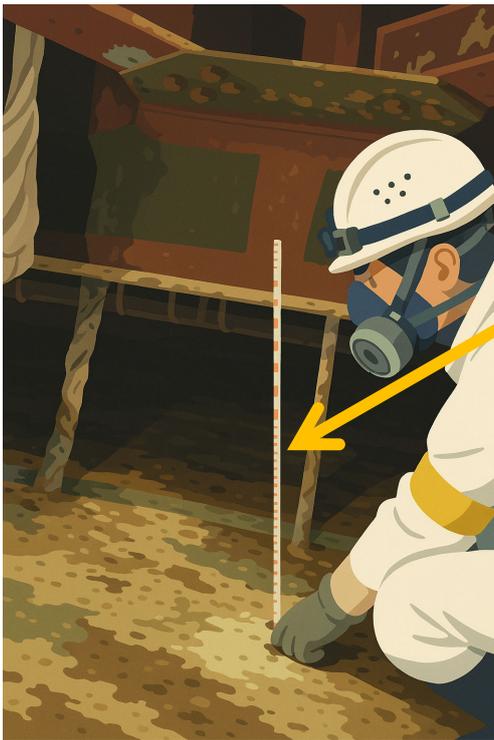
図 2 梁と床の隙間

床と梁の下端までの隙間は、60cm。
作業者は腹ばいになり梁の向こう側に移動する。

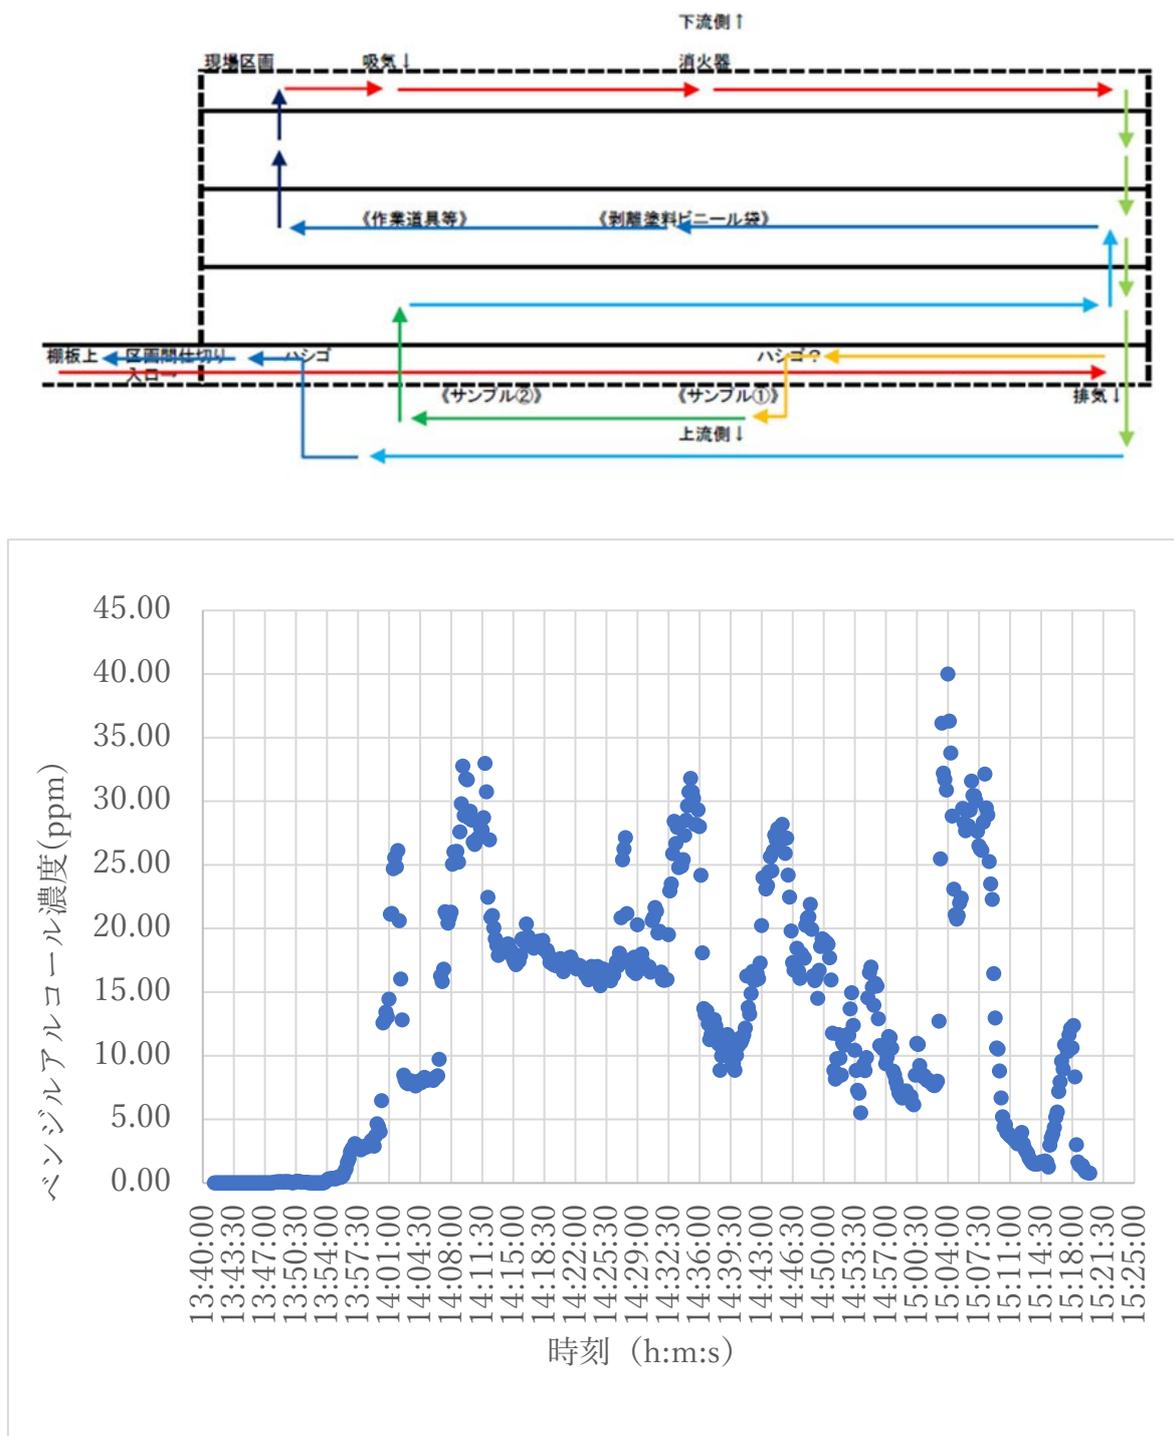
図 3 VOC 計によるベンジルアルコール濃度測定値および試料捕集場所
 上図 職員が歩いた経路 (平面図)・下図 時系列の濃度、
 (サンプル① 付近で被災者が倒れていた)

VOC 計を研究員が持って入り、現場内の残留ベンジルアルコール濃度を測定した。結果を図 3 に示す。被災者が最後に作業し、剥離剤を塗布したままの状態になっている場所では、災害発生時から 1 か月経過の調査日において数十 ppm の揮発性有機物が観測された。

現場は、剥離作業を中断して約1ヶ月あまり経過しているものの、有機化合物の臭気が漂いPID計による測定結果より最大で数十ppmの揮発性有機化合物の存在が観測された。PID計は、有機化合物の種類を区別することはできないが、現場より採取した塗膜と剥離剤の混合残留物の分析結果より、ベンジルアルコール蒸気であったと考えられる。1ヶ月後でも尚高いベンジルアルコールの濃度が観測されたことは、ベンジルアルコールが蒸発しにくい性質を有していることを示す。一方で、蒸発しにくい性質を有するベンジルアルコールが数十ppmという比較的高い濃度で観測された理由として、剥離剤の噴霧量が非常に多い（今回の施工では9kg/m²）ことが挙げられる。このような環境でのばく露経路として呼吸による吸引の可能性がある。今回の作業はエアレススプレーを使用したミスト状の剥離剤を噴霧する作業であり、換気が有効でない狭隘空間での作業であることを考えれば、作業場所ではベンジルアルコールの飽和蒸気圧に相当する濃度であったと考えられる。図5は飽和蒸気圧まで到達した場合の気中ベンジルアルコールの濃度の推定値である。クラウジウス-クラペイロンの熱力学推定式に、各社のカタログや、各国の規制値に示されている物性情報などの文献値をプロットし各温度の飽和蒸気圧および濃度換算をおこなった表を作成した。当日の気温が30℃以上であったと考えられることから、現場の濃度は250-350ppmになっていた可能性がある。この濃度は重大な健康影響を与えるPAC-2の52ppmを超えており、生命の危険性がある。また今回使用したG-PAPRの吸収缶は小型直結相当の吸着剤量であるため、300ppmに近い濃度で使用した場合、短時間に破過してしまう可能性がある。また、吸収缶が新しい状況でも薬品臭がしたとの証言もあり、呼吸保護具が十分な防護性能を有していなかった可能性がある。

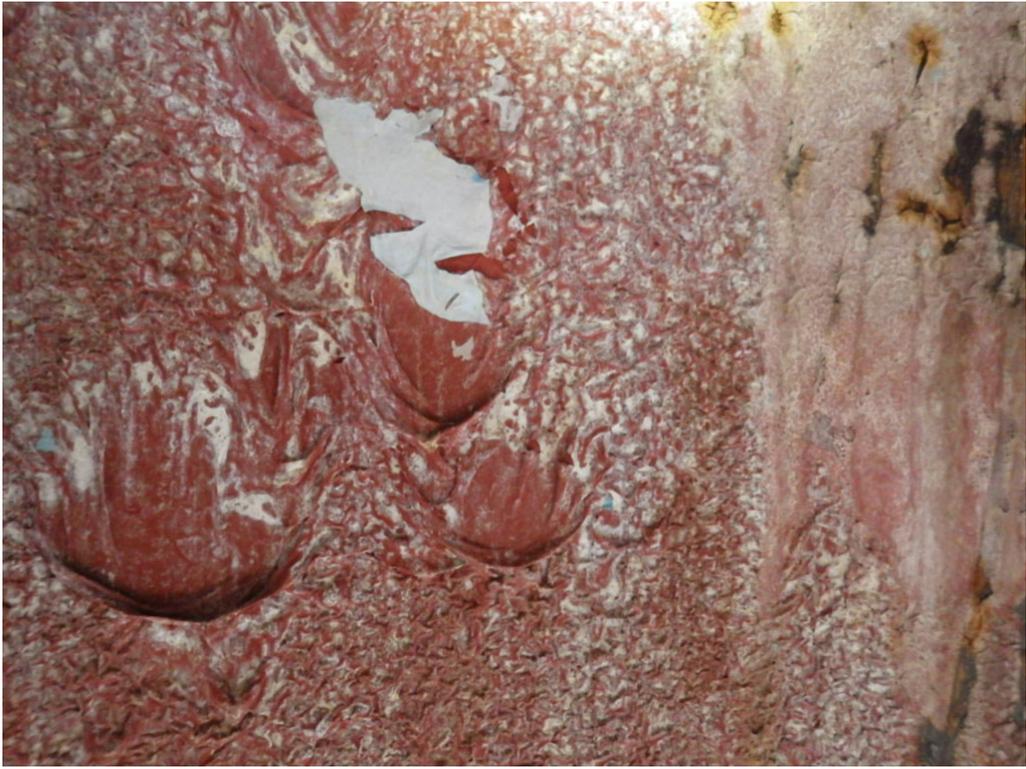
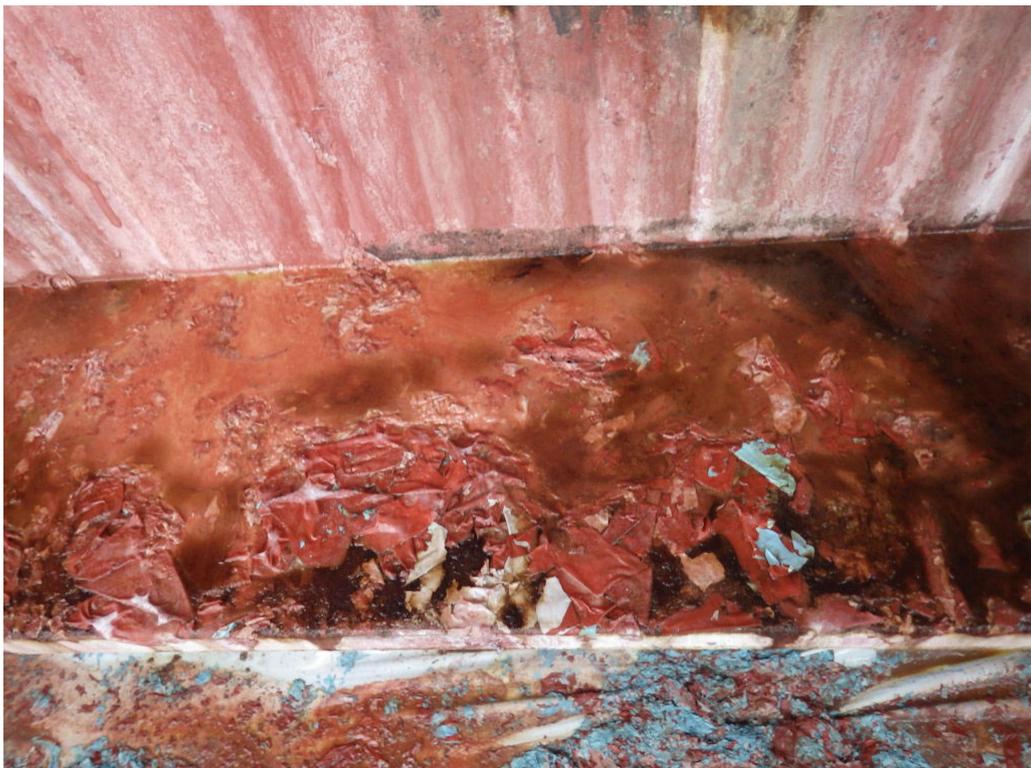
写真 1 剥離剤塗布後

足場の床面に落ちている塗料と剥離剤の混合物を採取し研究所に持ち帰った。試料は、元の塗料の色（上塗りが青，下塗りが酸化鉛防錆顔料の赤）が混じった粘性の高い、いわゆるスラリー状の柔らかい主成分に溶け残りの塗膜あるいは錆と思われる固形物が混じっているようなものであった。（写真 1,2）剥離作業後約 1 か月経過しているがベンジルアルコールと思われる有機化合物臭がした。同サンプルをアセトンで抽出し、ガスクロマトグラフー質量分析計で分析したところ、有機成分としては、ベンジルアルコールが酸化されて生じるベンズアルデヒドが 1%以下で混在するものの、大半がベンジルアルコールであった。（図 4）

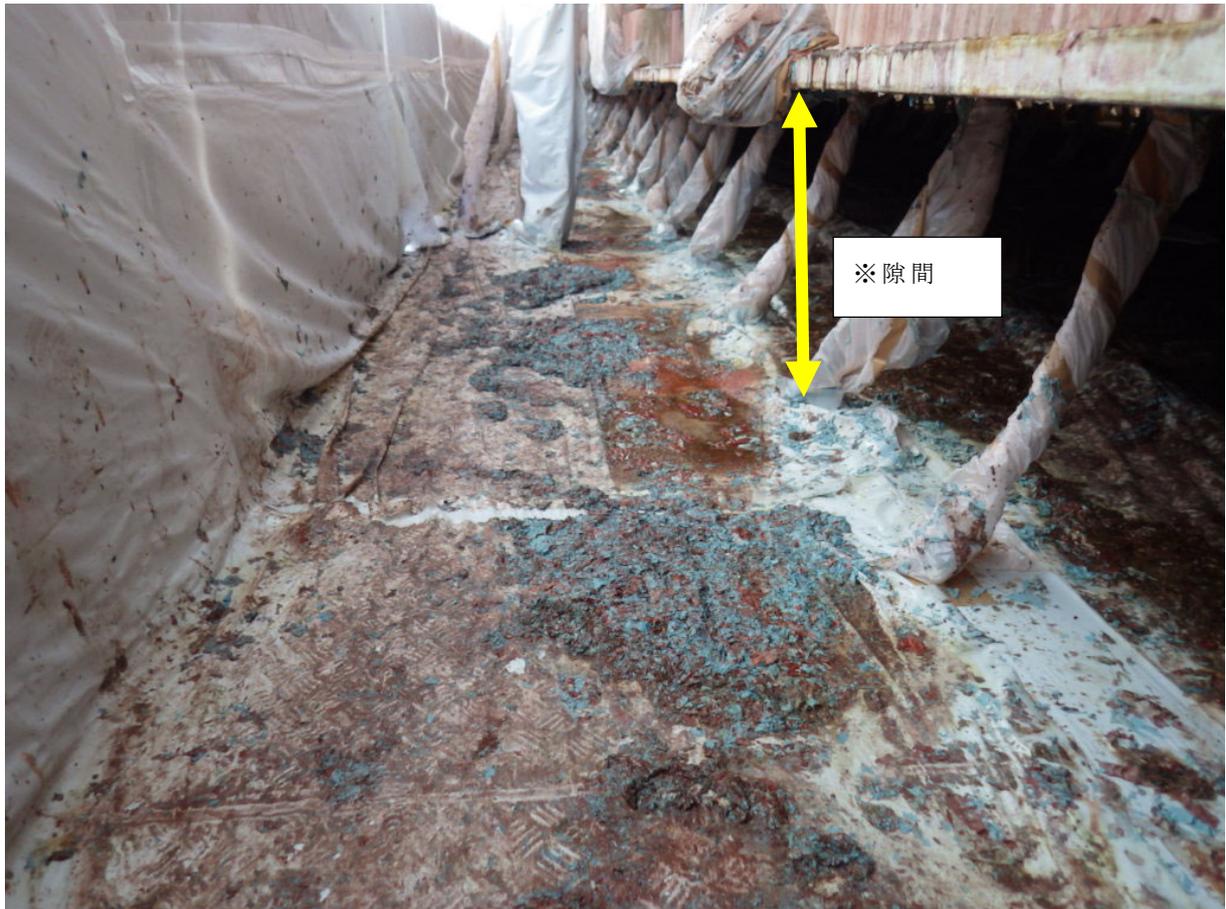
写真 2 剥離した塗料（青色は上塗り）

※ 図 2 でも示したとおり、梁と養生の床の隙間は写真のように非常に狭い
