# 產業安全研究所研究報告

## 金属の損傷原因に関する電子顕微鏡的研究

一電子顕微鏡による金属破面の観察一

#### Electron Fractographical Study on the Causes of Metal Failure

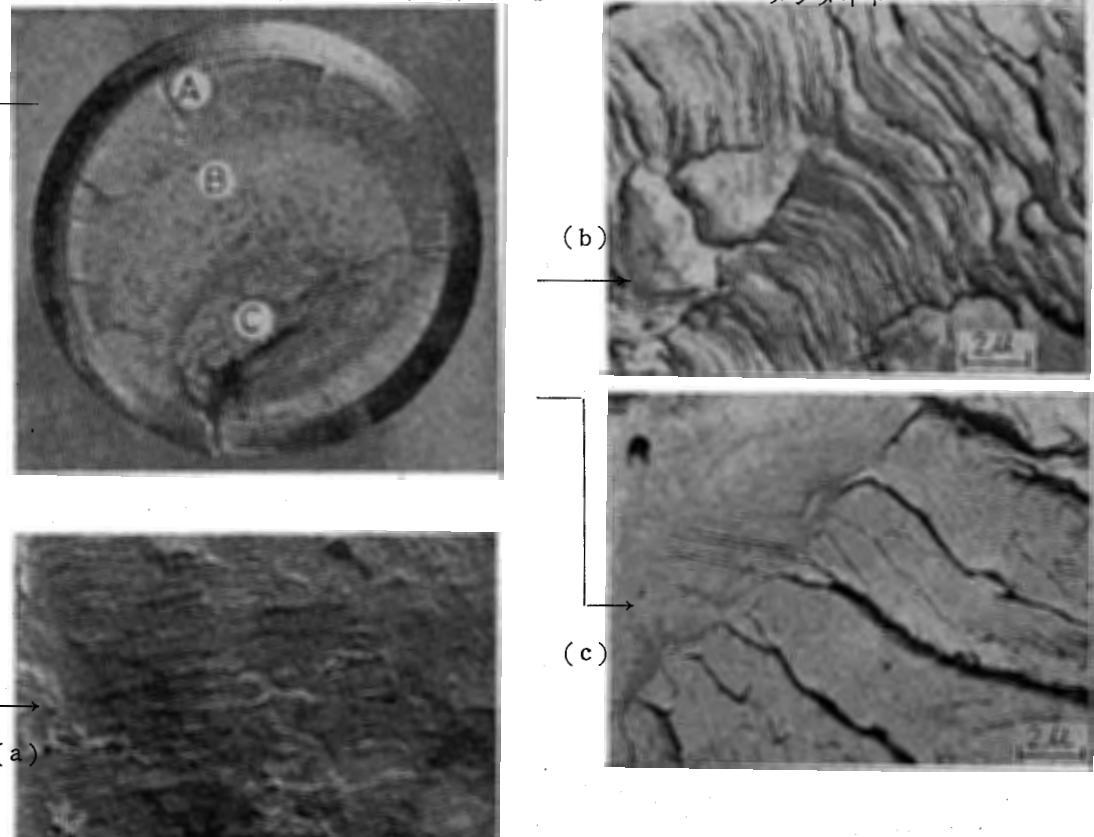
Fig. 26 Photomacrography of a fractured hook in service.

- (a) Indefinite striation observed on the A region.
- (b) Fine striation observed on the B region.
- (c) River pattern observed on the C region corresponded to final impact fracture. 稼動中に破壊したフックの破面
- (a) A部で観察された不明瞭な striation
   (b) B部で観察された明瞭な striation
- (c) 最後に衝撃破壊を起こしたC部で観察された River Pattern

10 ton 天井クレーンを用いて約 8 ton の鋼材を吊上 げ中,フックのねじ部が第1段目の谷底から破断した ため,フックと共に吊荷が落下した. Fig. 26 にフッ クの破断面を示す.フックに使用された材料は降伏点 25.7 kg/mm<sup>2</sup>,引張強さ 47.5 kg/mm<sup>2</sup>,伸び 34%, 炭素含有量 0.24% の SF 45 であり、20°C における 衝撃値は 9.15 kg·m/cm<sup>2</sup> である.このフックは新生 されてから破断するまでに約  $1.4 \times 10^5$ 回使用された ものと推定され形状係数および動荷重係数を考慮する と、破断部に作用した最大応力は 25.2 kg/mm<sup>2</sup> であ ったので、疲れ破壊を起こす可能性が考えられる.な おフックのねじ部谷底には切削時に生じたと思れわる 荒いバイトのめが見られた.

そこでこの破面をレプリカにより電顕観察を行なった結果,破面は **Fig.** 26 に A, B, C で示した三 つの形態に大別できた. すなわち A 部では不明瞭な striation (**Fig.** 26-(a)) が, B 部では明確な striation (**Fig.** 26-(b)) が, C 部では River pattern (**Fig.** 26-(c)) が観察されたので,フックはねじ底のバイトの めが起点となって疲れ破壊を起こしてき裂が進行し, 最後に脆性破壊を起こしたことが確認できた.

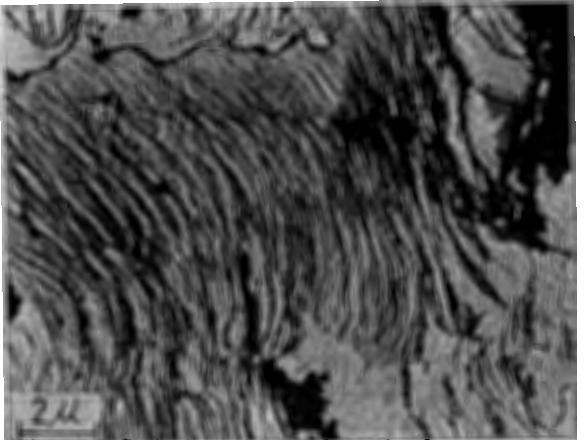
そこで稼働中に破断したボルトの破面から2段レプ リカを作成し,電顕観察を行なった結果, Fig. 27 に 示すように疲れき裂の段階的進行を示す striation が 認められ,疲れ破壊を起こしたものと推定された.

ig. 27 Striation observed on the fracture surface of a set bolt in service. 稼動中に破壊したセットボルトの破 面に観察された striation

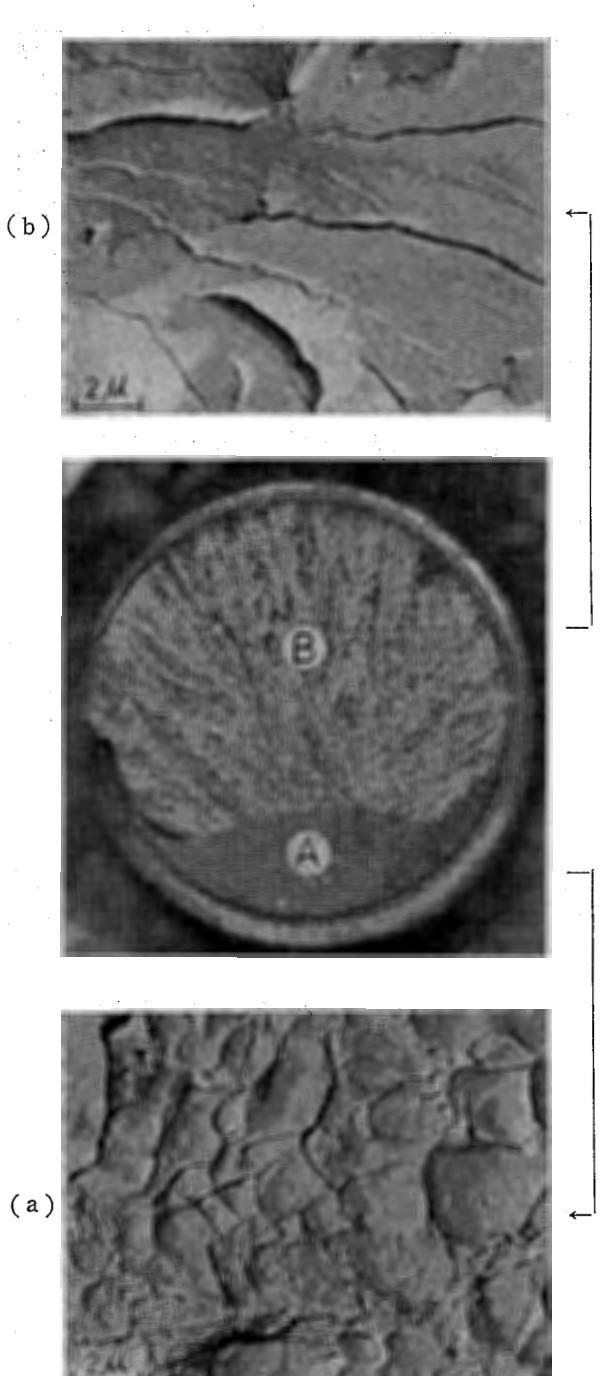
破断したボルト 12 本のうち2本の提供を受けたの で、Fractography によりボルトの破壊原因を検討 した. ボルトの破面は **Fig.** 28 に見られるように、 A、B二つの形態が観察され、巨視的にはA部は疲れ 破面、B部は脆性破面と思われた.そこで電顕観察を 行なった結果、A部は高サイクル疲れ破面に見られる ような形態(たとえば striation など)は観察されず、 Dimple (**Fig.** 28-(a))が見られ、B部 (**Fig.** 28-(b)) は Riven pattern であり、巨視的観察と同様脆性破 面である.

A部については巨視的観察と微視的観察で異なった 結果が得られたので、その原因を明らかにするため に、0.40% 炭素鋼を用いて低サイクル疲れ試験を行 なった結果、破面は Fig. 29 に示すように Dimple であり、ボルトの破面形態(A部)と一致していた. したがってボルトは低サイクル疲れによってき裂が入 り、その後脆性破壊を起こしたことが確認できた.

Fig. 28 Photomacrograph of a joint bolt of the crane in service failure.

- (a) Dimple pattern observed on the A region.
  - (b) River pattern observed on the B region.
  - 稼動中に破壊したクレーン主材の接合ボルト
  - (a) A部で観察された Dimple pattern
  - (b) B部で観察された River pattern

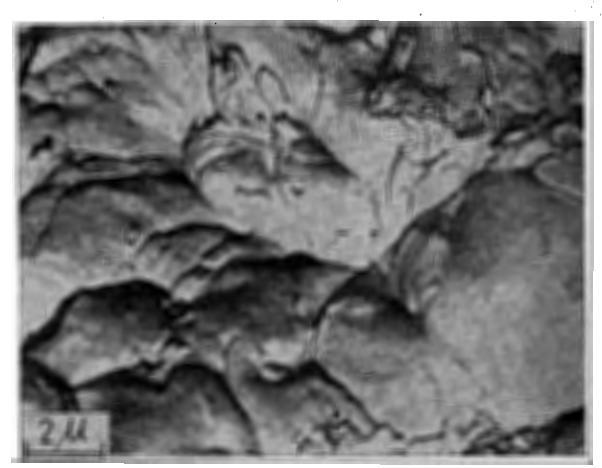
Fig. 29 Dimple pattern observed on the fracture surface under the low cycle fatigue test of a carbon steel. Ruptured after 65 cycles.
炭素鋼の低サイクル疲れ破面に観察された Dimple pattern 繰返し数 65 回

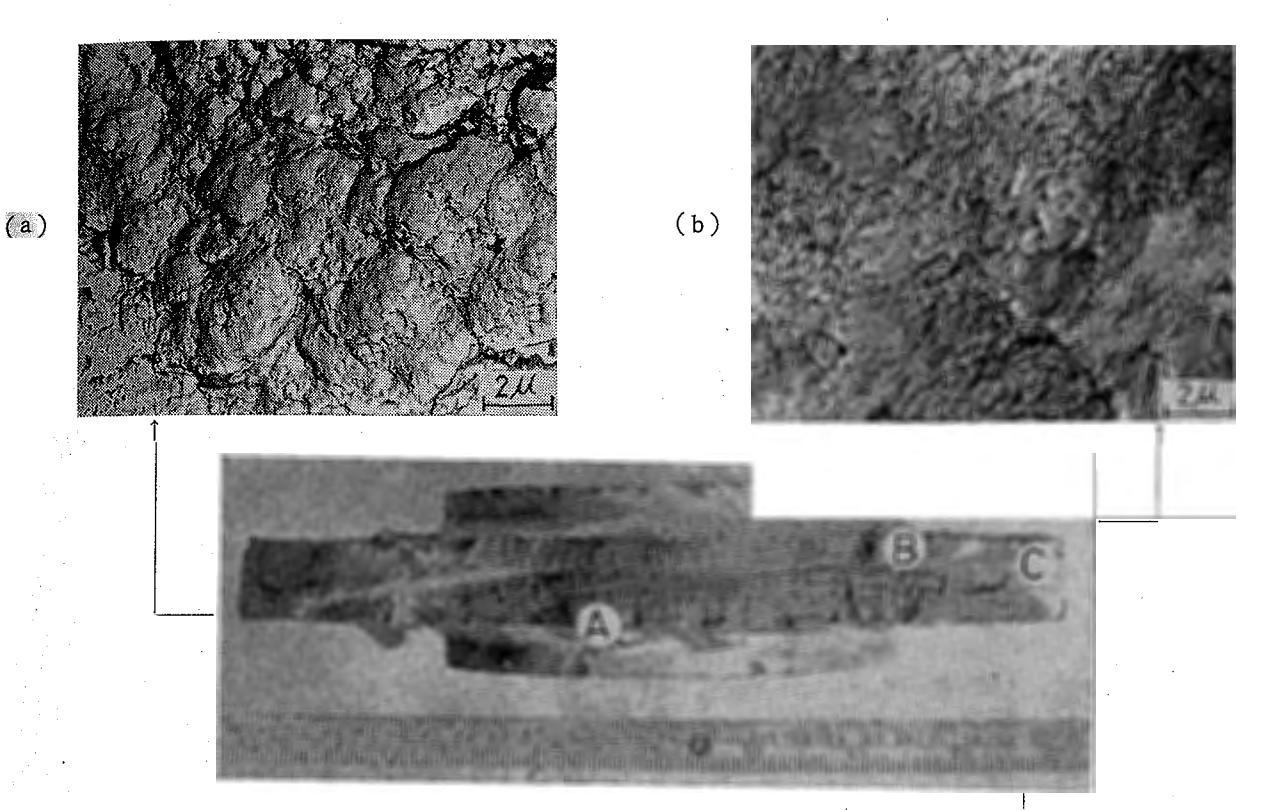
接合金具は母材の上に補強リングが溶接され,また 曲げに対する補強の目的で表裏に2個ずつのリブが溶 接されていた.しかしこれらの溶接部には,溶け込み 不足アンダーカット,ブローホール等の溶接欠陥が認

- Fig. 30 Photomacrograph of a fractured joint plate of the crane in service.
  - (a) Dimple pattern observed on the A region.
  - (b) A kind of dimple pattern observed on the B region.
  - (c) River pattern obtained from the C region corresponded to final fracture surface.
  - 稼動中に破壊したクレーンの接合金具の破断面
  - (a), (b) A部および B部から得られた
     Dimple pattern
  - (c) 最終破断した C 部で観察された River Pattern

破断面は **Fig.** 30 に示すように中央部付近は板の 両側からいくつかの同心円状の跡があり,リブを溶接 した位置から外側はぎらぎらした光択のある破面をし ている. 破面中央部の同心円状の跡 (**Fig.** 30 中のA および B) について電顕観察を行なった結果,不明瞭 ではあるが **Fig.** 30-(a),および **Fig.** 30-(b) に示 すように Dimple pattern が観察され,また光択のあ る左右の破面 (**Fig.** 30 中の C) からは River pattern (**Fig.** 30-(c)) が観察されたので,この接合金具は溶 接欠陥から発生した低サイクルの曲げ疲れによって破 断したものと推定された.

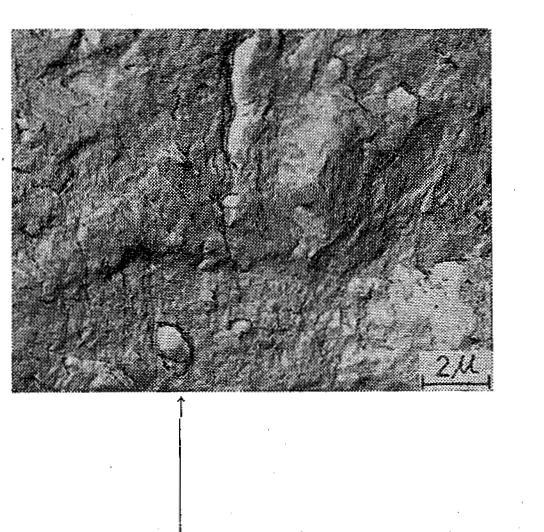
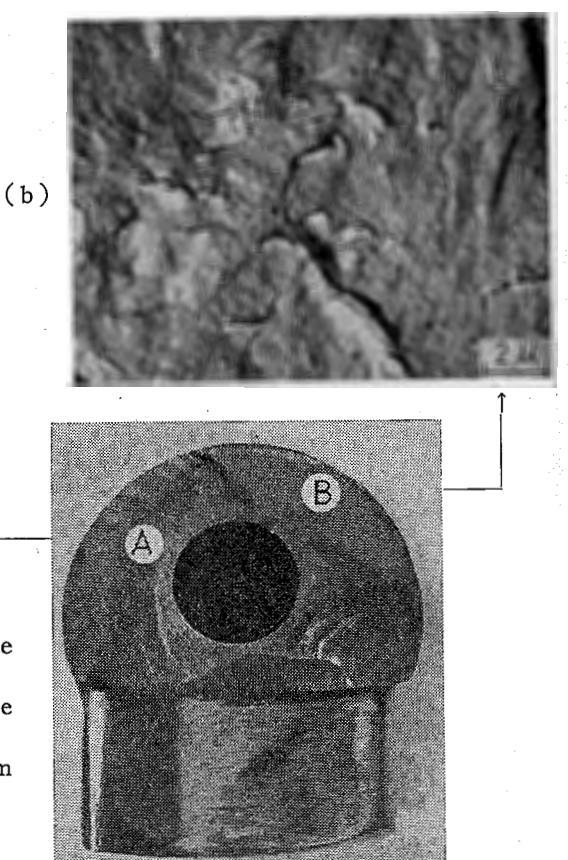
稼働中に破断したプレスピンの破面を Fig. 31 に 示す.このピンに用いられた材料は炭素含有量 0.57 % であたが,機械的性質は明らかではない. 破面の 電顕観察の結果, Fig. 31-(a) に示すようにわずかに striation と思われる pattern が観察され,最終破断 位置と思われる位置では dimple pattern  $\varepsilon$  River pattern の中間的な形態すなわち qusai-cleavage pattern Fig. 31-(b) が見られる. 結局このピンはは工 作時に作られた切欠きが起点となってき裂が入り,疲 れ破壊を起こしたものと推定される. なお striation は明確に観察されなかったが,一般に炭素含有量の高

- Fig. 31 Photomacrograph of a clutch pin of the power press in service failure.
  - (a) Striation observed on the fracture surface of the A region.
  - (b) Qusai-cleavage pattern obtained from the B region.

稼動中に破壊したパワープレスのクラッチピン (a) A部における striation
