海門橋架設工事中の災害事故調査報告書

(ケーブルのアンカープレートの脆性破壊)

- 事 故
 海門橋架設用ケーブルタワーの倒壊

Investigation on The Accident in Construction The Kaimon Bridge

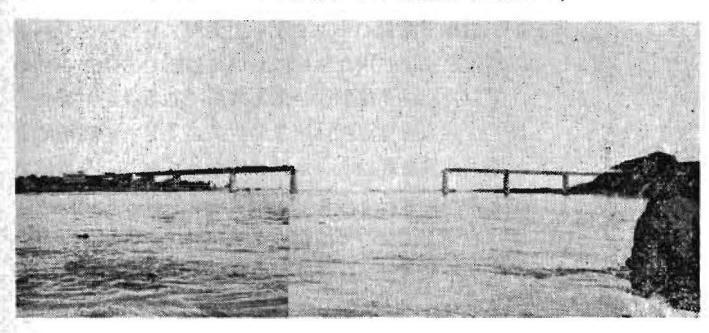
写真1 事故直後の海門橋全景(上流より)

事故は、右岸のケーブルタワーが左岸に倒れ、左岸側 タワーの前控索を切断し、河中に倒落した。ついで左岸 側タワーも左岸側に板げた上に倒壊した。始めに倒れた タワーの倒壊状況は、下流側が上流側より先に傾き、幾 分上流側寄りに倒壊したといわれている。

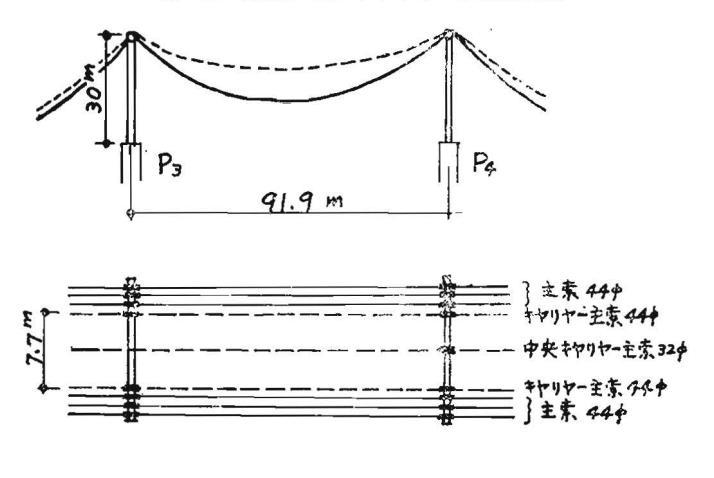
これらの配置は図2および3に示す。

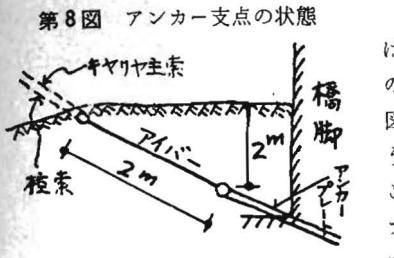
アンカー支点 は、事故数日前 の降雨によって 図—8に示すよ うに埋没した。 これはアンカー プレートに対し てアイバー上,

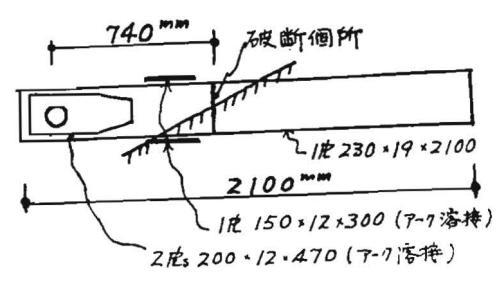
第9図 アンカープレート

アンカーブレートは,図―9に示す如くで,破断位 置はアンカーピンより74 cm,埋込角度は設計角度よ り5°少ない26°15′(茨城基準局実測による)であった。

よって, アンカープレート破断面に生じた応力分布は 下縁に 2610 kg/cm² の引張応力, 上縁に 530 kg/cm² の圧縮応力となる。一般通念より破断には至らない応 力である。

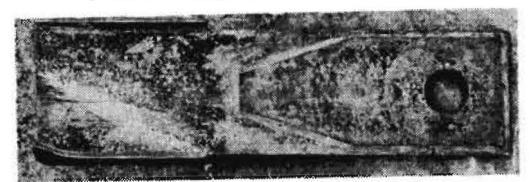
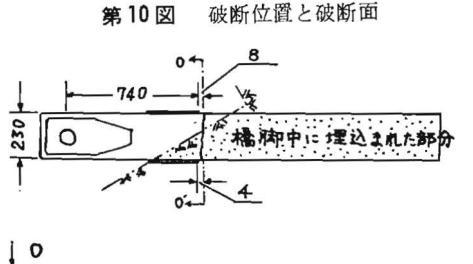
破断個所は図―10に示す通りで,上縁においては溶接 されたフランデプレートより8mm,下縁においては4 mm下方へ離れた位置である。

写真2 破断したアンカープレート

破断面は写真3に示されるように,部分脆性破断面を 伴った引きさき破断の様相を呈する。 図-10のA部分 は,脆性破断部で,4個の亀裂伝ばん点を認める。この うちB部分では断面収縮を殆んど認めない。C部分の中 央附近は,破断による断面収縮の最も大きい部分で,約 15.5mmの巾になっている。

フランデの溶接は、脚長6mmのビードの良好なもの である。破断部寄りのフランデ端は、上縁では溶接の始

めであり、下縁では溶接の終りである。又上縁ではわづ かのアンダーカットが認められるが下縁では全く認めら れない。

アンカープレートは、上縁、下縁共剪断加工によるも ので、ノッチを形成したと思われる外見キズは、破断附 近の上縁、下縁とも見当らない。

破断面A部分の中央にラミネイションを認めるが,異 物の存在は認められない。

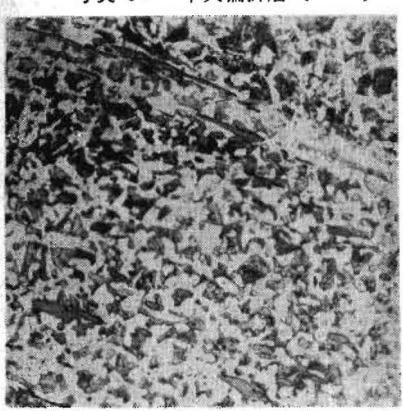
写真-5A 中央偏折層 (×100)

らこの材料がリムド鋼であることが判る。 写真-5は顕微鏡写真で,偏折層及びリム層の顕微 鏡組織を示す。中央部の偏折層ではC含有量も高く,硫 化物の偏折も認められるが特に著るしい欠陥 は認められない。

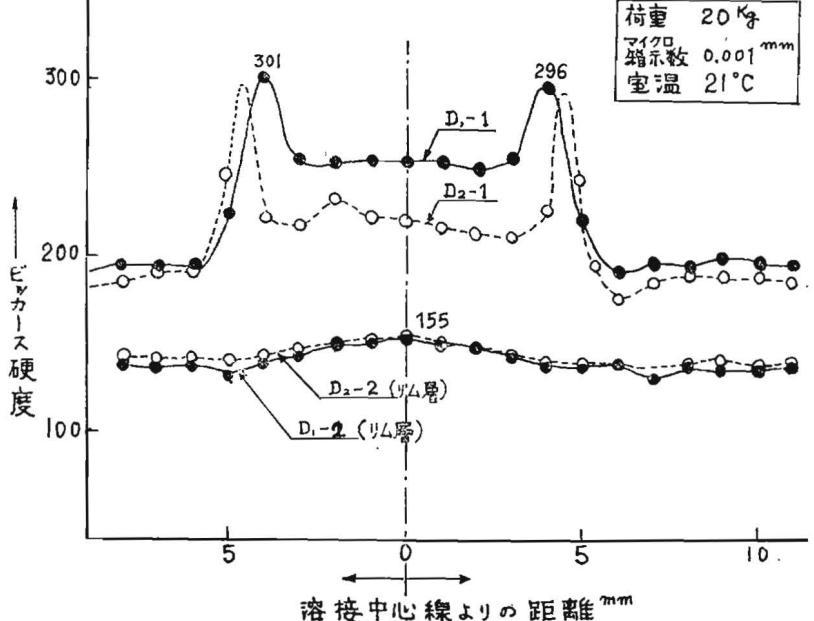
第16 図

硬度は熱影響部が最も 高く,その値は 300Hv を示し可成高いが, 350 Hv 以下で切欠脆性を著 るしく低下させる値とは 考えられない。素材のリ ム層は140Hvで普通の軟 鋼材程度であり,偏折層 では化学成分分析で示さ れたC量が 0.26% の如 く可成り高いので190Hv であるのはうなづける が,溶着金属部がそれよ り高い 250Hv であるの は判然としない。
