昭和 25 年度 年報

勞 動 省
產 業 安 全 研 究 所

昭和25年度年報目次

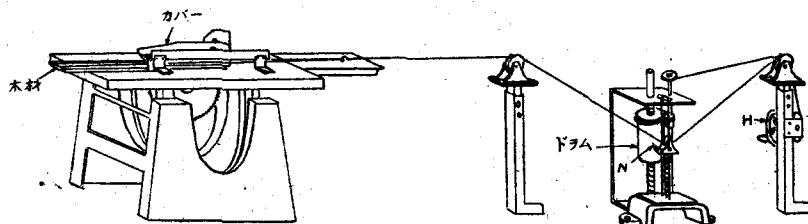
(第 1 図)

(1) 丸鋸災害の一豫防装置として、小型丸鋸盤用の優秀なカバーを定めるため各種のカバーを製作した。これらを木工工場にて實地試験をすると共に、第1圖に示す試験装置を作つて、使用時の抵抗増加を測定した。

試験機として板厚1.6耗、齒振1耗の縦挽用12吋丸鋸刃をもつ昇降盤を使用した。試験装置の概略を示すと第1圖のハンドル H を廻すと木材が前へ引張られると同時にドラムが相當量だけ廻轉する。又指針 N は抵抗により上下に動くため、ドラム面上に連續した抵抗圖を画く。この圖から抵抗が推定される。

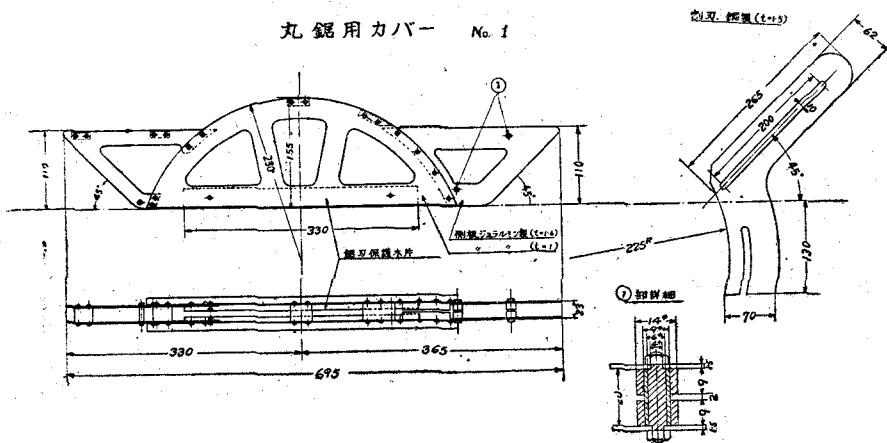
(第 2 図)

製作品の中で比較的性能の良好なカバー六種を第2圖から第7圖に示しておく。

丸鋸用カバー No.2

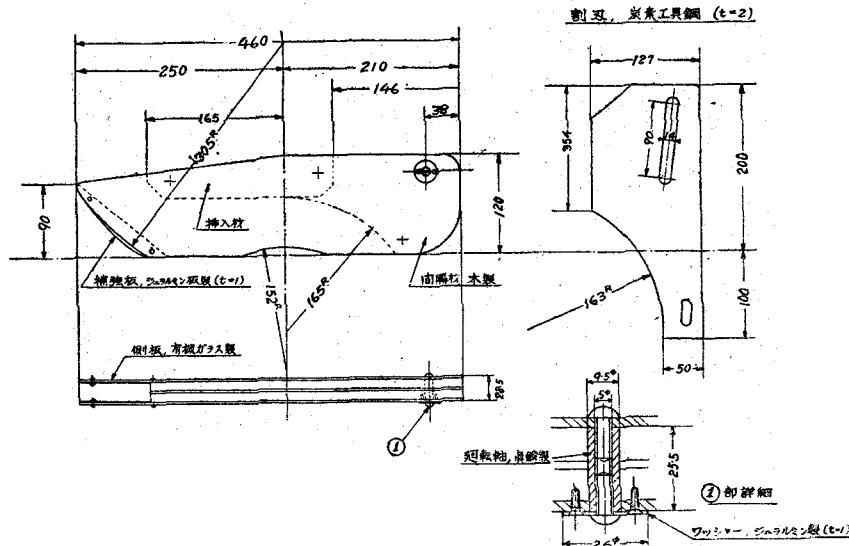
(第 3 図)

丸鋸用刃バー No.3

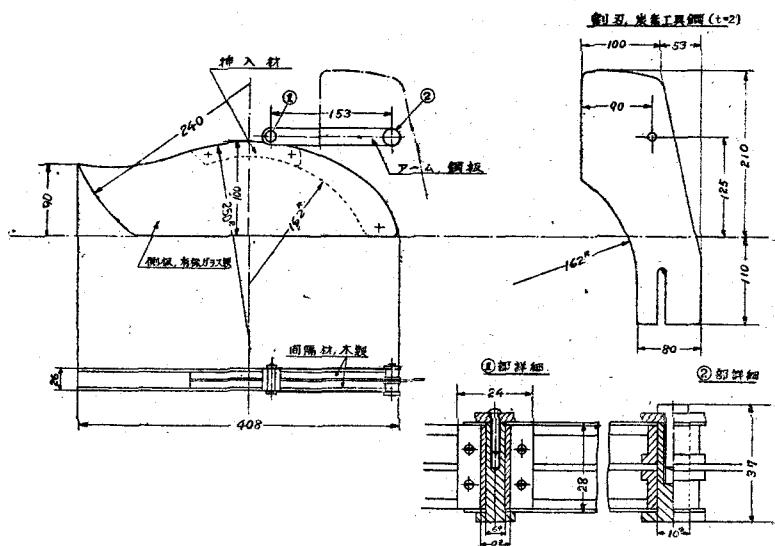
(第 4 図)

丸鋸用カバー No.4

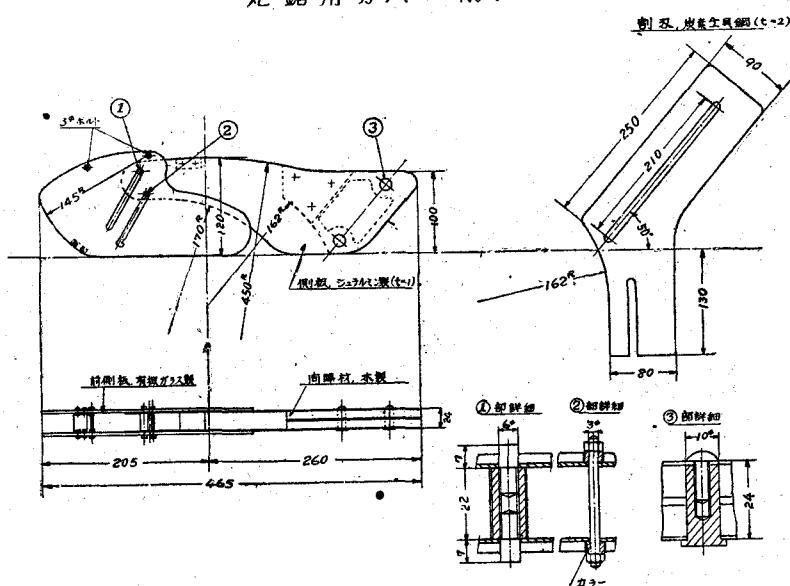
(第5図)

丸鋸用カバー No.5

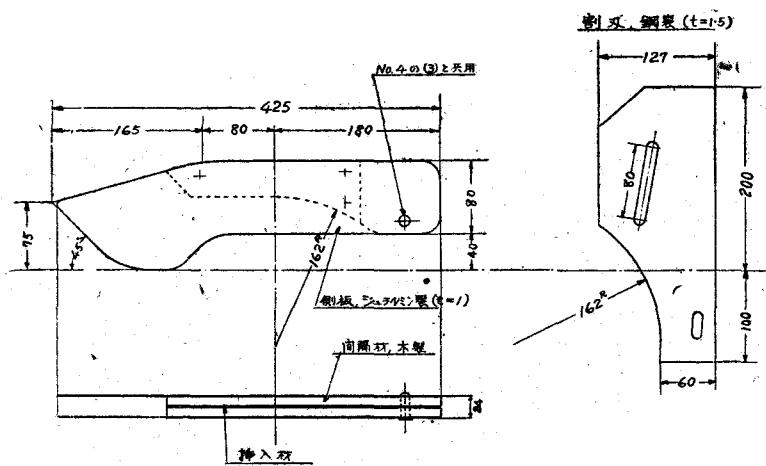
(第6図)

丸鋸用刃ノヤー No.6

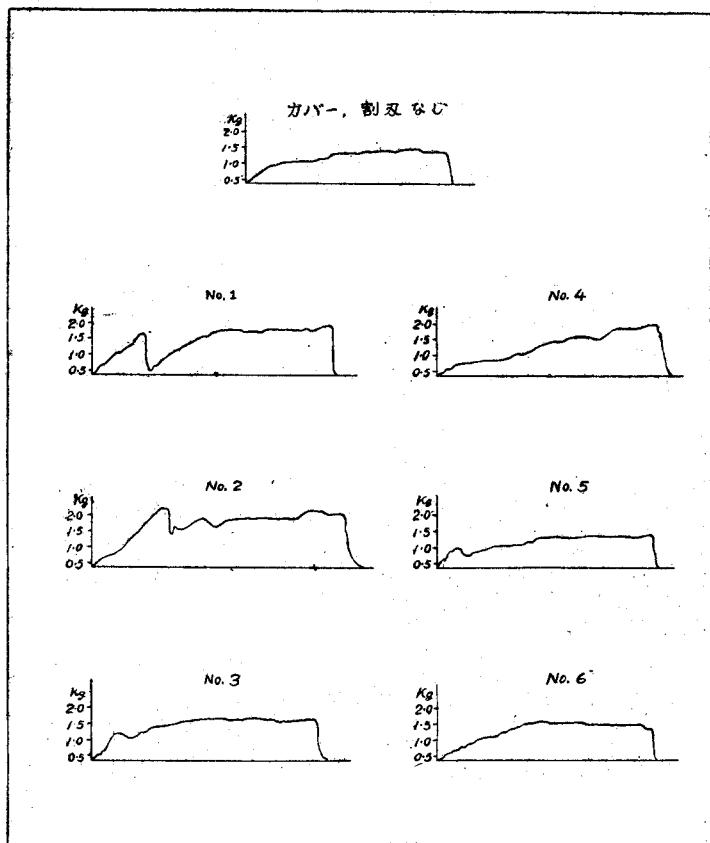
(第 8 図)

木材の送と速度が約2.86米/分で鋸刃の周速度が10.9米/秒のとき各カバーの抵抗圖を第8圖に示す。この圖からNo.4とNo.6の型式のものが最小の抵抗をもち、能率上優秀なことが推察される。且この結果は實地試験の結果とも一致する。No.4とNo.6の實形を寫真1及び2に示す。

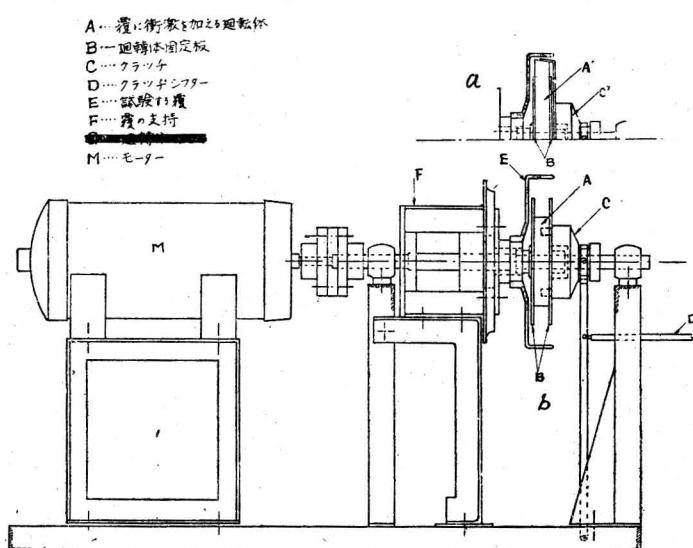
(第9図)

砥石車が何らかの衝撃又はアシバランス等によつて高速回転中に破壊したのをみると、大體4個に割れている場合が多い。これよりヒントを得て保護覆の破壊實驗装置として第9圖a,b及び寫真3に示すものを當所で製作し使用した。そして砥石車として次の3つのものを使用した。

(iii) 砥石車の代用として相等しい重さを持ち且相等しい厚みを持つた鐵のブロック
以上3つのものは共に圓盤形を等分して4つの扇形に分割し (i) (ii) のものは硫黃で4つの扇形を接着して圓盤を作つて第9圖aに示すよう (iii) のものは第9圖bに示すように試験機に取付けた。そして迴轉中にシフターによつてクラッチをはずすとブロックは保護覆の中で圓盤が元の4つの扇形に割れ四散して覆に當り衝撃が加えられるのである。

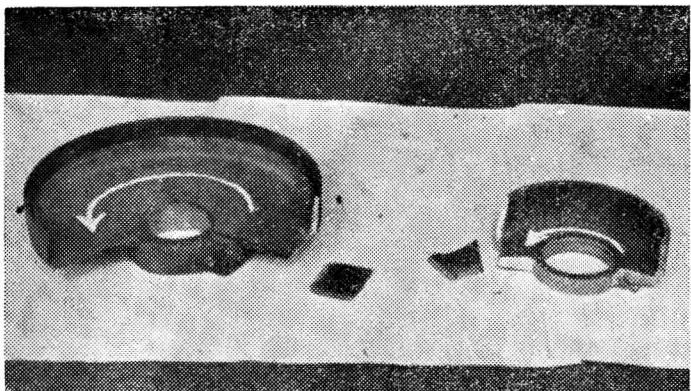
(写真5)

開放端の破壊が多いのであるが寫真5の左に示すような端の破壊は實際の場合砥石車がこの端に當る迄に加工品の支持臺に當るといふことも考えられるが寫真5の右に示すように上手の開放端が破壊する場合もあるから、開放端が破壊するということは危険と考えねばならない。そして又寫真6のように當り具合によつて破壊する時としない時とあり、又設計上の缺陷と考えられる點もある。

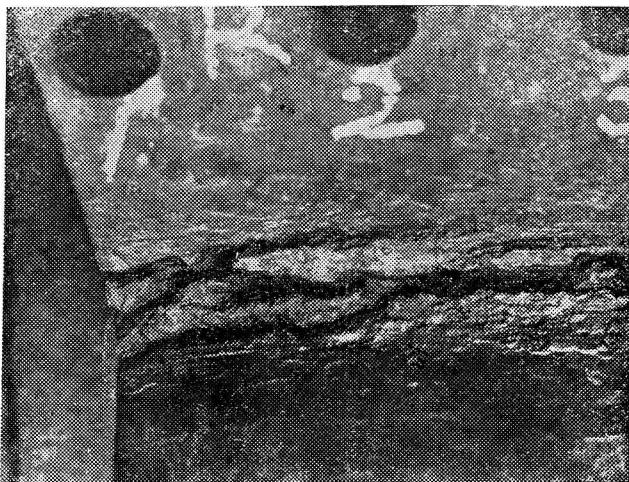
(寫真 11)

寫真11は第10圖の爐筒頂部に於けるグルービングの外觀、寫真12はその斷面の肉眼組織と歪模様

である。彎曲部の内外側より約45度の角度で多數の黒線が現われている。これは使用中にこの部分が弾性限を越えた應力を受けたことを示すものである。特に内側に黒線の集中した部分に數條のグルーピングが断続的に発生していて、板厚の73%の深さに達した所もあつた。

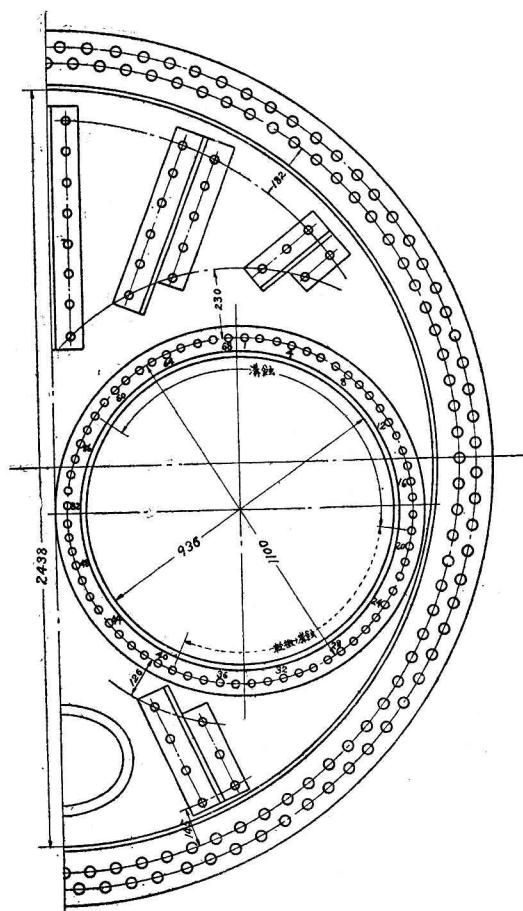
(第 10 圖)

グルービングは第10圖に示す様に左は爐筒の第58鉄孔附近より上方に大きく現われ、右側に長く伸び中心線以下は輕微なものが下側のガセットステーの附近迄連續していた。

彎曲部内側の歪模様の黒線が集中しているのは爐筒が熱による膨脹を阻止するために起るもので特に上半は下半に比較して熱の影響が大であるがこの部分をガセットステーに依つて強く補強されているので上半は過大な應力を受けて歪模様並にグルーピングが顯著に現われる所以である。輕微なグルーピングが右側に長く伸びているのは爐筒が罐胴に接近しているため伸縮の自由を妨げられる結果であり、左下方でやゝ大

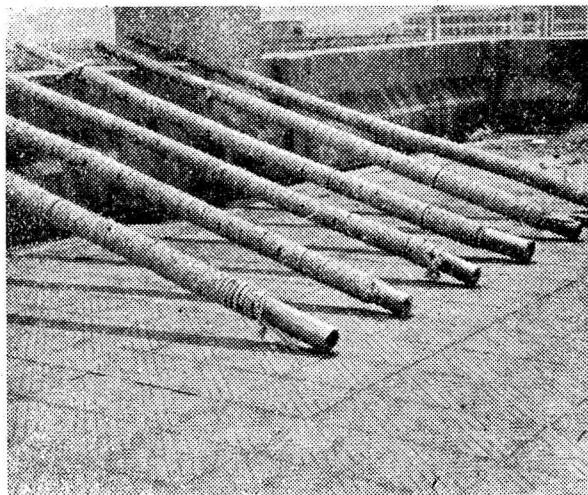
(写真 20)

風化 當所屋上で繩を丸太に巻きつけて風雨に曝した。(写真 20 参照)

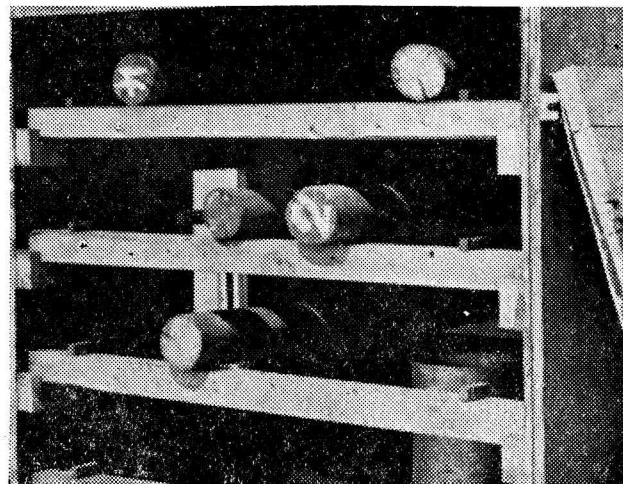
(写真22)

試料長を120cmから80cmへ短縮出来るように撹具を換えて、試験を行つたが、別に悪影響はみられなかつたので、第4回試験以降にはこの改良型を用いた。(写真22参照)

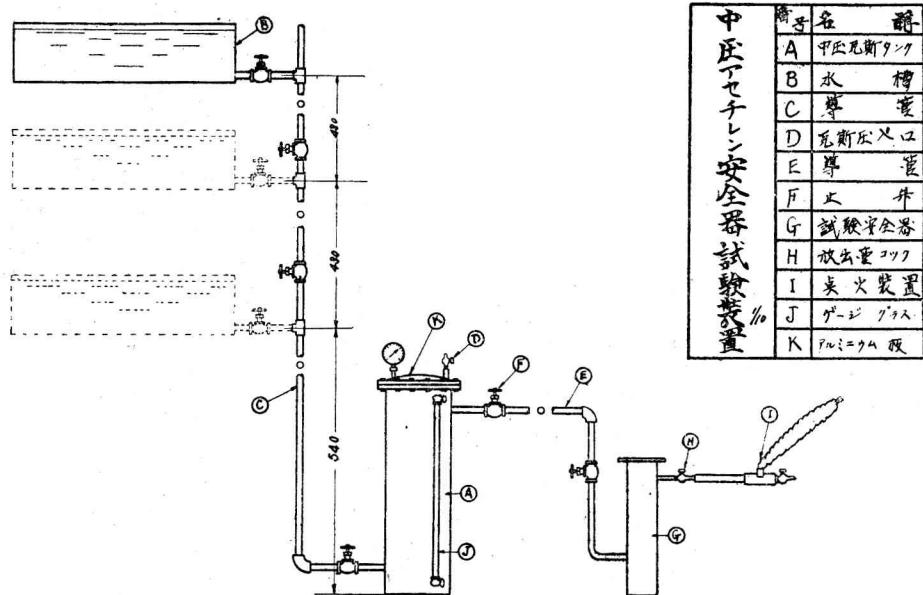
(第 16 圖)

これ等の事實に基いて試験をガス圧 $0.5\sim1.5 \text{ kg/cm}^2$ の間で即ち工場の實態に近い状態で行い得ること及び逆火、逆流による装置破壊の危険の無いことを條件として第 16 圖の如き裝置を試作した。

これは上部にアルミニウムの薄板による緩衝部を持つた鐵圓筒 A (高壓容器の廢品を利用して製作) 及び約 15 米の高さの屋上に設けられた水槽 B と連結管 C を主體としたもので先ずタンク A に水を満たせておき、熔解アセチレン容器と A 上の導入管 D を接続してこれからガスを壓入する。するとタンク内の水は屋上の水槽に上昇しこの水頭圧によつてタンク内のガスは 1.45 kg/cm^2 の壓力を保有することになる。この水槽を三階及び二階に移動すればガス圧は夫々 1 kg/cm^2 及び 0.5 kg/cm^2 となる。

次に導管 E に附したバルブ F を開いて A 内に存在するアセチレンガス或はアセチレンと空氣又は酸素との混合ガスを試験す可き安全器 G に送り、安全器 G のガス放出に H に附した導管より、酸素を逆流させ或は點火装置 I によつて混合ガスに點火し、比較的實際に近い状態で夫々逆流或は逆火の實驗を行うことが出来る。

試料安全器を第16圖の如く接続、導管EによりアセチレンをGに送りつけ、Gのガス放出Hより一定圧力に調整した酸素を試験安全器内に逆流させ、安全器に於て確實に防止し得るか或は逆止弁の効果が不充分で酸素が導管Eを経てタンクA内に侵入するかを調査した。タンクAへの酸素の侵入はタンクに設けられた水面計Jに表われる水面の低下によつて見た。

タンクA内にアセチレン10容量%空気90容量%の混合ガスを造り、これを試験安全器を経て點火装置Iに導き電気點火により混合ガスを爆発させ、爆発が安全器にて止るか、或はタンクAにまで燃え戻るかを試験した。

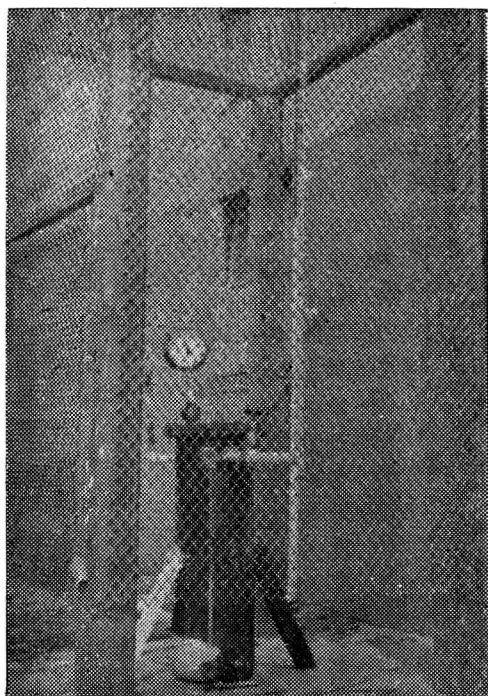
(寫真 25)

寫真 25 はタンク A を示す。

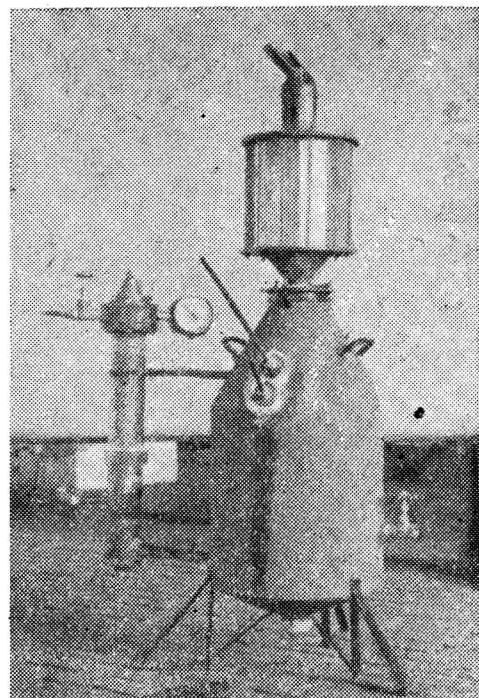
(写真28)

(1) 及び(2)の装置の完成品は寫真28に示す。發生器の中央のパイプはガス並に水温測定の際使用した温度計挿入口である。
