水道工事事故防止 アクションプラン

東京都水道局

監修協力
独立行政法人
労働安全衛生総合研究所

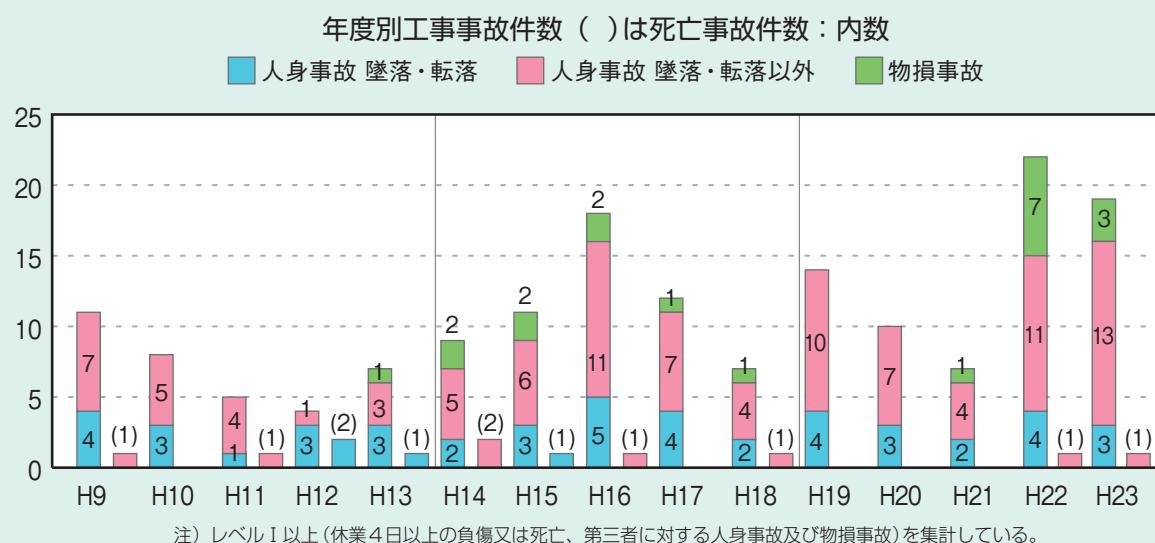
図1 水道局事故発生件数の推移（平成9年度～平成23年度）

平成9年度から平成23年度までの事故発生件数（人身+物損）を見てみると、事故発生件数は、平成9年度以降、減少傾向であったものの、平成13年度に増加に転じた。その後は10件前後で推移し、平成22年度は22件と急増している（図1）。

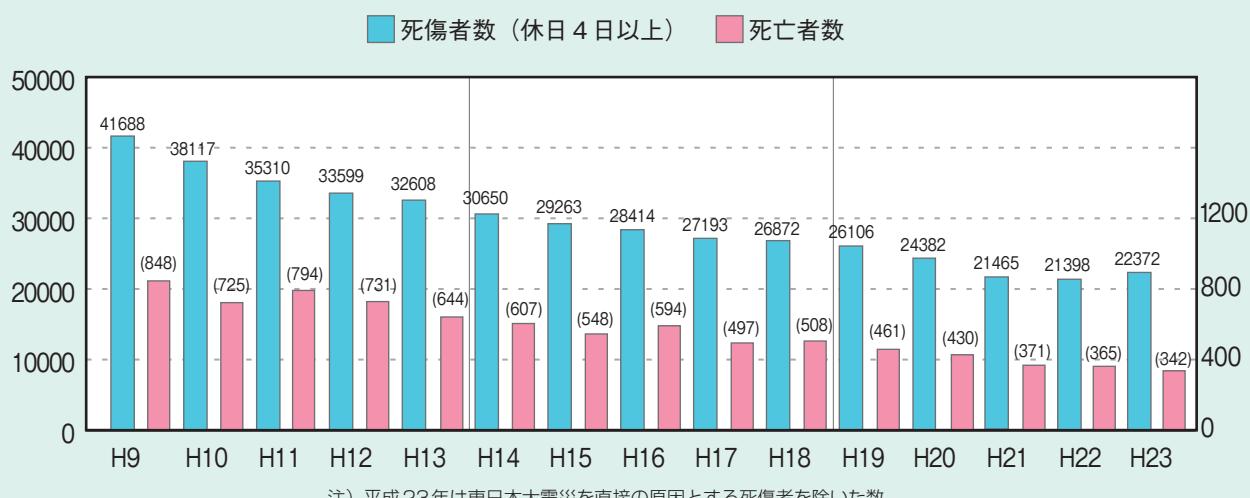
図2 国内建設業の死傷災害発生状況の推移（平成9年～平成23年）

比較のため、国内建設業の死傷災害（休業4日以上死傷災害）発生状況の推移を見てみると、死傷災害は平成9年に41,688件だったものが、平成23年は22,372件と50%近く減少している（図2）。

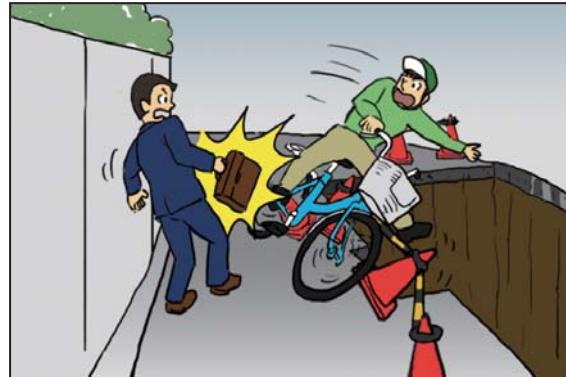
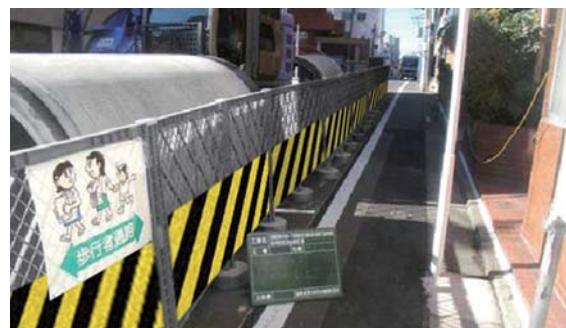
- 誘導員による適切な誘導が必要だが、その誘導に従わず落ちることもある。誘導に従わなくても、墜落しないような設備面の対策が必要である。
- 強固で十分な高さ (1.2m以上) のあるフェンス (右写真) の設置等、歩行者が寄りかかっても倒れることがない墜落防護措置が必要である。

プラスチックフェンスで通路を区分

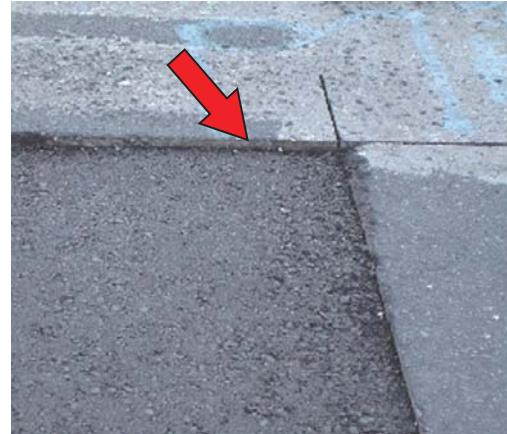
- 既設舗装部と仮舗装部等の段差に、歩行者、自転車がつまずく。すりつけを施工していても段差が残っていたり、5cmも段差があつたりする場合も少なくない。

既設舗装部と仮舗装部の段差（施工精度が悪い）

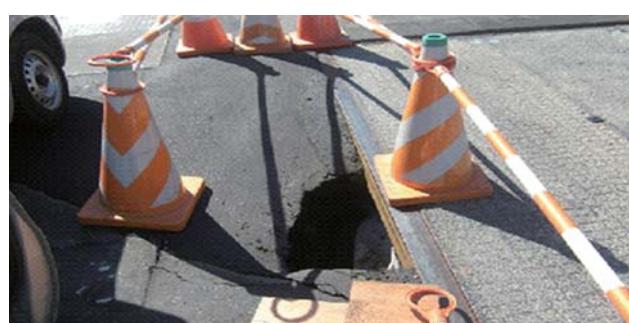
- 埋戻しされた覆工板周りは陥没しやすい。大雨等で、埋戻し土砂が土留めの隙間から流出し路面が陥没する。

大雨による路面陥没

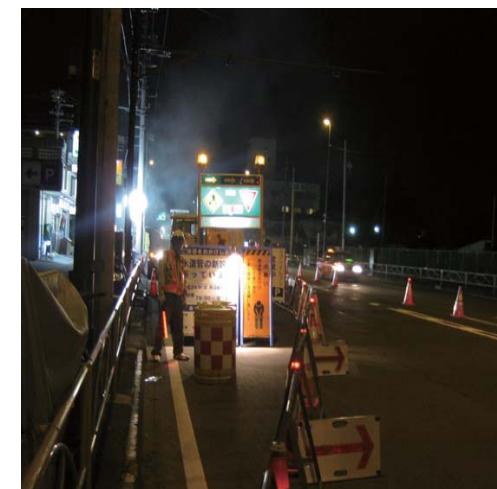
作業帯の保安設備

- 作業帯内への一般車両進入を防ぐための計画（**一般車両誘導計画**）を立て、施工時は、それに基づき作業帯の保安設備等を設置させた上、その中で作業を開始する。
- 作業員を作業帯の外で作業させない**。誘導員も可能な限り作業帯の中で誘導する。

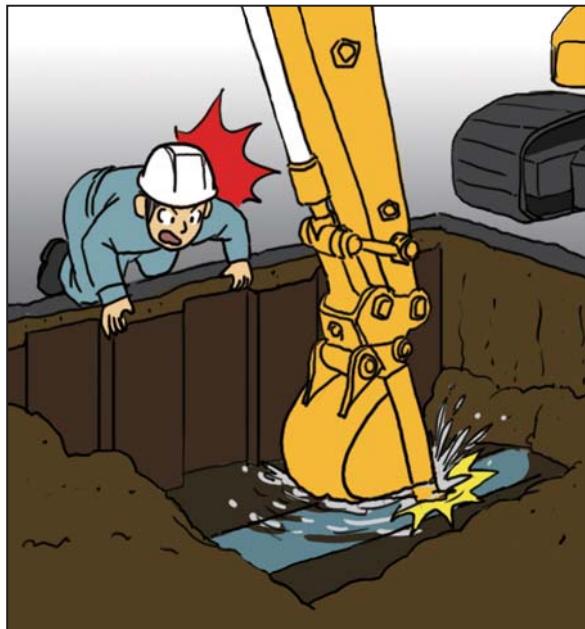
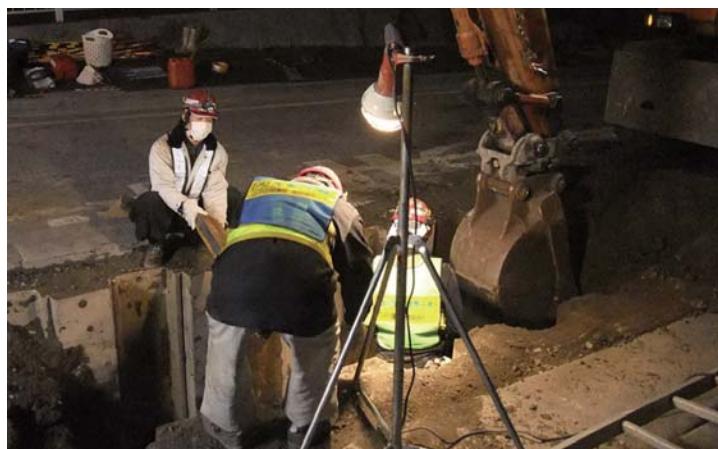
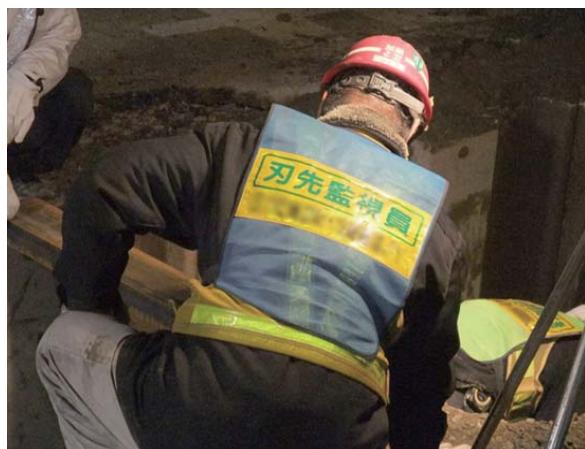
- ・埋設物管理者の立会いの下、**手堀先行掘削**を行い、埋設物の正確な位置を確認する。
- ・右の写真は、手掘先行掘削作業の**監視人の配置状況**であるが、監視人の配置は非常に重要である。
- ・**未確認の埋設物が出てきたら、発注者に報告**させる。いきている埋設物のおそれもあり勝手に処分させない。

先行手掘り作業の監視人

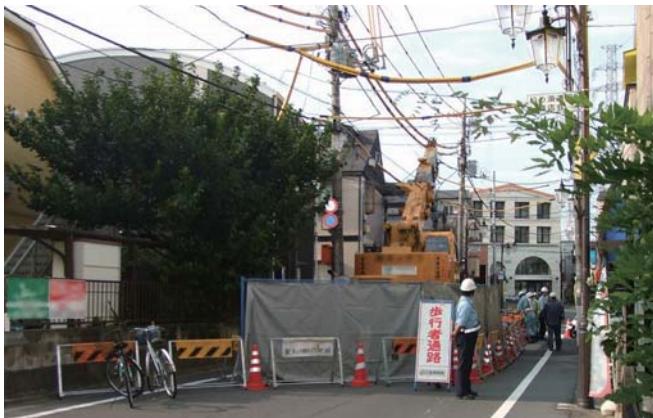
- ・事前に、架空線の位置、種類と所有者を確認した上で、**架空線を防護**する。
- ・クレーン等での作業中、下を向きがちなオペレーターに対し、架空線があることを忘れさせないよう**地上部に「架空線注意」を表示**する。
- ・監視人を配置する。

架空線防護

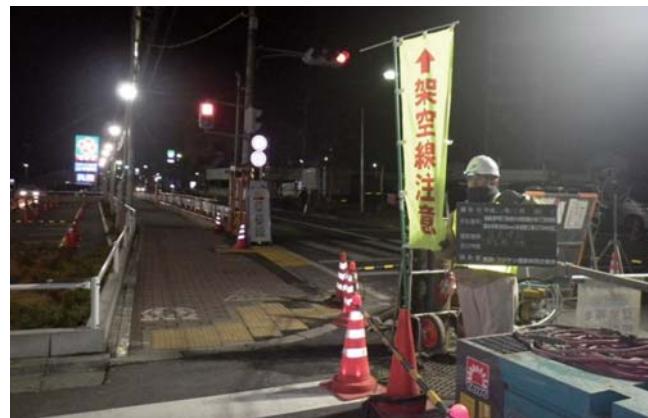
地上部に「架空線注意」の表示

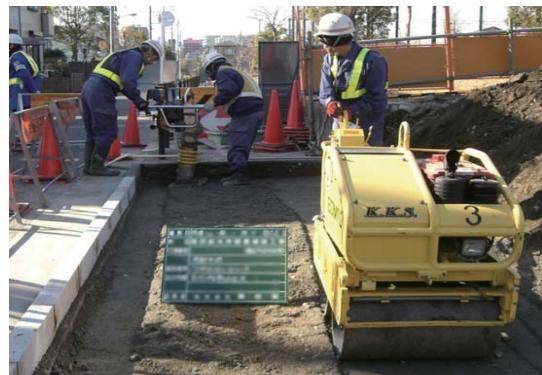
ローラーと作業員による締固め作業
(輻輳する作業は非常に危険)

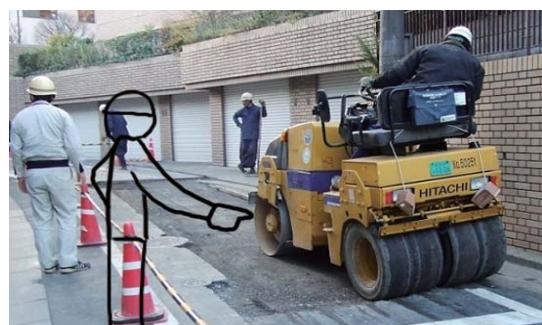
監視人の配置

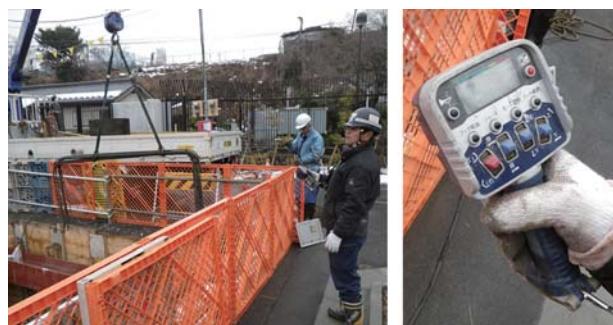
- 作業前、**つり荷の重さ、作業半径、定格荷重等を把握**する。
- アウトリガーを完全張り出しきれない場合は、その対処法を明確にしておく。
- クレーン操作者の事故防止には、**遠隔操作型**が推奨できる。

遠隔操作型

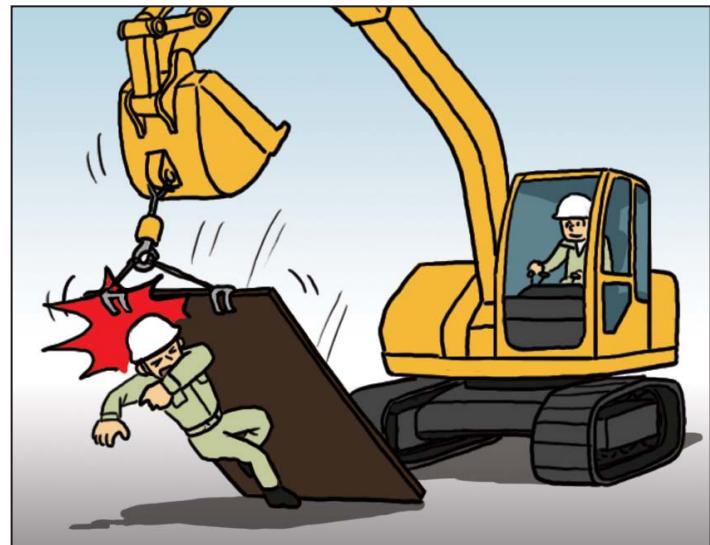
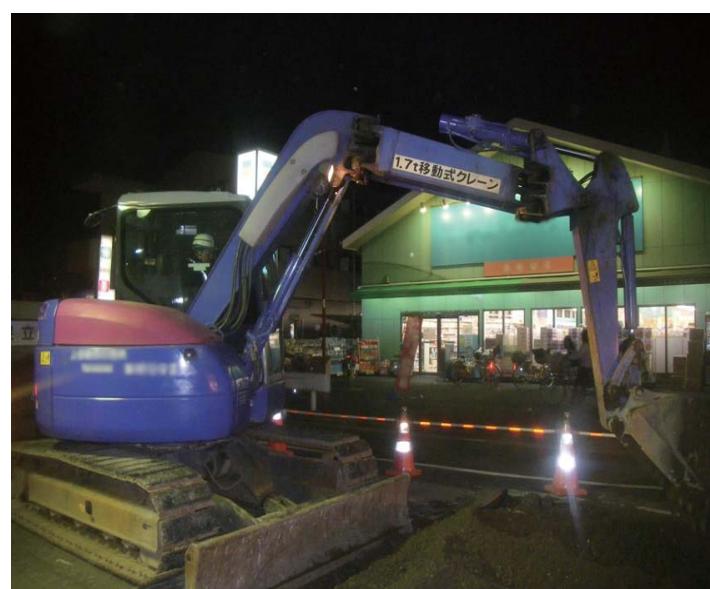
- 原則、用途外作業を禁止する。特定の条件下（狭い作業場所等作業の性質上やむを得ないとき等）で用途外使用する場合、フックの外れ止めの始業前点検を行う。つり荷の荷重（バケット容量×1.8t、最大荷重1t未満）を厳守する。
- クレーン機能付きバックホウを使用する（ただし、これを使用しても、作業性を優先するあまりクレーンモードに切り替えずに荷上げ作業をする違反行為も見受けられる。監視が必要である。）。
- 作業半径内を立入禁止にすべく監視人を配置する。

クレーン機能付バックホウ

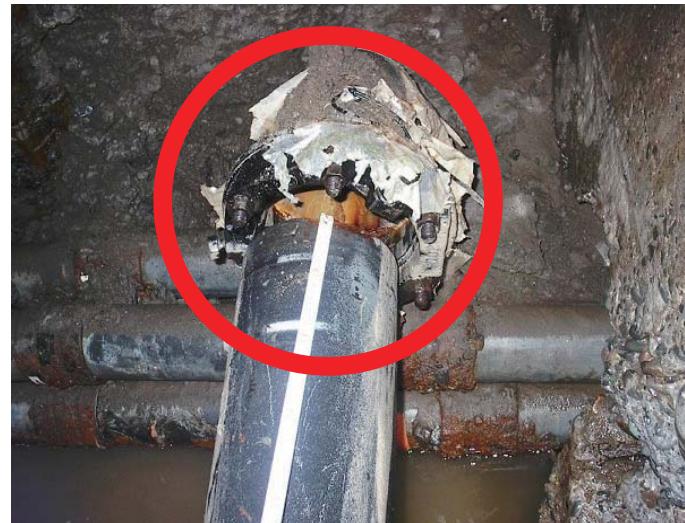
防護を設置せずに管が抜け出し

- 水道管には、常に内側から外側に向かって大きな圧力が働いている。
- 水道管の周りを掘削したり、近接して施工したりする場合には、管の周囲にかかっていた土圧が減少し、抜け出す危険性が非常に高くなる。それにもかかわらず、抜け出しを防止するための仮設防護を設置していなかった。
- 既設管の抜け出しが起こらないと判断し、抜け出しの検討を行なわずに作業を行った。

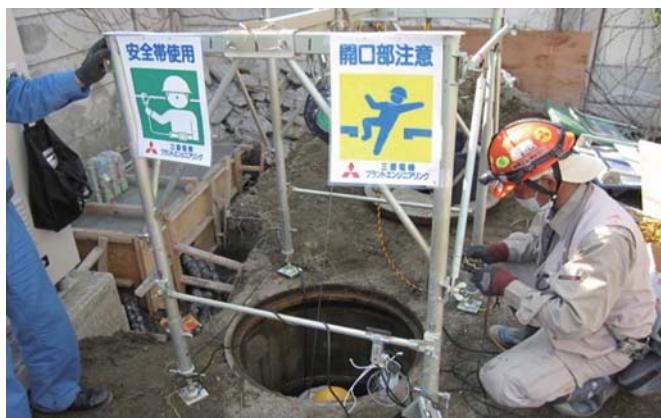
マンホール内への墜落防止策

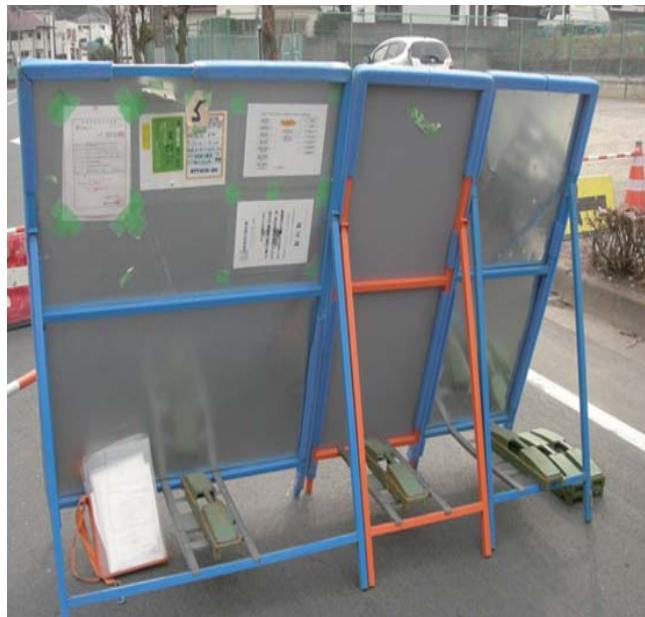
- ・急な強風でも迅速に対応できるよう**予備の「おもり」**を常備する。

予備のおもり
