# 水道工事事故防止 アクションプラン

## 2018

### 更なる工事事故防止に向けて

東京都水道局

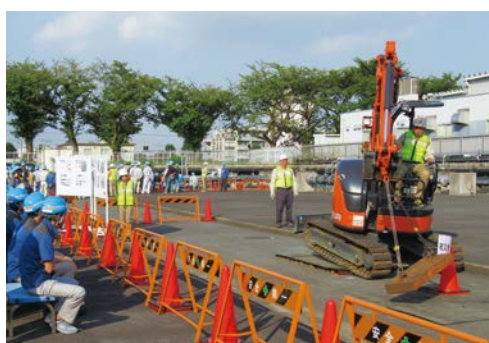
▲重機事故に特化した講習会（実際の事故を再現）

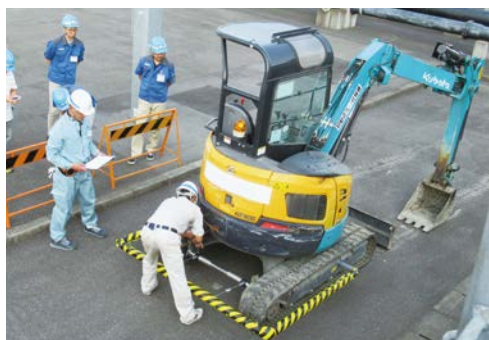
▲重機事故に特化した講習会（安全装置の紹介）
