屋根工事で使用する墜落防護設備の具備条件に関する研究

Requirements of Prevention Equipment against Falling from Roof

The purpose of this study is to get the fundamental data for the countermeasure against falling from roof by using many accident data. And also, the requirements of prevention equipment against falling from roof were discussed by using the obtained data.

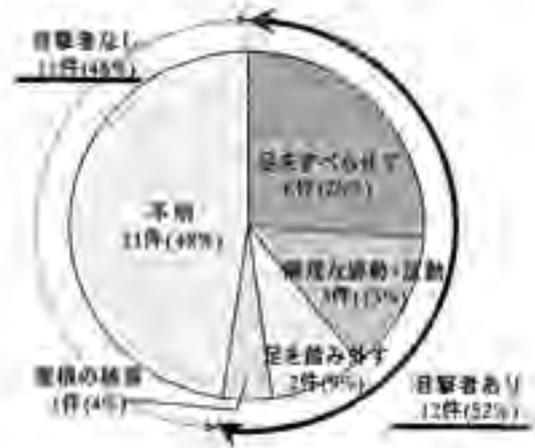
Fig. 1 に墜落開始の初期原因について分類した結果を示す。墜落の瞬間が目撃された災害は半数程度であり、データとしては少ないものの、その初期原因はおおよそ、「足をすべらせたこと」、「無理な姿勢・反動」、および「足の踏みはずし」の3種類に大別することができた。このうちこの初期原因として最も災害が多いのは「足をすべらせたこと」によるもので、このうち半数以上（4件/6件）が屋根面の濡れた状態で発生していた。なお、この濡れの主な原因は雨であるが、これらは安全衛生規則（以下、安衛則）の解釈例規に記載された悪天候の条件にはあてはまらない程度の天候不順であった。このことから、少量の雨による影響も屋根面上での作業では軽視できないことが分かる。一方、このような天候であってもやはり作業は実施されることが考えられる。これは、例えば住宅の改修工事では、その現場に住む住人の生活に支障をきたさない

Fig. 1 Basis cause of falling.
墜落開始の初期原因

ようにするため、ある段階まで作業が完了しないと作業を中止できないケースもみられるからである。このことから「足をすべらせたこと」そのものを防ぐことは現実的には難しいと考えられる。したがって、このような初期の墜落原因を災害に発展させないためには、手すりを適切に配置する等により、労働者の墜落を防止・防護することが必要である。

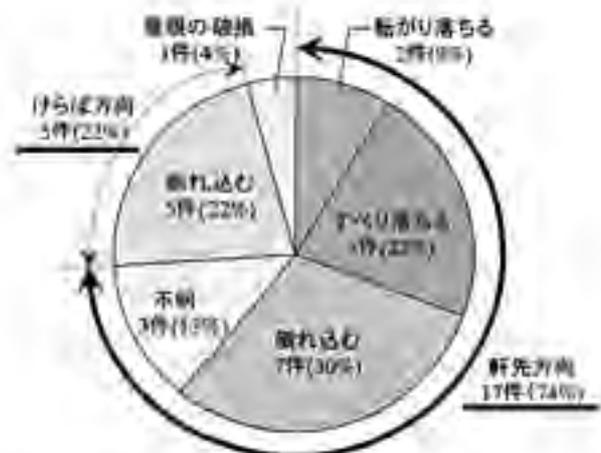
Fig. 2 Falling direction and falling posture.
墜落方向と墜落姿勢

Fig. 2 に被災者の墜落した方向と、その墜落姿勢について分類した結果を示す。墜落方向については、被災者の墜落位置と屋根の傾斜方向の関係を調べ、「軒先方向」および「けらば方向」の2種類に分類した。その結果、「軒先方向」へ墜落する災害の方が災害発生件数として多く全体の74%を占めていた。しかしながら「けらば方向」へ墜落する災害も少なからず発生しており、こちらの方向への墜落も無視できないことが明らかになった。このことは、軒先方向のみならず、すべての方向に対する墜落防止対策が必要であることを示している。また墜落姿勢としては、目撃証言など

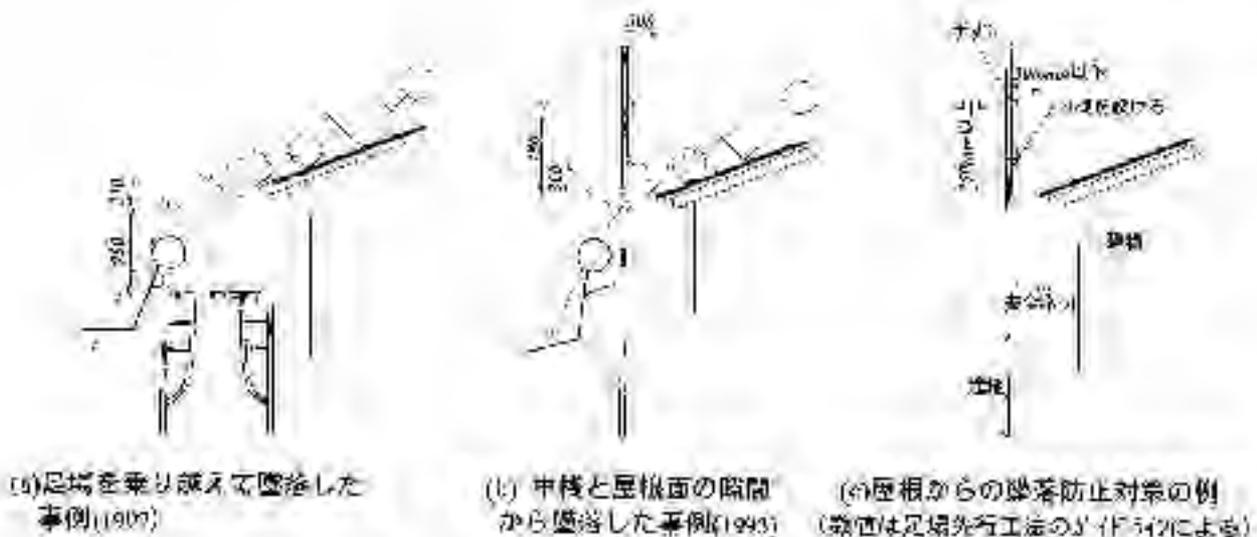
次に、墜落防止対策が取られていたものの災害に至った事例の災害発生状況について紹介する。Fig. 6にその災害事例の概念図を示す。またFig. 6に現在推進されている屋根からの墜落防止対策の例²⁾を示す。Fig. 6は、足場に設置した手すりの高さは安衛

Fig. 6 Illustration of falling accidents and an example of prevention method of falling accidents. 災害事例の概念図および墜落防止対策の例

則で定める高さに対して適切であったが、結果として屋根からの墜落に対しては適切でない位置に手すりが設置されていたため墜落に至った事例である。これは、安衛則では足場からの墜落に対する手すりの設置高さは具体的な数値として記載されている(750mm以上の高さ)ものの、屋根からの墜落に対する手すりの設置方法については明確な記載がなされていないため、このような設置位置になったものと考えられる。

またFig. 6 は、Fig. 6 に示す「足場先行工法のガイドライン」で推奨する高さ到手すり・中棧が設置されていたのにも拘わらず、被災者を受け止めることなく墜落災害に至った例である。Fig. 6 からわかるように、中棧の設置位置は屋根面からの墜落を防止する上で極めて重要である。また、Fig. 5 では「軒先と足場の建地との間隔」(300mm以下)および「手すりの高さ」(750mm以上)により設置位置を定めているが、その適切な設置位置は屋根面と中棧との直線距離に依存していると推測される。さらに、ここでは具体的な事例を挙げなかったが、「けらば方向」への墜落を防止するための具体的な手すりの設置方法については、現在のところ全く明らかにされていないのが現状である。これらのことから、すべての方向に対する適切な手すりの設置方法を明らかにする必要がある。

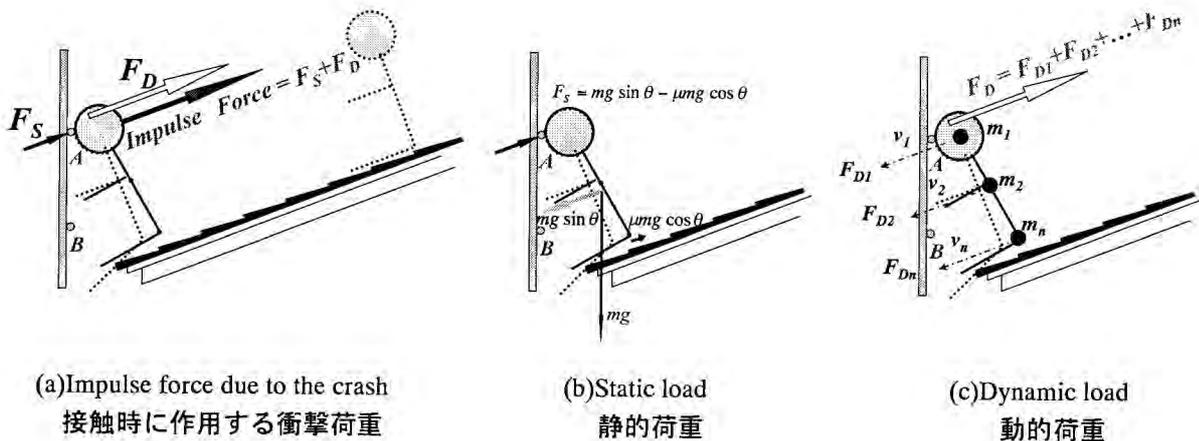
Fig. 7 に示すように、被災者が図中のA点で設備と接触した状態を考えると、その際に発生する衝撃荷重Fは、図に示す通り静的荷重F_Sと動的荷重F_Dの和として表現できる。すなわち、

なお静的荷重F_SはFig. 7 に示す力の釣り合いから、動的荷重F_DはFig. 7 に示すように、体の各部位(各質点)での微小時間内における運動量の変化から下式のように表せる。

Fig. 7 Illustration of impulse force due to the crash. 被災者の設備が接触した際に発生する力

上式より、被災者と設備の接触により発生する衝撃荷重の大きさは、接触する瞬間の速度、衝突時間 Δt 、 Δt 秒後の速度、屋根角度、被災者の質量 m_i 、屋根面の動摩擦係数、の6つのパラメータにより決まることが分かる。なお、後の検討で明らかになることであるが、衝撃荷重の大きさは動的荷重が支配的となり、静的荷重の大きさはほとんど問題とならないため、以下では動的荷重に関する3つのパラメータ（衝突する瞬間の速度、衝突時間、衝突後の速度）について検討を進めることとした。

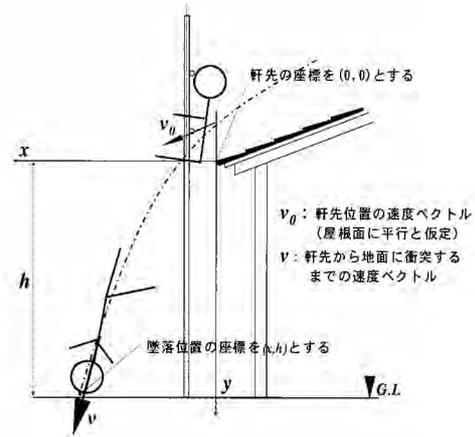
まず、その墜落速度の推定にあたり、被災者の運動形態を単純化するため、その墜落方向は災害発生件数の多い軒先方向のみを考えた。また被災者は、その重心位置に質量を集中させた1質点モデルに置換できるものと仮定した。そして被災者は軒先位置で屋根面と平行な速度を重心位置で有し、かつ軒先位置を原点として斜方投射の放物運動をするものと仮定した。（Fig. 8 参照）。なお軒先位置における被災者の重心高さは、調査結果からデータが得られないため屋根面（すなわちぜ口）として扱った。ちなみに軒先位置における被災者の実際の重心高さは、寝転んだ状態での

Fig. 8 Falling velocity estimation.
墜落速度の推定方法

重心位置（人の幅の半分:約120mm）から直立した状態での重心位置（足から臍までの距離:約1000mm）程度までの範囲内にあると考えられるが、このばらつきにより発生する誤差の大きさは、検討した範囲では最大約2割程度であり、この仮定が以下で示す推定結果に対して本質的な違いを生じさせないことを予め確認している。以下に、具体的な被災者の速度の推定方法を示す。

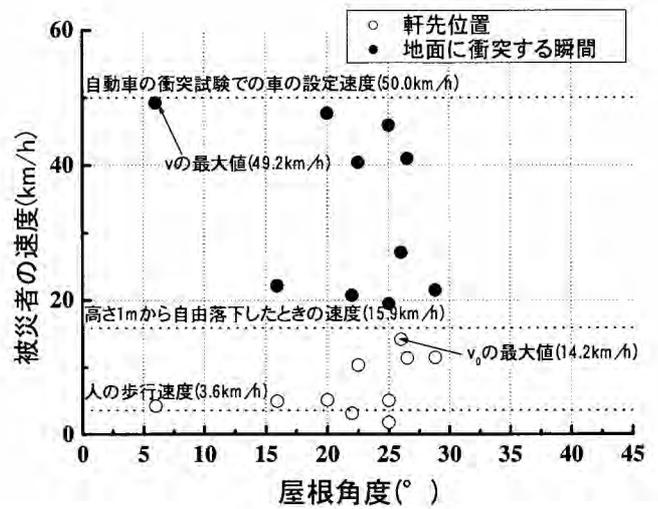
実際の災害における墜落位置 (x, h) および屋根角度のデータを代入して(8)式または(9)式から得られた速度(軒先位置および地面に衝突する瞬間の被災者の速度)と屋根角度の関係をFig. 9に示す。なおこの結果は、その入力データが明確で、かつ墜落時に足場等への接触がない災害(計10件)を対象としている。

まず軒先位置での被災者の速度(図中の白抜き: 印)について見てみると、墜落速度は3 km/h ~ 15km/hの範囲にあることが分かる。なお、屋根角度が20°以下の災害では墜落速度と屋根角度との間に関連性が見られず、いずれも人の歩行速度程度⁹⁾となっている。これは、屋根面上に働く摩擦抵抗力が、ある屋根角度を境にして滑落を生じさせる力より大きくなるため、屋根角度が小さいと「屋根面上を滑落するタイプ」の災害は発生せず、「倒れ込むタイプ」の災害のみが発生するためだと推測される。逆に屋根角度20°以上の災害では、その墜落速度にばらつきがみられるが、これは前章でも説明した被災者の運動形態の違いに起因して生じたものと推測される。次に地面に衝突した瞬間の被災者の速度(図中の白抜き: 印)について見てみると、屋根角度の違いによる影響は全く見られない。これは、墜落するまでの時間が長いため、初速度((4)式の右辺+(6)式の右辺第1項)の値ではなく、重力加速度の項((6)式の右辺第2項)の値が支配的となったためである。ちなみにその墜落速度は全ての災害で20km/hを越え、最大で約50km/hに達していることが分かる。この速度は自動車の衝突安全性を検討する実験⁹⁾において、自動車に設定する速度とほぼ等しく、極めて大きな速度であると言える。

Fig. 9 Falling velocity of the worker. 被災者の墜落速度の推定結果

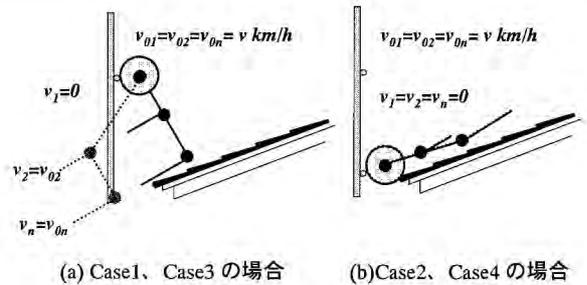
3つのパラメータ(衝突時間、衝突する瞬間の速度、および Δt 秒後の速度)を変動因子として、衝撃荷重の大きさについてケーススタディを行った。Table. 2にケーススタディで用いた4種類のCaseの諸元を示す。すべてのCaseで共通することは、設備と頭部が接触すること、すべての部位(頭部、胸部等)における衝突する瞬間の速度は等しいこと、 Δt 秒後には頭部の速度がゼロになることである。これに対し各Caseの相対的な違いは、衝突する瞬間の速度と、頭部以外の部位における Δt 秒後の速度である。(Fig. 10参照)なおCase 1(およびCase 3)は、 Δt 秒後も頭部以外の部

Fig. 10 Velocity of each mass. (Δt 秒後における各部位(質点)の速度

位で速度が変化しない状態、すなわち頭部と他の部位(質点)とが力学的にまったくつながっていない状態を想定しており、発生する衝撃荷重の下限值を与えるもの、Case 2(およびCase 4)は、 Δt 秒後にすべての部位で速度がゼロとなる場合、すなわちCase 1とは逆にその上限値を与えるものを想定している。

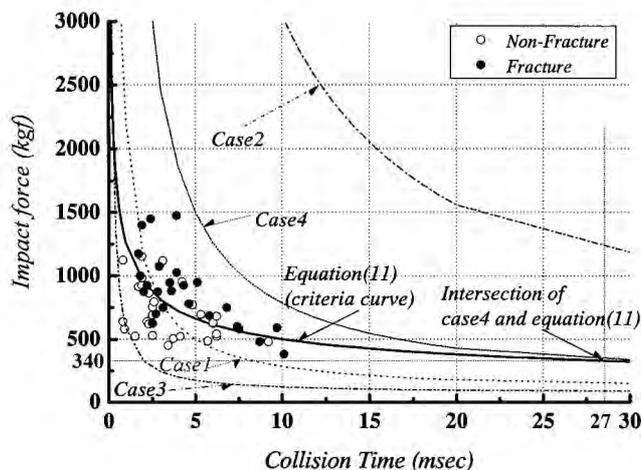
Fig. 11に、各Caseの衝撃荷重と衝突時間の関係を示す。図を見て分かるように衝撃荷重の大きさは、いずれのCaseにおいても静的荷重のみを考えた場合とは比べものにならない程大きいこと、そしてその大きさは

衝突時間の違いにより、極めて敏感に変化することが分かる。なお図中には、参考のため文献10でGADD氏が提案する頭部衝突に対する限界加速度((10)式参照)に、頭部質量として5kgを仮定して(11)式で求めた衝撃荷重の限界曲線を併せて示した。

この式は、Wayne State大学を中心として1960年代に欧米で行われた屍体を用いた頭部の強度に関する実験データ(衝撃加速度)を用いて、頭蓋骨骨折の有無を分ける境界線を求めた研究成果であり、頭部耐性を検討する上で現在一般的に用いられているHIC値⁹⁾の基となった式である。((10)式を展開・移行すると、この式はHIC=1000という値になる。)ちなみに図中には、文献11に記載された実験値(加速度データ)を、頭部質量として同様に5kgを仮定して求めた衝撃荷重の値(図中の印および印)を併せて示しているが、式はその限界値の境界をおおよそ表しているようである。そこで、この式と各Caseとの関係について検討を行う。まず衝突する瞬間の速度が3.6km/hの場合、すなわち「倒れ込むタイプ」では衝撃荷重の上限値としてCase4の値を考慮すれば、安全性が確保できると考えられる。そこでCase4と(11)式の交点を求めたところ、衝突時間は約27msecでそのときの衝撃荷重の大きさは約340kgfであることが分かった。したがって「倒れ込むタイプ」に対しては、350kgf以上の強度を有し、かつ衝突時間が30msec以上となる設備を配置すれば、安全性が確保できると考えられる。一方、その速度が15km/hの場合、すなわち「屋根面を滑落するタイプ」について見てみると、上限値(Case2)は式と比較して極めて大きいことがわかる。ちなみに、Case2と(11)式との交点を求めたところ解がないことがわかった。このことから、この種の災害に対しては、もはや接触点が頭部1点のみでは衝撃荷重を限界荷重以下に抑えることは不可能であり、安全を確保するためには、その接触点数(または接触面積)を多くして、荷重を分散する工夫が必要である。なお、実際の衝撃荷重の大きさは、Case1とCase2で推定される結果の間の値になるが、具体的な衝撃荷重の大きさは、主に設置する各種設備の剛性に依存すると考えられるため、個々の設備の安全性を調査するためには、実験等による更なる検討が必要である。いずれにしても、現状における情報のみでこの種の災害に対する安

Fig. 11 Impact force due to crash.
接触により発生する衝撃荷重

全対策を考えるならば、設備としてネット等を配置することにより衝突時間を長くすること、そして接触点数(接触面積)を多くする工夫が必要であると考えられる。
