## 1. 序 論

### 1. Introduction

by Yasuo TOYOSAWA\*

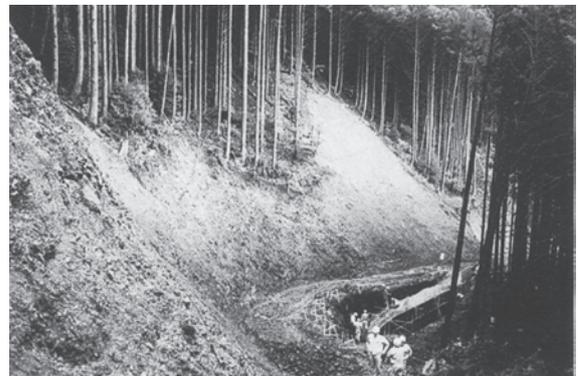
実際の工事の事例として、林道工事中の状況をPhoto 1に示す。この写真の作業は、擁壁を作るために斜面を切土して、さらに斜面下部を掘削してそこにコンクリート擁壁のための型枠を製作しているところである。まさに命がけの作業といえる。

Photo 1 Overview of the construction site.  
林道工事中の状況
