5. 法面保護工の維持補修時における斜面安定性に関する検討 *

伊藤和也 **, 豊澤康男 **, 鈴木将文 ***, 末政直晃 ***

5. Stability of Shotcreted Slope During the Maintenance.

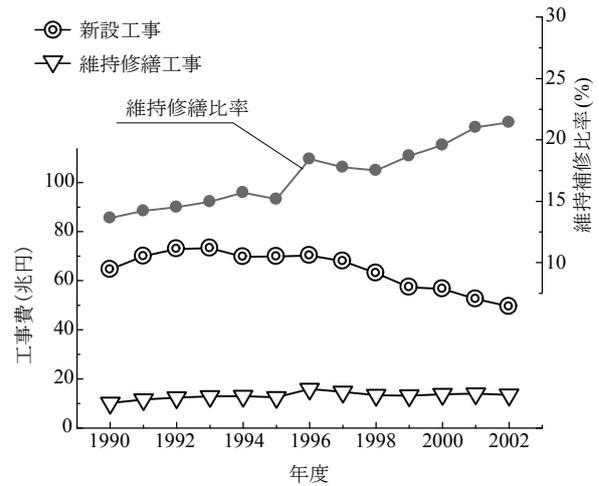
我が国では、戦後の高度経済成長期に多くの公共インフラを新設してきた。しかし、これから20年後にはこれらが一斉に老齢期を迎え、修繕や大規模な維持補修工事が大量に必要となると言われている¹⁾。Fig. 1は建設工事の1990年から2002年における新設工事と維持修繕工事の工事費の関係、および維持修繕が全体の工事費に占める割合を示したものである²⁾。維持修繕工事の比率が増えているが、これは新設工事が減少しているためで、維持修繕工事の工事費用はほとんど変化していない。昨今の我が国の厳しい財政状況により、老齢期となる公共インフラの修繕や維持補修工事が的確に実行されていないことを示している。

Fig. 1 Annual change in newly and repair works.
建設工事の維持修繕工事の推移¹⁾

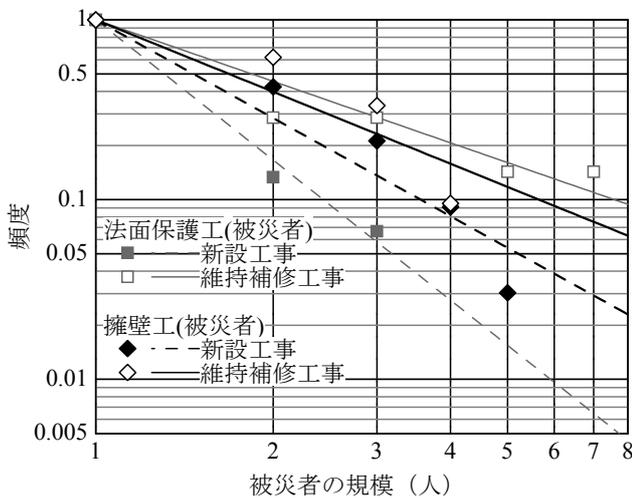
Fig. 2 Frequency-magnitude of accidents.
斜面崩壊による労働災害の災害規模分析

た事例について、工事種別を新設工事と維持補修工事に、対策工法を法面保護工と擁壁工に分類した災害規模と発生頻度の関係を示したものである。この図は、災害規模確率分布の近似直線の傾きが小さくなるほど災害規模の大きな領域に災害が分布する割合が高くなる、すなわち大規模災害が発生しやすいことを示している。対策

工法ごとの新設工事と維持補修工事における災害規模分析から、法面保護工の維持補修工事が他の場合と比較して大規模な災害となりやすい傾向を示していることがわかる。法面保護工の災害事例を詳細に見ると、モルタル吹き付け工の維持補修時における災害は、モルタルの劣化に伴うモルタル吹き付け面の撤去作業中にモルタル吹き付け面背後の土砂を伴った崩壊が発生している。また、モルタルの劣化以外に地山の風化が進行していた現場も確認されている。これらのことから、既設モルタル吹き付け面の小割り作業と地山の風化が斜面崩壊に影響を及ぼしていることが考えられる。

1. 新設工事と維持補修工事での災害規模の分析を行ったところ、法面保護工の維持補修工事は新設工事や他の対策工法に比べて大規模な災害となる頻度が高いことが分かった。

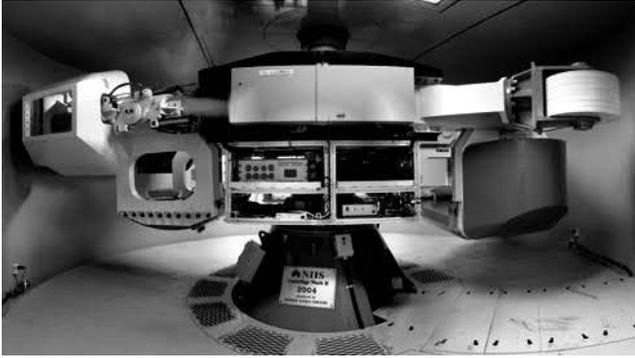
Photo 1 NIIS Mark-II Centrifuge.
遠心模型実験装置
((独)労働安全衛生総合研究所所有)

実験に使用した遠心模型実験装置 (Photo 1) の主要諸元をTable 2に示す。なお、本遠心模型実験装置の詳細については、文献⁸⁾に詳しい。本実験装置は静的実験と動的实验のプラットフォームを分離・独立させることでそれぞれの要求性能を満足させ、実験の効率を高めている。今回使用した静的実験用プラットフォームの寸法は、1300mm×1100mmであり大型装置並の搭載スペースを有している。なお、計測システムは遠心模型実験装置内に搭載した計測アンプ (64ch) からのデータを無線LANにより外部に伝送し、PCにて収録している。

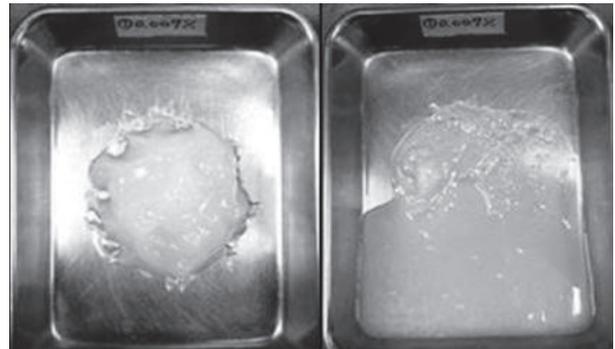
Photo 2 Reaction between starch and diastase.
デンプンとジアスターゼの反応

Photo 2は、デンプンにジアスターゼを混ぜて分解させた過程を示したものである。ここで、使用したデンプンはタピオカ澱粉が主成分であるデンプン糊である。遠心模型実験では、母材にこのデンプン糊とジアスターゼを加えることによって、モルタル吹付け背面の岩盤の経年における風化作用を再現した。なお、使用したデンプン糊とジアスターゼの反応時間は、ジアスターゼの希釈濃度が濃いほど早いことを予備実験で確認しており、実験では希釈濃度を35倍と350倍として使用した。

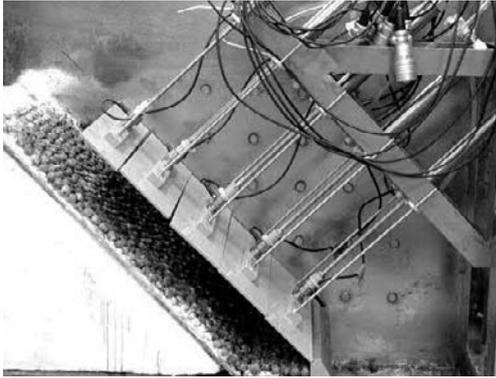
Photo 3 Slope failure control system.
斜面崩壊抑制装置

斜面崩壊抑制装置をPhoto 3に、その仕組みをFig. 3にそれぞれ示す。斜面崩壊抑制装置は、斜面を抑える5つのエアースリンダー、空圧をコントロールする三方電磁弁と二方電磁弁、シリンダーロッドに締結された塩ビ板から構成されている。斜面崩壊抑制装置のロッドを伸ばしてモルタル吹付け面を押さえることにより、側方への変形を抑制し、モルタル吹付け面の一枚岩の状態を再現する。そして、三方電磁弁を切替えて空圧の供給先を変えることによりロッドを収納させて、モルタル吹付け面への拘束力を解放することで、モルタル吹付け面の小割り作業を再現するものである。

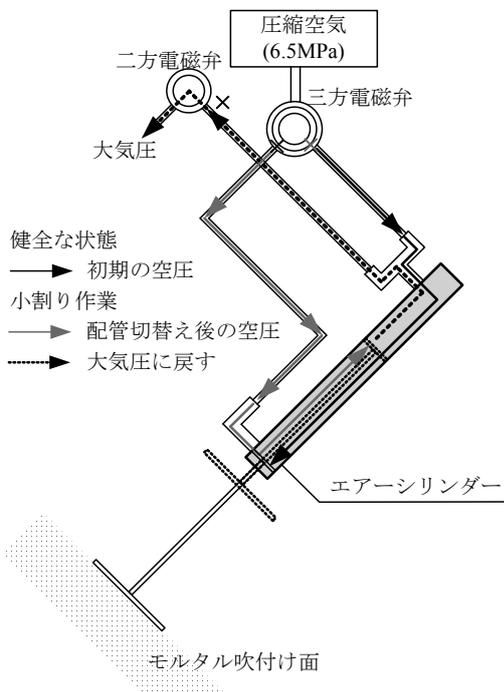
Fig. 3 System device.
斜面崩壊抑制装置の仕組み

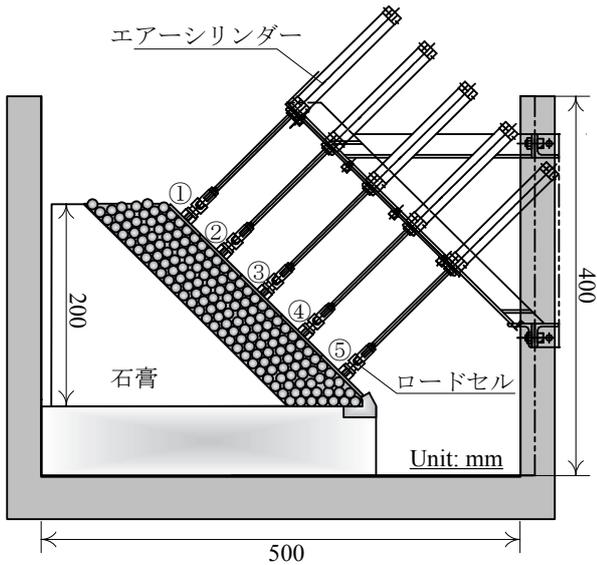
実験概略図をFig. 4に示す。本実験では、遠心加速度を40Gに設定し、実地盤高さ8m、斜面角度45°の斜面をモデル化した。風化していない背面地山は、強固な岩盤と仮定して石膏を用いてモデル化した。なお、図中の数字は、小割りするモルタル吹付け面箇所を示している。

Fig. 4 Experimental setup.
実験概略図

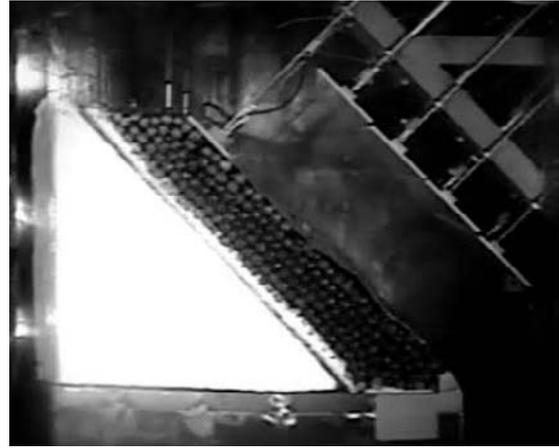
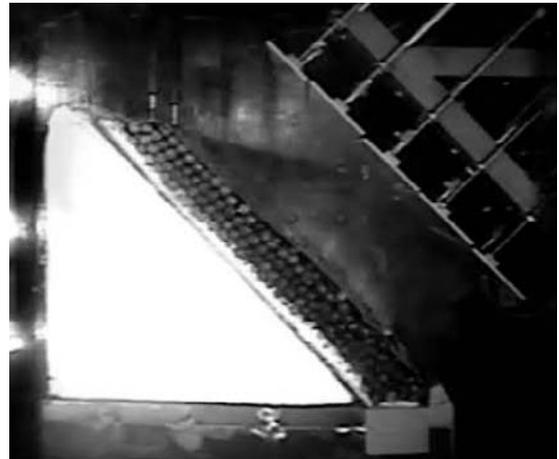
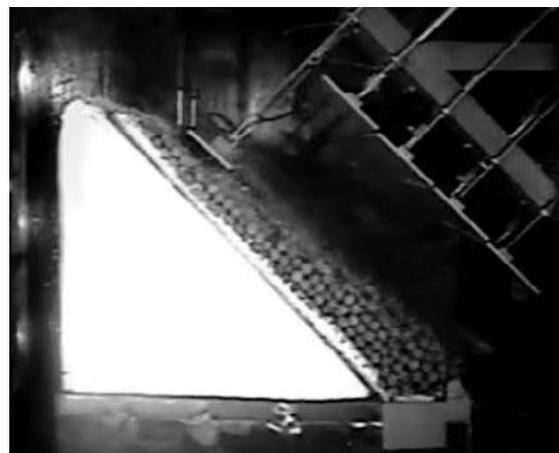
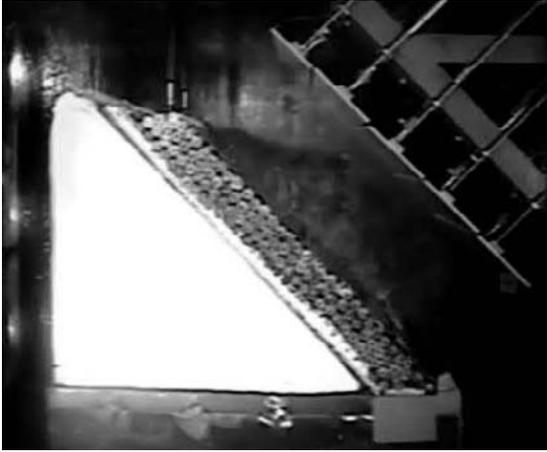
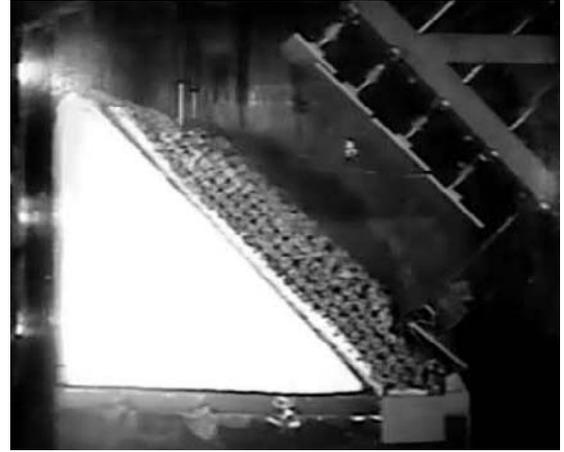
それぞれのケースにおける最終的な変形形状をPhoto 4~8に示す。風化の進行が少ない場合、ケース5, 6, 8が崩壊に至らなかった。小割り作業を斜面上部から行っ

たケース9では、モルタル吹付け面をモデル化したアルミニウム板が滑落した後、背面の地山が崩壊に至った。このことから、モルタル吹付け面が滑落したことによって、斜面が不安定化し、崩壊に至ったと考えられる。一方、小割りを斜面下部から行ったケース8は崩壊に至らなかった。これは、実験開始まで、3時間経過していることや石膏を混合していることから、表面が乾燥してしまい、想定よりも高強度となってしまったことが一因として考えられる。また、自立するだけの強度を有したことによって風化砂礫の自重が、集中しなかったことが考えられる。

ケース5, 6は、石膏を混合していないケースであるが斜面は変形するものの崩壊は起きなかった。これは、ジスターゼの希釈濃度が薄いためにジスターゼと反応しないデンプン糊が実験中に乾燥したものと考えられる。一方、完全に風化している風化砂礫をモデル化しているケース7は、モルタル吹付け面②を撤去した直後に崩壊した。

以上のことから、モルタル吹付け背面地山の風化があまり進行していない場合は、小割り作業を行っても崩壊

せず、モルタル吹付け面が孕みだす程度であることが分かった。また、ケース9に見られるようにモルタル吹付け自体の剥落は風化度合いに関係なく、背面地山とモルタル吹付け面の密着度合いによって発生する可能性が示唆される。

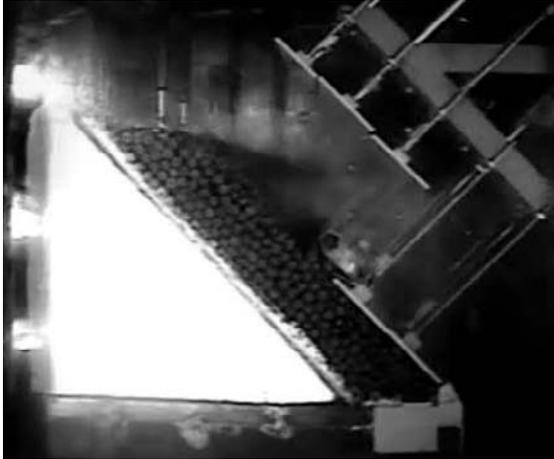
Photo 9 Final deformation in case 1.
最終的な変形形状 (ケース1)

風化の進行が大きい風化岩盤を再現するためにジスターゼの希釈濃度を35倍にすることによって、軽量骨材間の粘着力の低下を図った。それぞれのケースにおける最終的な変形形状をPhoto 9~12に示す。これらのケースは全て小割り作業を行うことによって崩壊した。Fig. 5は40G到達後からの経過時間と土圧増分の関係を示したものである。斜面上部より小割り作業を行ったケース1は、モルタル吹付け面③を小割りした直後にモルタル吹付け面とその表層付近の粒子が隆起してモルタルが剥落した(Photo 9)。一方、斜面下部より小割り作業を行った実験ケース2では、モルタル吹付け面③を小割りした約8分後に斜面下部が突然孕み出し、モルタル背面の風化岩盤を伴って広範囲にわたって崩壊した(Photo 10)。他の斜面下部より小割りをを行ったケースについてもモ

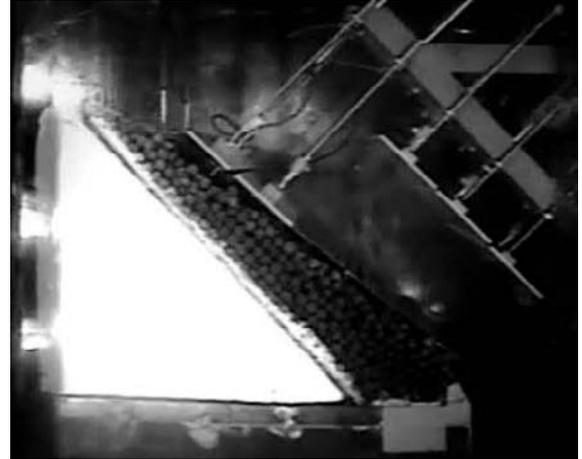
Photo 10 Final deformation in case 2.
最終的な変形形状 (ケース2)

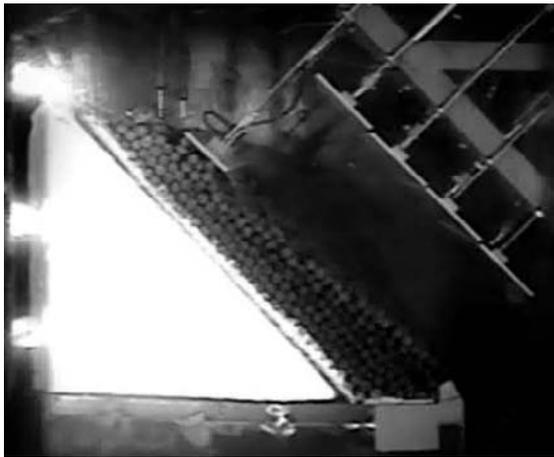
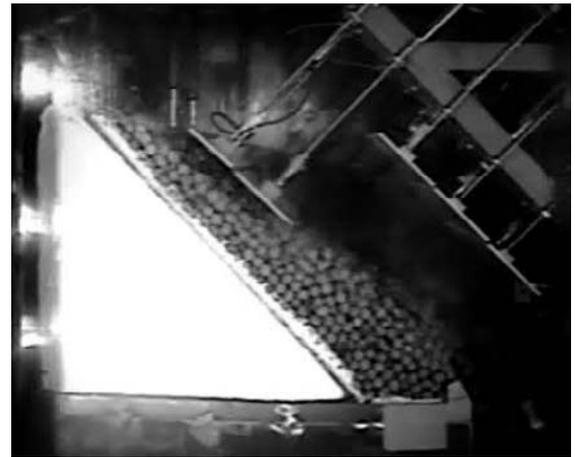
ルタル背面の風化岩盤を伴って大規模に崩壊に至っている。ここで、ケース2とケース3は風化度合いが若干異なり、ケース2のほうが風化の進行が大きい。小割り作業を斜面下部から行った実験結果から、モルタル吹付けの背面地山の風化がある程度進行した場合、仮に小割り作業直後に斜面が安定していても、時間の経過により突然大規模な崩壊に至る場合もあることが分かった。

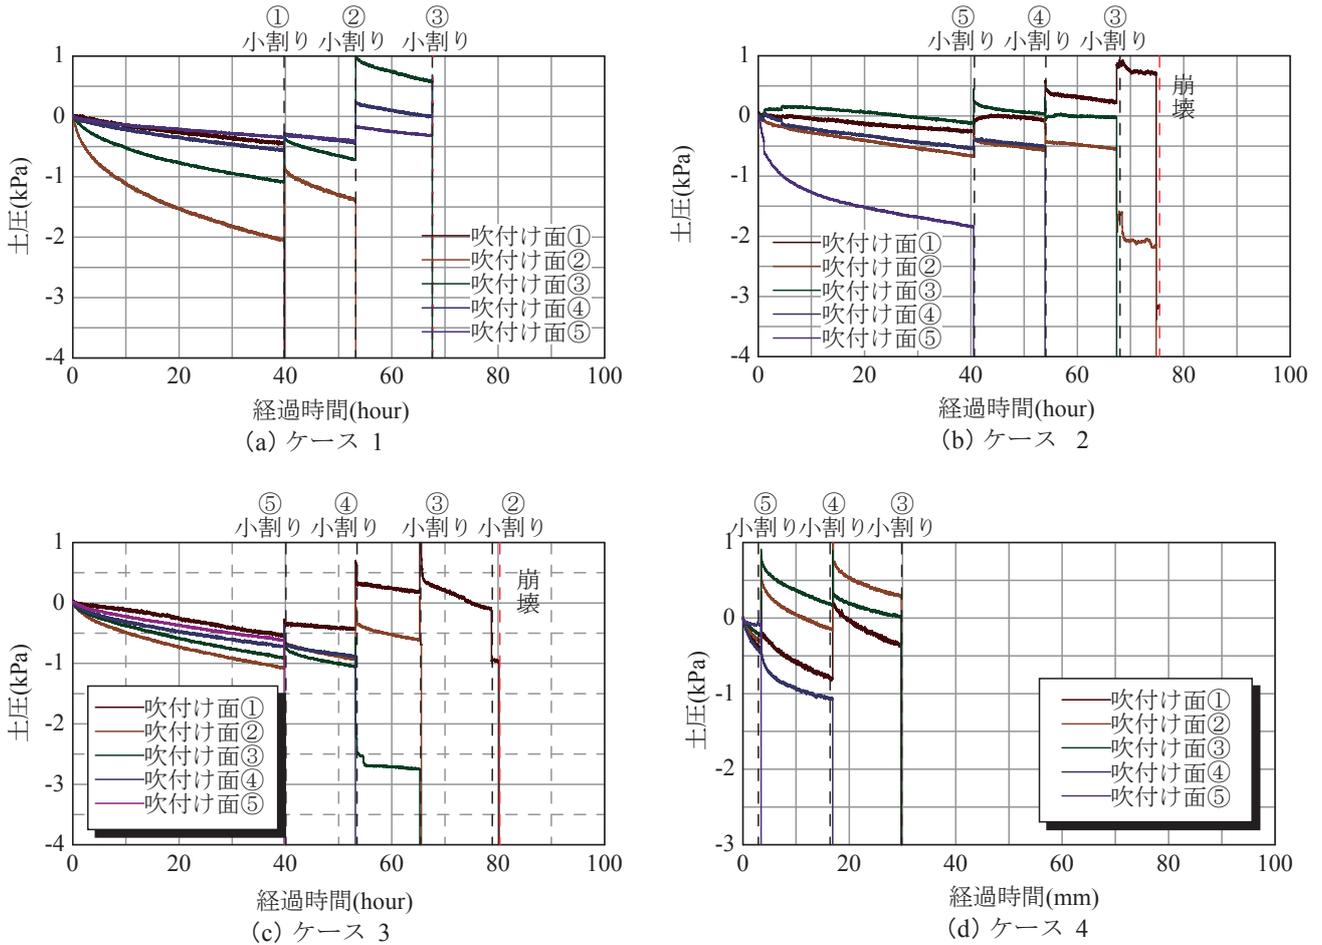
Fig. 5 Change in earth pressure sensors to the process for repairing shotcrete under 40G.
経過時間と40G以降の土圧の増分

斜面崩壊抑制装置に設置したロードセルから得られたモルタル吹付け面に作用する土圧は、軽量骨材の接触状況によって異なるが、小割り作業を施すことによって、周辺のモルタル吹付け面の土圧が増加していることが分かる。これは、側面からの拘束がなくなり、風化岩盤が変形することによりモルタル吹付け面に土圧として作用しているものと考えられる。特に、斜面下部から小割り作業を行ったケースでは、モルタル吹付け面⑤を小割りした場合には一番近いモルタル吹付け面④の土圧が増加するのに対して、モルタル吹付け面④を小割りした場合にはモルタル吹付け面③の土圧が低下するような傾向を示しており、風化岩盤の変形に何らかの反応をしているものと思われる。

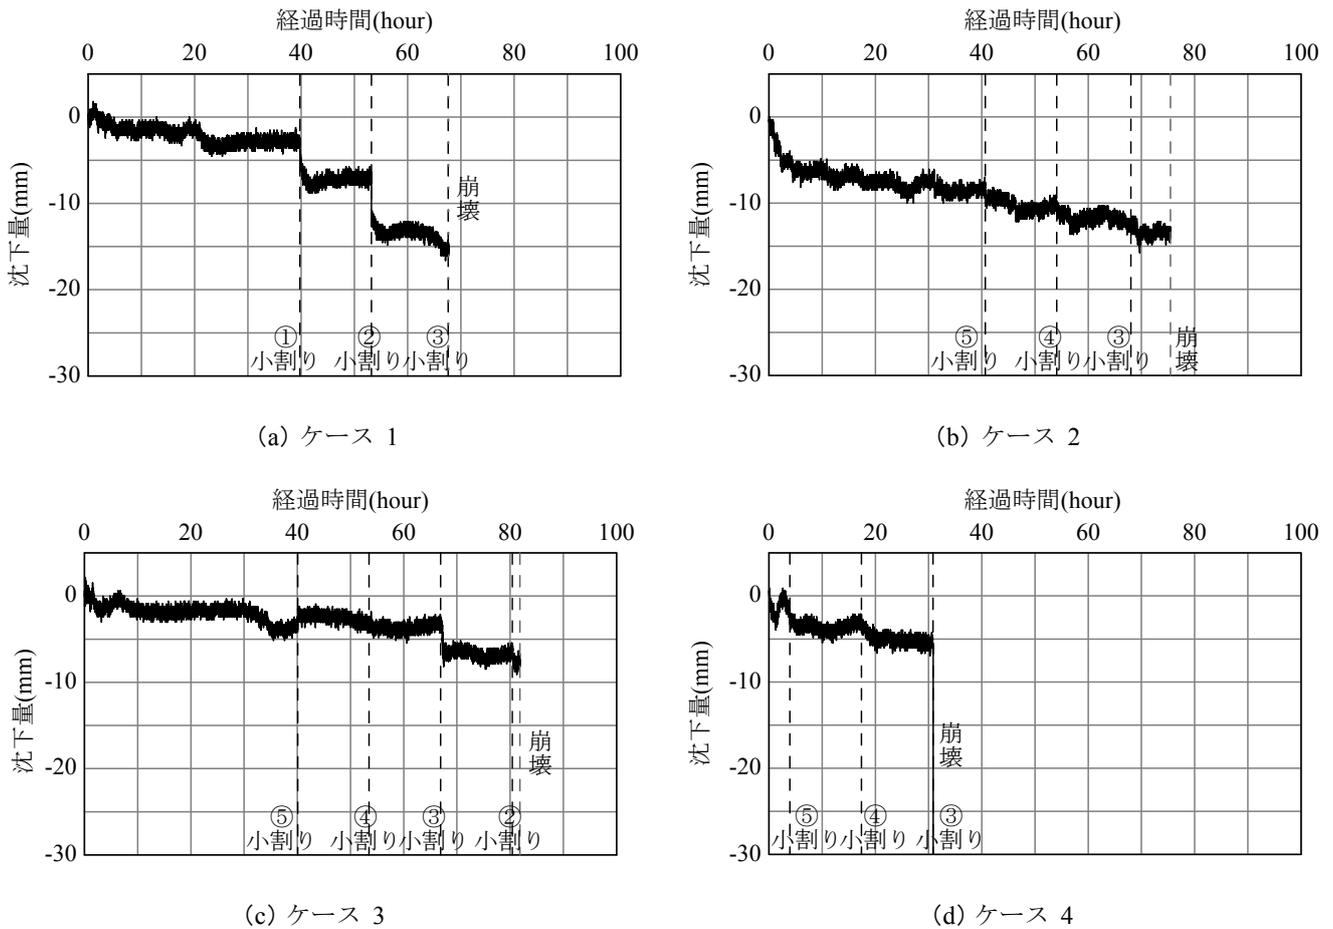
Fig. 6 Change in settlement of slope crest to the process for repairing shotcrete under 40G.
経過時間と40G以降の沈下量の増分の関係

実地盤換算した経過時間と40G到達後の沈下量の増分の関係をFig. 6に示す。変位計の設置箇所によって変形挙動が異なっているが、これは粒径10mmの軽量骨材の凸凹による影響であると考えられる。ここで小割り作業時の沈下量について着目すると、小割り作業を斜面上部から行った場合には各段階で10mm程度の沈下が見られるが、斜面下部から行った場合には、その変化があまり明確には現れなかった。これは変位計の設置位置が斜面上部にあることに起因しているものと思われる。すなわち、小割り作業による変形は、比較的局所的であり、維持補修作業を動態観測などで監視する場合には、作業箇所周辺を対象としなければ崩壊の前兆現象を把握することが出来ないことを示している。このような局所的な挙動を示すのは、落とし戸実験で現れるようなアーチ作用¹¹⁾の影響が考えられる。そこで、粒状体の数値解析である個別要素法によりシミュレーションを行い、粒子径の影響について検討を行った。

2. 地山の風化が進行していない場合、モルタル吹付け面が孕み出すような変形が発生した。この小割り作業箇所の孕み出しにより、小割り作業を斜面上部から行う場合には、モルタル吹付け面自体の剥落の危険性を考慮する必要がある。
3. 地山の風化が進行している場合、小割り作業が斜面上部から行う場合には、風化が進行していない場合と同様に、モルタル吹付け面付近で変形し、モルタル吹付け面が剥落した。一方、小割り作業を斜面下部から行う場合では、突然、モルタル背面の風化砂礫を伴って大規模な崩壊に至ることが分かった。
4. 変位計の結果から、小割り作業による変形は局所的であり、維持補修工事にて動態観測をする場合には、設置場所を熟慮する必要がある。

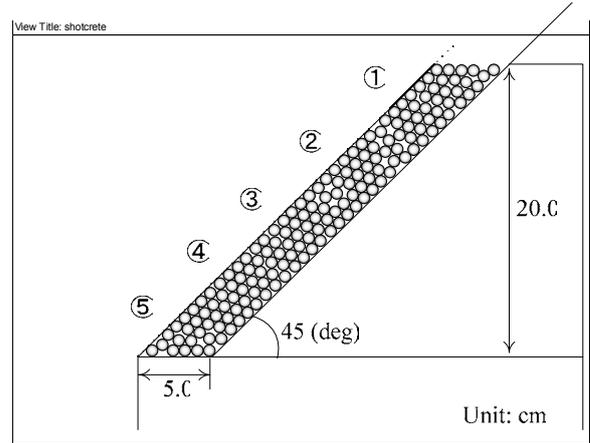
解析モデルは、Fig. 7に示すように、遠心模型実験と同様の形状(斜面勾配45度、風化層厚5cm、斜面高さ20cm)とし、解析中に重力を40倍にすることで遠心模型実験をシミュレーションした。解析ケースは、遠心模型実験にて実施したケース1~4である。また、粒子径の影響を確認するためにケース1と2については、粒子径を2mmと4mmとしたパターンについても解析を行った。それぞれの解析に使用したパラメーターをTable 5に示す。なお、これらのパラメーターは既往の研究¹⁴⁾を参考に二軸圧縮試験を行い、決定したものである。

Fig. 7 Analytical model. 解析モデル

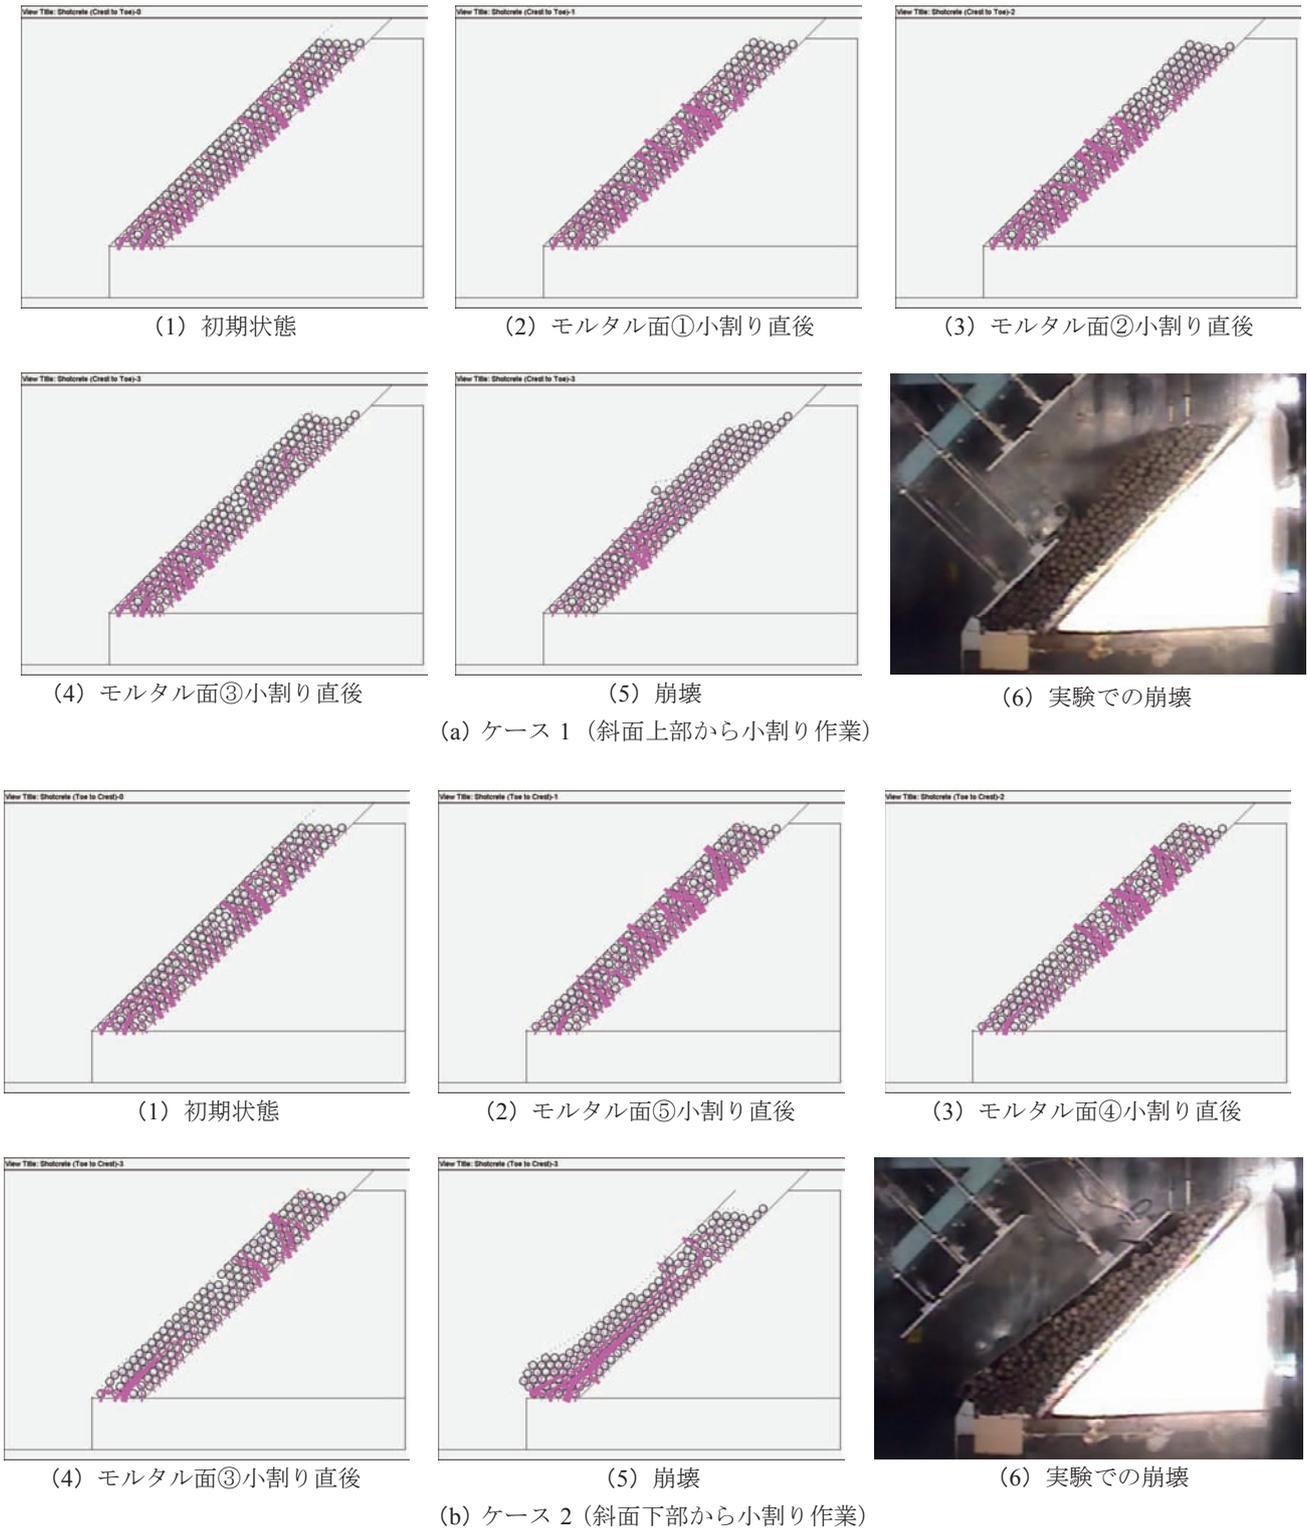
Fig. 8にケース1と2の各段階での小割り作業直後の変形挙動と接触応力の発生状況を示す。なお、(6)は遠心模型実験での崩壊形状写真を左右反転して示したものである。斜面上部から小割り作業を行ったケース1では、それぞれの箇所を小割り作業することによって小割り作業前に発生していた大きな接触応力が失われ、粒子が六方最密充填構造へ移行する。この移行の際には、体積変化(ダイレイタンス)が起きていることが分かる。この様子は、遠心模型実験の結果とも合致する。一方、斜面下部から小割り作業を行ったケース2では、各箇所に見られる粒子間の接触応力が卓越している箇所が見られ、背面にある健全な岩盤斜面と一体化している。これは、粒子の接触構造であり、一種のアーチ作用が発現したものと考えることが出来る。このアーチ作用により上部からの風化岩盤の自重を支え斜面全体として安定している。しかし、小割り作業箇所の進展により、接触構造が崩れて接触応力の消散・粒子の再配列が起きる。この際に、次のアーチが形成されれば、再び安定するが、形成されない場合にはモルタル背面の風化層全体を伴った

崩壊となる。アーチ作用の発現には粒子径の影響が大きいと思われる。実際の災害現場の崩壊砂礫は一部土砂化しているものも散見される。そこで、ケース1と2について粒子径を遠心模型実験よりも小さくしたシミュレーション解析を行い、粒子径の影響を確認した。

Fig. 8 Analytical results simulated by centrifuge model test.
遠心模型実験のシミュレーション解析

5. 遠心模型実験に使用した粒子径は、粒子の接触構造が発達・一種のアーチ作用が発現し、崩壊をある程度抑制していることが視覚的に確認できた。
6. 粒子径を小さくした場合、アーチ作用があまり発現せず、より局所的な変形挙動を示して、崩壊しやすくなる。

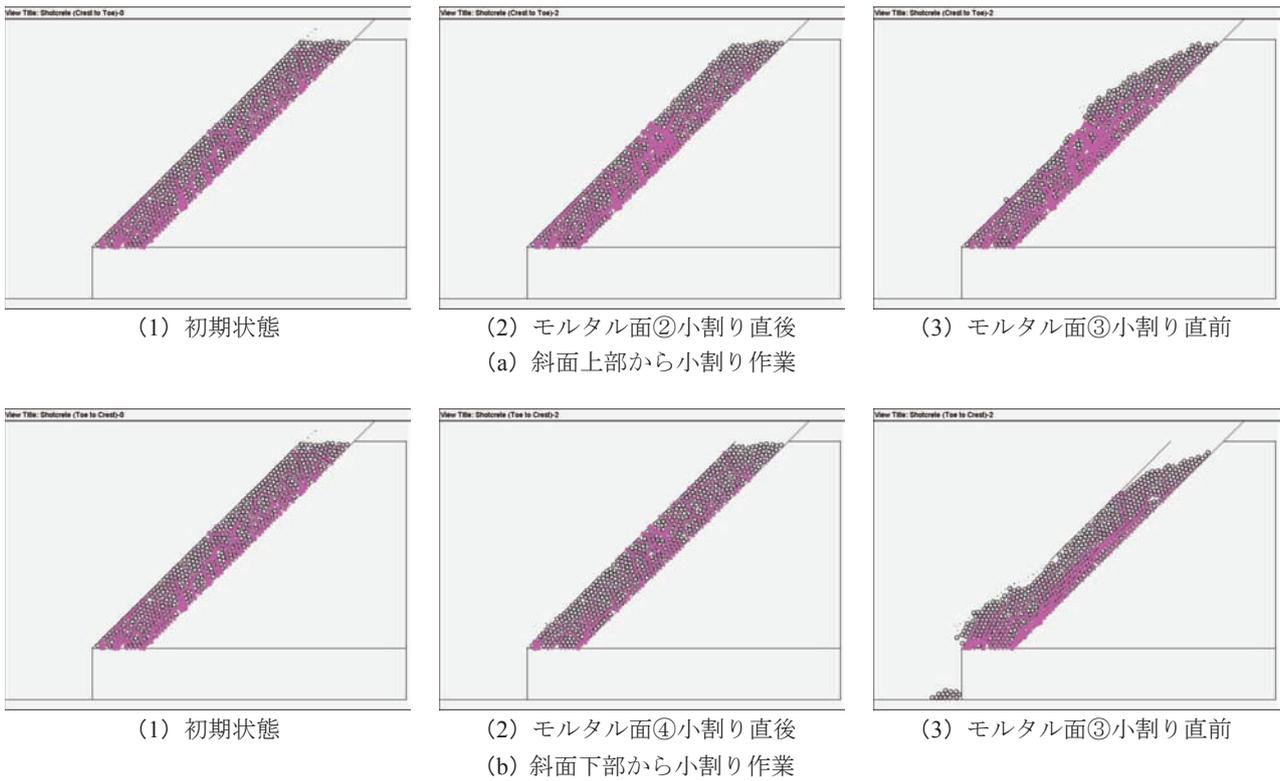
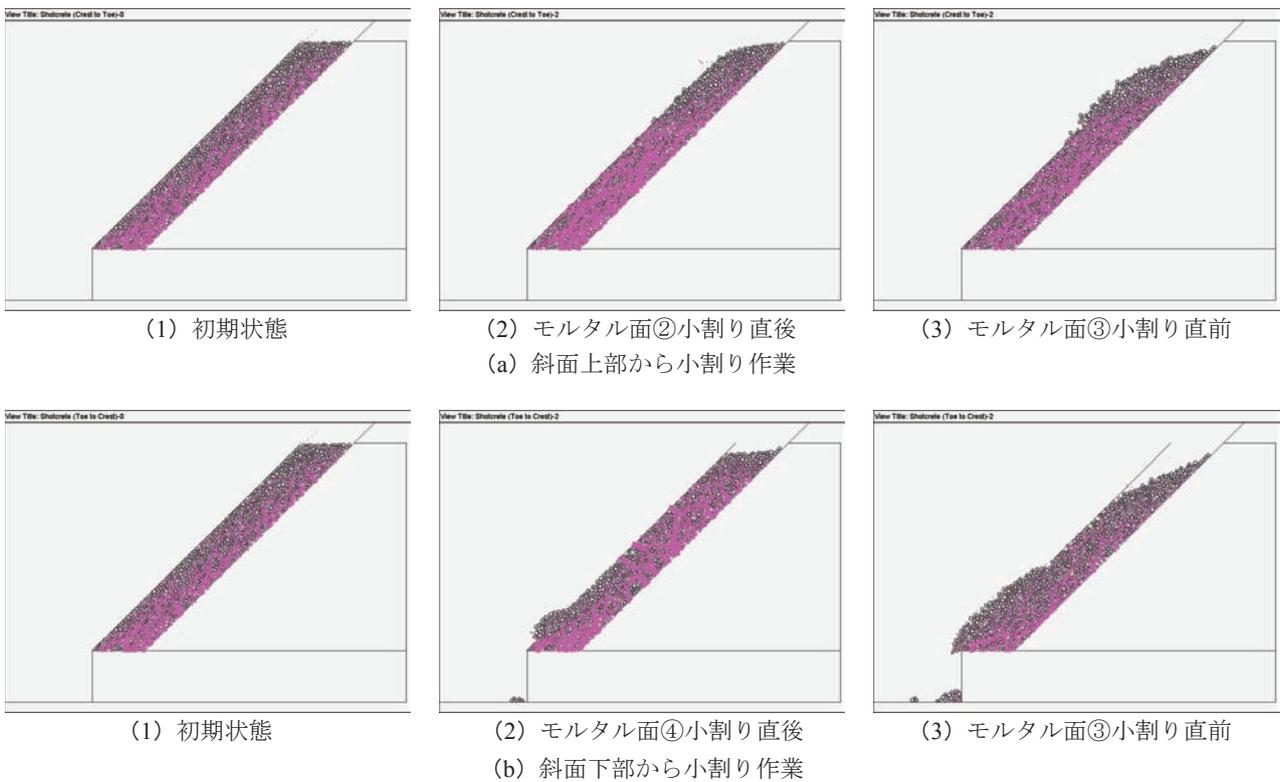
粒子径を4mmとした場合のケース1と2の変形挙動と接触応力の発生状況をFig. 9に、粒子径を2mmとした場合をFig. 10にそれぞれ示す。初期状態では、粒子径の違いによらず接触構造が構築されていることが分かる。遠心模型実験をシミュレートした粒子径8mmのケースと粒子径4mm、2mmのケースを比較すると、粒子径が小さいケースほど変形量が大きい。これは、粒子径が小さい方が変形過程において粒子を乗り越えやすい幾何学的な影響だと思われる。

大きな違いは見られない。一方、斜面下部から小割り作業を行った場合では、粒子径が小さいほどアーチ作用が発現せず、小割りされた箇所からの風化砂礫の孕み出しが顕著となる。これは風化が進行することにより局所的

な小割り作業によって斜面全体が崩壊に至ることを示唆している。以上のことから、経年経過や地山種類により風化層が土砂化した場合には、小割り作業手順の違いによって崩壊危険度は大きく異なることが分かった。
