損傷を受けた建造物の改修・解体工事における安全対策 —その2 波板スレート屋根工事で使用する踏抜防護シートの開発—

本報は、波板スレート工事で使用可能な新しい墜落防止対策として“(仮称)踏抜防護シート”を考案し、その墜落防護性能について実験的に検証を行ったものである。人体の脚部を模擬した落体を用いて実験を行った結果、想定される落体に対して十分な墜落防護性能を有していることが確認された。

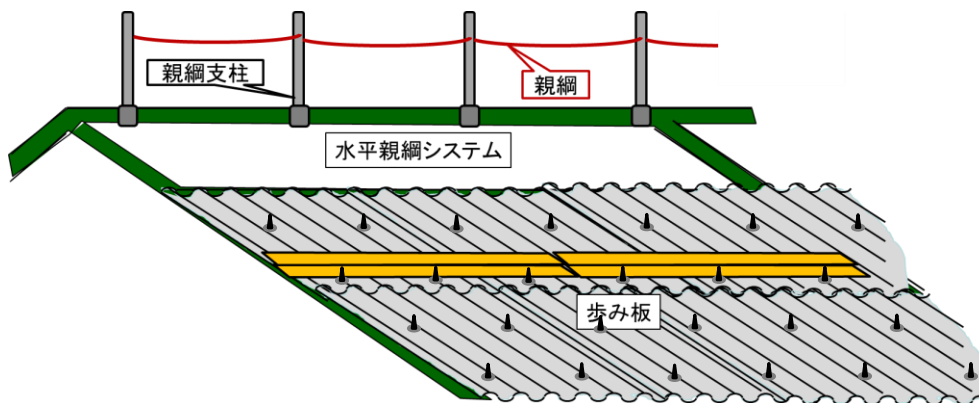
図2 水平親網システム・歩み板による墜落防止措置

行うための十分な広さ及び強度があり、脱落又は転倒のおそれのないものである。このことを踏まえると、波板スレート屋根は、踏み抜きの危険性があるため、それ自体を作業床として捉えることは難しいと考えられる。典型的な安全対策としては、518条1項ではなく第2項により安全確保を行うことが多いようである。具体的には屋根足場の設置等ではなく、水平親網システム⁴⁾の導入（図2参照）や、屋根裏への安全ネットの設置（写真1参照）、更に近年では波板スレート屋根の上方に安全ネットを設置する場合（写真2参照）も見受けられる。なお、囲い等や安全帯取付設備の設置については、上記の水平親網システム等をもって対策を講じているようである。さらに踏み抜き防止対策については、幅300mm程度の歩み板を波板スレート屋根の固定用ボルト（フックボルト等）の上方に設置して、使用することが多いようである（図2参照）。

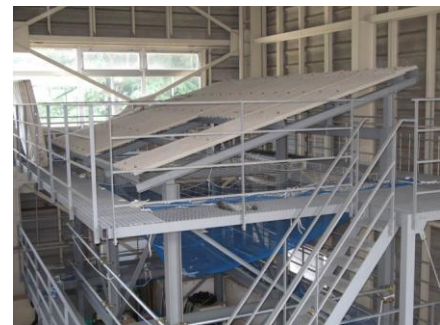
写真3 実物大波板スレート屋根試験装置

新たに考案した踏抜防護シートの屋根踏み抜き時の労働者保護性能を調べるため、写真3に示す実物大スレート屋根を製作し、写真4に示す落体(重量は日本人男性の平均値:65kg)⁶⁾を用いて落下試験を行った。実験条件は、図4に示すように波板スレート屋根上方で体のバランスを崩し、その下方へ片足で着地した場合を想定し、その標準的な落下高さとして300mmとした。実験における踏抜防護シートおよび波板スレート屋根の状況を図5に示す。波板スレート屋根の基本構造および災害発現場の状況を踏まえると、踏み抜きを生ずる屋根面積の大きさは、屋根の梁母屋の間の部分(約800mm×650mmの範囲:図中の赤線で囲んだ範囲)であるため、この部分を踏み抜いた場合を想定して実験を計画した。そして踏抜防護シートの性能把握において、より厳しい条件で実験を行うため、この部分のスレートを取り除いた状態を実験条件として落下試験を実施した。実験で用いる踏抜防護シートの大きさについては、当該屋根穴を防護する最少寸法を想定し、1300mm×880mm(はと目は片側4つ(計8つ))を用いて波板スレート屋根に連結

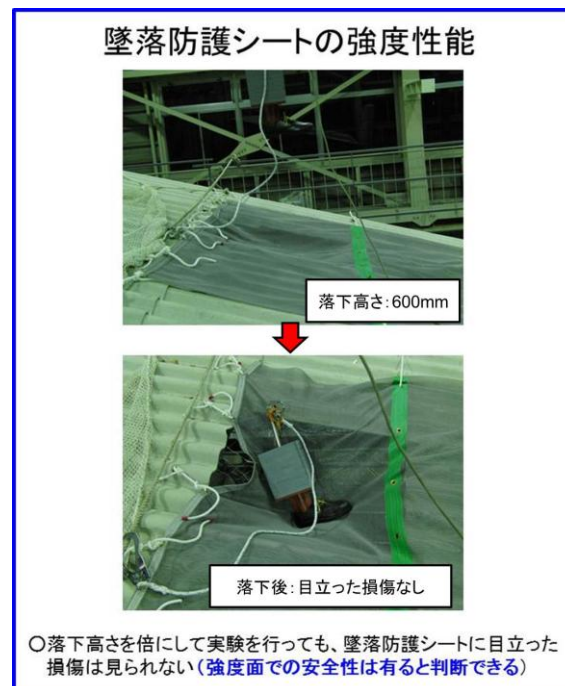
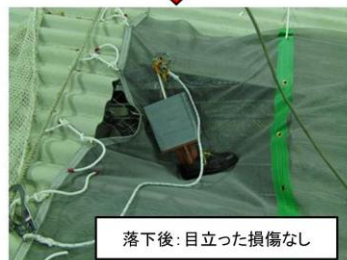
写真8 踏抜防護シートを用いた実験結果

墜落防護シートの強度性能

落下高さ:600mm

落下後:目立った損傷なし

○落下高さを倍にして実験を行っても、墜落防護シートに目立った損傷は見られない(強度面での安全性は有ると判断できる)

高さ300mmからの落下のみならず、その落下高さを倍にした場合(600mm)においても、すべて落下防護することが本実験の条件下で確認された(写真8参照)。
