# 損傷を受けた木造住宅内の 作業安全確保のための簡易余震対策の検討

**キーワード:** 災害復旧工事, 作業安全, 木造住宅, 倒壊, 補強, 仮設構造物

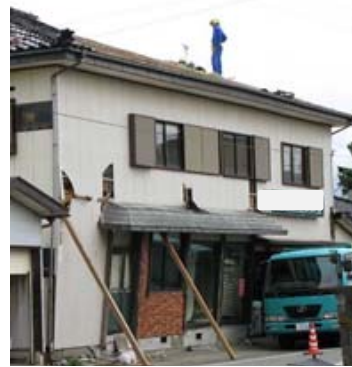
写真1 損傷を受けた建物の解体工事の様子

一方、被災地において、写真1のように損傷を受けた建物に仮設構造物などを用いて倒壊防止のための補強を行い、復旧作業などを行う例も見られる。しかし、その補強の効果は分かっていないため、作業員は不安全な状態で作業を行う可能性がある。

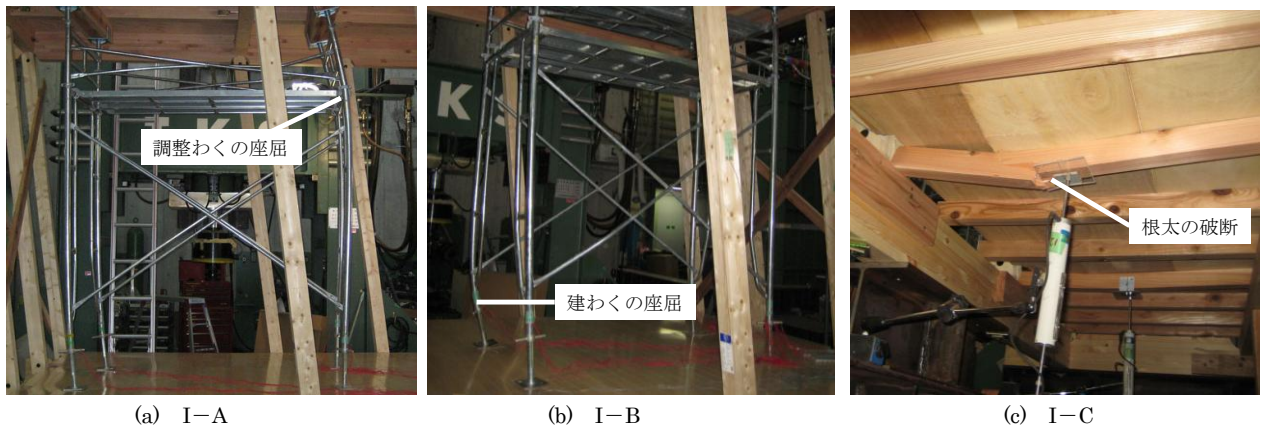
写真 2 実験 I の実験後の状況

写真 2 (a) に示すように足場タイプ A は調整わくに床付き布わくを取り付けていなかったことから、調整わくが変形して、調整わくに取り付けていた交差筋かいが座屈した。このため、足場タイプ A は、足場タイプ B と足場タイプ C に比べて最大水平荷重  $F$  が低い結果になった。写真 2 (b) に示すように足場タイプ B は建わくの下端付近に建わくの座屈を抑える単管パイプなどがなかったことから、建わくの下端付近が変形して、建わくに取り付けていた交差筋かいが座屈した。I-C の実験は、写真 2 (c) に示すように床の根太が破壊して強度が決まり、足場に損傷はなかった。

これらの結果より、足場を設置する場合、建わくと調整わくに床付き布わくを取り付けることで、中小の地震に耐えられる程度の強度がある結果が得られた。
