廃棄物処理機械を対象とした基本安全技術の検討

清水 尚 憲*1 梅 崎 重 夫*1 濱 島 京 子*2

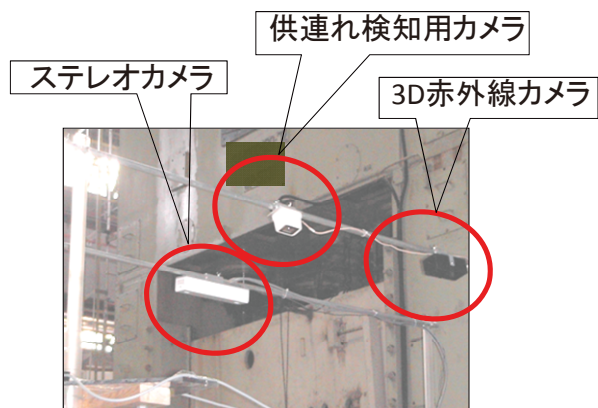
図11 ゲートに設置した各種カメラ

一方、ステレオカメラは、図 11 に示したように、ゲートに調整可能な専用ポールとパイプを設け、それに固定する形で装着した。なお、ステレオカメラは同軸ケーブルで専用コントローラと接続し、ゲートの下を通過する人の入場情報と退出情報をリアルタイムに出力し、最終的にはそのログデータを上位の PC に格納する。

と3D赤外線カメラは今回の実証実験を補完する目的で参考に設置したものである。

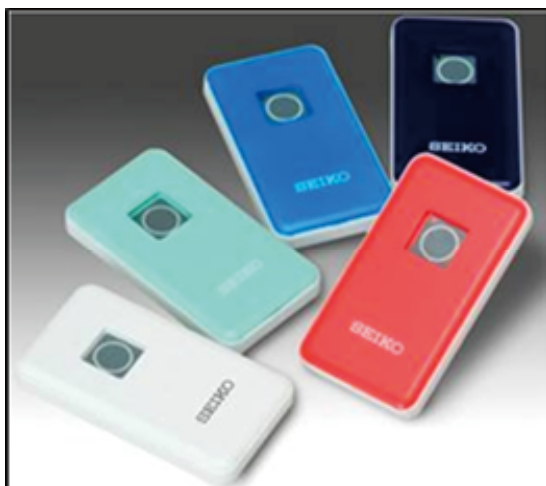
図 19 検証実験に用いた RF タグ

今回の実証実験に使用した RF タグ (アクティブ機能とパッシブ機能内蔵の複合タグ) の外観イメージを図 19 に、主な仕様を表 3 に示す。

ティブ機能とパッシブ機能の両方を有する複合型で、アクティブタグとしての発信距離は約 50m、パッシブタグとしての発信距離は数 m である。

アクティブタグは自ら電波を発信するために電池を内蔵しており、その電力を使ってアクティブリーダにデータを送信する。また、RF タグとしての純粋な機能の他に振動センサや押しボタンスイッチ機能を搭載しているが、今回の実証実験においてはこれらの機能は使用しなかった。

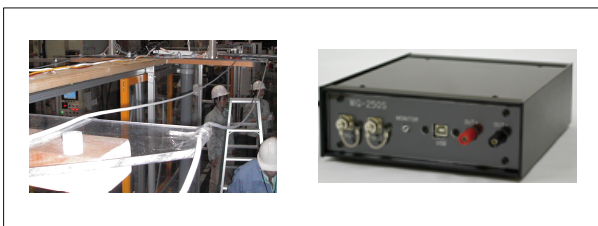
図 21 検証実験に用いた LF アンテナと LF 発信機

図 21 に今回、使用した LF アンテナと LF 発信機（パッシブタグ機能）の外観イメージを示す。実験現場には床面へのマットの設置が困難だったために、コイル線を頭上に這わせた形の LF アンテナとなった。

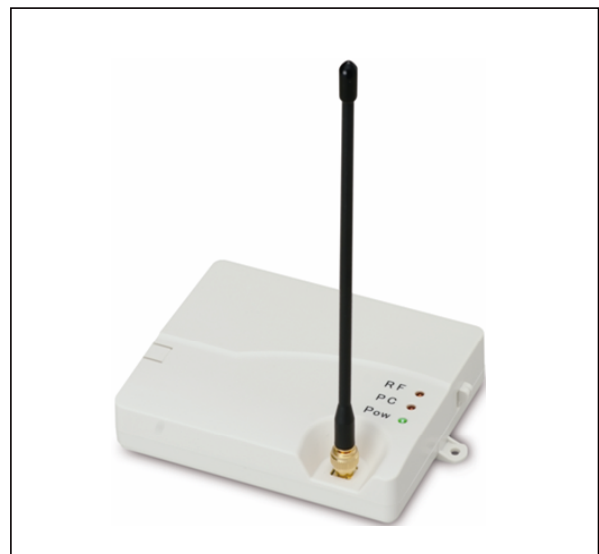
図 23 検証実験に用いたアクティブリーダ

図 23 に本実験で使用したアクティブリーダの外観を示す。また、アクティブリーダの主な仕様を表 5 に示す。本アクティブリーダは、電波法上は特定小電力無線局に

該当し、その使用にあたってはユーザの免許開局申請は不要であるため、今回の実証実験時にも制約事項は無かった。ただし、スタッククレーン用のリモコンに近い周波数帯だったため、事前に電波干渉がないかを理論的に検証した結果、相互に影響を及ぼすことはないと判断し、実証実験に臨んだ。

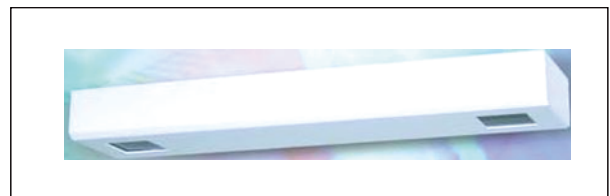
図 24 検証実験に用いたステレオカメラ

ステレオカメラユニットは、撮影部のステレオカメラと画像、データ処理を行なうコントローラで構成される。今回の実証実験においては、ゲート上部にステレオカメラを設置して、ゲートを出入りする人の認識と人数カウントを行なった。

図 24 に本実験でゲートに設置したステレオカメラの外観を、表 5 にその仕様を示す。

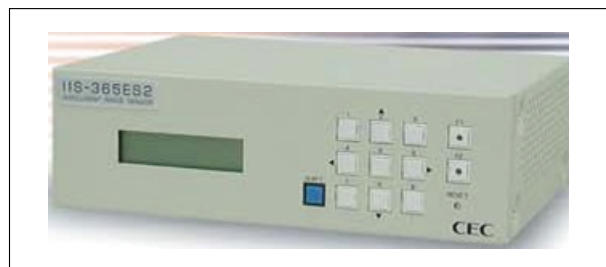
図 25 検証実験に用いたステレオカメラユニット用コントローラ

図 25 に本実験でゲートに設置したステレオカメラユニット用コントローラの外観を示す。また、表 6 にステレオカメラユニット用コントローラの仕様を示す。

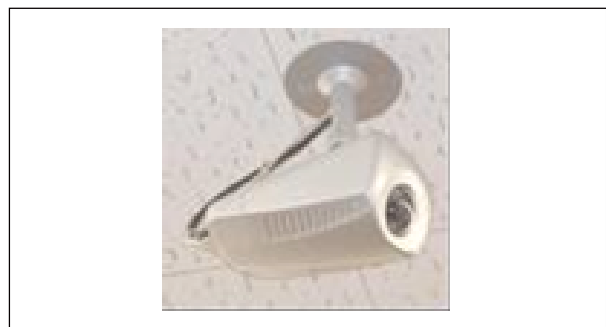
図 25 検証実験で用いたネットワークカメラ

ネットワークカメラは、Ethernet 接続可能な IP カメラで、現場の映像を広範囲に記録することができる。今回の実証実験は、基本的に RFID とステレオカメラを活用したものであるが、検証時に現場の実際の状態とこれらの記録データとの照合が必要だと判断し、システムを補完する目的でネットワークカメラを設置することにした。

た。図 26 に本実験でゲートに設置したネットワークカメラの外観を、また表 7 に主な仕様を示す。なお、本ネットワークカメラの特長は、180 度の広角映像が撮れることやひずみ補正機能によってより鮮明な画像を取り込むことができることである。
