入浴介助機器の実態調査とリスク分析[†]

岡部康平*1, 齋藤剛*1, 池田博康*1, 岩切一幸*2

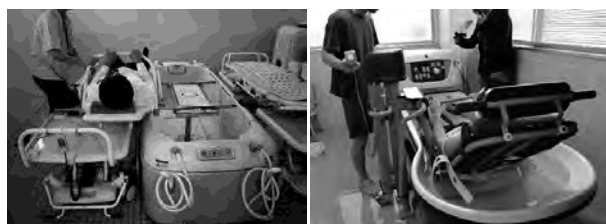
図1 調査した入浴介助機器の例

範囲で入浴介助機器の危険源と保護方策を調べた。例として、調査した特殊浴槽と電動ストレッチャを図1に示す。

(a) 動力式特殊浴槽

(b) 電動ストレッチャ

使用実態を調査した知見を踏まえ、ロボット介護機器の分野で機器の安全設計に用いられているリスクアセスメント手法¹⁴⁾に基づいて、動力式特殊浴槽（図1-a参照）、電動ストレッチャ（図1-b参照）、吊り下げ式バスリフト（図3参照）の3機種に対し、図4に例示する介護者が1人で機器を使用している際に機器の動力可動部と浴槽縁との間で手指がはさまれるリスクを分析する。

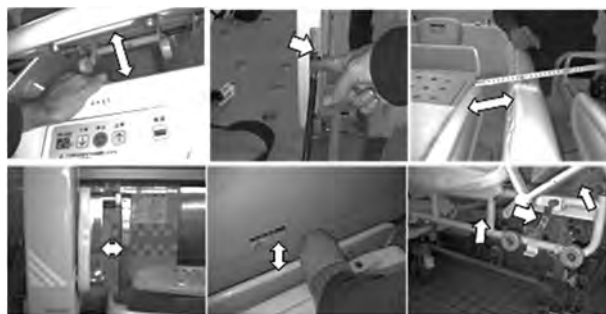
図 2 同定された機械的危険源（挟圧危険部）の例

- ① 入浴者を乗せる担架部：昇降部への移動や浴槽への降下時に挟圧危険部を生じ、手足のはさまれのおそれ。
- ② 可動部付近の開口部：カバーなどが備えられておらず、手指のはさまれや切傷のおそれ。
- ③ レール部などの端部：カバーなどが設けられておらず、エッジによる切傷のおそれ。
- ④ 車輪：走行時の足指のはさまれのおそれ。
- ⑤ バッテリー接続部：防水・防滴処理の不備による感電や発火のおそれ。

これらのうち、機械的危険源（①及び②に述べた挟圧危険部）の例を図 2 に示す。また、以下の保護方策の不備も確認された。
