介護者のはさまれ災害に対する入浴用ストレッチャ式電動リフトの保護方策の開発[†]

キーワード: 機械安全, 入浴用ストレッチャ式電動リフト, 保護方策, 使用性評価

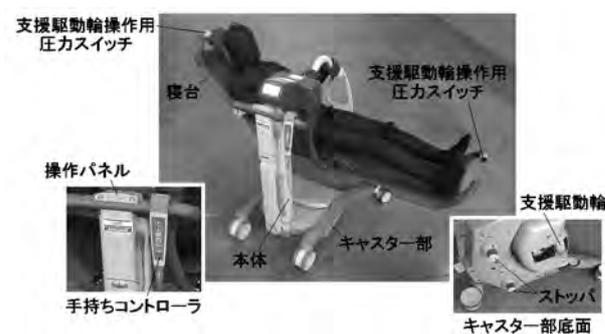
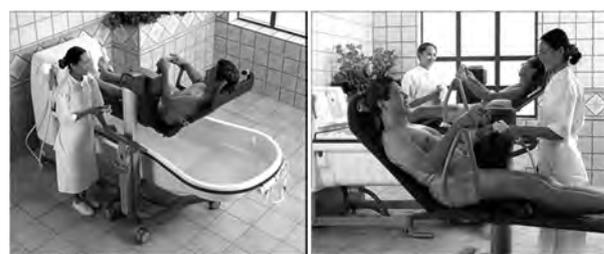
図1 電動ストレッチャの外観と使用状況の例

工学的保護方策を具体的に検討する上で、市販の電動ストレッチャ Arjo Huntleigh 社製 Miranti（以下、本機と記載）を対象とした。本機の外観と使用状況の例を図1に、主な仕様を表1に各々示す。本機は、典型的には、脱衣場で入浴者を寝台に移乗し、浴室で洗身、その後、浴槽へ移動し、所定の高さに寝台を降下させて入浴者を浴すという手順で使用される。

(a) 電動ストレッチャの外観

(b) 使用状況の例¹⁾

本機には次の四つの動力可動部があり、すべて 24V バッテリーを電源とする減速機構付きモーターで駆動される。ここで検討する保護方策は、これら動力可動部の作動が安全制御の対象となる。

- (a) 寝台の昇降：本体に内蔵されたボールねじ機構により、手持ちコントローラ（以下、コントローラと記載）又は操作パネルの操作ボタンを押している間だけ作動する。
- (b) 寝台頭側の起倒：コントローラのボタンを押している間だけ、寝台の頭側縁部に掛けたフックワイヤが引き出し又は巻取りされ、寝台頭側半面の角度が調整される。
- (c) ストップ：操作パネル又はコントローラのボタンを押すと、キャスター部底面より突出し、別のボタンを押すと引き込まれる。寝台を昇降させる際に転倒防止のために使用する。
- (d) 支援駆動輪：寝台の両端にある圧力スイッチを押すと、本体底面より車輪が出る。押し続けると、押ししていないスイッチのある側を前として前進方向に車輪が回転し、移動を支援する推力が発生する。圧力スイッチを離すと車輪は収納される。

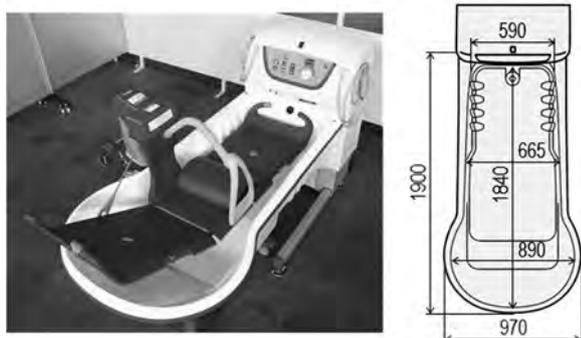
図2 浴槽の外観と主要寸法

一方、入浴介助の際に本機と組み合される浴槽には複数の種類があるが、ここでは、介護施設などで比較的多く利用されていることから、図2に示す鍵穴形状のバスタブ（Arjo Hunt leigh 社製 Rhapsody）を備えた特殊浴槽（同社製 System 2000）との組み合わせで使用されると設定した。

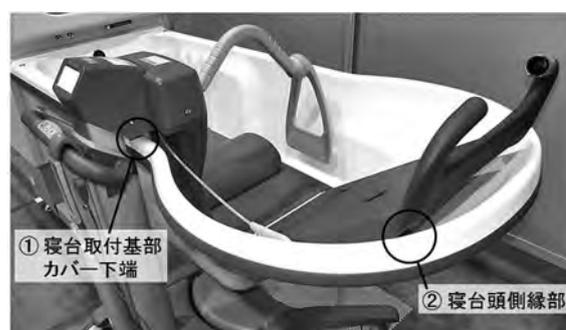
図3 寝台の降下に伴う挟圧危険部

寝台を浴槽内に降下させていく過程で、寝台と浴槽上面の縁との間の距離を計測し、指が押し潰されるのを回避する最小隙間 25 mm³⁾を基準に、挟圧危険部を同定した。その結果、本機の挟圧危険部として次の2箇所が確認された（図3参照）。

- ① 寝台取付基部カバー下端：寝台底面が浴槽の底まで降下すると、寝台取付基部カバーの下端と浴槽縁上端との間隔が 9 mm になる。
- ② 寝台頭側縁部：寝台頭側半面は、寸法仕様上、一部が浴槽の縁に接するようになっており、寝台の降下に伴って持ち上がる。これは、誤って被介護者の頭部を湯に漬さない意味での有用性はあるが、必ずしも本機の意図された使用方法ではない。

その他の部分については、寝台の足側半面が浴槽半ばまで降下する間、寝台外周と浴槽縁上面との間には最少でも 30 mm の間隔が確保されていた。ただし、寝台を昇降させる操作過程において、以下のことが問題として考えられた。

3.2 節の①で指摘した寝台取付基部カバーの下端と浴槽縁上端との間隔は 28 mm に広がることとなった。

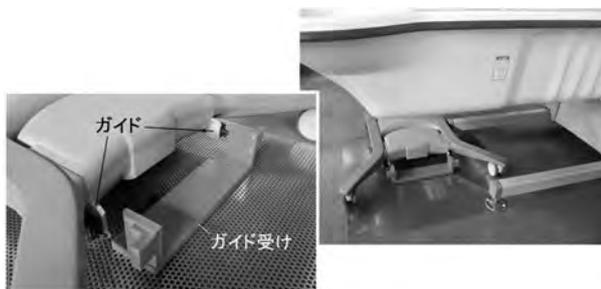
図4 位置決めガイド機構

浴槽に対して本機の位置決めを正しく行えるようにする方策として、図4に示すように、キャスター部の前面にガイドとなる突起を、浴槽下にその受けを設けることを検討した。両者がかみ合う位置が、意図された昇降操作位置であるが、さらにローラアーム式リミットスイッチ(EUCHNER社製NM-KB)をガイドに取り付け、ガイドがガイド受けに正しくセットされると、寝台の昇降時に安全のために働かせることになっているストッパが自動的に作動する構成とした(図5参照)。これは、介護者に位置決め完了を伝えるばかりでなく、入浴介助中のストッパ操作の手間を省くことを意図したものである。さらに、このリミットスイッチは、浴槽内での寝台の昇降中に支援駆動輪が誤作動することを防止するように、支援駆動輪の駆動モータへの動力供給を断路するインタロックも構成している。

なお、ガイド受けは、現時点では、2 mm厚のステンレス製パンチングプレート上に固定しているが、実際に施設などに設置する場合には、浴室床面に浴槽と共に敷設するものとしている。

質問(1)の位置決め困難さの増加については、作業が実行できなくなるとの回答はなかったが、参加者の半数が「作業には問題ないが、慣れるまでに時間がかかりそうである」と回答した。その理由として、試作した位置決めガイド機構が浴槽下の見え難い位置にあるとの指摘が多かった。試作したガイド機構では、位置決めの際の目安として、浴槽の脚部フレーム先端に本機のキャスター部の側面を押し当てながら移動させるとガイド位置に誘導される設計としていたが、「入浴助中は利用者に注意を払っているため、ガイド位置を確認するために利用者から視線を外し、下を見ながら移動する時間は最

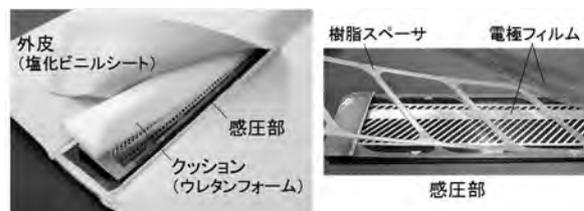
図6 試作した接触検知センサの構造

このことから、本研究では、寝台が停止するまでに身体部位を挟圧しても過大な力が及ばないように、柔らかいクッションを内蔵した接触検知センサを試作した。試作した接触検知センサの構造を図6に示す。接触を検知する感圧部は、市販の感圧スイッチ(アズビルトレーディング社製BS500)の感圧部を利用したもので、2枚の電極フィルムの中に厚さ0.5 mmのポリエステル製スペーサを挟んだ構造であり、力が加わると電極が接して導通状態となる。試作した接触検知センサは、その感圧部の上に厚さ13 mmのポリウレタンフォームを配し、全体を発泡塩化ビニル製のシートで包んだ構成である。

感圧部の導通は、専用の安全コントローラ(アズビルトレーディング社製SC-U1D1)で判定し、その安全出力で寝台の降下及びフックワイヤの引出しの操作が中断される。また、安全コントローラは、内蔵された規定の抵抗を用いて、感圧部及び配線を含む接触検知回路の断線故障を検知する機能を有しており、このような不具合が生じた場合には、接触検知時と同じく、動力可動部の操作が実行できなくなる。

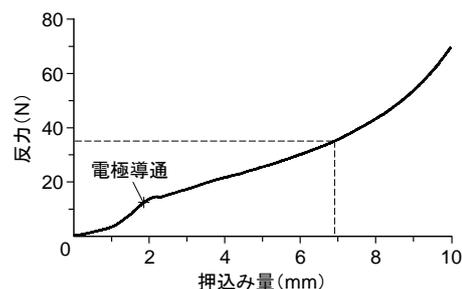
図7 接触検知センサの押込み量と反力の関係

感圧センサの国際規格ISO 13856-2⁴⁾において頭又は手を想定した試験片形状とされる直径80 mm、厚さ30 mmの金属製プローブを1.0 mm/sで試作した接触検知センサに押し付け、その際の押込み量と反力との関係を測定した。押込み量10 mmまでの結果の例を図7に示す。この例では、押込み量1.85 mm、反力12.6 Nの時に電極が導通したが、その後の反力の増加は緩やかであり、

さらに 5 mm 押し込んでも反力は 34.7N であった (図 7 に破線で示す)。測定 5 回の平均では、導通時の押し込み量は 1.87 mm (標準偏差: 0.02 mm)、反力は 12.6 N (標準偏差: 0.17N)、導通後 5 mm の押し込みに対する反力は 35.2N (標準偏差: 0.66N) であった。

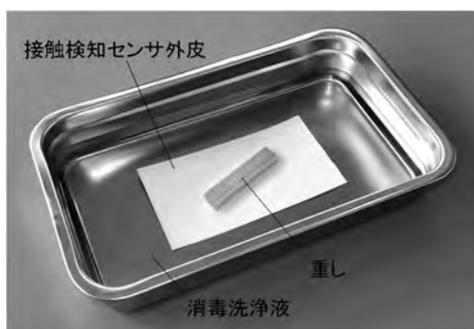
図 8 接触検知センサ外皮の耐薬品性試験

一方、入浴用介助機器へ適用する上で、接触検知センサの使用環境条件として、少なくとも a) 本機の仕様より、業者が指定する除菌洗浄液により毎使用後と 1 日の終わりに洗浄されること、b) 浴槽の仕様より、最高 45°C の湯に浸されることの 2 点が考慮されなければならない。そこでまず、条件 a) について、外皮に使用した塩化ビニルシートの耐薬品性を、業者指定のクワット系消毒洗浄液を指定の 4 倍の濃度で希釈した溶液に浸しておくことで調べた (図 8 参照)。塩化ビニル樹脂は、酸/アルカリ/溶剤に対し優れた耐性を有することで知られるが⁵⁾、試験の結果、120 時間経過後も特に変質等は見られなかった。

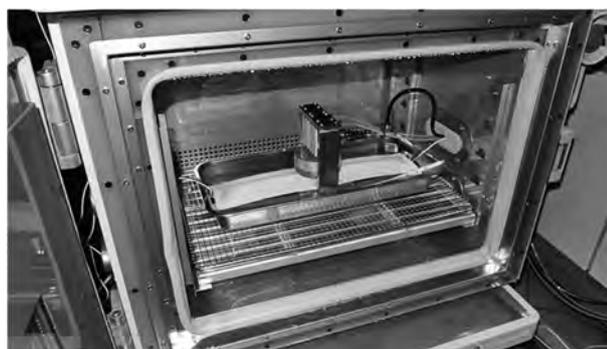
図 9 接触検知センサの高温耐久試験

また、条件 b) について、温湿度環境試験装置 (楠本化成社製 TH403HA) を用いて、仕様よりも 5°C 高い 50°C の湯に浸した状態で接触検知センサを作動させ、5 秒に 1 回の頻度で前述の金属製プローブを空気圧シリンダによって 150N で押し付ける方法で、43,200 回 (60 時間) を打ち切り回数とした高温耐久試験を 3 回行って評価した。150N としたのは、ISO 13856-2 において感圧センサが反応しなければならない押し付け力の下限として規定されている値であったためである。試験の様子を図 9 に、試験終了後の接触検知センサの状態の例を図 10 に各々示す。設定した打ち切り回数は、接触検知センサが 1 日に 20 回加圧されると仮定すると約 6 年間の使用に相

当するが、図 10 に示すように、加圧部分の一部に金属製プローブの形がついたものの、3 回の試験のいずれも接触検知センサの機能に異常は見られず、湯中での耐久性能が確認できた。

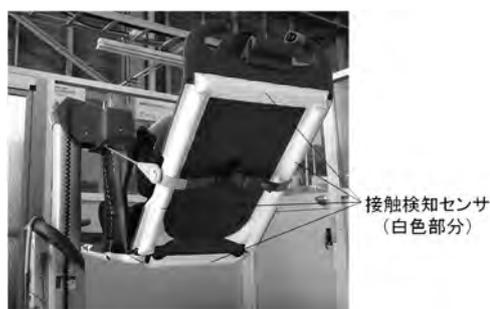
図 11 接触検知センサの実装状態

以上の基礎的な検証を受け、接触検知センサを本機に実装した。金型を作成すれば湾曲した形状のセンサを制作することも可能であるが、現時点では直線形状のみの試作に留めたことから、図 11 に示すように、寝台背面の縁周囲に配置する構成とした。図 11 には、寝台頭側半面しか示していないが、寝台足側半面及び被介護者の腰を乗せる寝台中央底面の縁周囲にも、同様に、センサを配値した。

なお、接触検知センサの機能により、センサが浴槽底に接すると、介護者がコントローラの降下ボタンを押し続けても、自動的に寝台の降下が停止することとなった。さらに、接触検知センサ及び取り付け具の高さを含め、停止した時の寝台の高さが未実装時よりも増したことで、

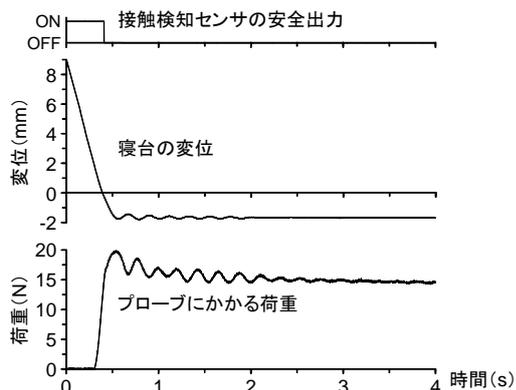
図 12 接触検知センサの動作確認試験結果の一例

停止機能の動作を検証するため、寝台に 65~69 歳の男性の体重の 95 パーセント値⁶⁾に相当する 80 kg の錘を乗せ、水平にした状態で、ロードセルを組み込んで固定面上に置いた前記金属製プローブの上に降下させ、プローブとの接触による寝台の停止過程及びプローブにかかる荷重を測定した。結果の一例を図 12 に示す。接触検知センサが荷重 12.5N で接触を検知した後、寝台は約 1.8 mm 降下し、このため荷重は一時約 20N に達した。ただし、その後は寝台の振動に伴って荷重が緩和され、最終的に残留した荷重は 15N 以下となった。同じ試験を 5 回行った結果を表 2 に示す。ISO 10535²⁾ には、移動・移乗支援用リフトが「水平移動中に人体の一部を挟んだ際、かかる力は 100 N を超えてはならない」との規定があるが、測定された荷重はこれより十分小さく、接触検知後の遅れ時間での加圧の緩和を考慮した所要の特性が実現されていることが確認された。

平均値	標準偏差
接触検知時の荷重	12.7 N	0.3 N
安全出力 OFF 時の荷重	15.0 N	0.3 N
安全出力 OFF 後の寝台降下量	1.78 mm	0.04 mm
最大荷重	19.7 N	0.3 N
残留荷重 (検知から 5 秒後)	14.3 N	0.4 N

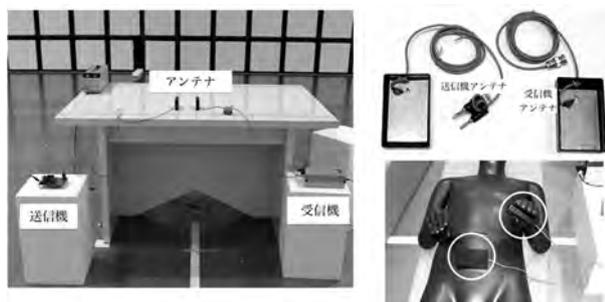
図 13 試作した人体通信装置

無線式接近検知センサの開発では、まず、図 13 に示す電界通信方式の人体通信装置を試作し、性能を確認した⁷⁾。人体通信は省電力の人体近傍通信の総称であり、人体を無線装置のアンテナとして通信を行う。試験の結果、基本的な性能を確認できたが、大型で可搬性に乏しいことから、実用性を向上させるよう小型化を検討した。

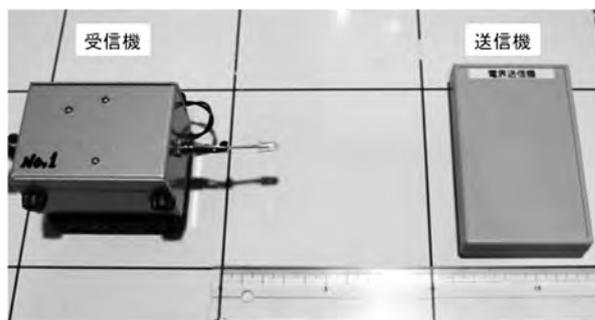
図 14 小型化した無線式接近検知センサ

小型化したセンサを図 14 に示す。人体通信を担う送信機と受信機ともに掌大の寸法となった。送信機の消費電力を抑えるために周波数は 125kHz とした。受信機は通信が成立すると LED が点滅する。また、受信機のアンテナに、単なる導線も使用できるようにした。小型化の仕様としては、受信機のアンテナを長さ 5 cm の導

線とする条件で、受信機と送信機の距離が 5~2 cm の範囲で再現性のある反応が得られることを目標とした。

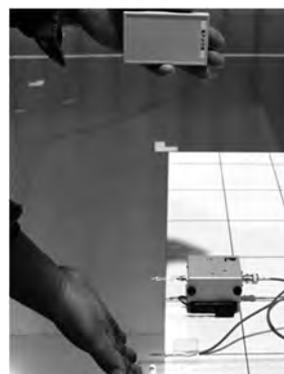
図 15 人体通信の動作検証試験の様子

人体通信の動作検証試験の様子を図 15 に示す。試験は、電波暗室内において、人が片手に送信機を持ち、反対の手を受信機のアンテナに近づける方法で行った。その結果、約 3 cm まで手を近づけると人体通信が可能であり、距離が 1 cm 程度であれば再現性のある反応が得られることを確認した。反応は掌だけでなく、全身でも同様で、足のつま先でも十分動作することが確認できた⁹⁾。

しかし、本検証試験の内容は実際の使用条件を極めて単純化したものであったが、服の材質や人体との接触面の状態、腕時計などの装飾品も通信に影響することなどが確認され、実用化に向けた性能を判断するためには検討すべき項目がまだ多く残されていることが判明した。このため、より詳細な検証のため検討項目の整理が必要であると考え、本機に実装して次章で述べる使用性評価試験に供することは見送ることとした。

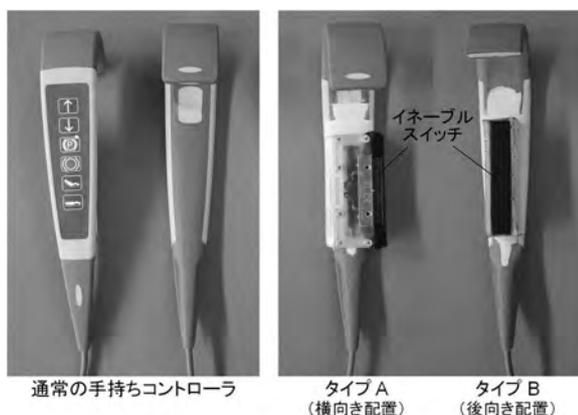
図16 試作したイネーブルスウィッチ付きコントローラ

コントローラに不具合が生じた場合や何かに当たった場合などに意図せず動力可動部が作動することを防ぐ方策として、コントローラに 3 ポジションイネーブルスイッチ (オムロン社製 A4E) を備え、イネーブルスイッチが中央位置に適切に押下されていなければ、コントローラの操作ボタンが機能しないことを検討した。イネーブルスイッチの具備は、機械を手動で運転する際の安全確保の条件の一つとして、産業用機械の個別安全規格の多くで規定されている方策である。

試作コントローラと記載)を図16に示す。第4章で詳述する使用性評価試験を考慮し、イネーブルスウィッチの配置として、コントローラの側面に横向きにスイッチを取り付けたタイプAとコントローラの背面中央に後向きに取り付けたタイプBの2種類を試作した。なお、タイプAは、イネーブルスウィッチ取付け部を反転することで、イネーブルスウィッチを左右どちらにも向けられる構成とした。

また、質問(2)のイネーブルスイッチの向きに関しては「横向き」の配置を好む回答が多かった。しかし、実際の入浴介助では、「場面場面の状況に応じてコントローラを持ち替え、右手と左手のどちらでも操作する」との意見があった。このことを考慮すれば、左右どちらの手でも操作できるように「背面中央に後向き」で配置するほうが、より合理的であると考えられる。

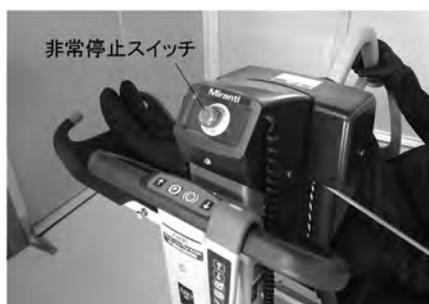
図17 非常停止スイッチの取付け位置

コントローラや制御回路の不具合などの状況に対する付加保護方策として、図17に示すように、操作パネルの上方にあたる寝台取付基部に非常停止スイッチを設けることを検討した。寝台取付基部の位置は、入浴助中に介護者が容易に操作できる位置として選定した。また、非常停止スイッチには、IEC 60947-5-1 附属書 K¹⁰⁾に規定された直接開路動作機能の要求に適合するとともに、防水性を考慮し保護構造等級が IP65 の製品 (IDEC 社製 AB6E-3B) を使用した。

質問(1)のスイッチの大きさ・形状については、すべての参加者から肯定的な回答が得られ、問題なく実機へ適用できることが確認された。また、質問(2)の設置位置について、施設営業職1名から「電動ストレッチャ本体から浴槽を挟んで反対側に離れて立つ場合などでは届かない」との指摘があった。ただし、今回参加された

介護者 5 名の範囲では「電動ストレッチャ本体から離れた位置で寝台などを作動させる作業はない」と回答されており、設置位置は概ね妥当であると考えられる。

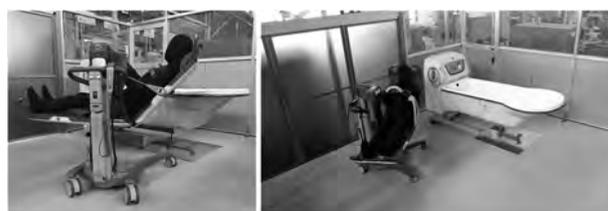
図18 試作した保護方策を実装した電動ストレッチャと使用性評価を実施した模擬浴室

試験は、図18に示す床面を病院や福祉施設等の浴室で使用されているキャスター走行重視型床材(東リ社製バスナアルティ)とした広さ14.7m²(4.6m×3.2m)の模擬浴室にて実施した。本機に重量60kgの人型ダミーを搭載した状態で、試験参加者に本機の基本運用方法に基づく入浴介助作業の一部として、①脱衣所から浴槽までの移動、②浴槽に対する位置決め、③浴槽での寝台の降下と上昇、までの一連の作業を模擬的に行ってもらい、その印象から各保護方策に対する主観的評価を対話形式で聞き取った。試験を実施しているときの様子を図19に示す。なお、本試験は、労働安全衛生総合研究所の研究倫理審査委員会の承認(通知番号H2735)を得て、2016年7~12月に実施した。
