地震で一定以上の損傷を受けた建物は、余震で倒壊する危険性が高い！

実大の木造住宅の模型で実証実験を実施しました。

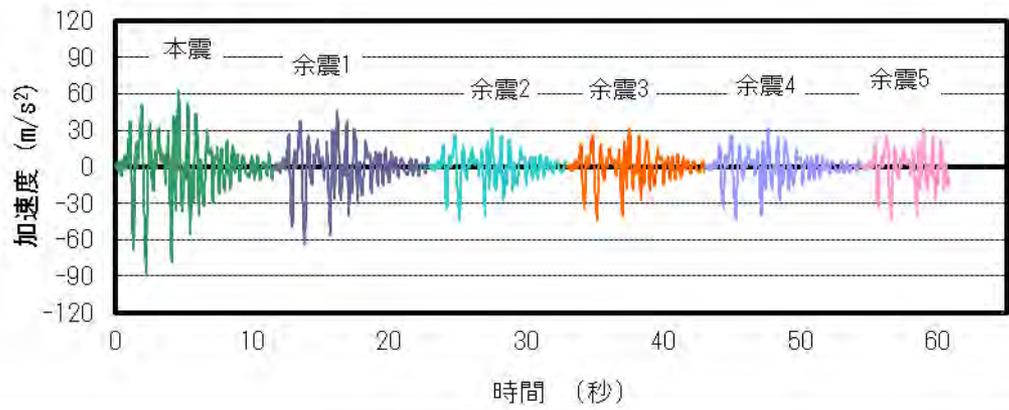
入力地震波の加速度時刻歴

余震は本震よりも小さくなっていく

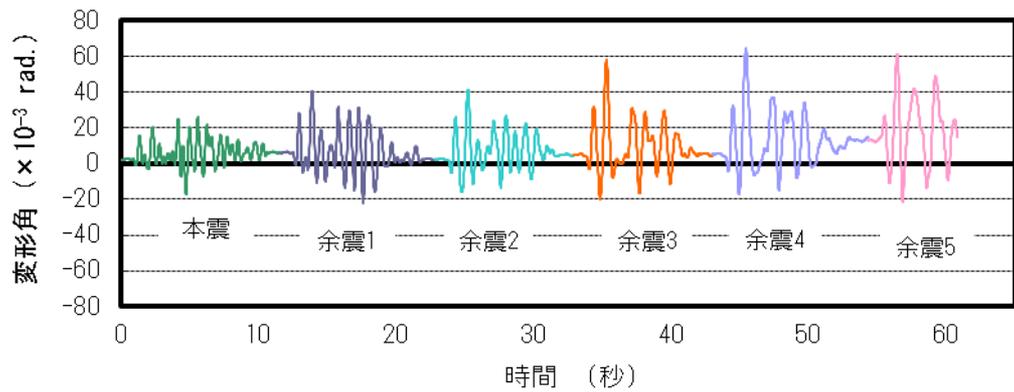
建物の応答変形角の時刻歴

建物の変形は大きくなっていく

倒壊する危険性が増す

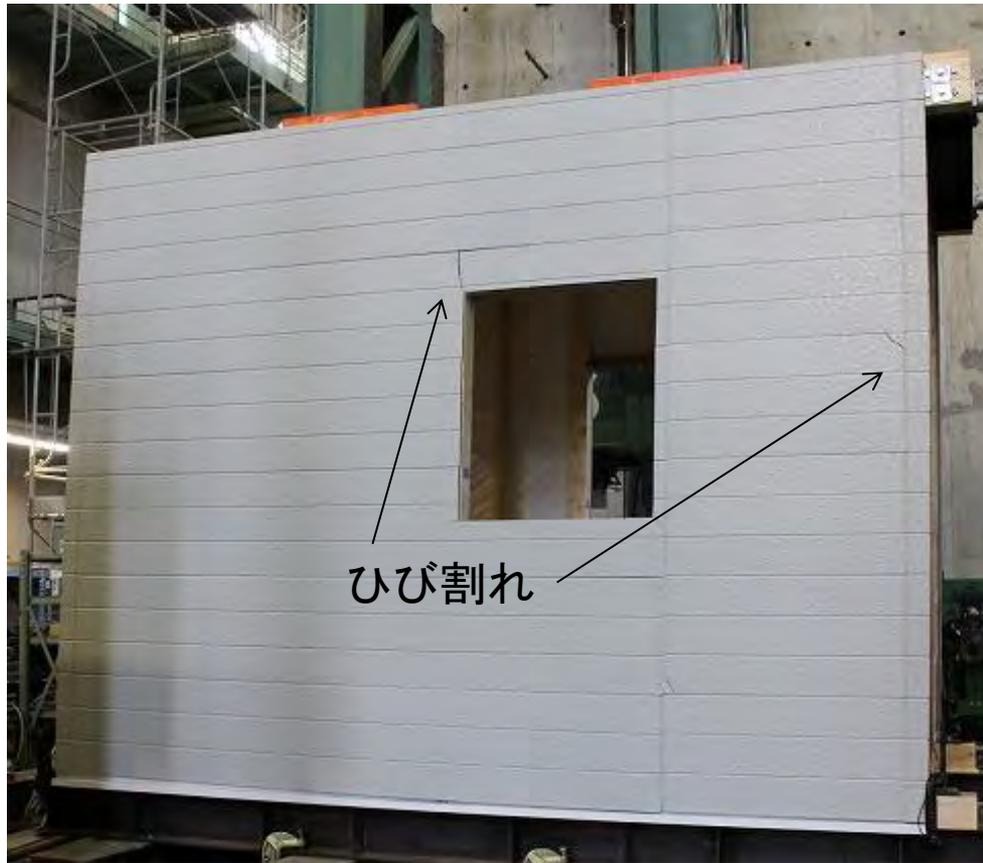
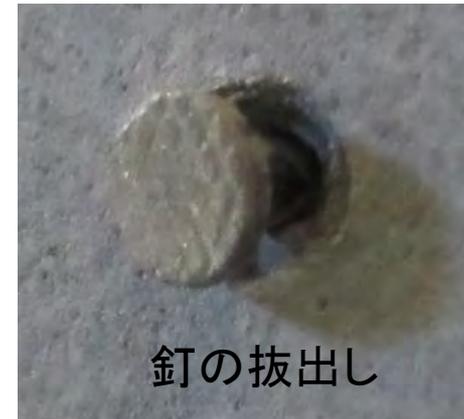
# 外壁仕上げがサイディングの場合

所々にひび割れがありますが、サイディングを固定している釘の拔出しが重要です。

サイディングを固定している釘で1mm以上引き抜けている本数が、全釘数の5%を超えていたら、余震で倒壊する危険性が高いです。

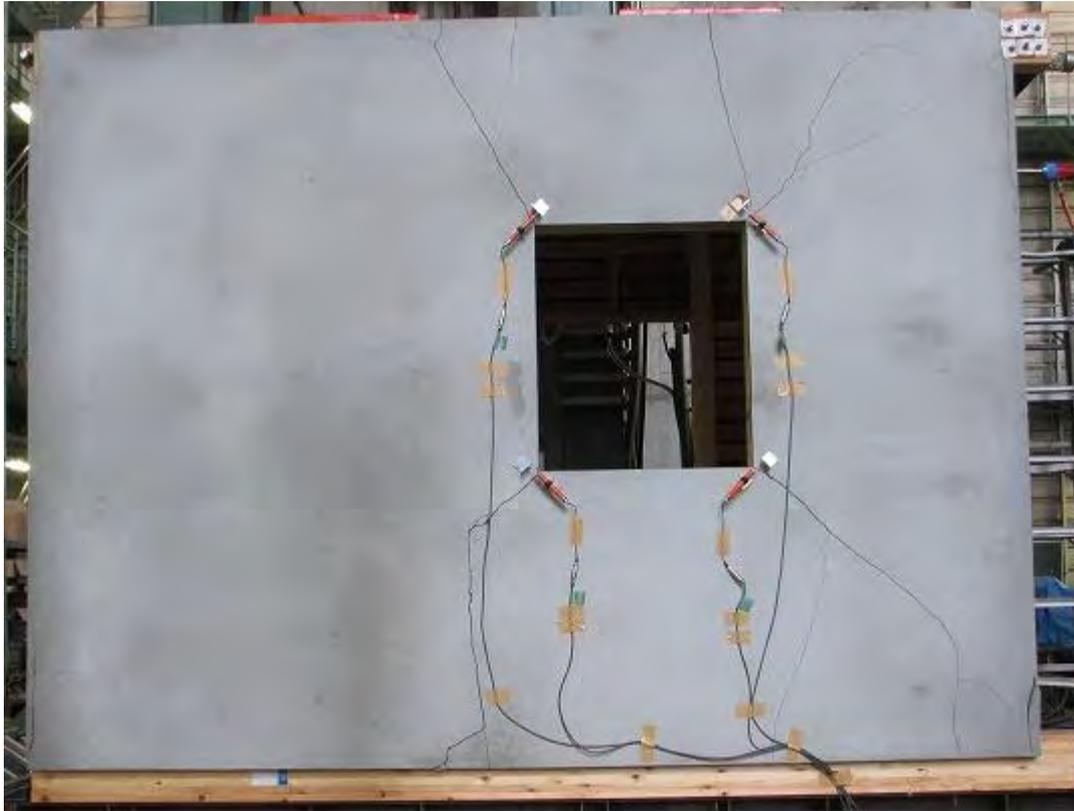
# 外壁仕上げがモルタルの場合

窓の周辺には、ひび割れが発生しやすいです。

そのひび割れは、窓に近い程、ひび割れ幅が大きいです。

大地震の後に、窓の角のひび割れの幅が1mmをこえていたら、

余震で倒壊する危険性が高いです。

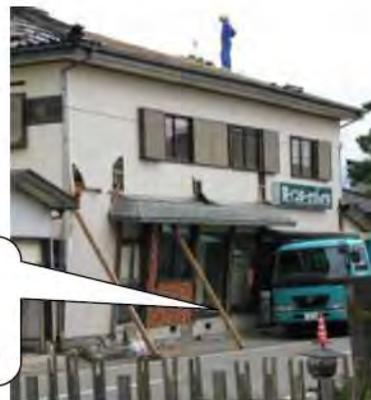
イ 被災した建築物は安易な補強では、十分な強度を回復することはありませんのでむやみに近づくことは危険です。

このような補強は  
全く意味がありません。
