災害調査報告書

サイクロン内での足場崩壊による
墜落災害

独立行政法人
産業安全研究所

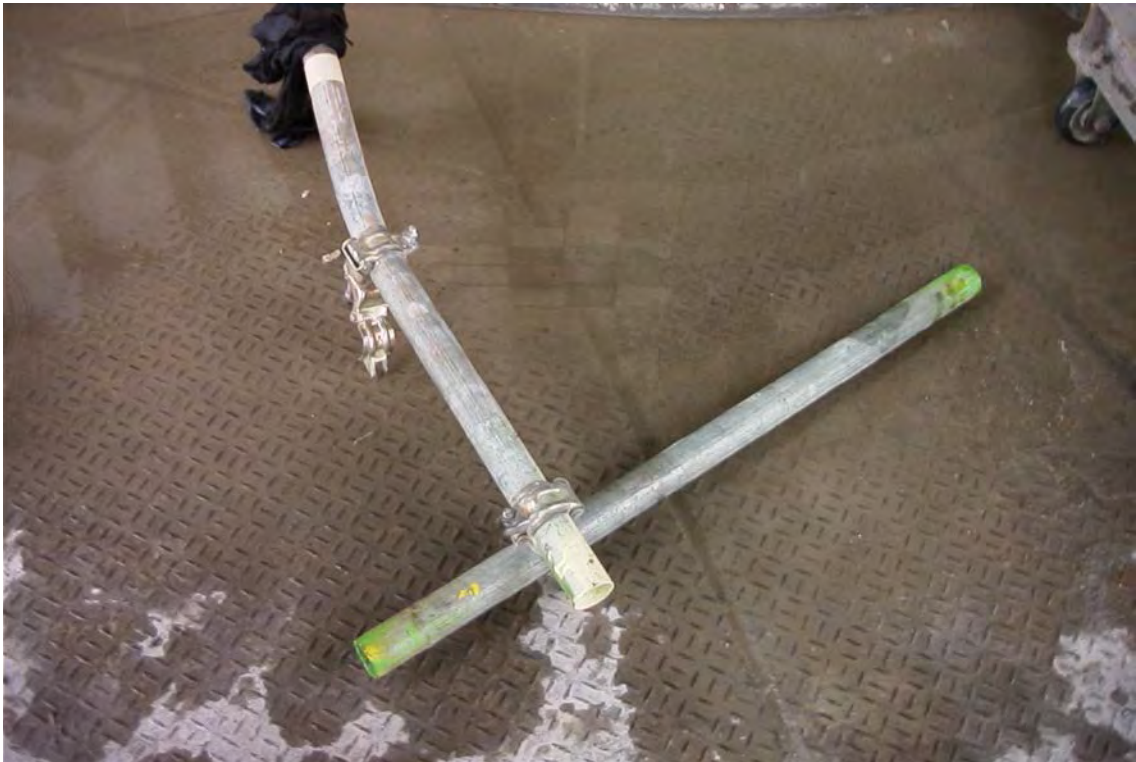
写真2 控えの固定方法

- ①下から1段目(足場下端から0.4m)の水平材は2mの単管により井桁状に組まれていた。
- ②2段目(足場下端から1.49m)の井桁状の水平材は3m、3段目(足場下端から約2.29m)は4mの単管で組まれており、ここまでは全てサイクロンの壁に当てていた。
- ③4段目(足場下端から約3.99m)の井桁は3mの単管の先に3mか2mの単管をつなぎ、壁に当てていた。
- ④4段目より上の井桁は約1.8m間隔で設置されていた。
- ⑤5段目の井桁は2mか3mの単管で、先に単管はつないでおらず壁に当てていなかった。
- ⑥5段目の井桁には3本の控えが設けられていた。その控えは図2のとおり、1本は5階マンホール窓の外に出し(長さ4m)、写真2に示す単管とクランプで壁を挟み込むという不完全な固定方法であった。他の2本は、平面的には45度で下方の壁に当てており、その2本の長さは4mまたは3mであった。
- ⑦6段目の井桁は2mか3mの単管で、先に単管はつないでおらず壁に当てていなかった。
- ⑧7段目は作業構台(座張り)なので全面足場板で敷詰められており、井桁を壁に当てていた。
- ⑨8段目以降は3mの単管2本と2mの単管2本で井桁を組み、建地1本につき2箇所、計8箇所中4箇所については壁に当てていた。また、補強で入れた単管の一部は壁に当てていたものもあった。
- ⑩単管パイプの外径は48.6mm、肉厚は2.4mm、材質はSTK500相当であった。
- ⑪水平材と建地の接続クランプは全て直交型である。
- ⑫建地はレンガの段差を利用して建てられたもので、4mの単管パイプを鉛直方向に5本(一部6本)つないでであった。下から1本目から4本目までの建地を写真3～6に示す。建地間の間隔は、130cm、130cm、161cm、167cmであった。
- ⑬建地は座張りの上で、1本のみ1.5mにわたって建地を抱き合わせ自在型クランプ2個でつないでいたが、それ以外はすべて単管ジョイントでつないでいた。
- ⑭単管ジョイントだけではぐらつくため、接続部をクランプで固定していた。

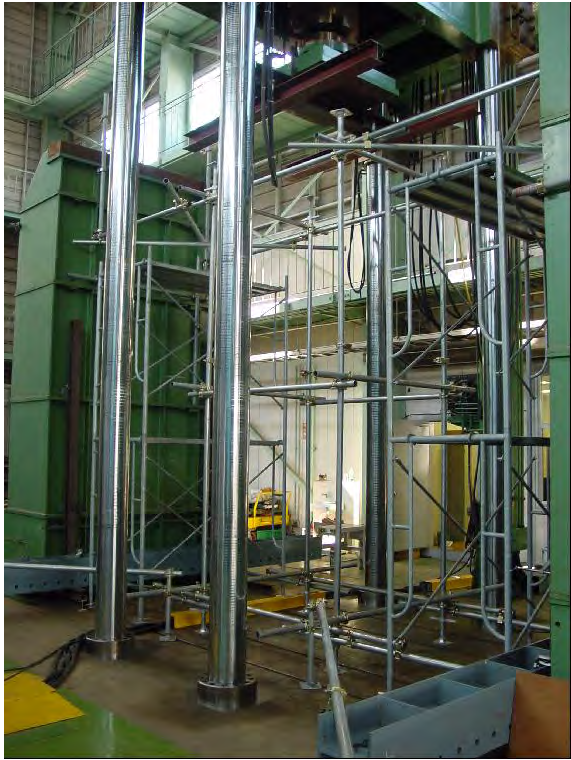
写真1-1 ケース1 (2層足場)

ケース1：最も強度が高い場合として、5段目の控えが座屈防止に有効に働き、5段目から7段目までが座屈長となる場合。供試体は2層で最上段と最下段（5段目と7段目に相当）の水平材は水平変位拘束、中間の段（6段目に相当）の水平材は壁当てなし、高さ3.6m（写真1-1）。

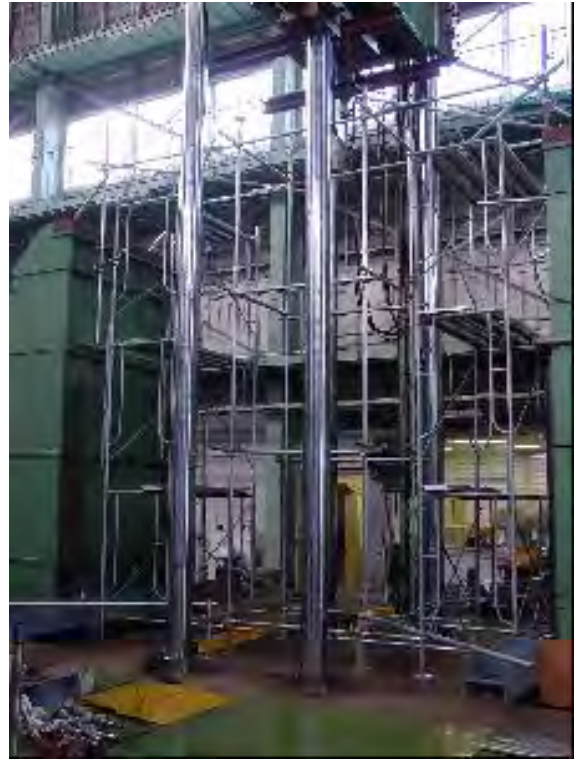
写真1-2 ケース2 (3層足場、控えなし)

ケース2：最も強度が低い場合として、5段目の控えが座屈防止に全く効果がなく、4段目から7段目までが座屈長となる場合。供試体は3層で最上段と最下段（4段目と7段目に相当）の水平材は水平変位拘束、中間の2段（5段目と6段目に相当）の水平材は壁当てなし、下から2段目（5段目に相当）に控えなし、高さ5.4m（写真1-2）。

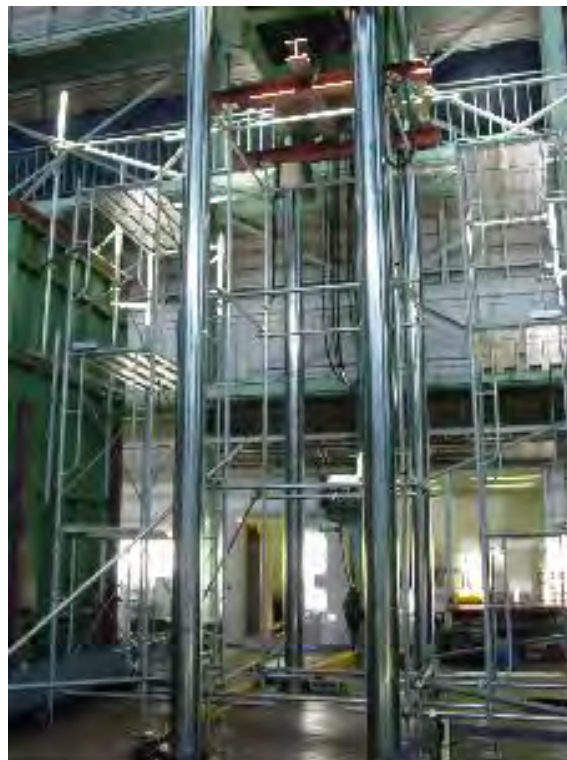
写真1-3 ケース3 (3層足場、控えあり)

ケース3：災害発生時と同様に5段目の水平材の位置で、3本の建地に斜め方向の控え（内1本は壁に固定）を設置し、倒壊した足場を4段目から7段目までほぼ正確に再現した場合。供試体は3層で最上段と最下段（4段目と7段目に相当）の水平材は水平変位拘束、中間の2段（5段目と6段目に相当）の水平材は壁当てなしとしたが、下から2段目（5段目に相当）に3本の控えを設置した。高さ5.4m（写真1-3）。

実験では、ねじれによる強度の低下を防止するため最上段と最下段の水平変位を実際に比べ堅固に固定した。また、3本の控えの内、1本の壁への固定状況は実際には不完全であったが、固定の度合いを定量的に表すことが困難なため、ケース3では実際より強度が高くなるようこの控えを壁に完全に固定した。

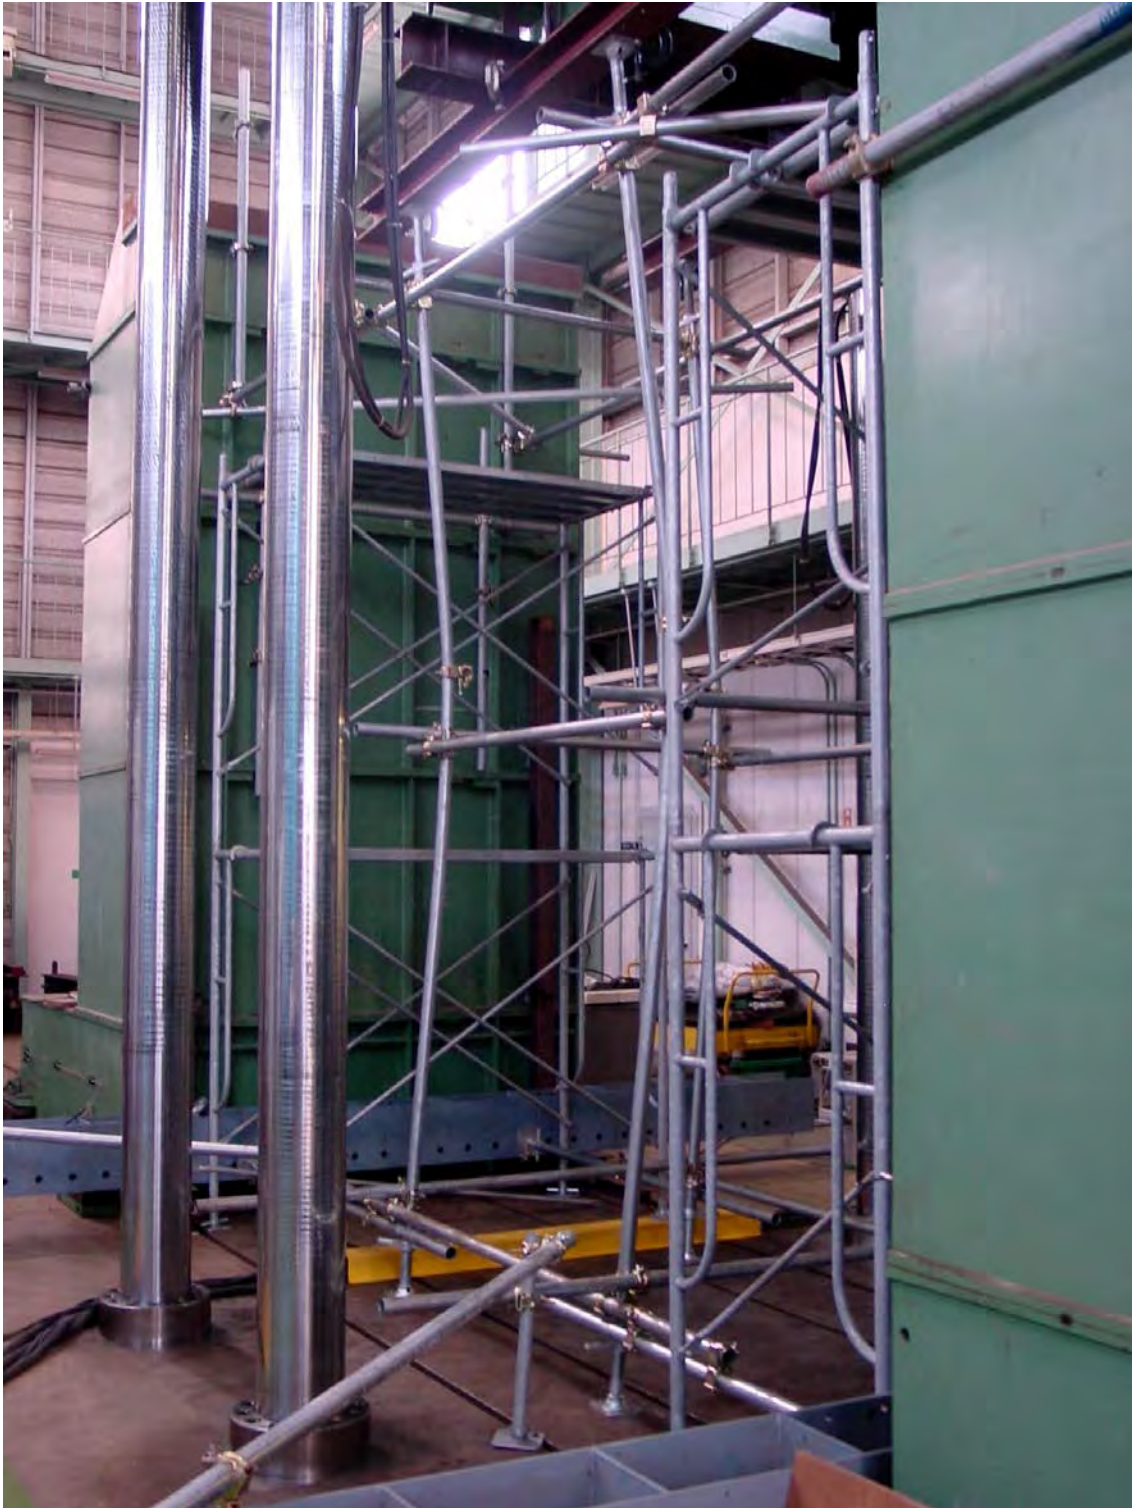
写真1-4 ケース1（2層足場）の座屈形

実験結果は表1-1のとおりである。また、実験での荷重と変位の関係を図1-2に、実験後の座屈形を写真1-4～1-6に示す。

座屈荷重	建地1本当たりの座屈荷重	座屈形
ケース1	93.7kN (9.56tf)	23.4kN (2.39tf)	供試体の下から2段目と3段目の水平材の間にある単管ジョイントを中心に、下端から上端までを座屈長（3.6m）として座屈。
ケース2	70.1kN (7.15tf)	17.5kN (1.79tf)	供試体の下から3段目と4段目の水平材の間にある単管ジョイントを中心に、下端から上端までを座屈長（5.4m）として座屈。
ケース3	90.5kN (9.23tf)	22.6kN (2.31tf)	供試体の下から3段目と4段目の水平材の間にある単管ジョイントを中心に、控えのない建地（1本）は下端から上端までを座屈長（5.4m）として座屈。控えのある3本の建地は控えの位置で若干変位が拘束されたため、控えから上端までを座屈長（3.6m）として座屈したと推定される。
