災害調査報告書

防波堤の東日本大震災 復旧工事中に発生した 水中爆発災害

独立行政法人
JNIO SH 労働安全衛生総合研究所

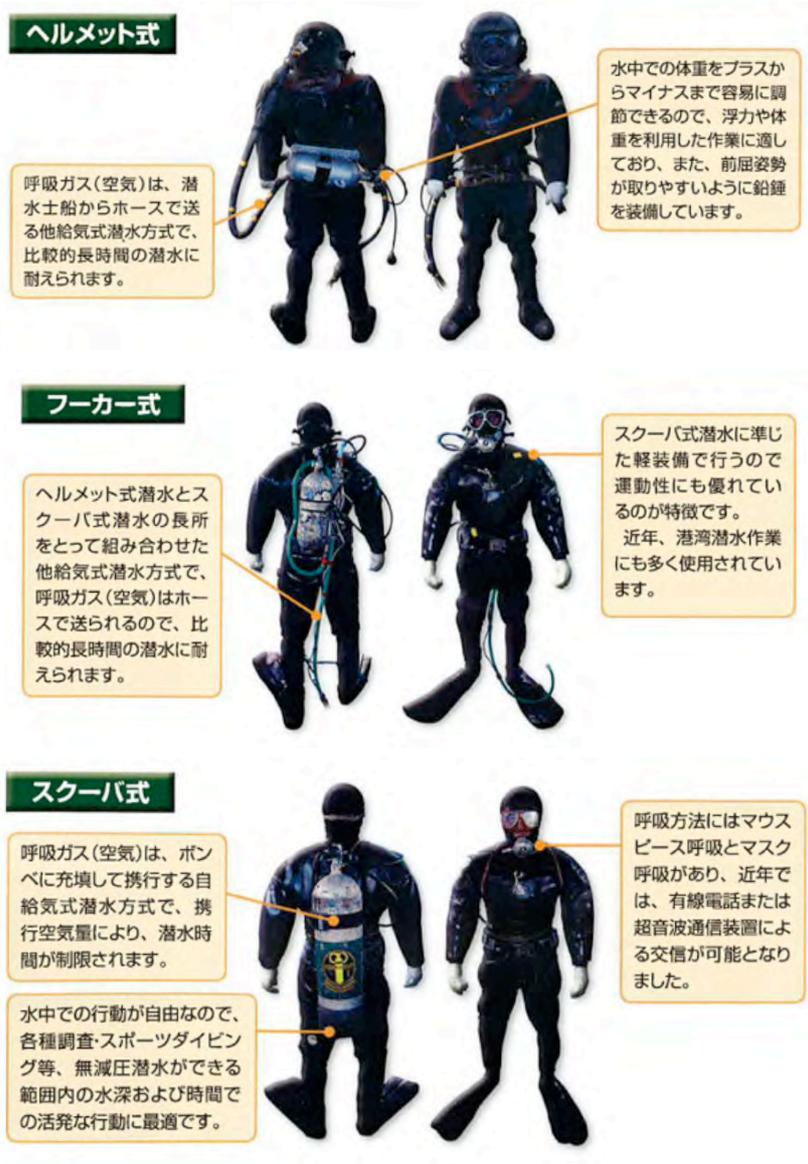
図 5-1 潜水様式の種類²⁾

潜水業務用の潜水様式は器具によって大別され、ヘルメット式，全面マスク式，スクーバ式の 3 種類がある¹⁾（図 5-1）。現場では，全面マスク式とスクーバ式の中間のフーカー式潜水が行われていた。フーカー式ではデマンド式レギュレーター，面マスク，ウェットあるいはドライスーツ，ブーツ，フィン，ベルトとウェイト，緊急ボンベを装着する。空気は船上のエアタンク，コンプレッサーとつながれた送気ホースを介して送られる。

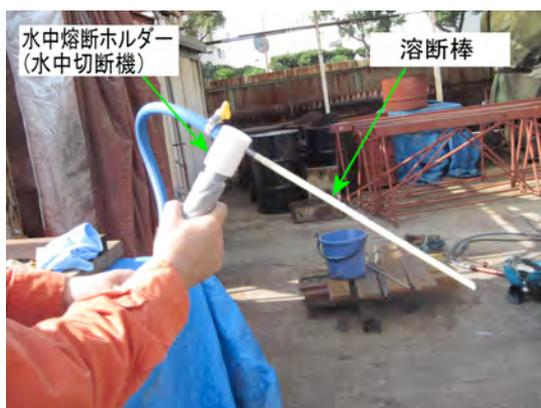
写真 5-1 水中切断機と溶断棒

酸素アーク溶断器を構成する機材は直流溶接機、トーチ（ホルダー）、溶接棒、酸素容器、酸素ホース、キャブタイヤケーブル（電線）などである。さらに、海上の現場ではエンジン式発電機も必要である。現場では以下の機材が使われていた。写真 5-1 と 5-2 に当該水中切断機と水中溶断棒を示す。

- ・ 防音型エンジン発電機兼用溶接機
- ・ 水中切断機
- ・ 水中溶断棒

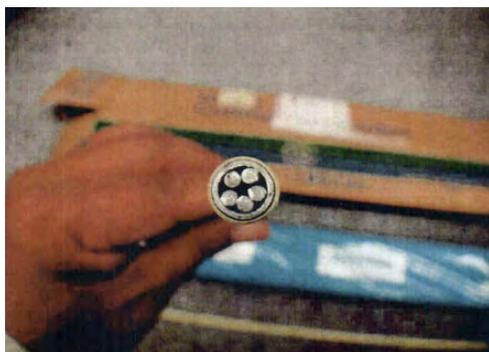
写真 5-2 溶断棒の断面

図 5-3 に水中溶断棒の構造例を示すが、外側からフィルム、フラックス、鋼管の順に、内部には複数（ここでは 5 本）の助燃線が星形に配置されている。助燃線の隙間は酸素が流れる。ここで数字の 9 は棒の直径を、5 は助燃線の本数を表す。現場で使われていた水中溶断棒は、直径は 8 mm、助燃線が 5 本のものである。使用電流と酸素圧は水深によって異なるが、メーカーによると、代表的な製品である本製品の場合は、標準条件の水深 7 m、軟鋼板 12 mm において、それぞれ 220 A、0.9 MPa である。このときの酸素流量は 95 L/min、切断速度 13 cm/min、切断長さ 208 mm である。

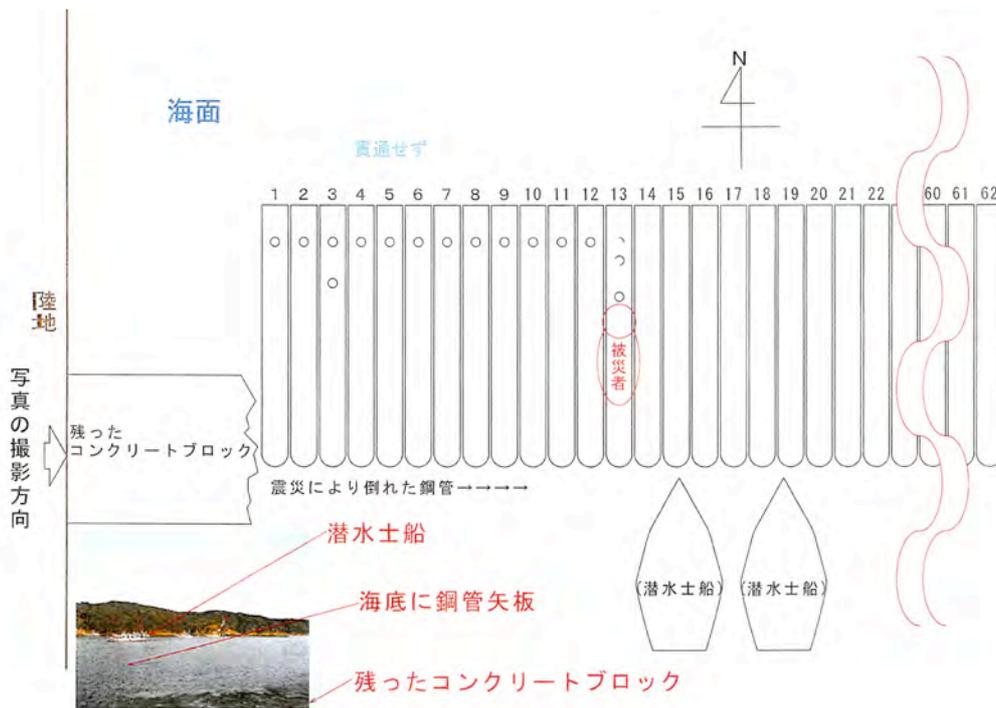
図 6-1 平面図

- a)図 6-1 に事故発生時の平面図を示す。既に鋼管矢板 12 本について 13 箇所穴を開けた。ただし，鋼管 No.3 の一箇所は上部にコンクリートが充填された箇所貫通していなかった。
- b)略
- c)鋼管 No.13 は 34 度（その後 33 度に修正）で座屈していた。
- d)鋼管 No.13 には 3 箇所穴があった。
- e)現地で行われた鋼管 No.13 の引き上げの様子と穴の状況を写真 6-3~6-8 に示す。また，当時の作業の状況を再現したときのモデルの身長は 173 cm であった。作業者は傾いた鋼管に乗った格好で作業をし，穴と腹部との距離は 50 cm であった。ただし，被災者はこのモデルよりも身長が低かったため，その距離はわずかに短かったものと考えられる。
- f)図 6-3 より，穴の状況からすると，1m の一番上の穴を開けたときにコンクリートに当たり貫通しなかったため(他は貫通していた)，次に 2.3 m 位置で円形の貫通穴を開け，ガスが抜けなかったためもう少し上のほう 1.5 m で穴を開けようとしていたと推測される。この位置で穴を開け始めた時点では，内部からガスは漏れてこなかったが，溶断で酸素が鋼管内に溜まってくるので，いずれガスが漏れてくることになる。

ただし、鋼管はくっついて一直線に並んでいるわけではない。

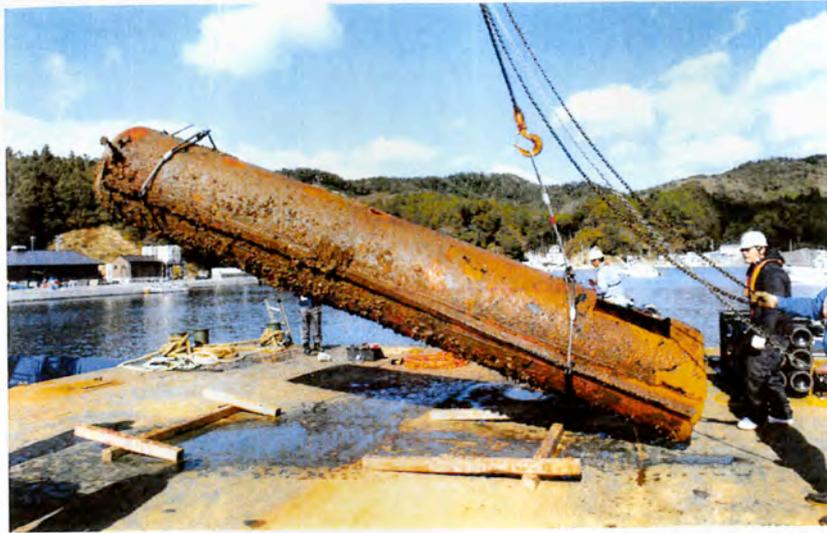
鋼管 No. 13 上部平面図

(2)鋼管 No. 13 とその周囲の状況

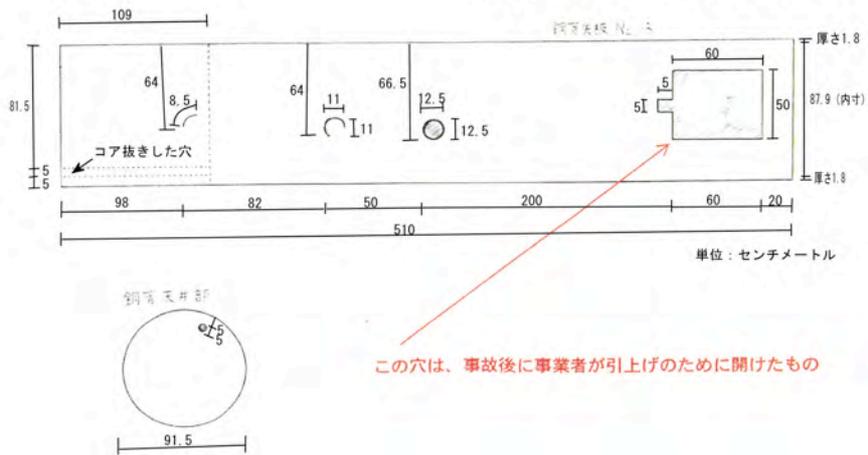
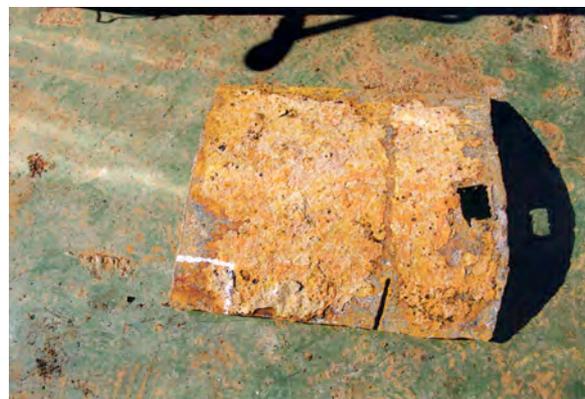
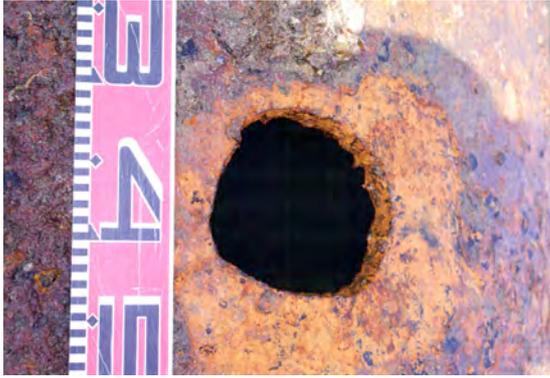
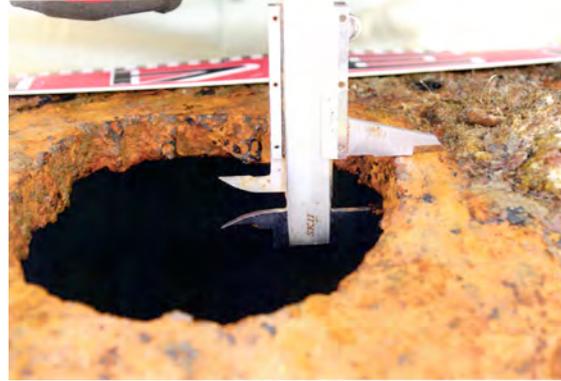
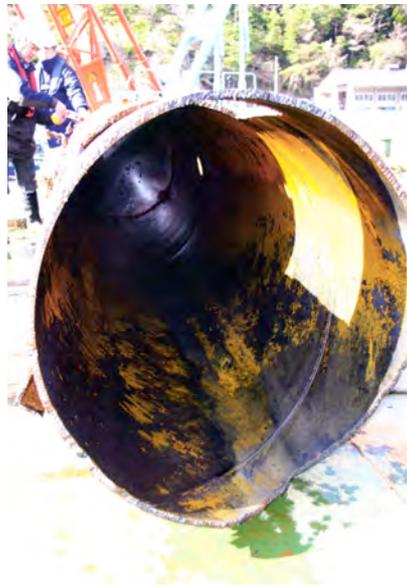
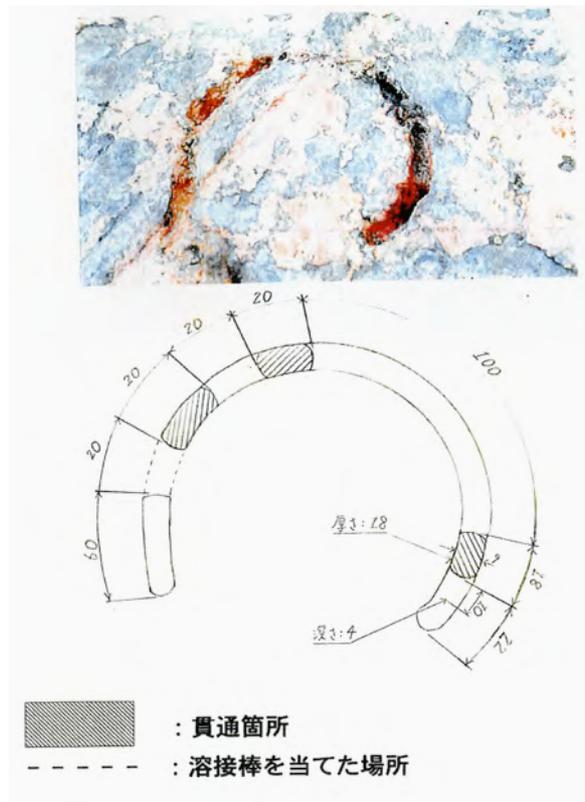
写真 6-3 鋼管 No. 13 引き上げの様子と上部の状況

写真 6-4 事故後に切り出した部分

写真 6-5 円形の貫通穴を上から見たところ

写真 6-6 貫通穴を斜めから見たところ

写真 6-7 鋼管 No. 13 内の様子

写真 6-8 馬蹄形の穴の様子

現場の鋼管の馬蹄形状の開口は 3 箇所開口部からなるが、開口部を合計した面積から等価直径を求めると 25.8 mm となる（以下、「上の小さい穴」とする。）。なお、丸い穴の開口部の直径は 125 mm である（以下、「下の大きい穴」とする。）。

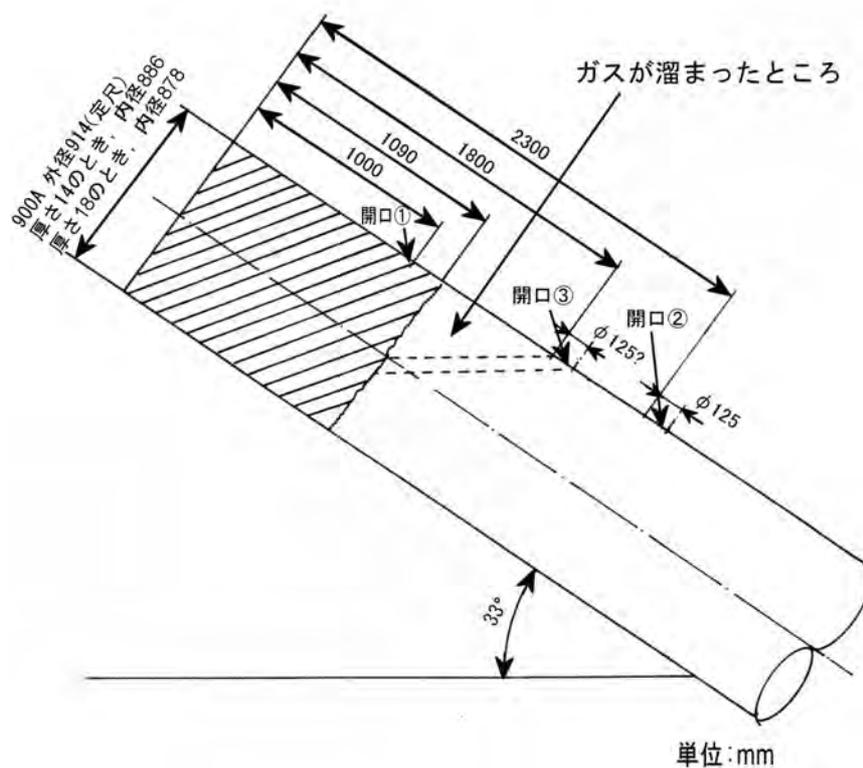
図 6-5 鋼管の寸法

鋼管内に滞留するガスの最大量を検討するため、図 6-5 に鋼管の模式図を示す。開口③の穴あけの際にガスが鋼管内から漏れていけば、ガスの溜まったところの液面は開口③付近であり、漏れていなければそれよりも上部（セメントで詰まった側）と推定される。ガスが溜まったところはひずめ形（図 6-6）をしており、幾何学的に次式より体積 V を求めることができる¹⁾。

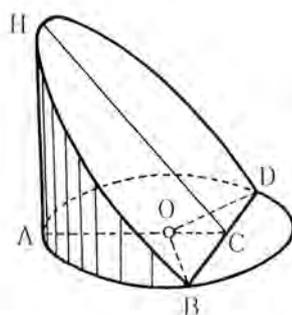
図 6-6 ひずめ形¹⁾

$$\text{体積 } V = (h/3b) \{ a(3r^2 - a^2) + 3r^2(b-r)\theta \} \quad (1)$$

ただし、高さ $AH=h$ 、半径 $AO=r$ 、 $BD=2a$ 、 $AC=b$ 、 $\angle AOB=\theta$ （ラジアン）。

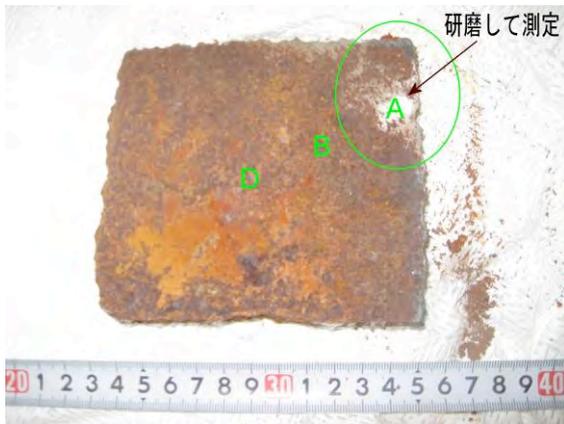
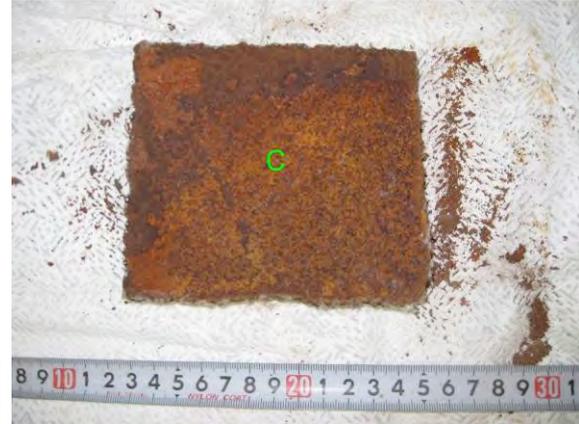
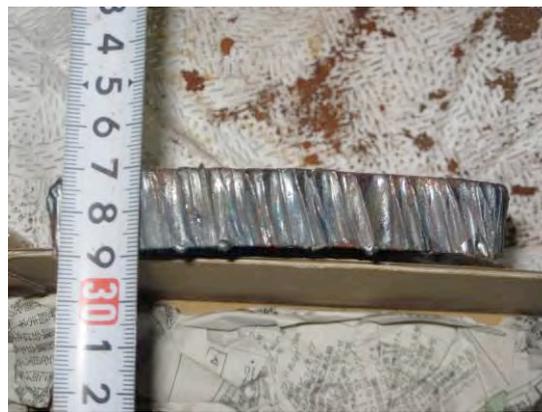
写真 8-1～8-3 に測定に使用した鋼管の一部を示す。外と内面は赤さびが形成していた。測定したのは写真中 A，B，C，D の 4 箇所である。

写真 8-1 外面の様子

写真 8-2 内面の様子

写真 8-3 断面の様子

表 8-1 に分析結果を示す。赤さびを研磨して測定した部位 A の成分からこの鋼管が SS400 (一般構造用圧延鋼材) であることが確認できた。赤さびの部位の主成分酸化鉄であるが、海水の成分 (Na, Cl, Mg, Ca, K) を含んでいることがわかる。

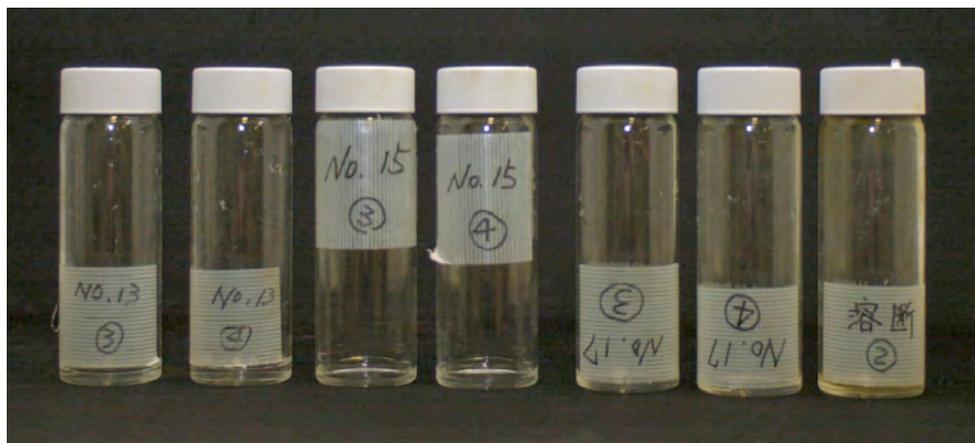
写真 1 受け入れ試料（サンプル瓶）の様子

写真 8-4 に受け入れたサンプル瓶の様子を示す。そして、表 8-2 に分析結果を示す。分析によると、いずれも水素の割合は低く、メタンの割合が高いことがわかった。一酸化炭素と二酸化炭素は溶断棒の被覆材が燃えたときの燃焼生成ガスと考えられる。なお、黄色

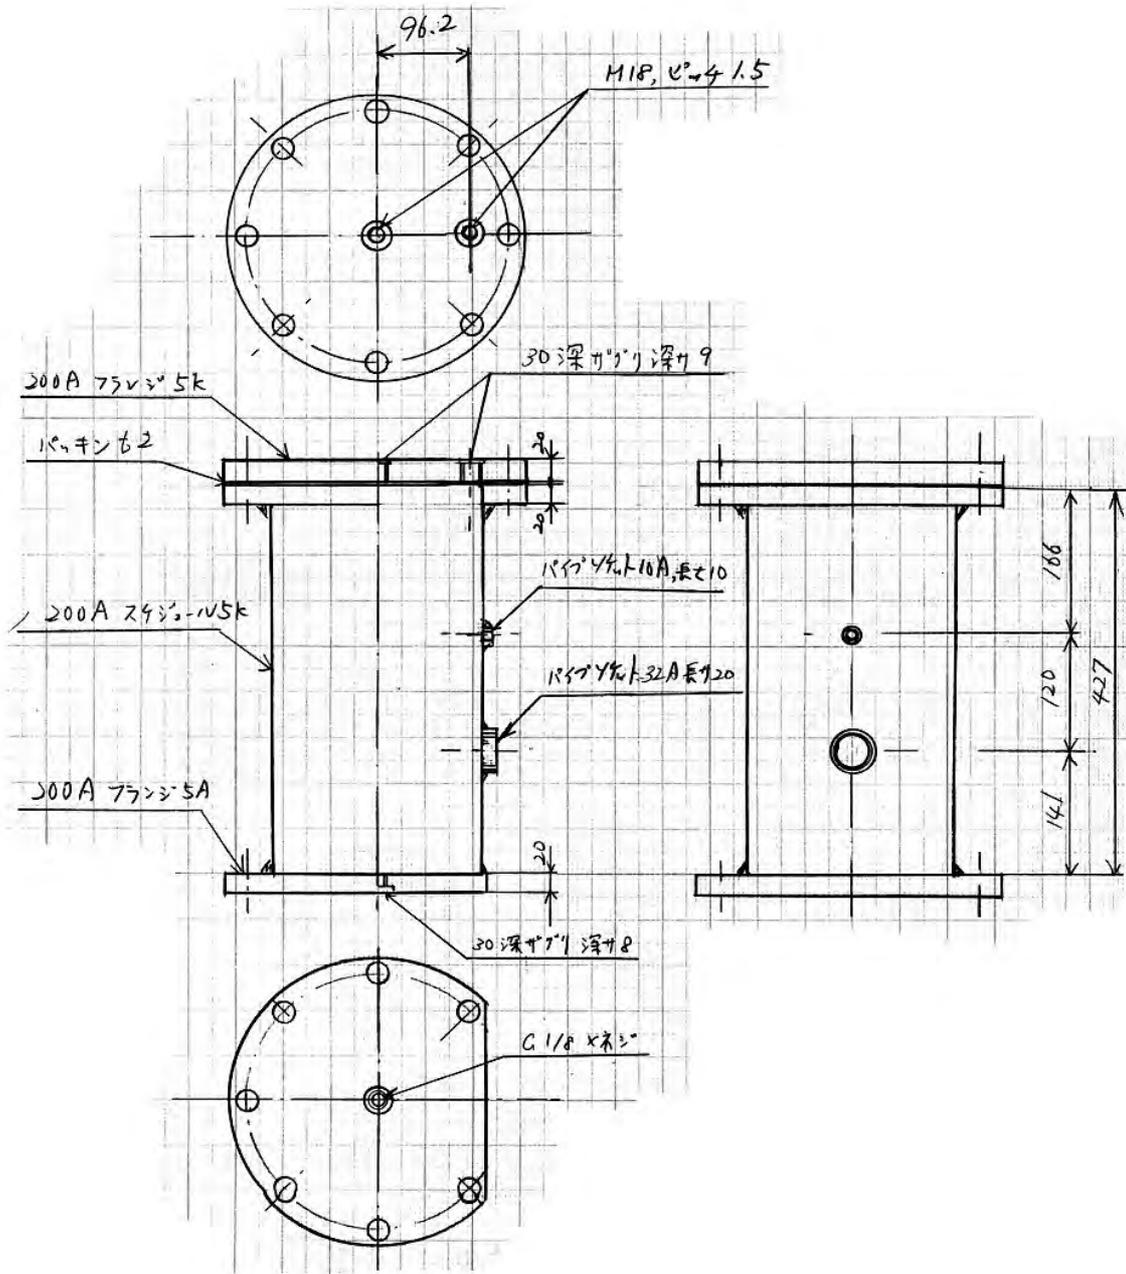
图 8-1 200A 燃烧容器

実験には 200A と 90A の鋼管にフランジを取り付け、所定の位置に 2 箇所開口を設けたものを燃焼容器として用いる。ただし、現場品 900A（内径 878 mm）に対して、200A（内径 210 mm）は直径比で 1/4.2、90A（内径 102 mm）は同じく 1/8.6 である。図 8-4 と 8-5 に組立図を示す。開口位置は現場の 900A 鋼管と相似になるようにした。ただし、現場の鋼管は長い、水は気体に比べてあまり圧縮しないため、爆発に伴う長手方向の水の圧縮の影響はないものとして、鋼管の長さを短くした。

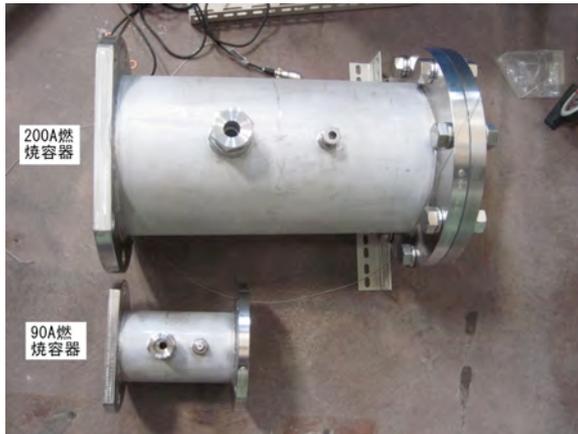
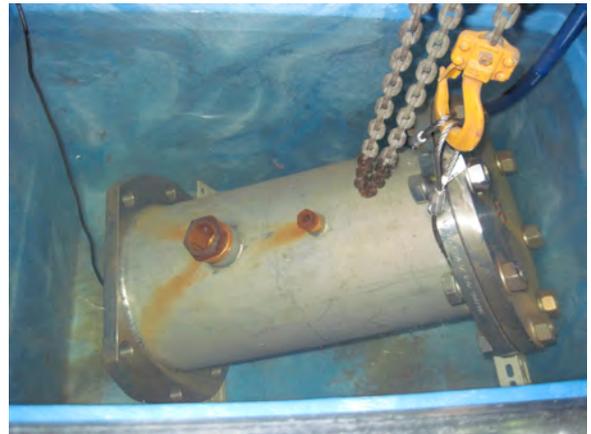
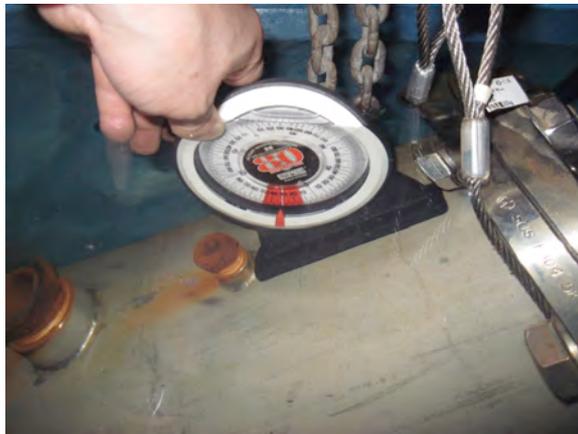
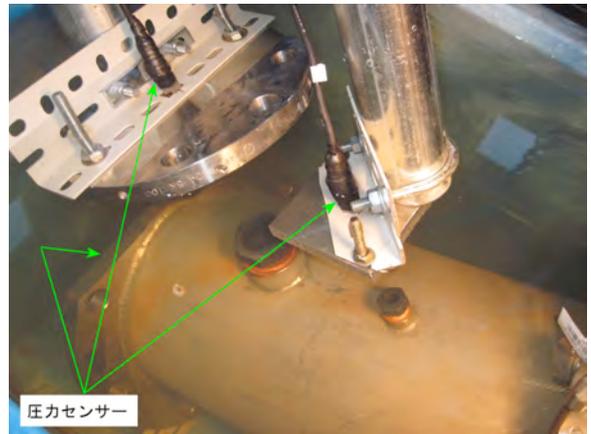
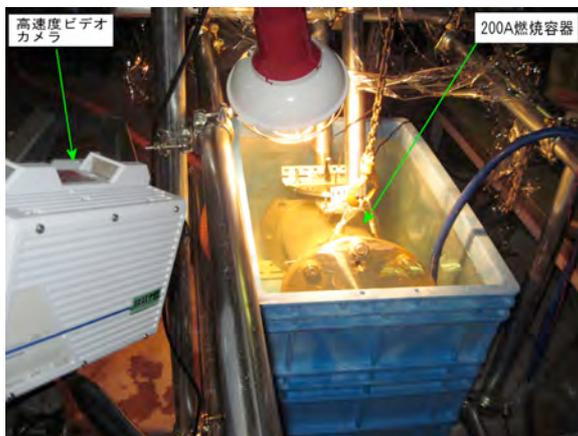
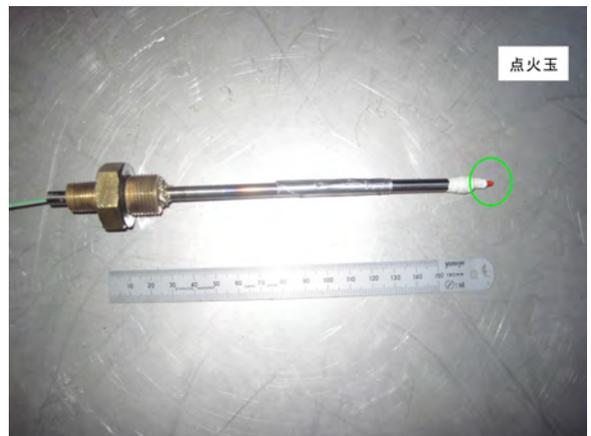
写真 8-5～8-17 には装置の様子を示す。燃焼容器は 150 L 水槽（長さ 655 mm×幅 450 mm×高さ 550 mm）に 33° の傾きで沈める。水中での点火を確実にするため、点火玉を着火源に用いた。着火位置は、容器の上の穴の位置よりもやや上部の、混合気が溜まった箇所の端部とした。その位置は工業用ファイバースコープを燃焼容器内に入れて予め確認し、点火玉を差し込む長さを調整した（写真 8-10）。

写真 8-5 200A 燃焼容器と 90A 燃焼容器

写真 8-6 200A 燃焼容器を水槽に入れ傾けたところ

写真 8-7 燃焼容器の傾き 33°

写真 8-8 圧力センサー (PGL-A-1MP-A) の設置状況 : 3 本のセンサーのうち、画面左のものは下側フランジの中央に設置

写真 8-10 点火玉の様子

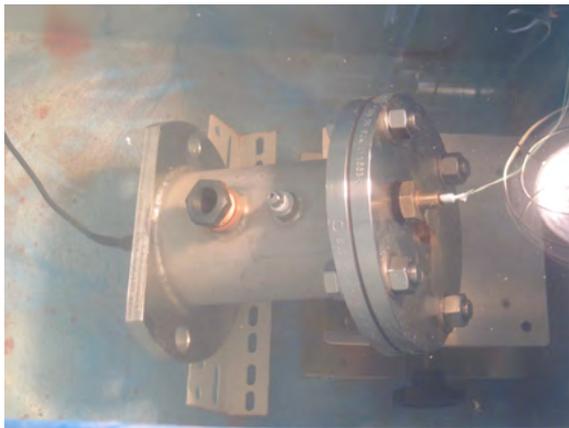
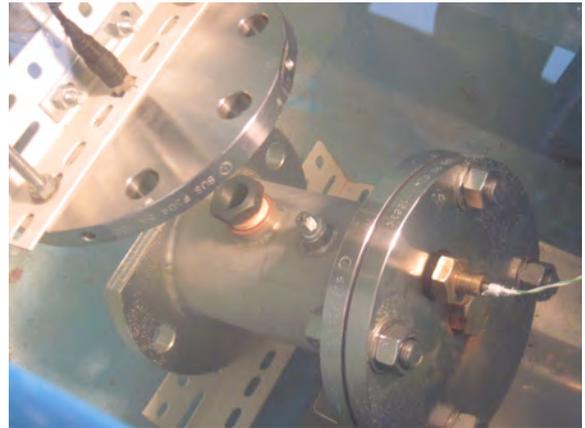
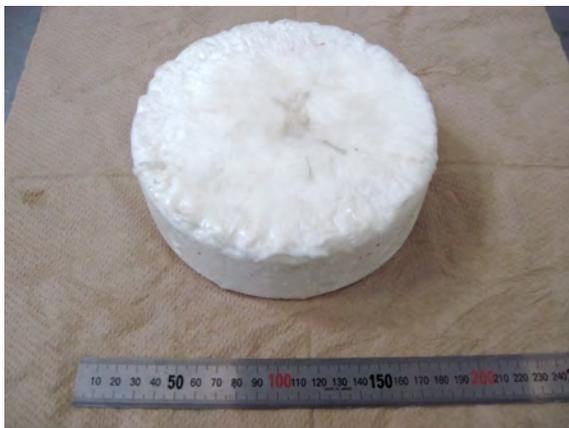
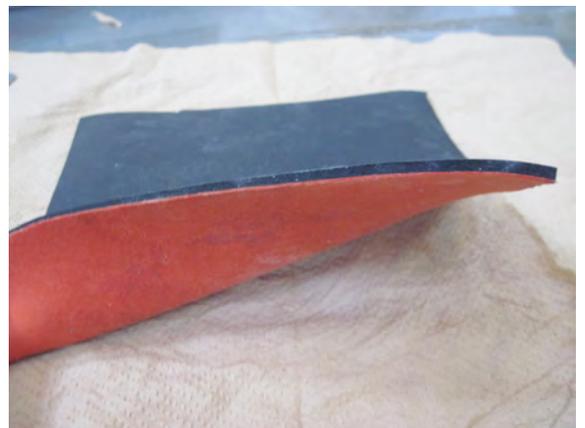
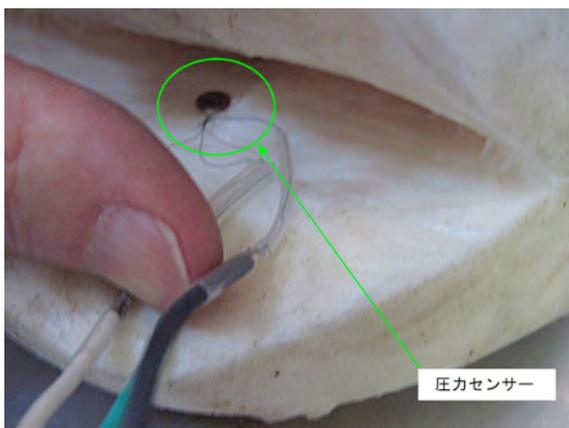
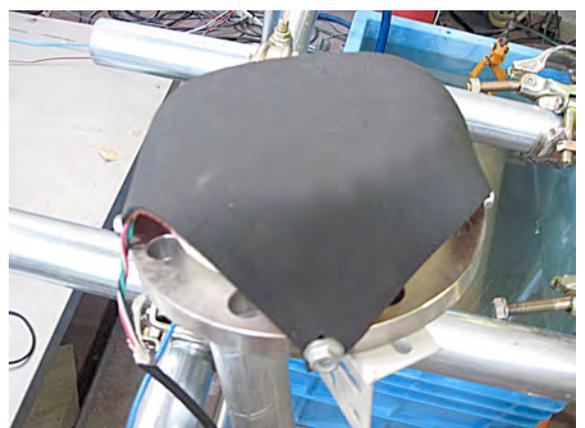
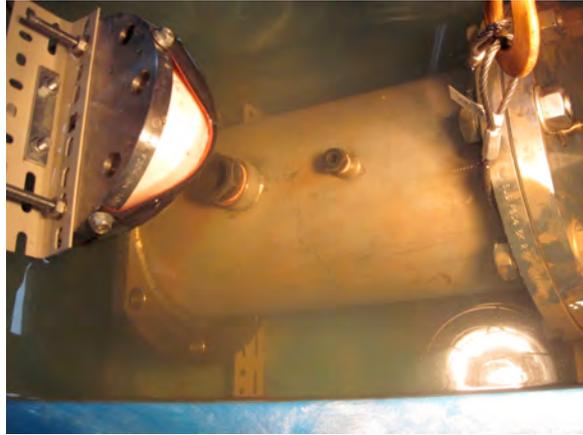
ウレタン樹脂は、「人肌のゲル」（(株)エクシールコーポレーション製）をメーカー硬度 0（赤ちゃんの肌、腹部程度）になるように主剤と硬化剤を混ぜて作製した。表 8-3 に人肌のゲルの硬度に対する物理特性を示す。

ウェットスーツの試料として、セミドライ用で表がジャージ、裏がゴムで厚さ 3 mm の物入手し、使用した (写真 8-14)。

圧力センサーとして、(株)共和電業製のひずみゲージ式圧力変換器 (PGL-A-1MP-A, 最大 1 MPa) とウレタン樹脂内に埋め込むために点計測用小型変換器 (PS-10KC, 最大 1 MPa) を使用した。圧力センサーは取り付け板に固定した。

写真 8-11 90A 燃焼容器

写真 8-12 90A 燃焼容器に圧力センサーを設置したところ

写真 8-13 超軟質ウレタン樹脂(直径 160mm × 厚さ 55mm)

写真 8-14 ウェットスーツ生地

写真 8-15 小型圧力センサーを埋め込む様子

写真 8-16 円板にセットした様子

写真 8-17 200A 燃焼容器の開口部上方に設置した様子

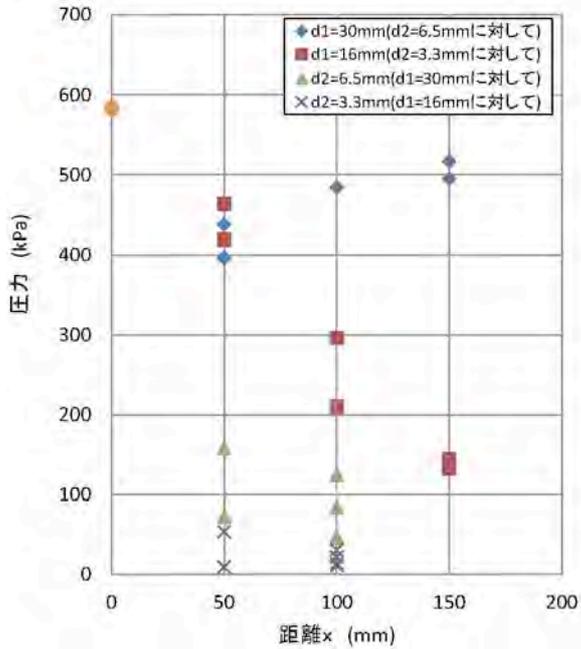
図 8-3 開口からの距離に対する圧力変化

図 8-3 に 200A 燃焼管と 90A 燃焼管の距離に対する圧力変化（ゲージ圧）を示す。ただし、 $d_2=3.3$ mm の場合のみが 90A 燃焼容器の結果であり、その他は 200A 燃焼容器の結果である。また、密閉時の結果は、開口部に栓をして密閉状態とし下側のフランジ中心で測定したものである。図 8-4 にウレタン樹脂内の圧力変化を示す。

現場の 900A 鋼管において、上の穴のほうは馬蹄形状の 3 箇所開口部からなるが、開口部を合計した面積から等価直径を求めると 25.8 mm である。下の穴の開口部の直径は 125 mm である。鋼管の内径が 886 mm である。125mm の開口部から被災した潜水士の腹部までの距離を 500 mm とすると、無次元距離は 4 となる。同様に小さい穴のほうは 19.4 となる。したがって 実験結果より、無次元圧力はそれぞれ 0.6 と 0.07 と得られる。最大圧力値から換算すると、絶対圧ではそれぞれ 737 kPa と 161 kPa が得られる。ウレタン樹脂内では水中よりも圧力の減衰が大きいですが、無次元距離 5.2 でも無次元圧力が 0.15（絶対圧換算で 188 kPa）もあることがわかる。

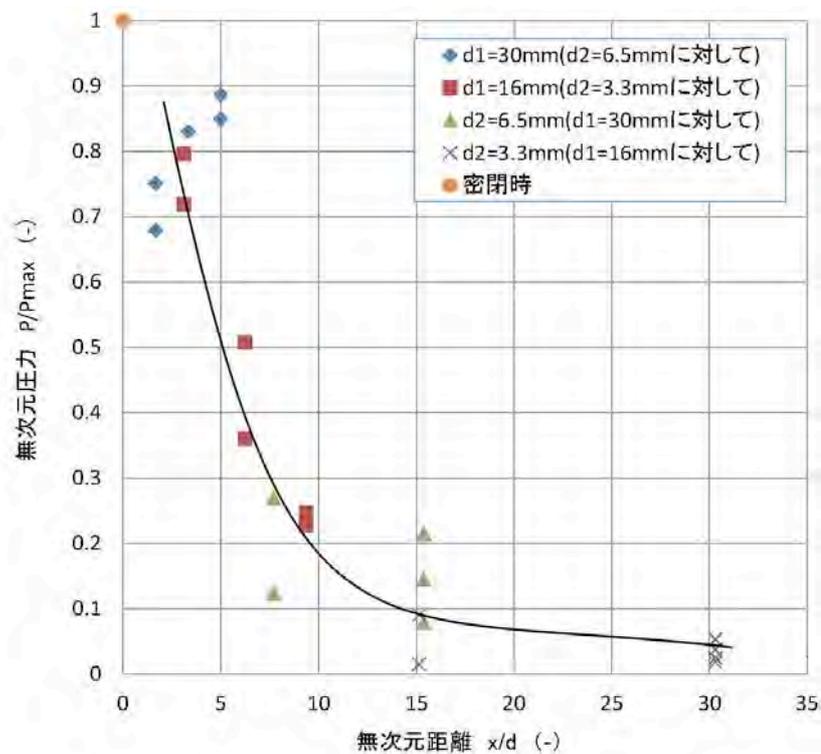
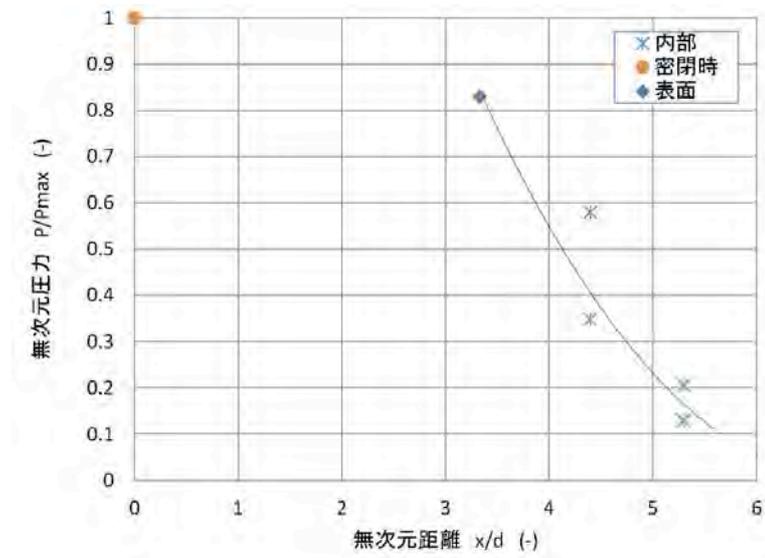
圧力について密閉時の最大圧力で、距離について開口直径で無次元化を行うと、図 8-5 と 8-6 に示すように、距離と圧力の関係が明瞭になることがわかる。

図 8-5 開口からの距離に対する圧力変化（無次元表記）

図 8-6 開口からの距離に対する圧力変化（無次元表記，ウレタン樹脂）

- ① 8.4 の小型の燃焼容器を使った爆発実験の結果を水深 8 m、鋼管表面から 50 cm 位置に換算すると、上の小さい穴のほうは 161 kPa（絶対圧）、下の大きい穴のほうは 737 kPa（絶対圧）になると推定される。なお、水深 8 m での標準大気圧下の水圧は 180 kPa（絶対圧）である。
- ② 爆風圧力と人体被害について調べた文献によると、圧力の大きさと作用する持続時間によって損傷の程度は異なるが、爆薬の爆発のような比較的速い爆発では 100～300 kPa（ゲージ圧）（絶対圧では 200～400 kPa）で 90% の人が肺出血で死亡するという³⁾。また、0.5 kgf/cm² (49 kPa, ゲージ圧)（絶対圧では 149 kPa）では肺に障害を受けるという⁴⁾。本災害では最大

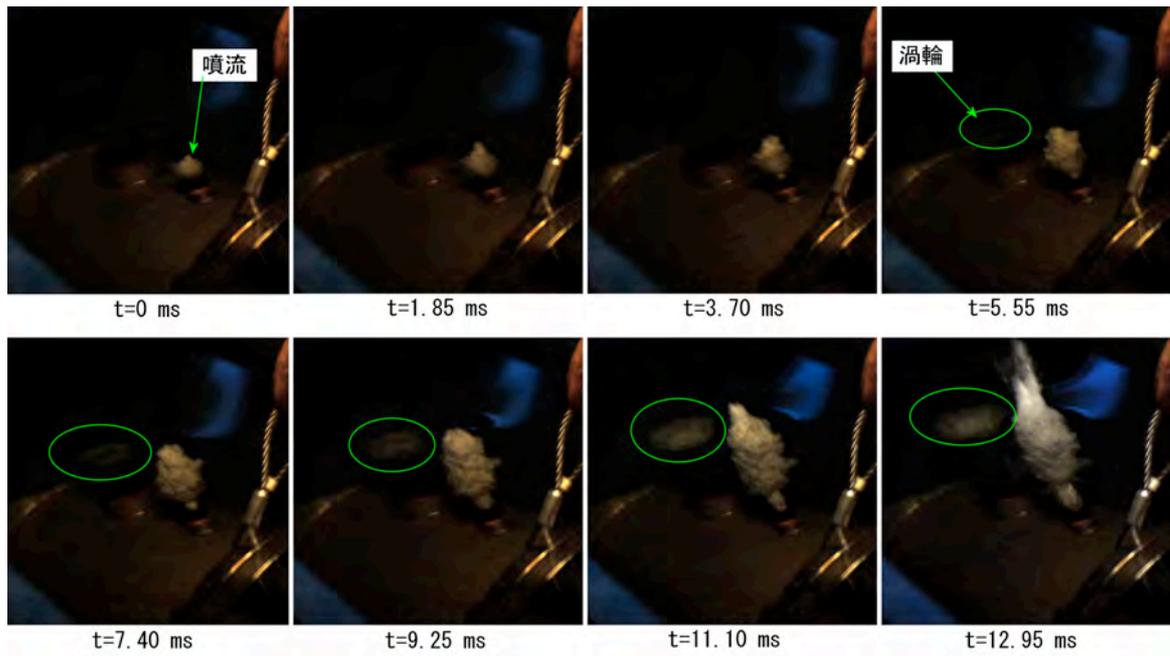
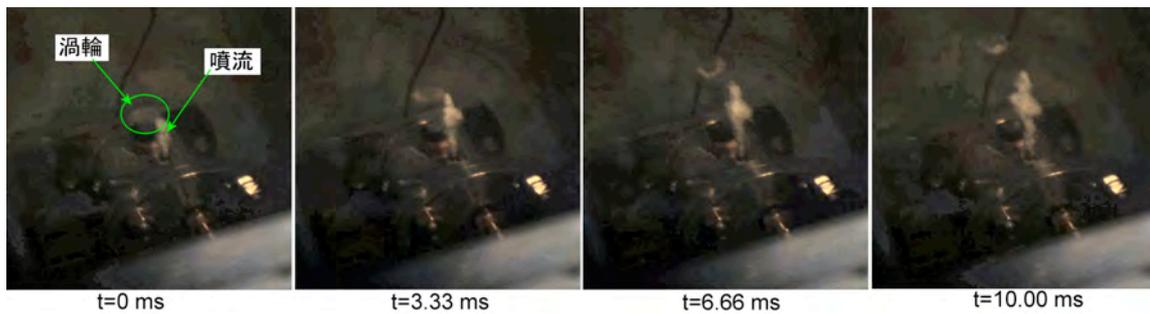
写真 8-18 と 8-19 にそれぞれ 200A 燃焼容器と 90A 燃焼容器における爆発の際の噴出の様子を示す。200A 燃焼容器について見ると、先に上の開口から気体が噴出し、続いて、下の開口から渦輪を伴い水が噴出することがわかる。90A 燃焼容器の場合も同様である。すなわち、下の開口からは爆風というよりは水が押し出されて出てくる。

写真 8-18 200A 燃焼容器における開口部からの噴流の様子 ($d_1=30$ mm, $d_2=6.5$ mm)

写真 8-19 90A 燃焼容器における開口からの噴流の様子 ($d_1=16$ mm, $d_2=3.3$ mm)

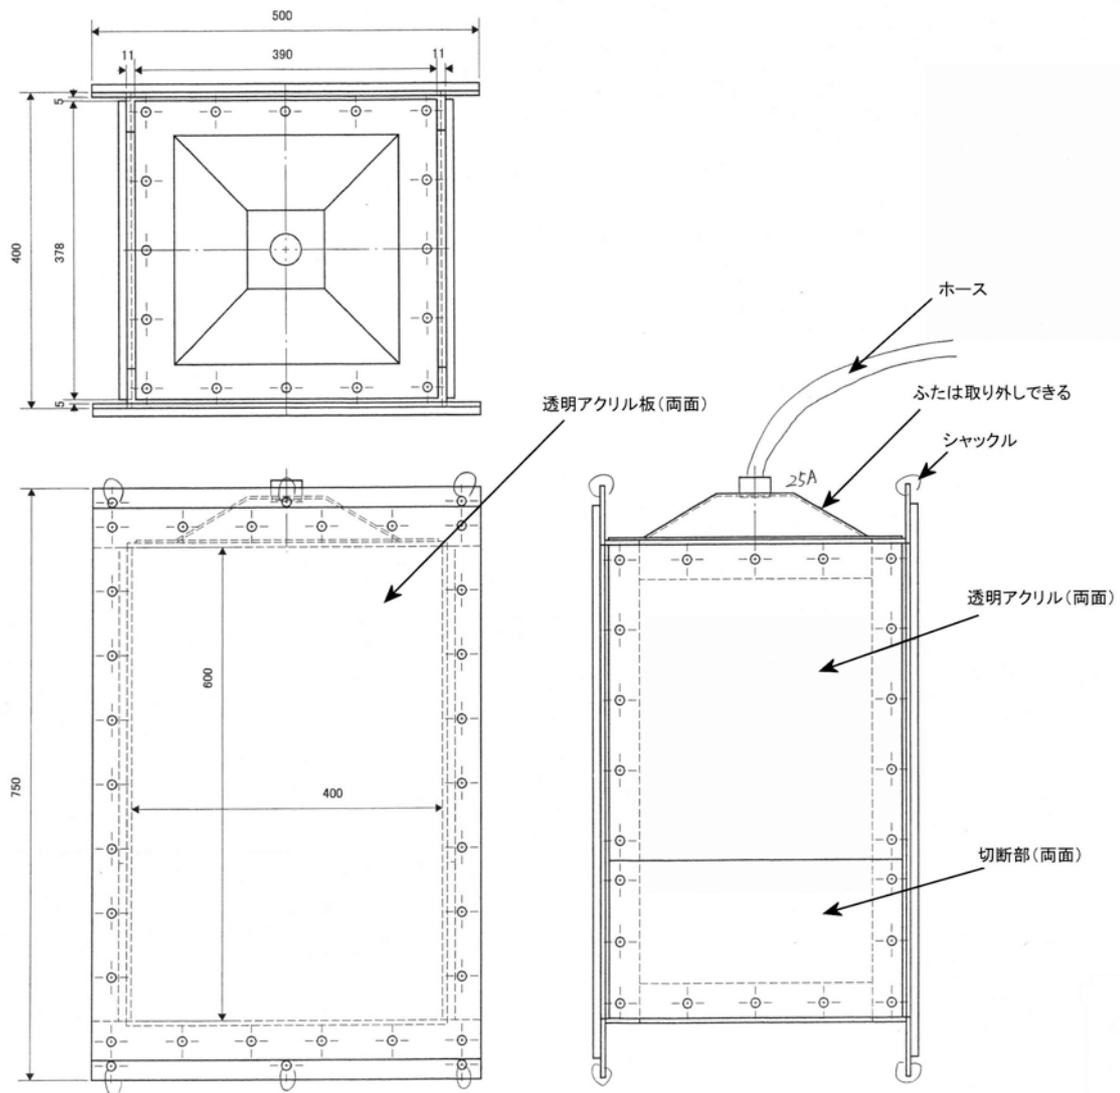
図 8-8 切断箱

図 8-8 と 8-9 に実験に用いた切断箱の寸法を示す。切断板が取り付けられた箱は下面が開放で、側面は切断部を除き透明アクリル製である。切断する板は板厚 14 mm の一般的な SS400 であり、両面に取り付けてある。

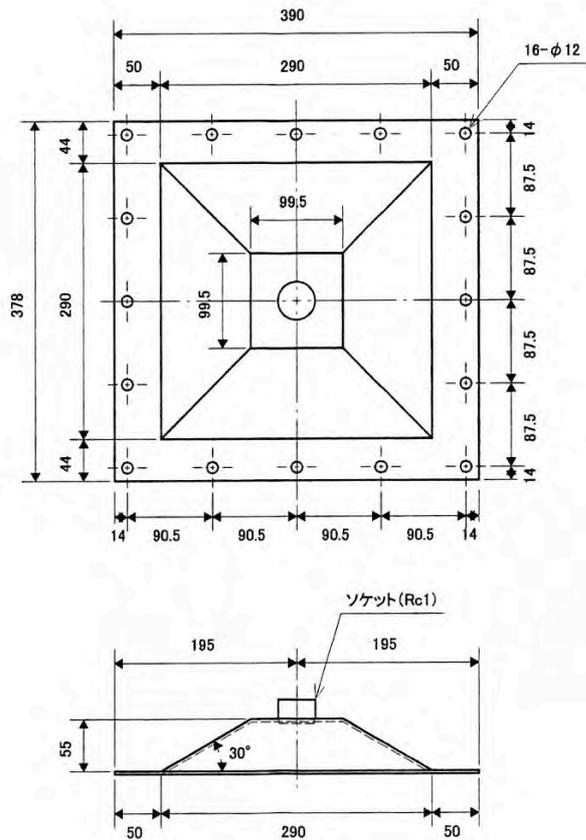
図 8-9 切断箱のふた部

- ・切断箱のふたの体積 2.2 L

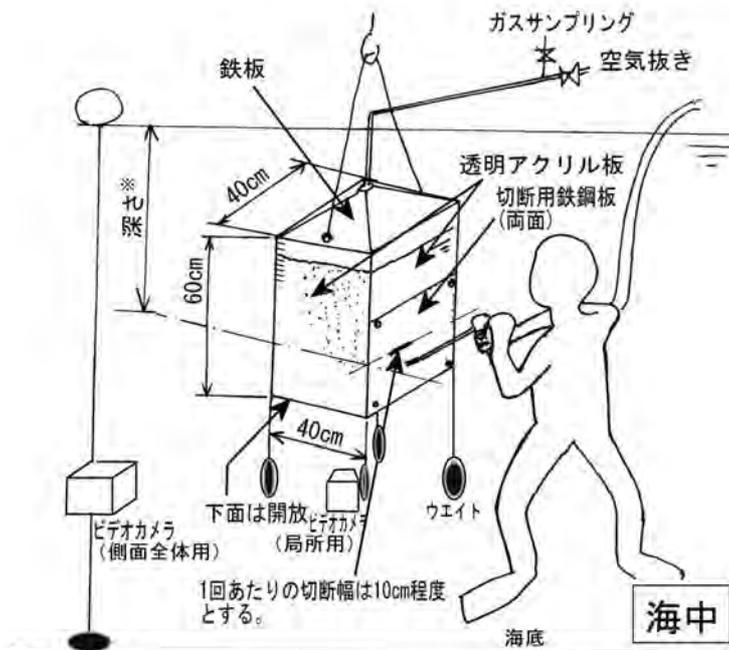
図 8-10 実験の概要

図 8-10 に実験の概要を示す。潜水士は海底に足を着けて作業を行い、作業がしやすい高さとする。したがって、水深（深さ）はそのときの潮位に依存する。

作業者は海底に足を着けて作業するが、切断高さは海底から1.5m程度となり、深さはその時の潮位に依存する。

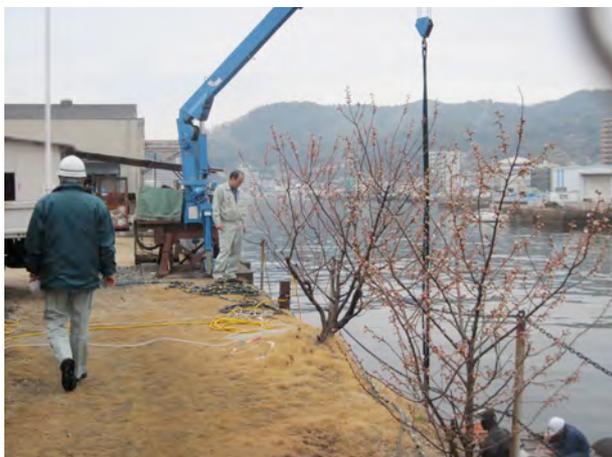
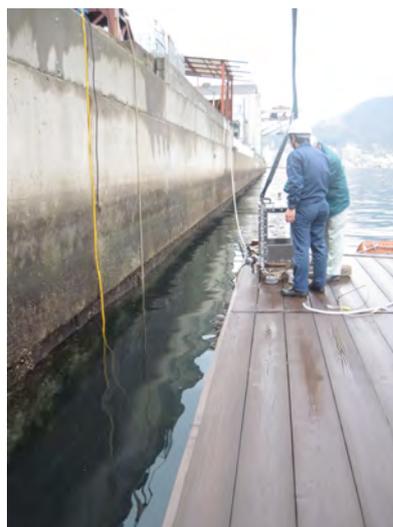
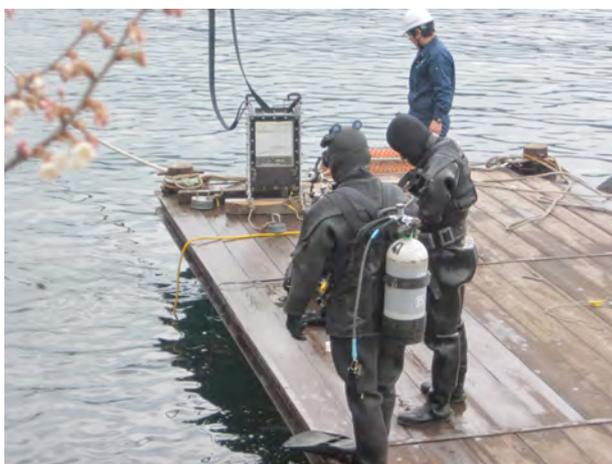
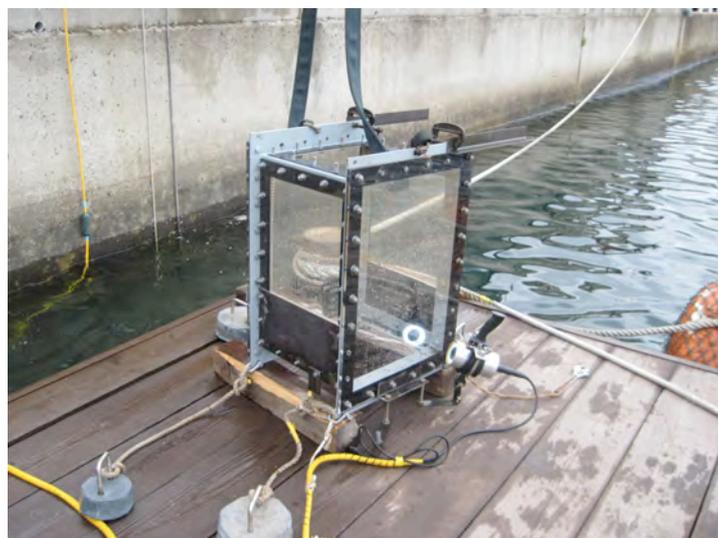
実験の様子を写真 8-28~8-31 に示す。また、写真 8-32~8-45 に水中での切断の様子を示す。得られた結果を表 8-5 にまとめる。主な結果は次の通りである。

写真 8-31 実験の様子(4) : 切断箱

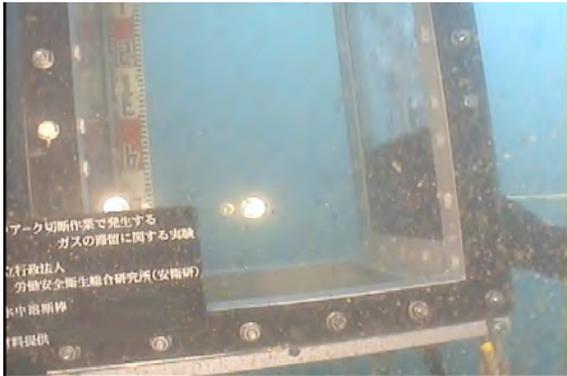
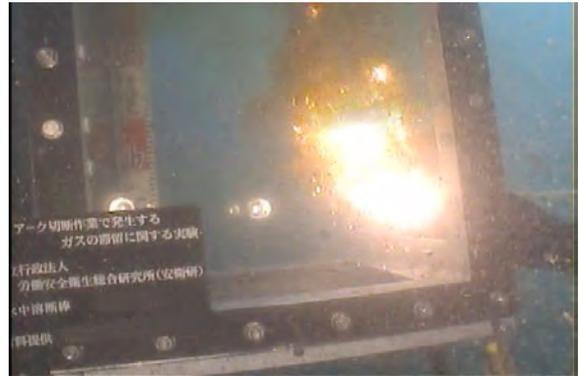
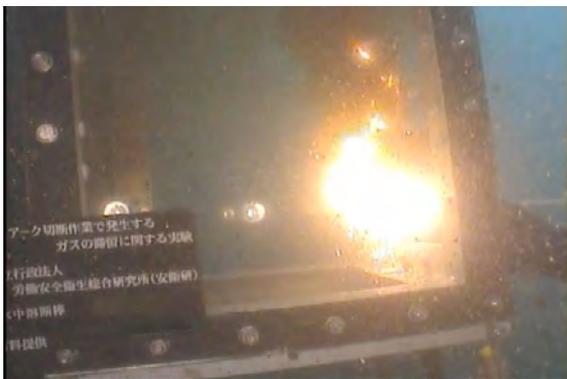
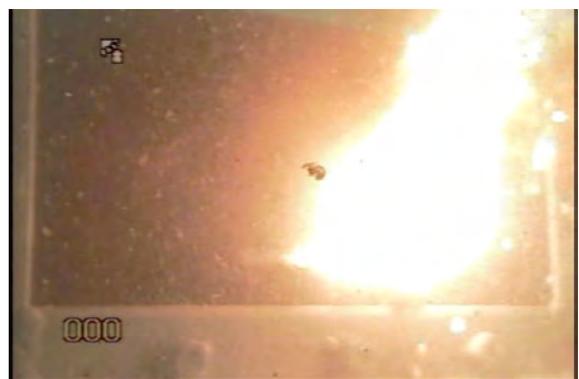
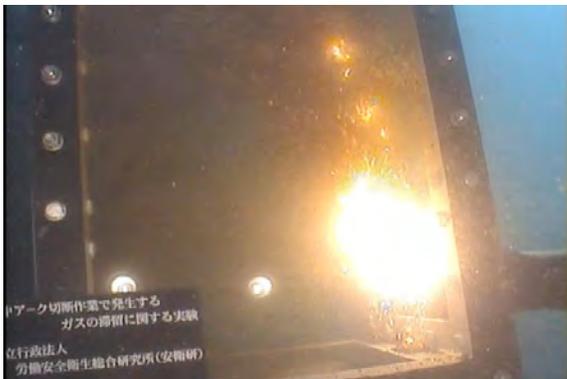
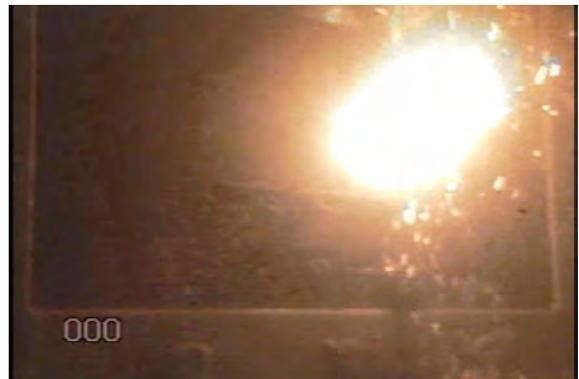
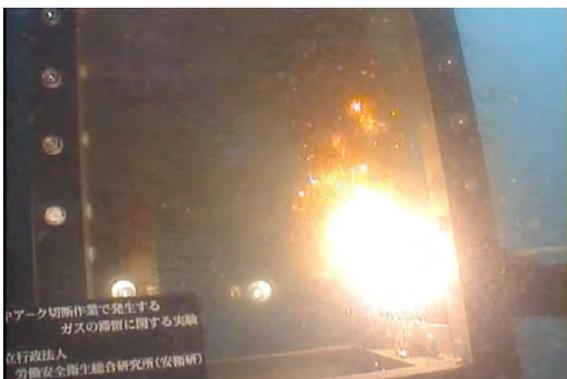
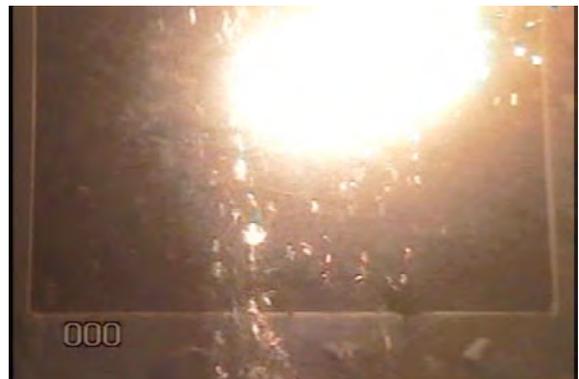
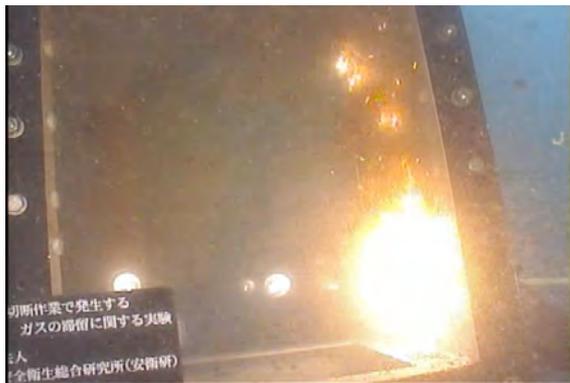
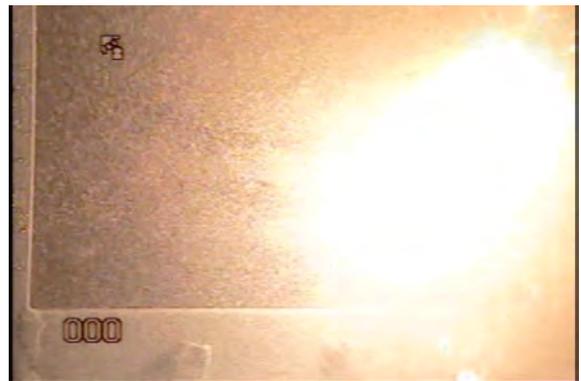
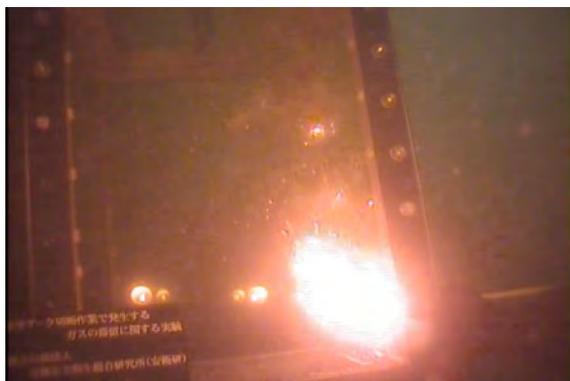
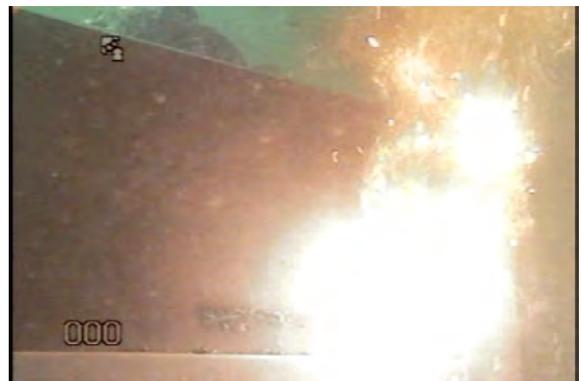
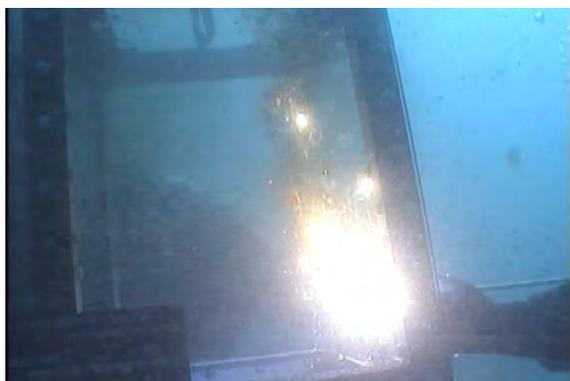
- ・切断中の切断箱内は非常に明るいこと。
- ・火炎が切断箱内に流入するのは最大でも 13 cm 程度であること。
- ・孤立したスパッタ、火の粉状の物が上方に移動すること。
- ・赤熱したスパッタが落下すること。
- ・実験③によると、溶断棒を傾けて切断した場合は、溶断棒から吹き出す酸素が切断部から内部に入らず、海中に飛散するので溜まる量は少ないこと。
- ・実験④によると、酸素圧を上げると切断速度が大きくなること。
- ・水素が発生することは間違いないが、その量は少なく、CO や CO₂ の割合よりも小さいこと。

- ① 災害現場品よりもやや太い溶断棒を使用した水中酸素アーク溶断模擬実験によると、鋼管を模した箱内部に溜まる気体の量は、標準的な溶断方法では1秒あたり1.2リットル、水素0.032%、酸素92.7%、窒素6.34%、一酸化炭素0.138%、二酸化炭素0.829%であった(8.6)。酸素アーク溶断では水の分解による水素の発生が認められるが、その発生量は鋼管内に吹き込まれる酸素に比べて非常に少ない。なお、本模擬実験で対象とする気体の量と割合(濃度)は鋼管内に溜まる分であり、鋼管内に入らずに海中に散逸した分は含んでいない。
