# 災害調査報告書

## 竹林伐採作業において発生した 感電災害

労働安全衛生総合研究所

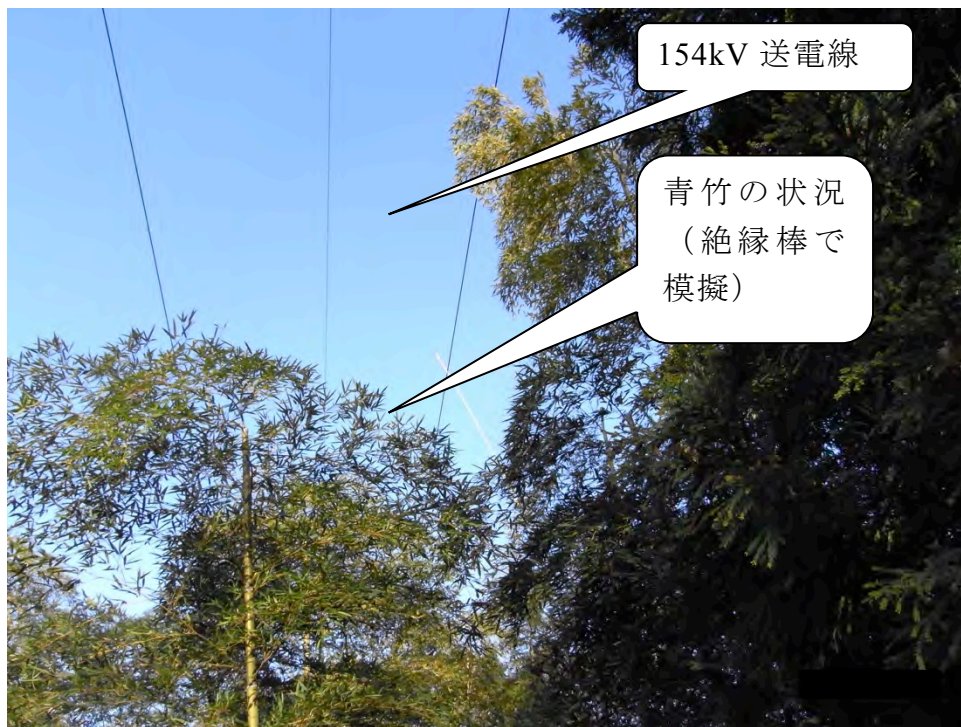
災害発生現場において送電線の高さ測定、青竹との接触可能性等について、現場調査を行った。写真 1～3 には送電線と青竹を模擬している絶縁棒との状況を示す。絶縁棒が送電線と極めて接近していることが確認できた。

154kV 送電線

青竹の状況  
(絶縁棒で  
模擬)

写真1 送電線と青竹(模擬)の状況

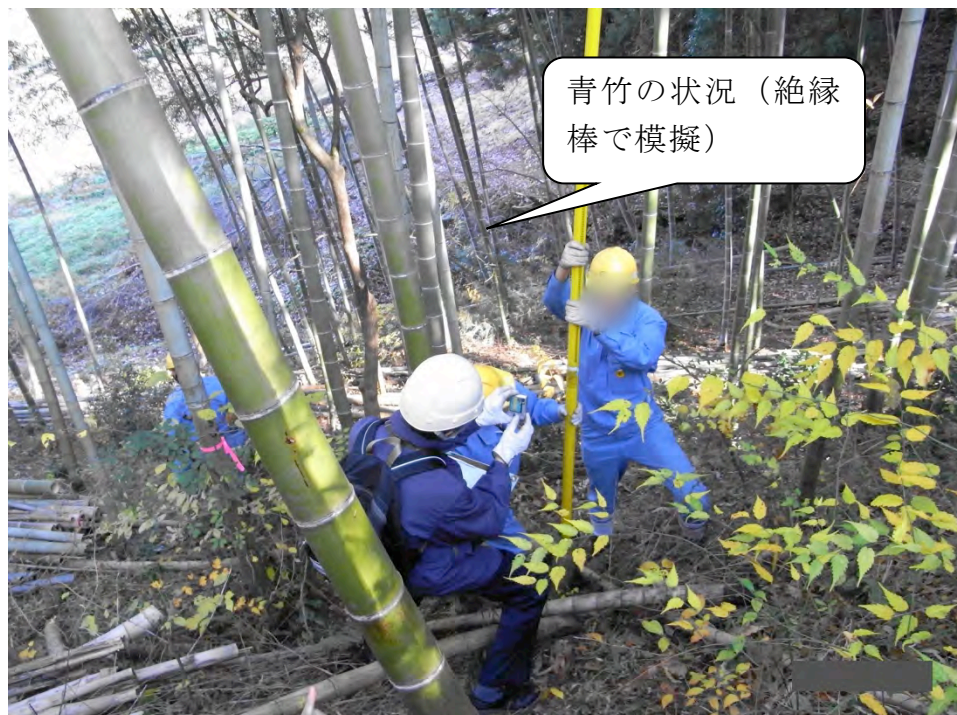
青竹の状況(絶縁棒  
で模擬)

写真2 被災者が伐採しようとしていた青竹(絶縁棒で模擬)の状況

まず、写真2、3のように被災者が被災時に作業を行っていた場所に青竹に見立てた長さ15.6mの絶縁棒を鉛直に立てて、その上部にある送電線との距離を目視によって測定した。目測による観測では50cm程度の間隔と見積もられた。

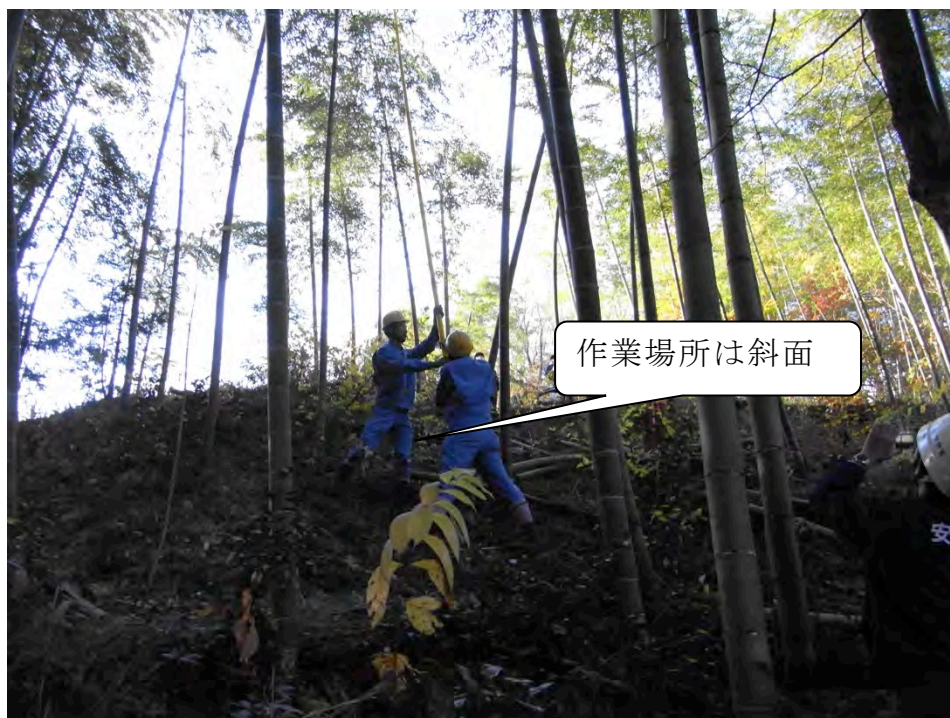
写真3 被災者が伐採しようとしていた青竹（絶縁棒で模擬）と作業場所の状況

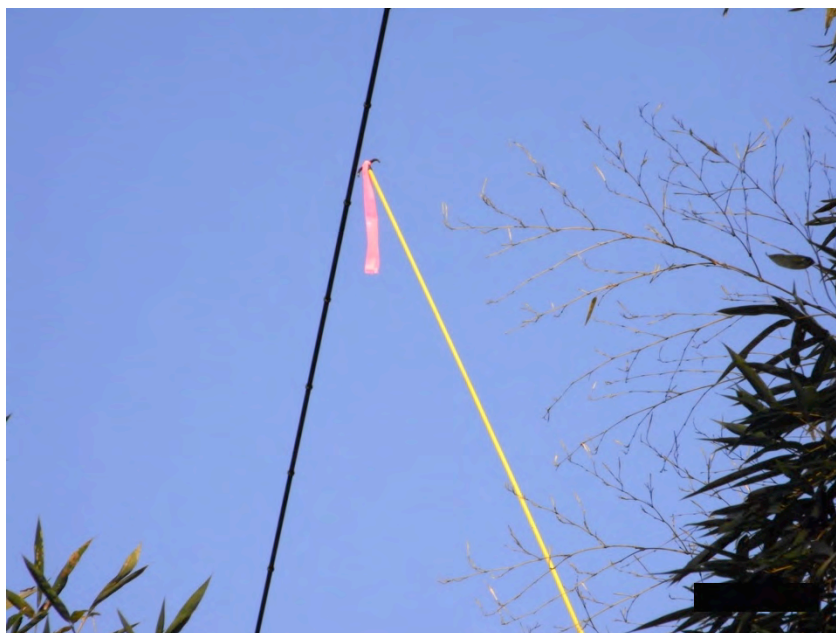
写真4 送電線と絶縁棒との離隔の状況

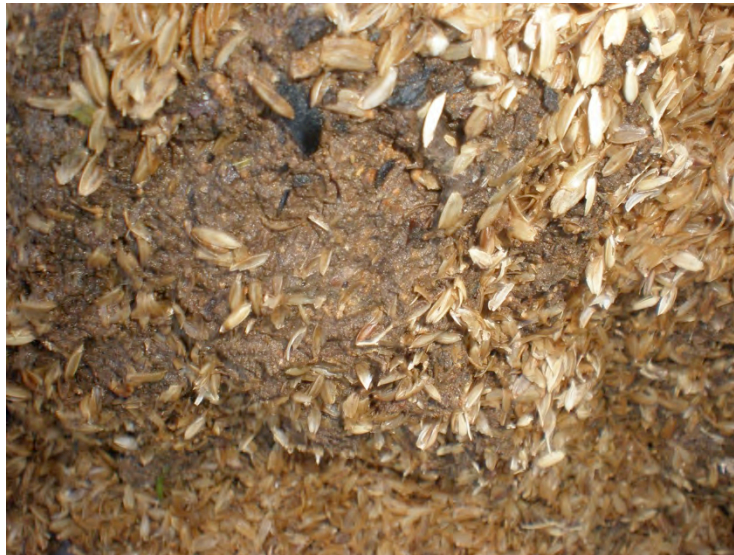
また、災害調査時に竹林の土壌の状況を見聞した結果、写真5のように湿った状況にあった。関係者の話によると、前日に雨が降ったとのことであった。竹林の土壌は雨で濡れた状態であったと推定される。

写真 5 災害調査時に撮影した竹林の土壌の状況

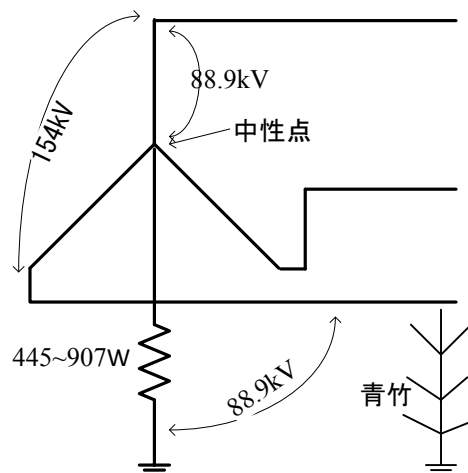
送電線の回路は Y 結線であって、中性点接地方式を用いた抵抗接地であった。使用されていたアルミニウム製送電線（直径：18.2mm）は、被覆のない 3 層の撚り線によって構成されていた。抵抗接地の抵抗は 445Ω が 3 箇所、890Ω が 2 箇所、907Ω が 1 箇所と抵抗が分散して配置されている。基本的な送電線の回路を図 1 に示す。線間電圧は 154kV であり、相電圧は  $154[\text{kV}]/\sqrt{3}=88.9\text{kV}$ 、対地電圧は 88.9kV である。

図 1 送電系統の簡易な回路図

送電線が正常な場合には中性点は 0V である。もし、送電線が断線などで地面に接触して地絡が発生すると、中性点の電圧は上昇して最大 88.9kV になる。今回の災害発生時においては、中性点が 8,000V 以上となったといった状況は、地絡の監視装置には記録されていなかったことが報告されている。青竹の抵抗（2.2.4 で後述）はメガオームオーダーと推定されることから、抵抗接地の接地抵抗に比較して青竹の抵抗は 100 倍以上大きいこととなる。仮に青竹と送電線とが放電や接触によって導通しても（2.2.3 で後述）、中性点の電圧は高々数百 V の上昇と見積もられることから、今回は地絡を検出する監視装置には記録が残らなかったものと推定される。

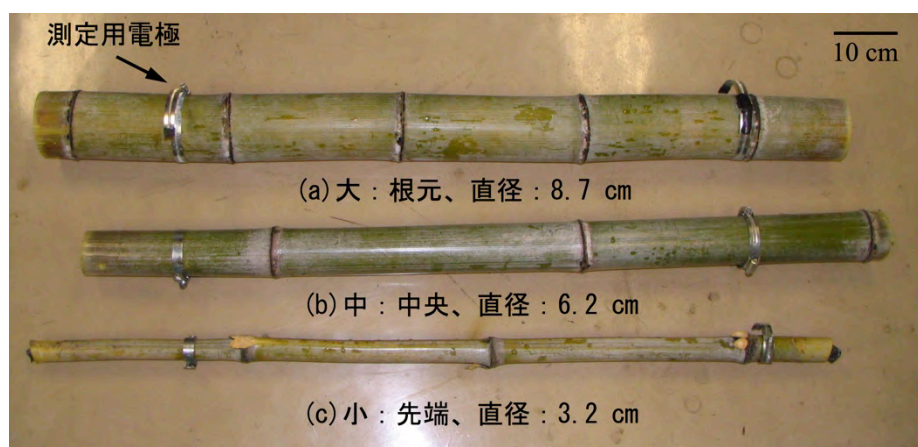
測定は，気温  $17.4$  度，湿度  $43.0\%$  の条件下で，直流高電圧電源を使用した。測定のために青竹（写真 6）の両端に幅  $5\text{cm}$  の銅テープを巻き付けて，これらの間に直流電圧を印加し，電圧印加後 1 分前後における電流を測定した。このときの銅テープ間の距離は約  $80\text{cm}$  であった。

写真 6 抵抗測定に用いた青竹

表1のように、青竹に流れる電流は印加電圧に依存し、印加電圧が高くなると流れる電流も大きくなる傾向が示されている。流れる電流は印加時間にも依存しており、時間の経過と共に徐々に増大する傾向が見られた。青竹の先端部分は根本や中央部分より細いために、先端部分の抵抗値は、根本及び中央部分に比較して大きかった。

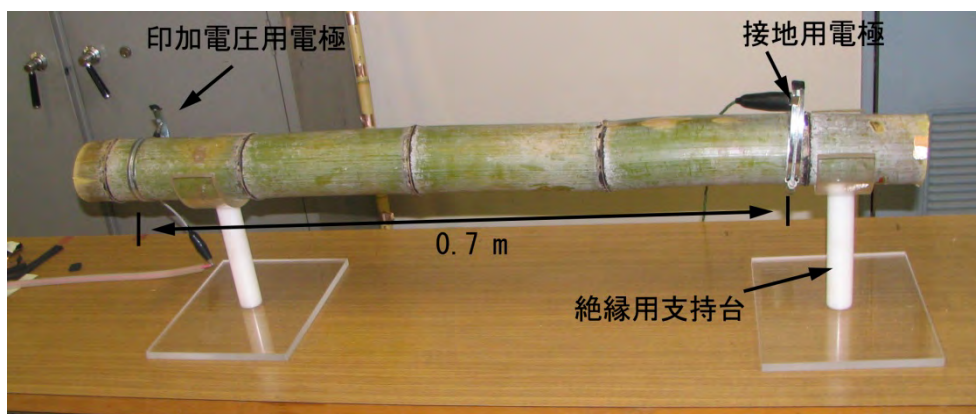
同様の測定を、12月21日に次の条件下で再度を行った。見かけの抵抗測定 ( $R$ ) は、写真7のように青竹を絶縁支持台 (PTFE) の上に載せ、高電圧電源 (写真8, TREK Model: PM-04015) を使用し、電極に直流電圧 1kV を印加して、流れる電流  $I$  を測定したものである ( $R = V/I$ )。抵抗測定値は、一般に電圧印加時間に依存することから、ここでは、便宜上、電圧印加1分経過後 (1分値) の電流値を採用して抵抗値とした。測定環境は気温  $21 \pm 3$  度、湿度  $45 \pm 5$  %である。

写真7 抵抗測定時の青竹の設置状況

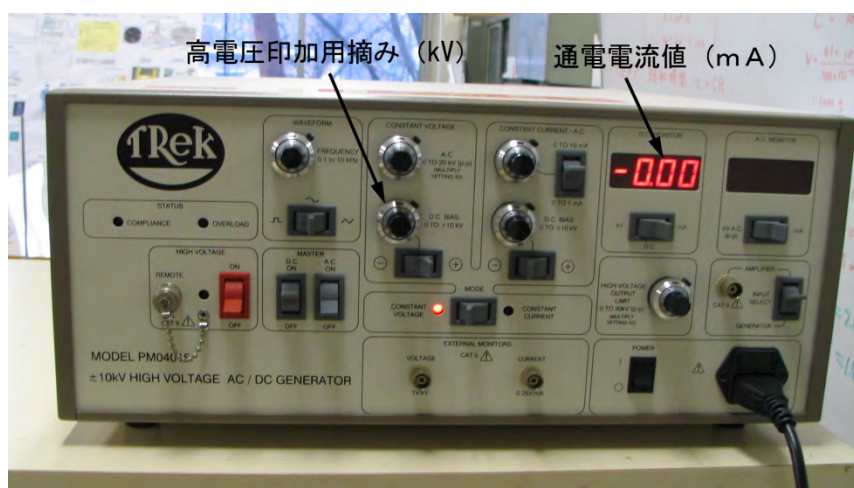
写真8 高電圧電源

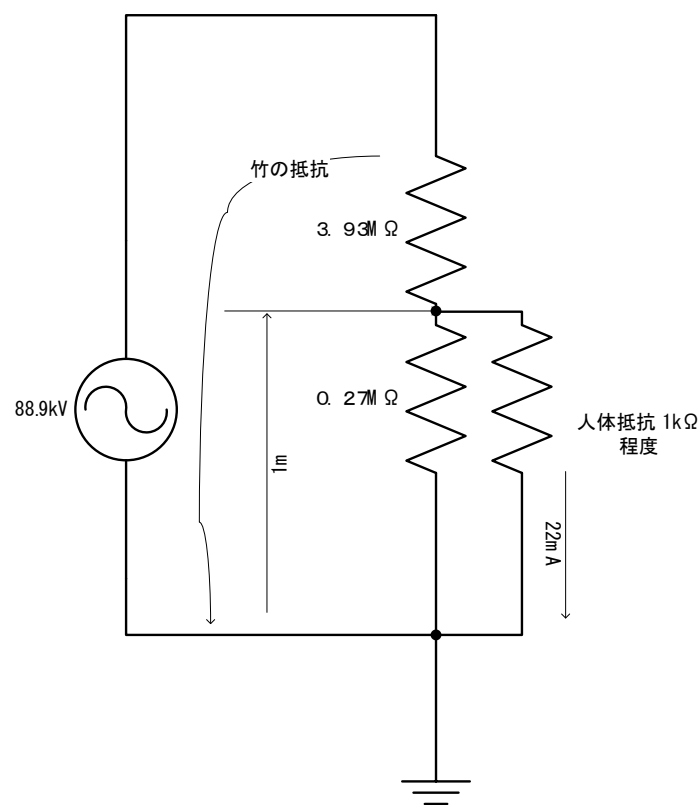
以上の測定結果から、今回の青竹の推定抵抗値は最小で4.2M $\Omega$ 、最大で70.9M $\Omega$ であった。人体が青竹に触ると、そのときの簡易な電気回路は図2と考えられる。青竹の抵抗が最小の抵抗値である4.2M $\Omega$ のとき被災者が地面から1mの高さの部分の青竹を握ったとする。仮に送電線と青竹で放電が発生したとして、放電路の抵抗は青竹の抵抗に比較して小さいことから、送電線と青竹との間の放電や接触による抵抗を無視すると、印加電圧88.9kVと青竹の抵抗3.9M $\Omega$ (14.6m分の抵抗=4.2[M $\Omega$ ]・14.6[m]/15.6[m])を用いて、人体電流は約22mAとなる。この値は、離脱電流(約

図 2 感電時の簡易な等価回路

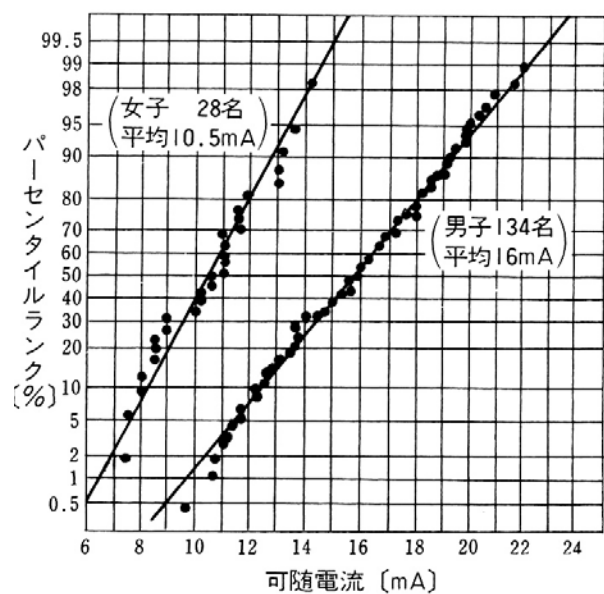
10mA，図 3 参照）を超えており，自力では充電部分から手を引き離すことができない電流である。ただし，死亡に至る心室細動を引き起こすレベルではない。

図 3 交流（60Hz）による離脱電流（可随電流）

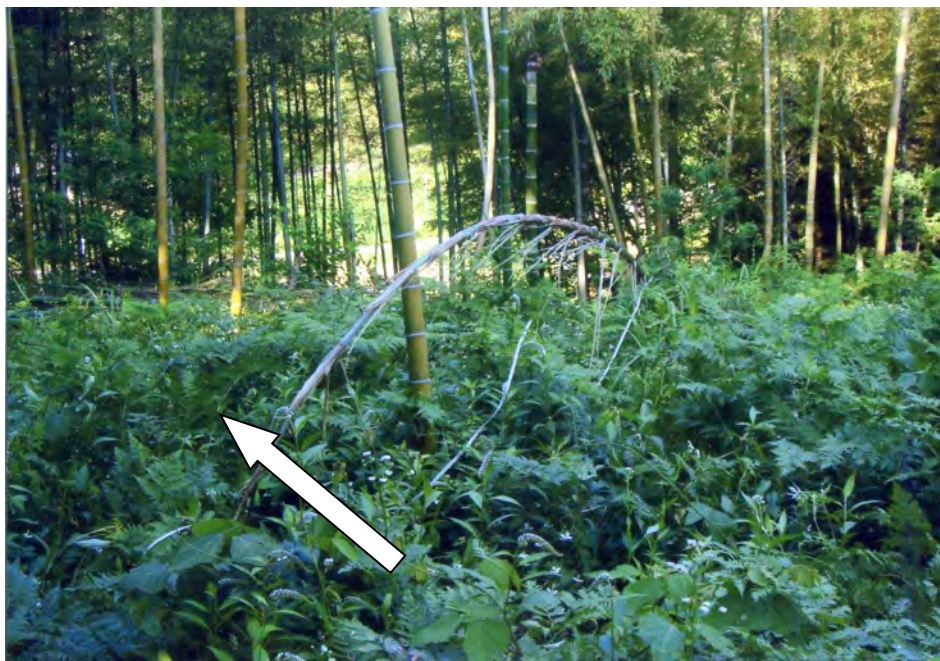
青竹の皮が一部付いているほどに若いことから（写真 9），青竹は水分を多く含んでいたと考えられる。仮に 88.9kV が 15.6m の青竹に印加されるとすると，1m あたりに印加される電圧は約 5.7kV となる。青竹の抵抗が印加電圧の上昇と共に低下する傾向であった今回の実験結果を考慮すると，実験的に抵抗を測定したときの印加電圧である 1kV 程度より高い電圧を印加すれば，青竹の抵抗は表 1，2 の値より下がると推定される。

写真9 被災者が伐採しようとしていた青竹

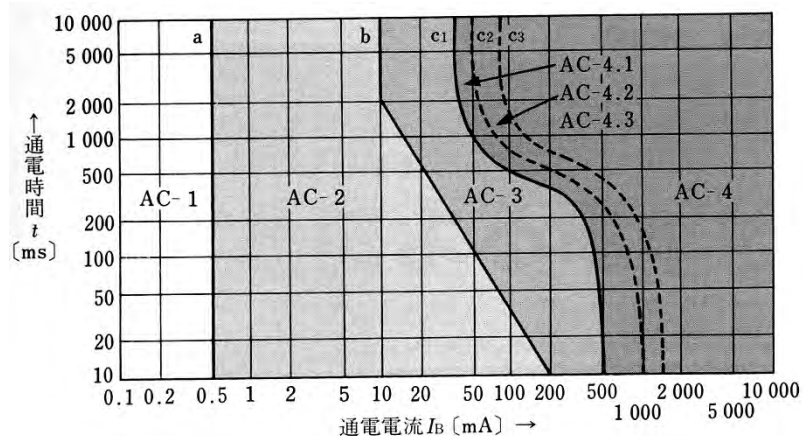
よって、災害発生時に、青竹と送電線とが導通したと仮定した場合には、被災者に心室細動を引き起こすレベルである 40mA 以上（図4 参照）の人体電流が流れた可能性はあったものと推定される。

図4 人体への通电時間，通电電流が人体に及ぼす影響（15Hz から 100Hz）

（注：AC-4-1, 4-2, 4-3 はそれぞれ心室細動の確率が約 5%まで増大，約 50%まで増大，50%を超えて増大の領域を表す。出典：国際電気標準会議 IEC 60479-1）

人体に流れた電流を  $90\text{mA}$ 、流れた時間を  $1$  秒とし、その電流の感電危険性を図 4 に基づいて判断すると、心室細動の発生する可能性は約  $50\%$  までと考えられる。
