災害調査報告書

基礎の解体工事中に発生した
大型くい抜機の転倒災害

(要約版)

労働安全衛生総合研究所

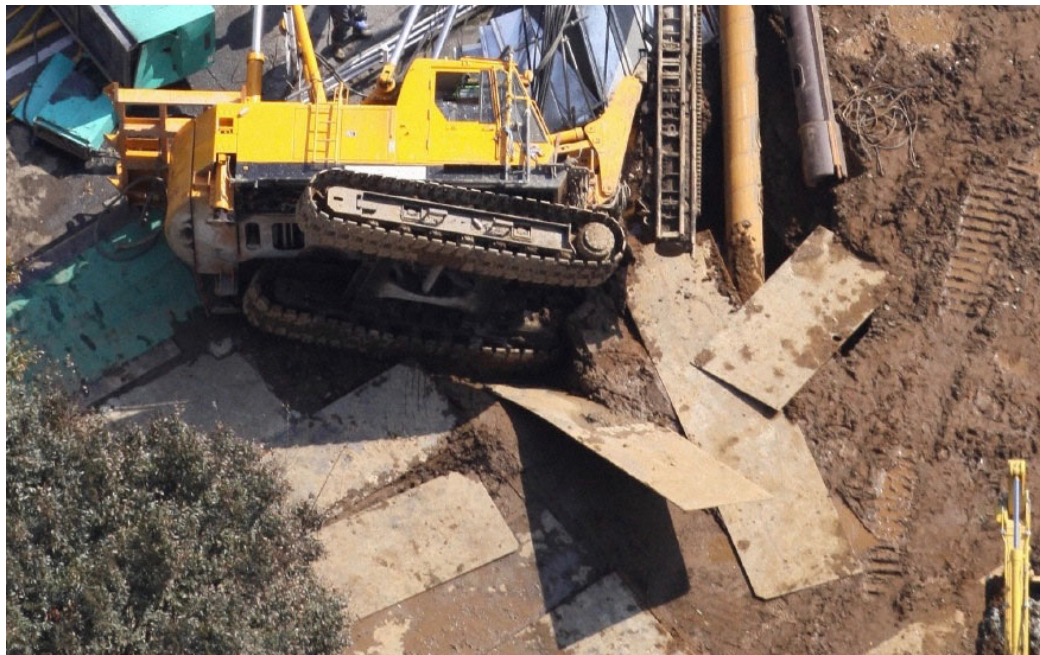
写真-1.1 転倒位置付近の状況

写真-1.1 は転倒したくい抜機を上空から撮影したものである。左前車軸に大きな沈下が見られ、これに伴って敷鉄板の他端は浮き上がっている。このことから、左履帯は敷鉄板の端部に位置した状態で沈下したことがわかる。

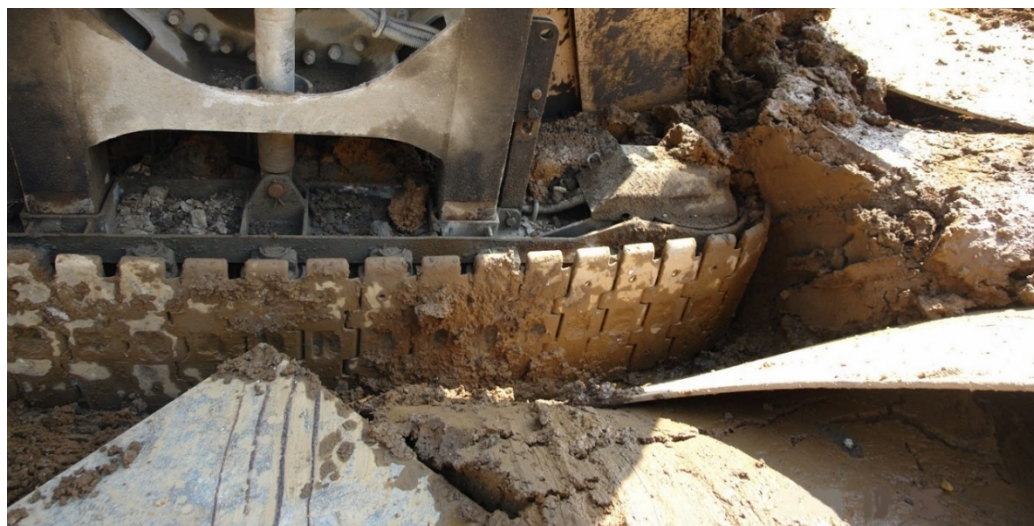
写真-1.2 沈下部周辺に見られた軟弱な地盤

写真-1.2 は沈下部周辺の地盤状況である。土の含水比は高い状態にあることがわかる。敷鉄板と共に左側車軸部が大きく沈下しており、明らかに地盤の支持力は不足していたことが分かる。

作業開始前に数人で現場内を踏査し、「目視」で地盤状態は確認されていた。地表面は乾燥していたため、「十分な強度を有する」と判断され、作業は開始された。しかしながら、写真-1.2 からも明らかのように、沈下箇所の上は明らかに含水状態が高く、表面から下の地盤内部は軟弱であった。

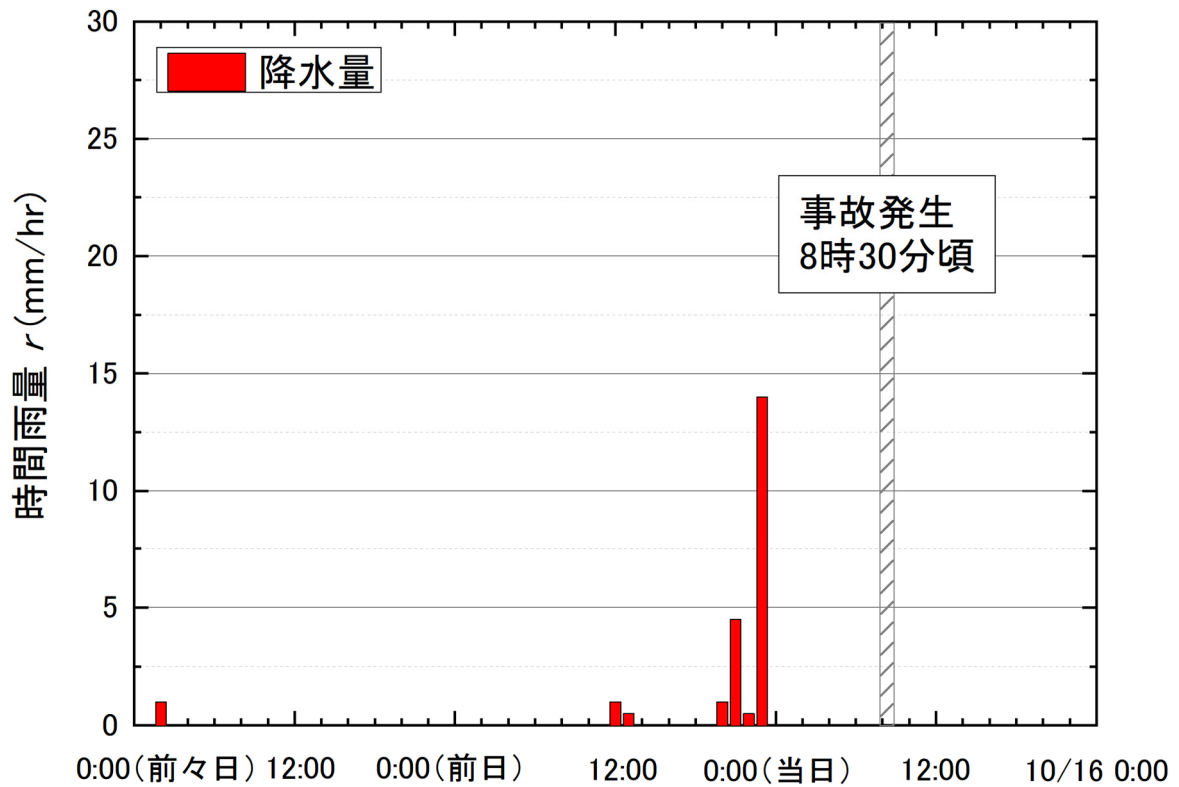
図-1.4 災害発生現場付近における降雨記録

図-1.4 は災害発生現場付近の降雨記録である。災害発生前日の 19:00 頃か

ら時間雨量が 10mm を超える比較的強い降雨が記録されているが、翌日は晴天であった。

当該現場では災害前日に時間雨量が 10mm を超える比較的強い降雨があった。発生から 3 日後に採取した試料の含水比(w)を調査したところ、液性指数($I_p=(w-w_p)/(w_L-w_p)$)は 0.83 のものが確認された。発生当日はこれ以上であったとみられ、地盤は相当に軟化した状態であったと推察できる。埋め戻し土の存在に加えて、降雨の影響が重なり、現場地盤の支持力は大きく低下していたと考えられる。

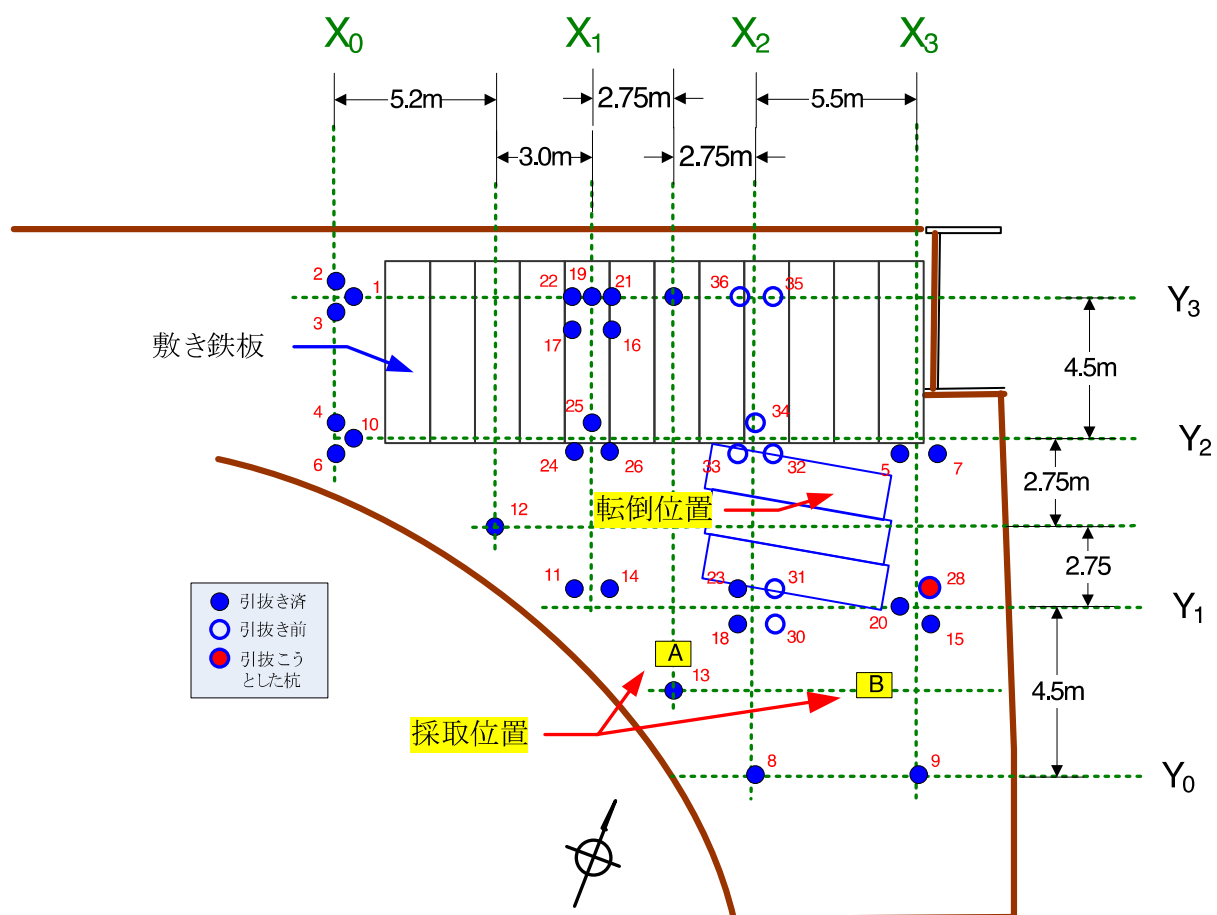
図-2.1 試料採取位置

試料の採取位置を図-2.1に示す。当該現場には現地発生土に加えて、他地域より搬入された土が混入していた。そのため、本調査では作業員に当該現場の土を確認し、試料を採取した。

現場内の2つの位置で採取した土の含水比を表-2.1に示す。採取位置(A)ではバックホウで約0.5mの深さまで掘削した後に、試料を採取した。採取位置(B)では、含水状態が高く見られた試料を地表付近より採取した。含水比は採取位置(A)が51.36%であり、採取位置(B)は65.98%であった。

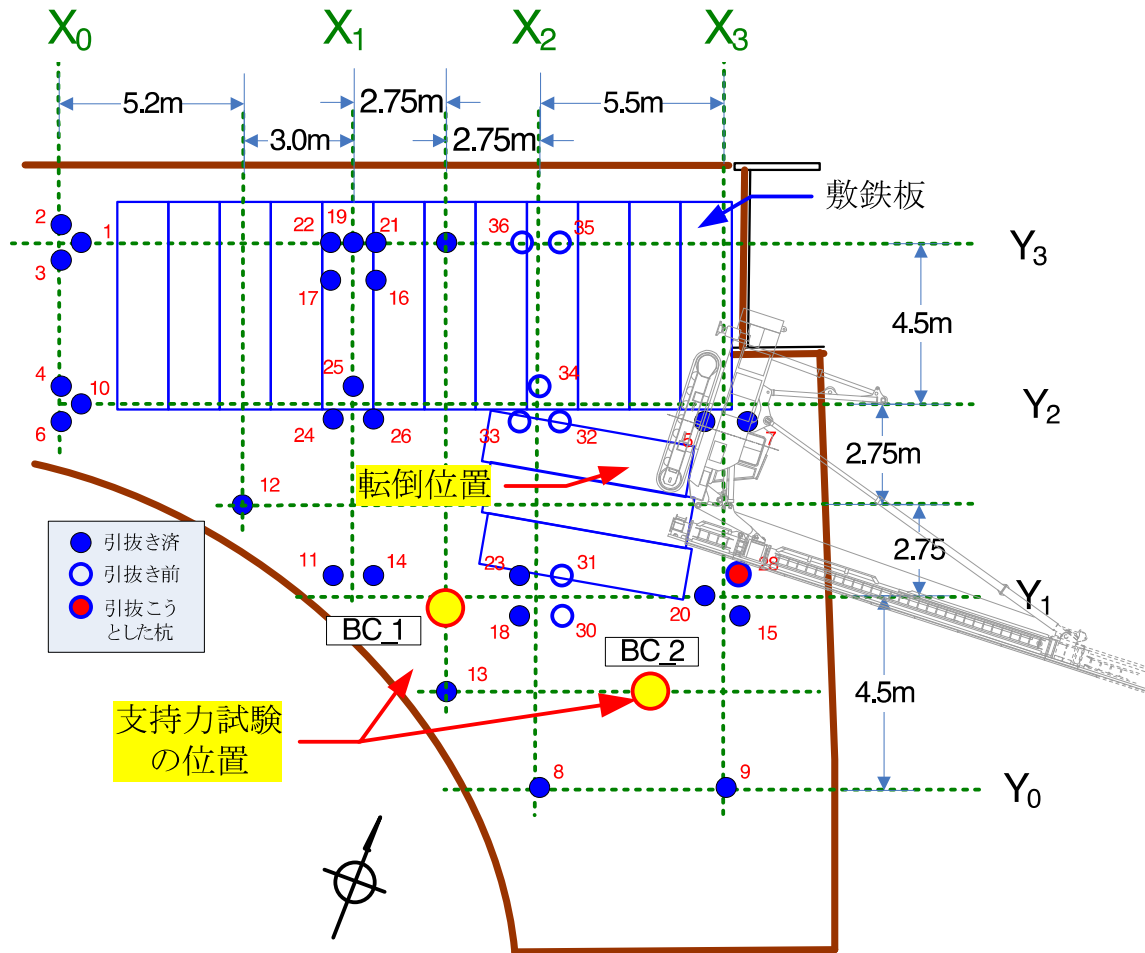
図-2.3 試験を実施した箇所

図-2.3に示すBC_1及びBC_2の2箇所において支持力試験を実施した。両試験箇所は杭が引き抜かれていない箇所であり、作業による攪乱や埋め戻しによる軟化の影響が少ない部分であった。本試験では最大20kN(約2tf)の荷重を載荷した。

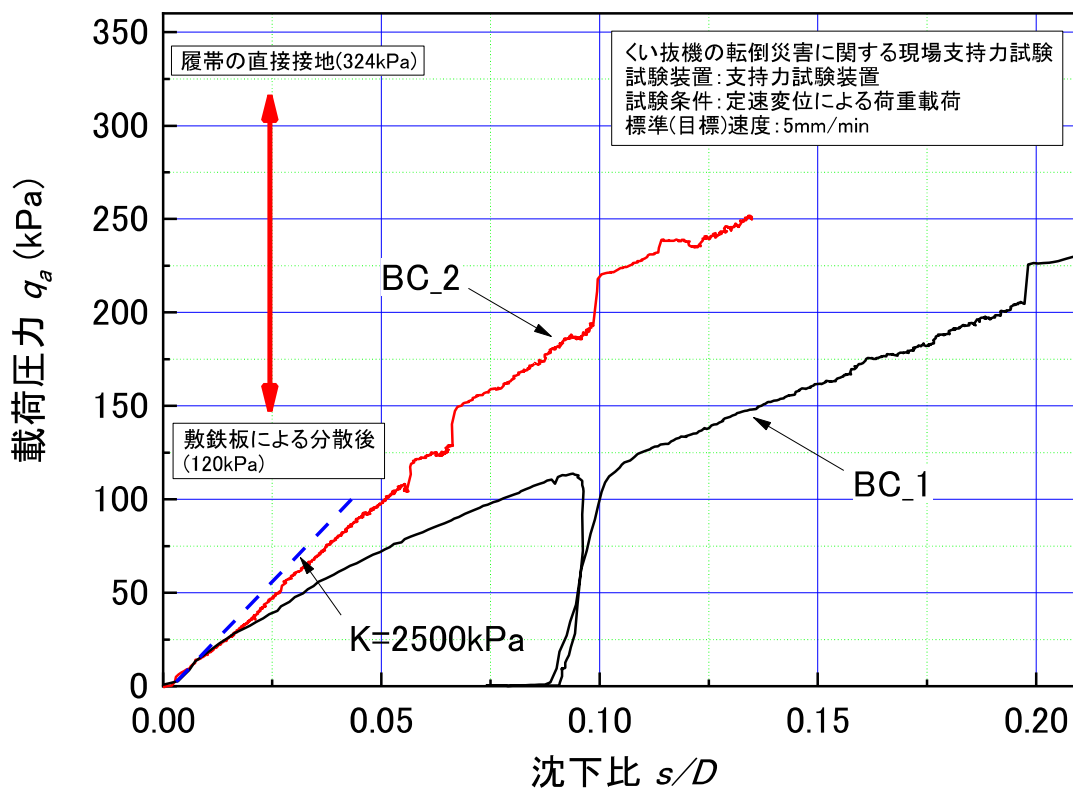
図-2.4 支持力試験で得られた載荷圧力(q_a)と沈下比(s/D)の関係

図-2.4 は荷重の載荷に伴う沈下応答を示す．載荷圧力(q_a)は載荷荷重を載荷板の面積で除した値であり，沈下比は載荷板の沈下量(s)をその直径(D)で除した値である． s はアクチュエータのストローク量にバックホウの浮き上がり量を考慮した値である．

BC_1 と BC_2 の曲線を比較すると，BC_1 のそれが下側に現れており，支持力は相対的に低いことがわかる． $s/D=0.05$ における(q_a)の値を比較すると，BC_2 では約 100kPa であるが，BC_1 は約 70kPa であり，BC_2 の方が約 1.4 倍大きい．

BC_1 では q_a が約 100kPa において一旦除荷し，再載荷している．曲線は明確なピークや屈曲点を示さず，緩やかな曲線を描いている．

BC_2 では，アクチュエータの伸張速度が一定しなかったため，曲線には小さな階段状の変化が部分的に現れている．全体的な傾向としては，緩やかな曲線を描いて q_a は増加している．載荷の初期段階に見られる接線勾配(K)は BC_1 と BC_2 でほぼ一致しており，その値は 2.5MPa 程度であった．

以上より、当該現場における支持力試験をBC_1とBC_2の2箇所において実施した。曲線には差が見られたものの、 q_a-s/D 関係には明確なピークや屈曲点は見られず、共通した特徴が確認された。一方、同一載荷圧力に対する沈下比には大きな差が見られ、極めて軟弱な部分が存在することが明らかとなった。

履帯の接地圧力と敷鉄板で分散した接地圧力によって生ずる推定沈下量を表-2.3に示す。BC_1の沈下量がBC_2のそれよりも大きい。具体的には、履帯を直接接地した場合の推定沈下量はBC_1が228mmであり、BC_2は152mmである。敷鉄板の中央に載荷した場合は、BC_1が139mmであり、BC_2は76mmである。なお、本災害のように敷鉄板の端部では荷重の分散率が小さくなるため、実際の沈下量はこれよりも大きくなる。すなわち、履帯を直接接地した場合に近くなる。
