災害調査報告書

配水管工事現場で発生した 土砂崩壊災害

労働安全衛生総合研究所

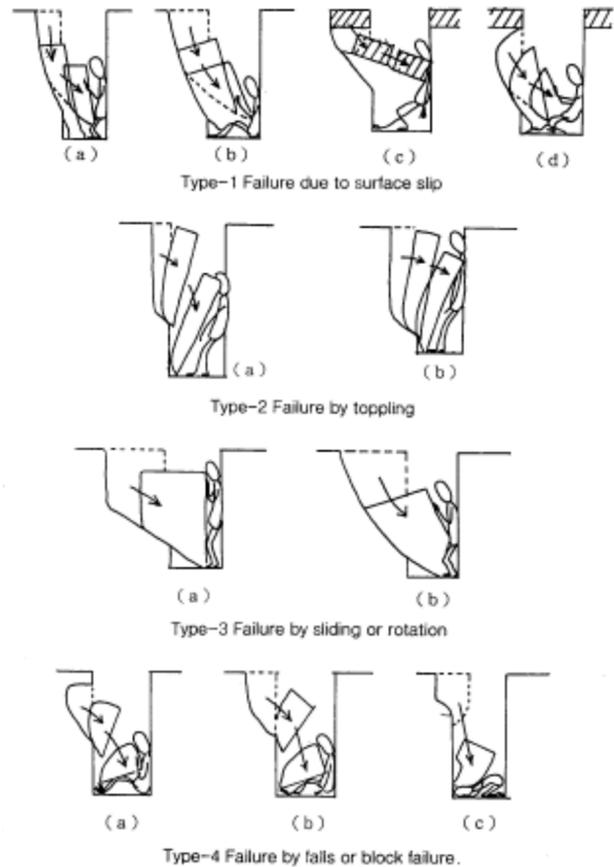
図-2.1 溝掘削工事での崩壊形態²⁾

豊澤ら²⁾は小規模の開削工事における死亡災害90件を対象として分析を行っている。それによると、掘削による崩壊形態を図-2.1に示すような4種類に分類している。本件の災害については、調査に立ち会った重機オペレーターの証言や崩壊状況から総合的に判断すると Type-2 (Failure by toppling)である“剥離倒壊型”に分類される。

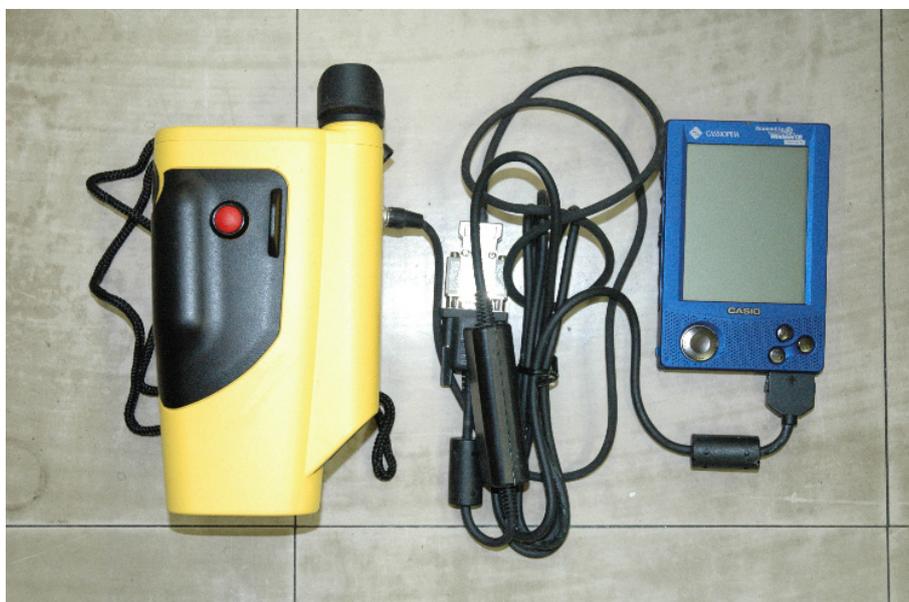
写真-2.1 ノンプリズム測距儀による地形測量システム装置構成

今回使用した「ノンプリズム測距儀による地形測量システム」(写真-2.1 参照)は、ターゲットが不要な測量機器を利用したシステムであり、急な岩盤斜面や崩壊の危険性のある斜面など、人が容易に入り込めない場所の地形測量を可能とするものである。

ノンプリズム測距儀による地形測量システムの測量精度

測定範囲：300m

測定精度：10cm

測定角度：水平 1.0 度，鉛直 0.3 度

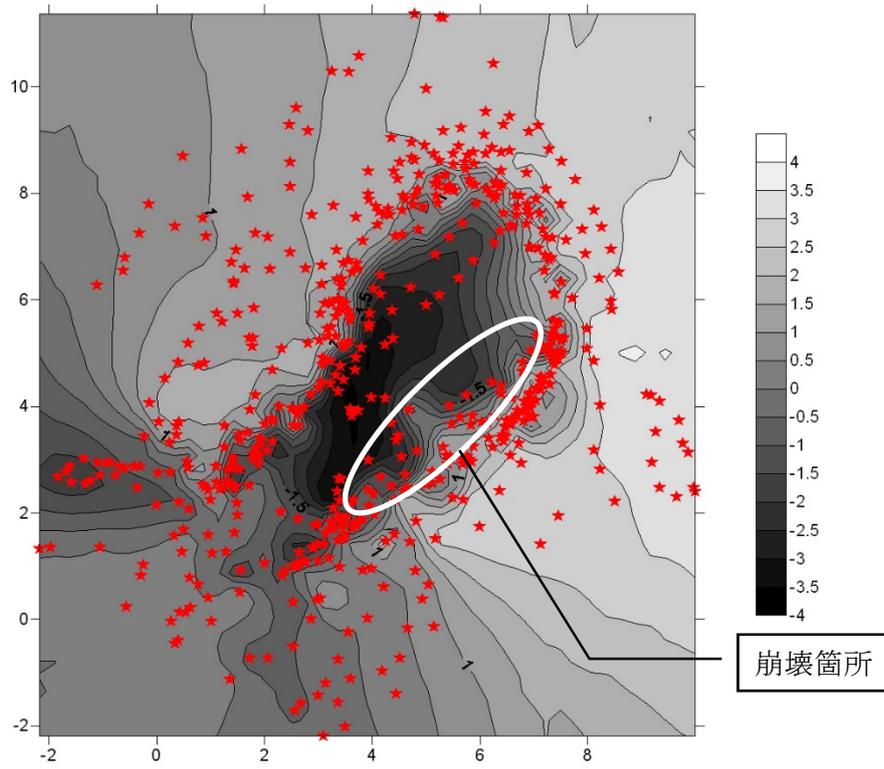
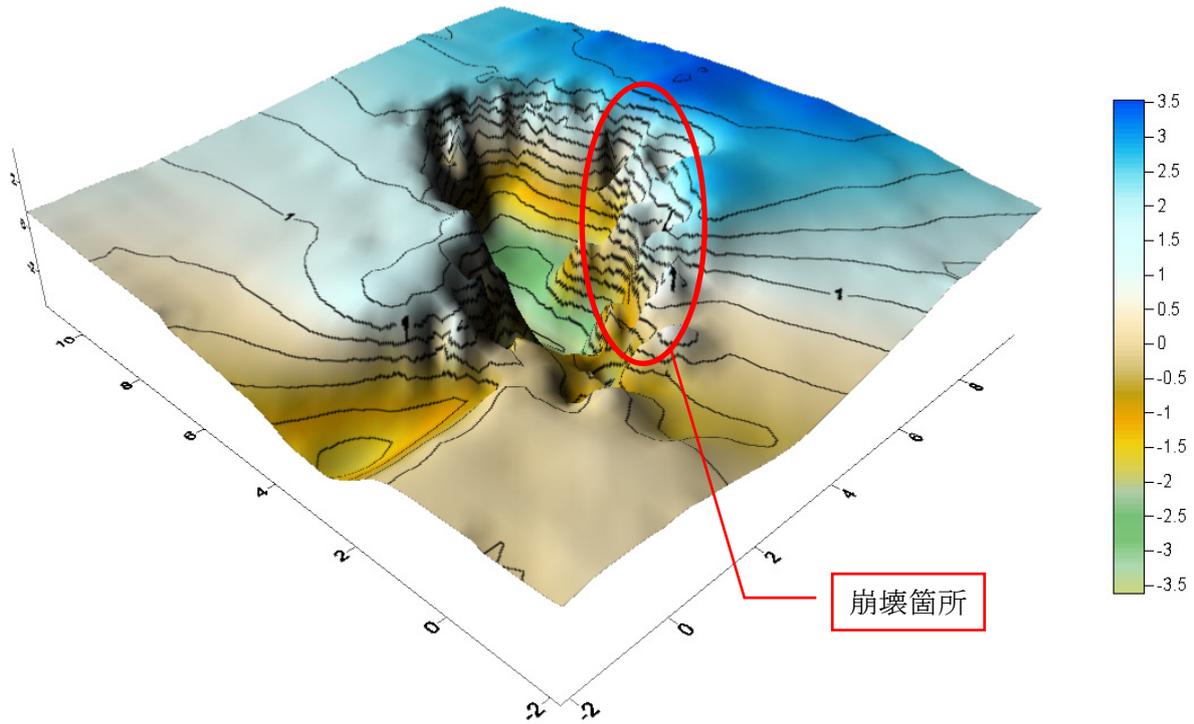
図-2.2 計測結果による崩壊形状図

計測結果による崩壊形状図を図-4.2 に示す。計測箇所は図-2.2(a)に示す★印の箇所であり、地形ソフトにより等高線を計測したものである。これを三次元陰影図としたものが図-2.2(b)である。計測は、計3点の測定場所から行った。

(a) 地形陰影図と計測点

(b) 三次元陰影図と等高線

現地を調査したところ、掘削勾配は比較的急勾配にて施工が行われているように見受けられた(例えば、図-2.2及び図-2.3)。災害発生現場は、斜面が急であり危険な状態であったため直接立ち入り勾配を計測することは出来なかった。そこで、本災害調査では当研究所が所有する“ノンプリズム測距儀による地形測量システム”を使用して、崩壊箇所の地形形状や法面勾配等を測定した。

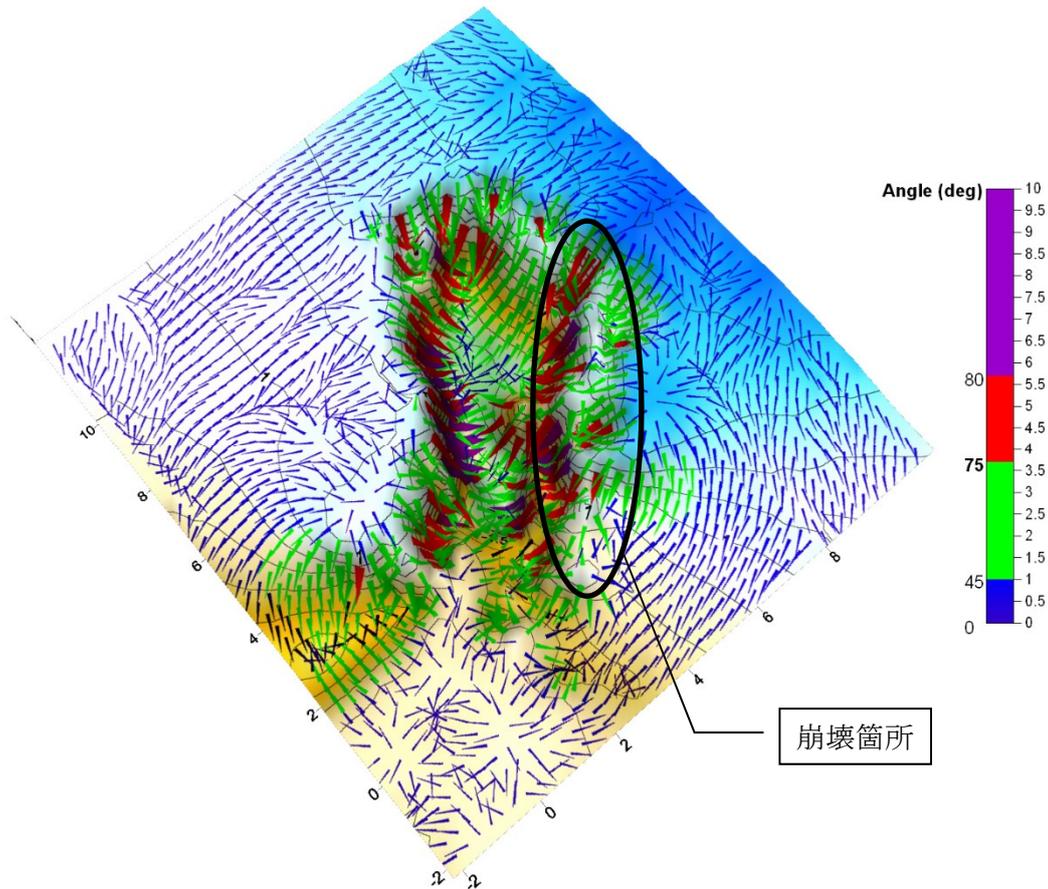
図-2.3 各箇所での傾斜区分

得られたデータから、大まかな傾斜区分を算出することが出来る。図-2.3 は各箇所での斜面勾配を 80 度以上→紫，75 度～80 度→赤，45 度～75 度→緑，45 度以下→青として色別に示したものである。

崩壊箇所対面の斜面は、掘削当時の斜面を残していると推察され、斜面勾配の多くが 75～80 度の範囲にあり、80 度以上の箇所も見られており、急勾配に掘削されていたものと言える。

崩壊箇所の対面にある残存箇所の斜面勾配は 75 度以上の箇所が多く見られた。

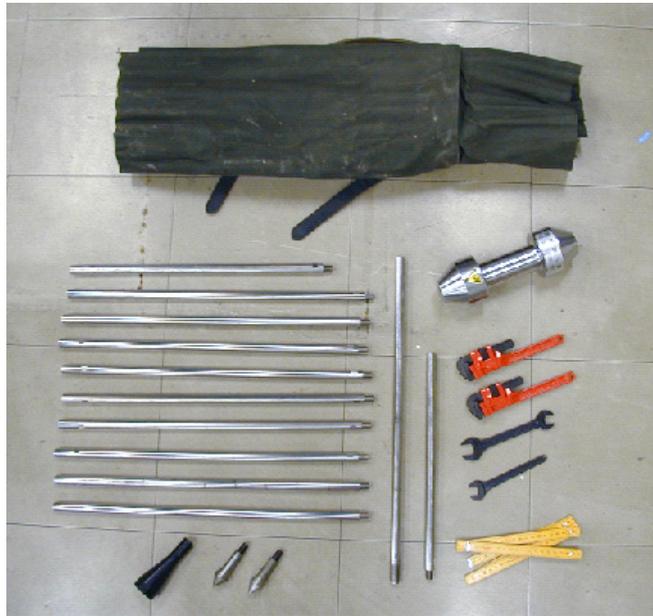
写真-2.2 簡易動的コーン貫入試験（装置の構成）

簡易動的コーン貫入試験は、建築物の支持力の判定、地層表層部の調査など簡易なサウンディングの一つとして幅広く用いられているもので、社団法人地盤工学会が「地盤調査の方法と解説」において基準化している（地盤工学会基準(JGS1433-2003)、簡易動的コーン貫入試験方法）。質量 5kg のハンマーを 50cm の高さから自由落下させ、原位置における土の貫入抵抗を簡易に求めることを目的にしたものである（写真-2.2）。

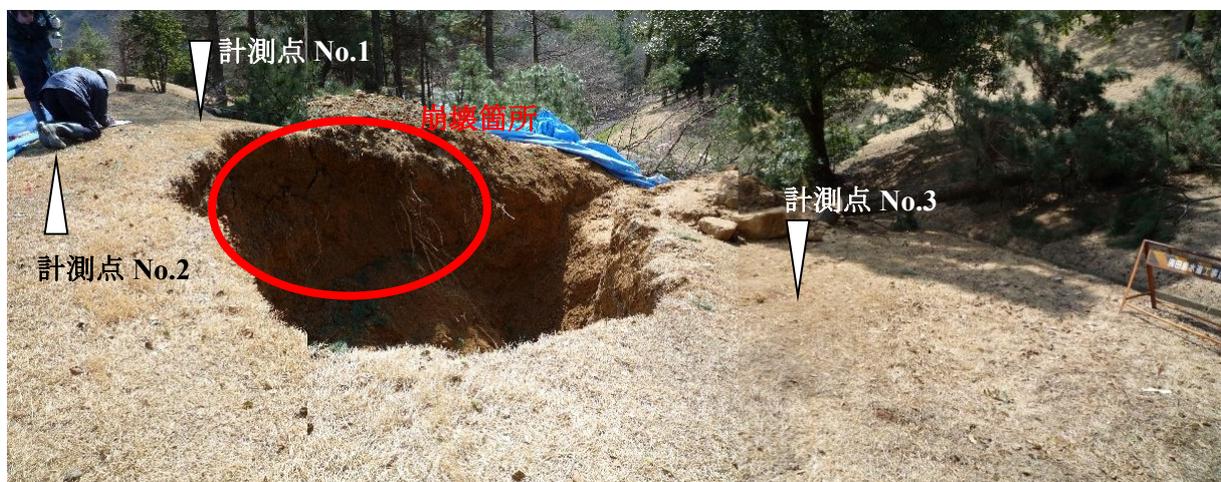
写真-2.3 試験実施場所

崩壊場所付近で 2 カ所、崩壊面の反対側で 1 カ所の計 3 カ所にて行った。実施箇所を写真-2.3 に示す。

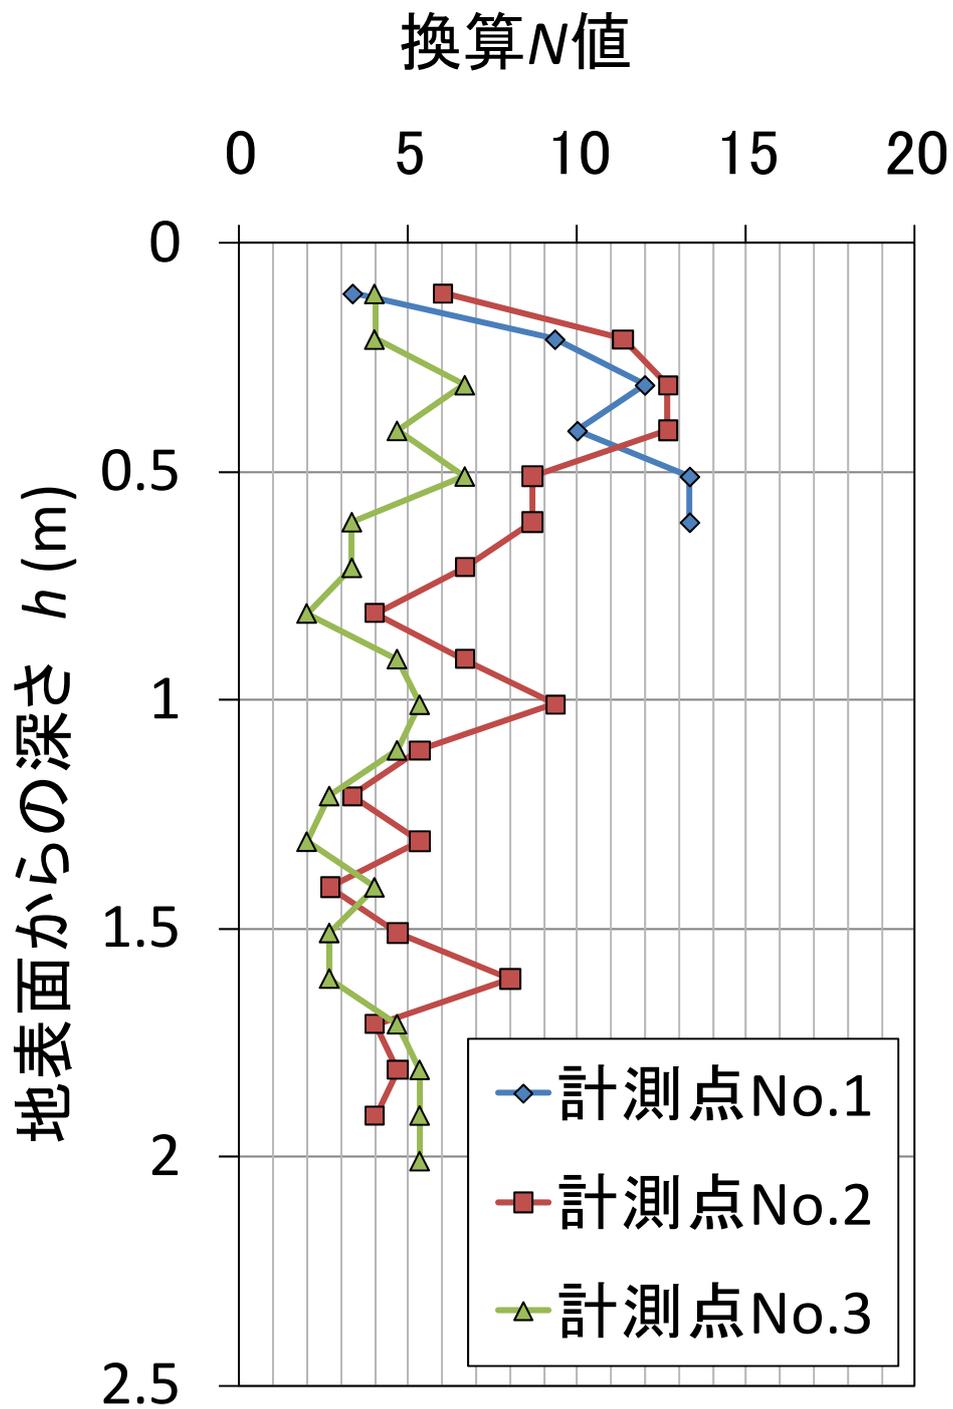
図-2.4 各計測場所における換算 N 値と深さ h の関係

今回実測した換算 N 値の深さ分布を図-2.4 に示す。崩壊箇所付近である計測点 No. 2 は、G.L.-1.0m 以深で換算 N 値は 8 以下であった。また、計測点 No.3 では G.L. -2.0m 付近まで換算 N 値が 8 以下であり、非常に軟弱な状態であったことが分かる。また、計測点 No.1 では 0.6m 以深、計測点 No.2, No.3 では G.L. -2.0m 以深において、10 回の貫入量が 20mm 以下であり、計測を中止した。おそらく、固い岩石等に当たり、それ以上コーンが貫入しなかったと考えられる。これは、表層付近から試料を採取する際にも岩石（礫にあたる粒径）が見られたことから推察される。

当該地盤については、労働安全衛生規則第 356 条に関する地山分類としては N 値が 8 以下であるため、「その他の地山」に分類される。

今回、対象とする地盤が粗粒土であること（「2.5 (2) 採取試料の分析 粒度試験」参照）、全ての計測点において $3 \leq N_d \leq 20$ であったことから、ここでは、新任が提案した式(2-2)によって、 N 値を計算することとした。

G.L.-1.0m 以深で換算 N 値が 8 以下であり，労働安全衛生規則第 356 条に関する地山分類としては「その他の地山」に分類される。

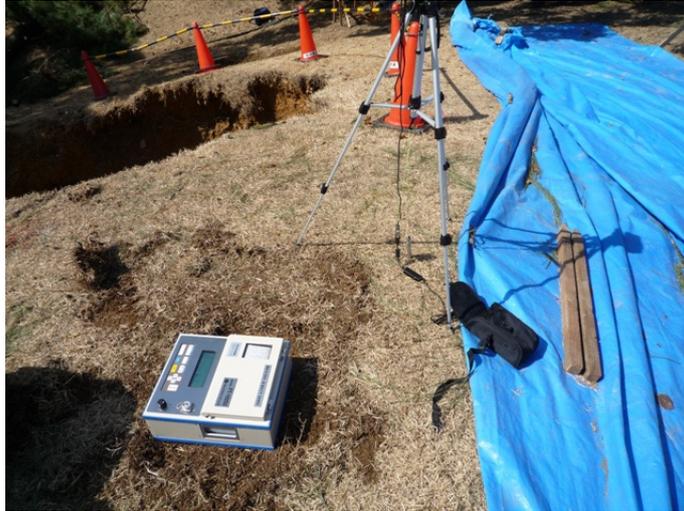
写真-2.4 RI計器による土の密度測定

なお、用いた装置について表-2.1, 現場に設置し計測を行った状況を写真-2.4 に示す。

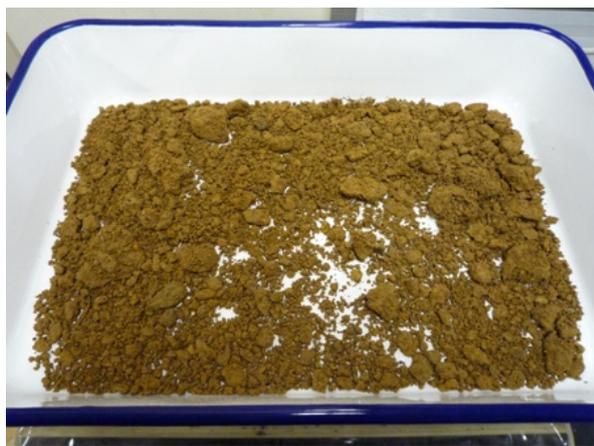
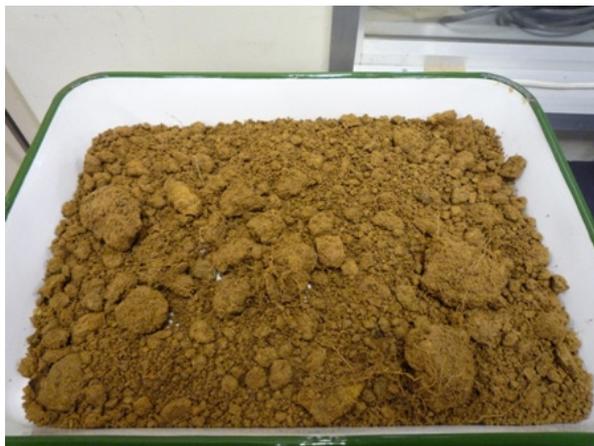
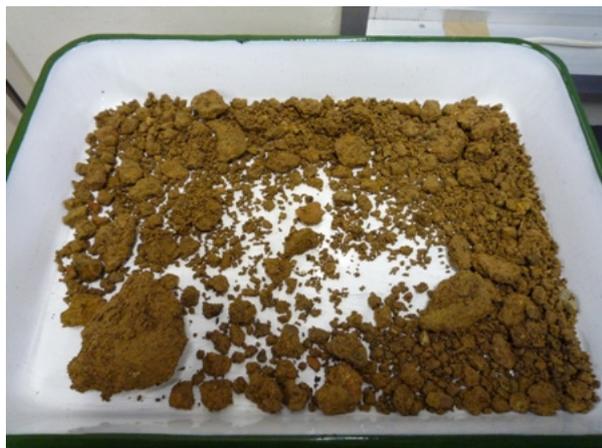
写真-2.6 採取した土質試料

前述のように、土質試料はRI密度試験を行った箇所から採取した。写真-2.6に示すように、採取場所ごとに粒度、鉍物に大きな相違が見られなかったこと、試料の量が限られていたことから、それぞれの試料を混合し、土質試験に供した。

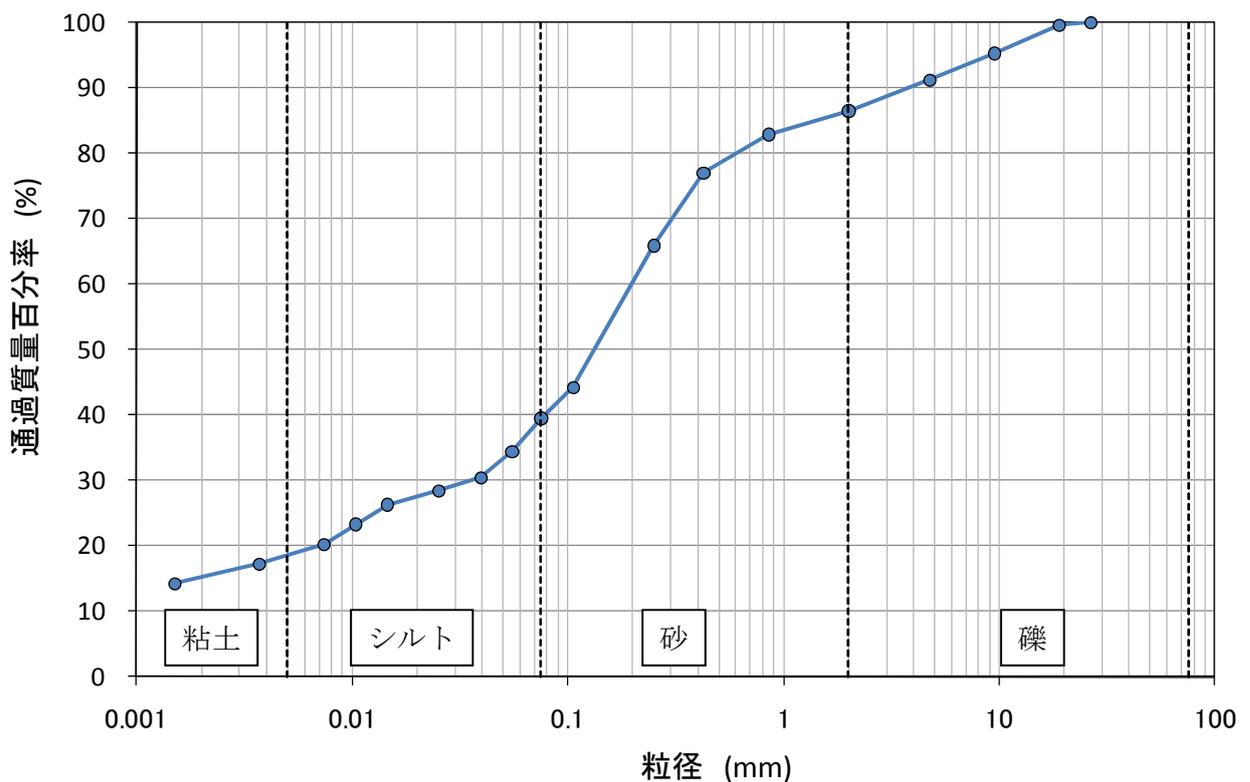
図-2.5 粒径加積曲線

図-2.5 に粒径加積曲線を示す。この図から、礫から粘土まで幅広い粒径を有していることがわかる。最大粒径は 26.5mm，平均粒径は 0.133mm である。日本統一分類法によると，大分類は粗粒土（砂分が 50%以上）となり，小分類は礫まじり細粒分質砂（SF-G）となる。

このように，この地盤は粗粒土に分類されることから，新任の式(2-2)による換算 N 値は高めに導いているものの，1m 以深は換算 N 値が 8 以下となり，労働安全衛生規則第 356 条に関する地山分類として，「その他の地山」に分類されることがわかった。

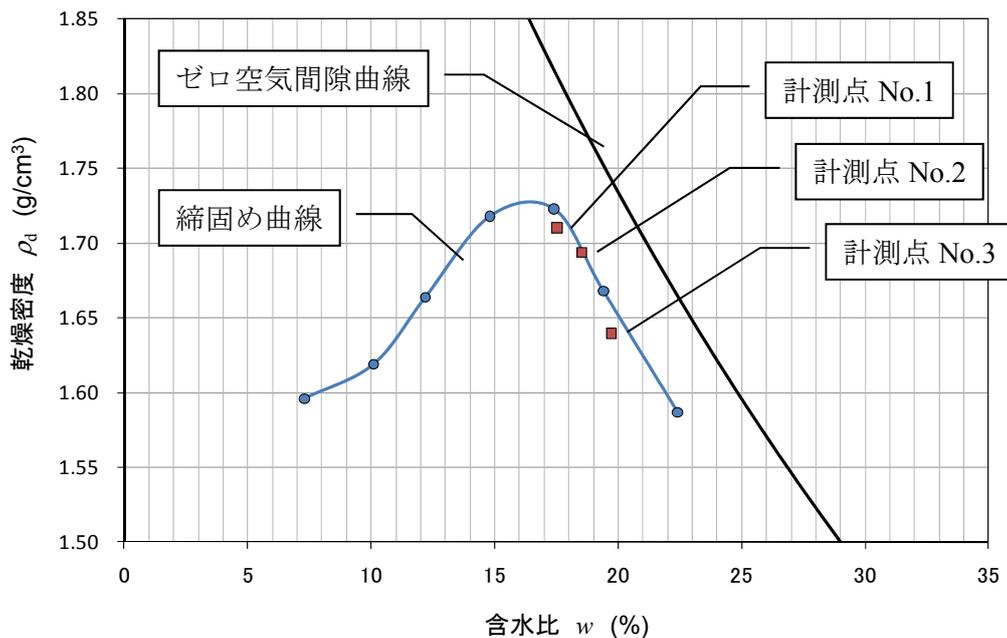
図-2.6 締固め曲線

突固めによる土の締固め試験結果を図-2.6 に示す。乾燥密度と含水比の関係である締固め曲線から、最大乾燥密度が 1.731g/cm^3 、最適含水比が 16.4% と求まる。■のプロットには、RI 密度試験・含水比試験から得られた現位置の乾燥密度と含水比の関係を示している。同図から、現場の含水比は最適含水比以上にあり、また現場の乾燥密度は最大乾燥密度よりも低く、おおよそ締固め曲線上にある。

「2.4 RI 計器による土の現場密度測定」で得られた現場の乾燥密度、締固め試験から得られた最大乾燥密度から、上式により締固め度を算出し、表-2.5 に示した。この表より、締固め度はいずれの計測箇所でもおおよそ 95% 以上であり、表層付近はよく締固められていることがわかる。しかしながら、「2.3 簡易動的コーン貫入試験による原位置地盤強度測定」から、表層付近（表層から深さ 1m まで）では換算 N 値が 8 以上であり、 1m 以深では 8 以下となっている。このことから、盛土を構築する際、表層のみを締固め、 1m 以深では地盤がより緩い状態になっていたものと推察される。

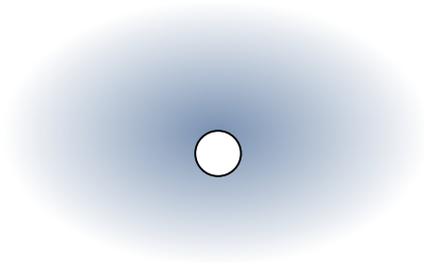
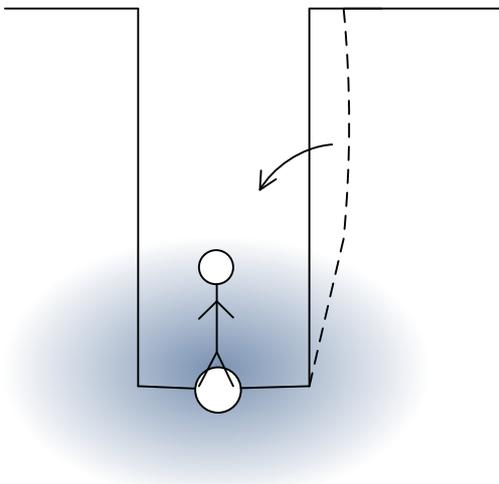
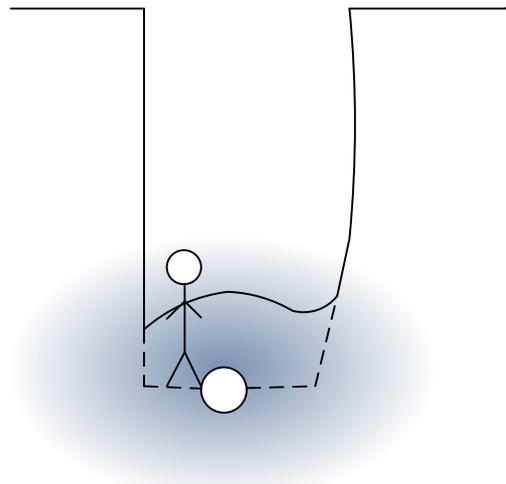
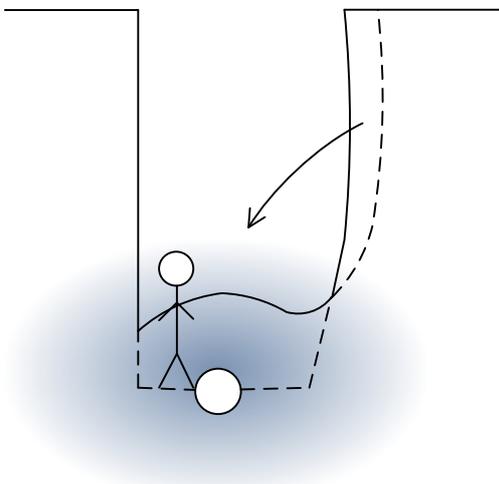
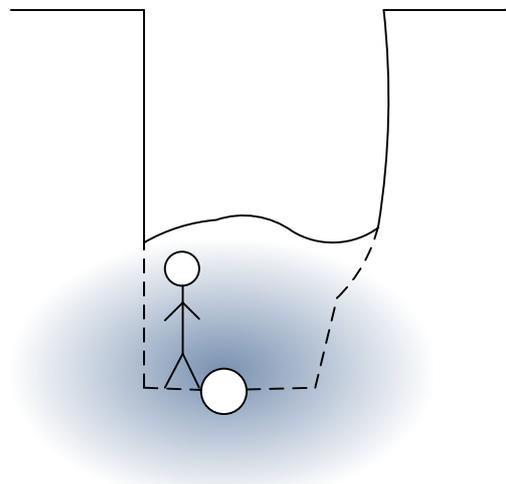
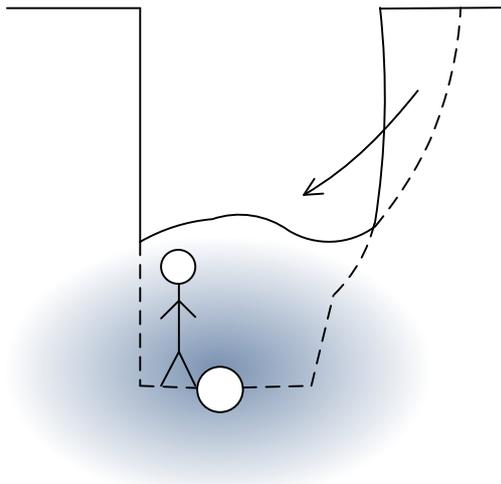
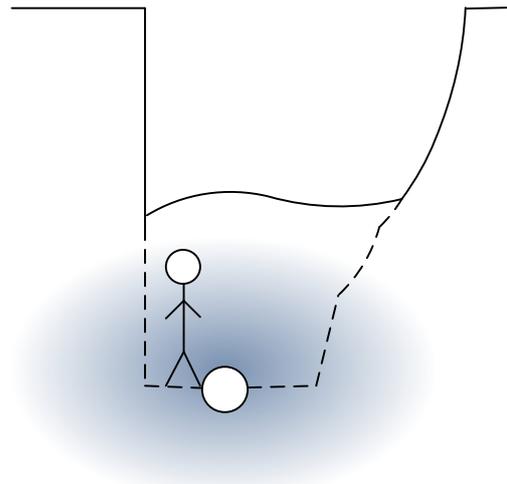
図-3.1 災害発生メカニズム

- ・ 水分を多く含んだ地盤
地盤が高い飽和度であり、土粒子間の付着力（土粒子を結び付ける力）が低下し、地盤が不安定な状態にあったこと（2.5項 参照）。
- ・ 急勾配な斜面
崩壊箇所の対面にある残存箇所の斜面勾配は75度以上の箇所が多く見られた（2.2項 参照）。
- ・ 剥離崩壊が生じやすい地盤強度分布
地表面付近において地盤強度が高い状態にあり、逆に深くなると強度が低い状態にあったことで、剥離崩壊が発生しやすい状況であった（2.3項 参照）。

以上を踏まえ、本件の災害発生メカニズムを図-3.1のように推測する。

- ① 掘削前に配水管から水が漏れ、地表面を陥没させる（図-3.1①）。
- ② 第1回目の崩壊が発生（図-3.1②）。
- ③ 第1回目の崩壊により、掘削面がより不安定となる（図-3.1③）。
- ④ 第2回目の崩壊が生じる（図-3.1④）。
- ⑤ 第2回目の崩壊により、掘削面がさらに不安定となる（図-3.1⑤）。
- ⑥ 第3回目の崩壊が生じる（図-3.1⑥）。
- ⑦ 現在の崩壊面が現れる（図-3.1⑦）。

①地盤の強度を事前に把握する，②地山を安全な勾配とする，③土止め支保工などにより掘削面全面を拘束する，といった土砂崩壊を防止するための対策が必要である。

現場は，労働安全衛生規則第 356 条の「その他の地山」に該当するものであり，掘削面の高さが 2m 以上 5m 未満の場合，掘削面の勾配を 75 度以下としなければならない。

土止め支保工が作業員全員を土砂崩壊から守るために全面に設置されていなかった。本件の災害現場においては，掘削面全周および深さ方向にも土止め支保工を全面に設ける必要がある。

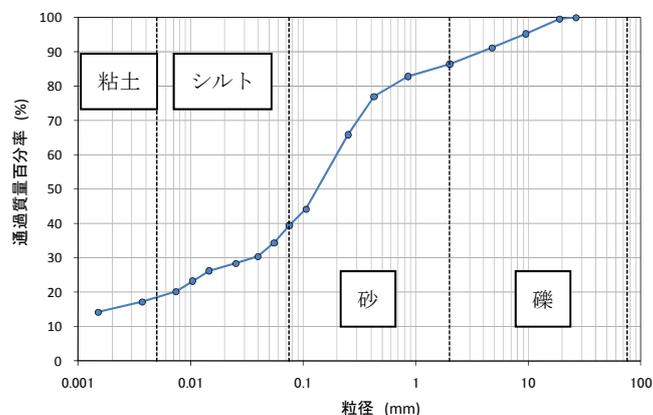
付図-1 粒径加積曲線 (一例)

粒径加積曲線 土の粒度組成を表すために粒度試験の結果を図示したもので，横軸に粒径を対数目盛でとり，横軸に各々の粒径より細かいものの質量百分率(通過質量百分率)をプロットした曲線。この曲線の位置あるいは傾きから土の粒度特性を知ることが出来る。
