災害調査報告書

トンネル建設工事中に発生した
切羽の肌落ち災害

(要約版)

労働安全衛生総合研究所

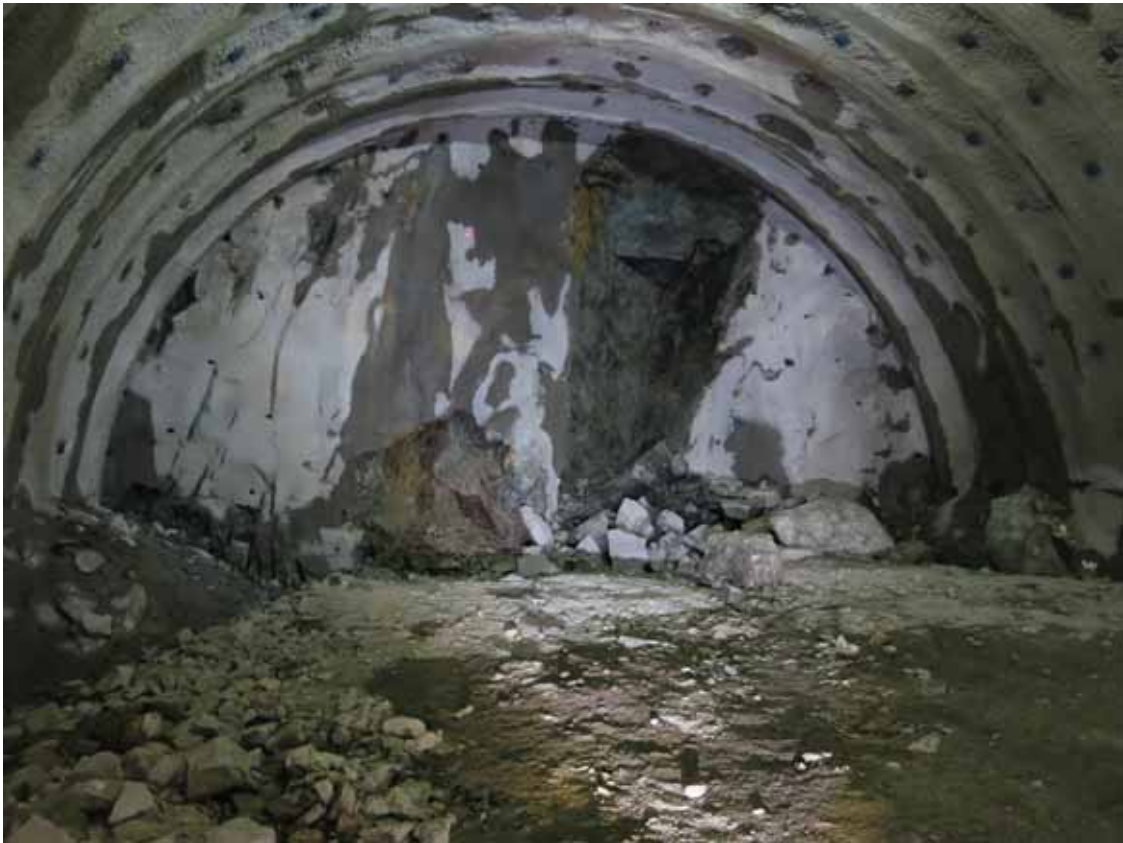
トンネル建設工事中の崩落災害(写真-1.1 参照)

写真-1.1 当該災害現場の様子（正面に見えるのが切羽面であり，中央やや右側の剥落している箇所に存在していた岩塊が落下し，被災者に当たった。

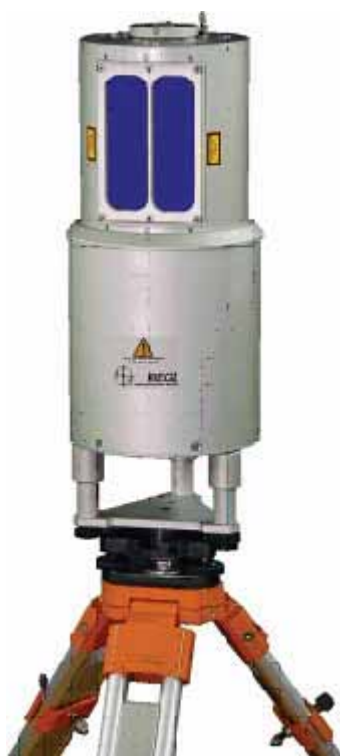
調査で使用した「3次元レーザスキャナ計測システム」は、ターゲットが不要な3D スキャナ/プロファイルシステム（写真-2.1, RIEGL 社製 LMS-Z210）を利用し、急な岩盤斜面や崩壊の危険性のある斜面など、人が立ち入ることができない箇所の3次元測量を可能としたものである。3D スキャナ/プロファイルシステムの測定精度等は表-2.1 のとおりであり、高精度な形状計測を行うことができる。

写真-2.1 3D スキャナ/プロファイルシステム LMS-Z210 (RIEGL 社製)

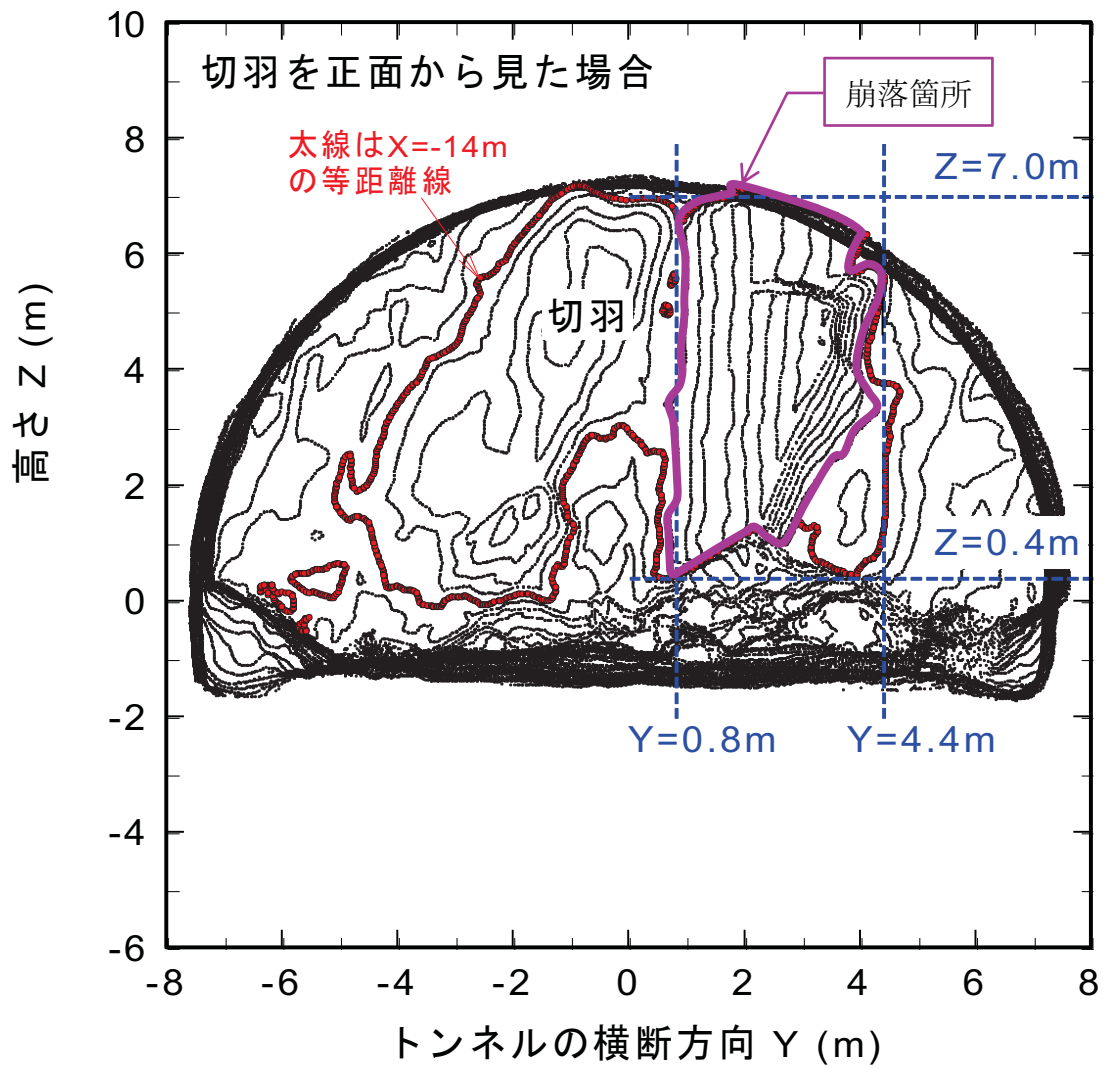
切羽を正面から見た崩落箇所を含む断面を図-2.1に示す。同図には、等距離線(0.2m間隔)を示している。赤線は $X=-14\text{m}$ の等距離線を示しており、一部崩落箇所を含んでいる。この図から崩落部の最大幅は約3.60mとわかった。写真-2.2と比較して、崩落箇所を紫線で示している。図-2.2は $X=-14\text{m}$ における部分断面図を示す。

図-2.1 切羽を正面から見た場合の崩落箇所を含む断面図 (X 断面)

以上、3次元測量の結果 (図-2.1, 図-2.4, 図-2.6) から、崩落高さが約 6.60m, 幅が約 3.60m, 崩落の奥行きが約 1.56m, すべり面の角度が約 52.6 度であることがわかった。

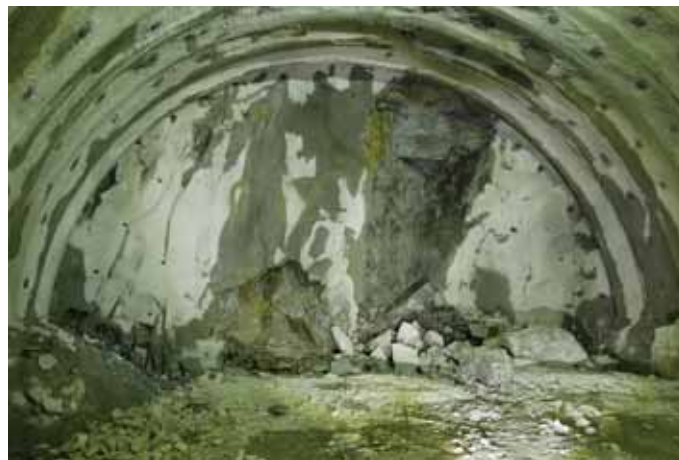
写真-2.2 切羽を正面から見た場合の崩落箇所を含む写真

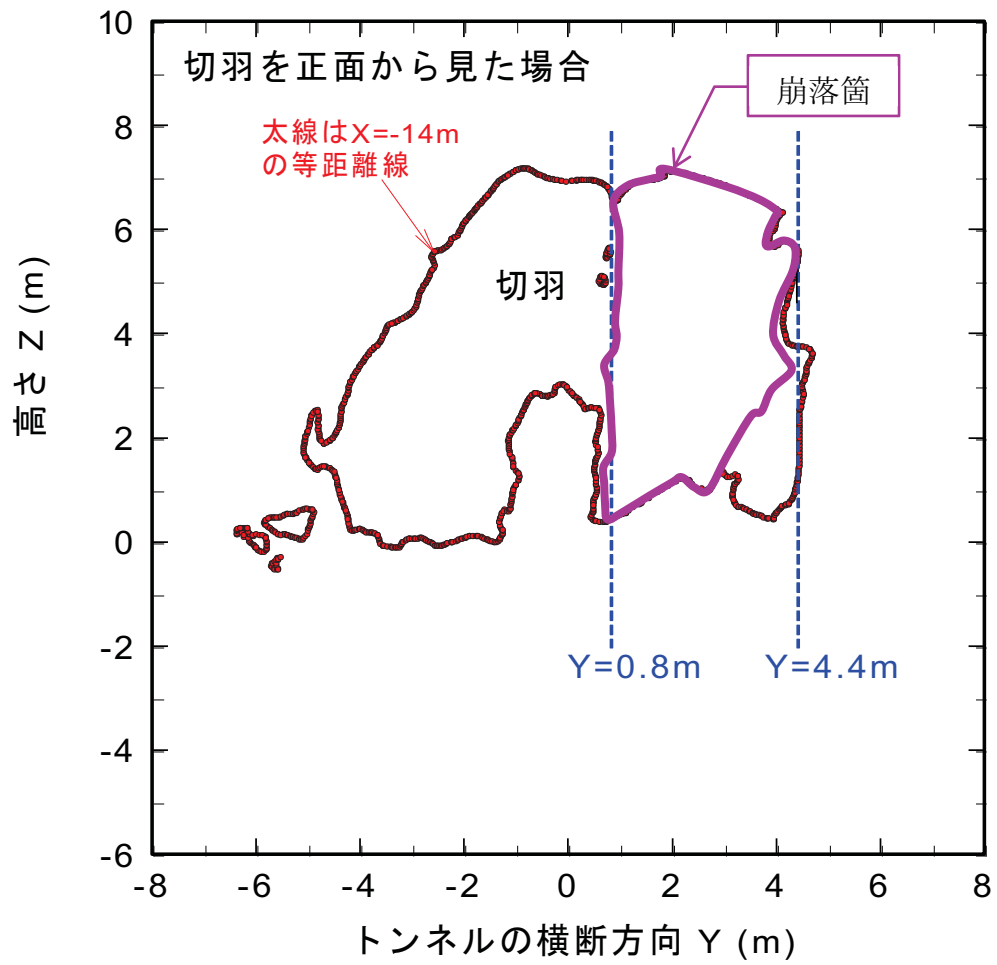
図-2.2 切羽を正面から見た場合の崩落箇所を含む部分断面図 ($X=-14\text{m}$ の断面)

方向の等距離線 (0.2m 間隔) である。赤線で示した部分断面 (Y=3.4m の断面) を図-2.4 に示す。この図から崩落部の高さは約 6.60m であり、岩塊のすべり面の角度は約 52.6 度であることがわかった。トンネルを上から見た場合の崩落箇所を含む断面を図-2.5 に示す。同図は、Z 軸方向の等距離線 (0.2m 間隔) を示したものである。赤線で示した部分断面 (Z=5.0m の断面) を図-2.6 に示す。崩落部の最大幅は約 3.60m であり、先の図-2.2 の結果と一致している。

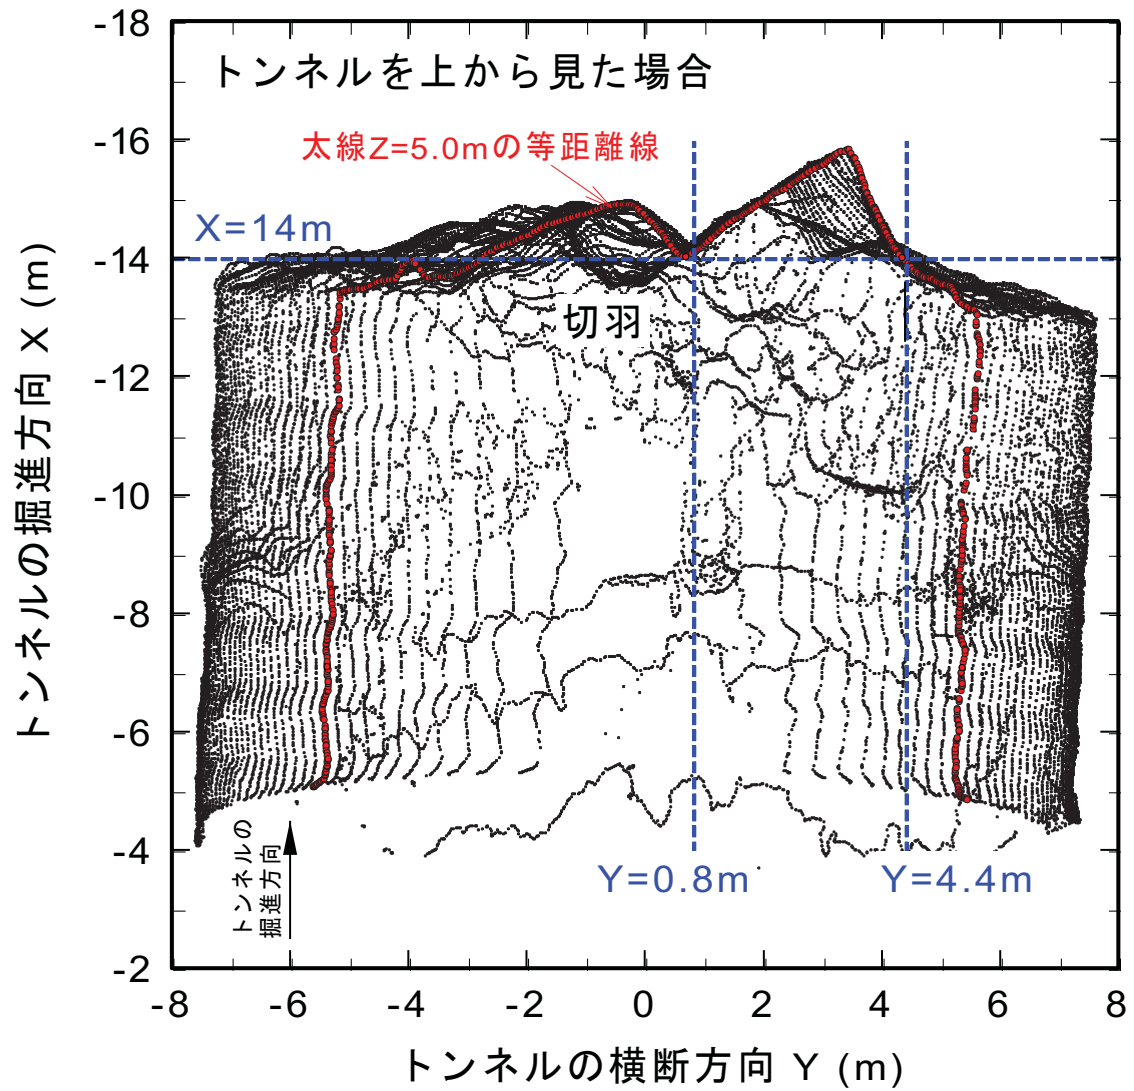
図-2.5 トンネルを上から見た場合の崩落箇所を含む断面図 (Z断面)

前節で明らかになった崩落の範囲から、本節では崩落領域の体積を算出する。体積を算出する範囲は、図-2.1, 図-2.3, 図-2.5 から、 $X=-14\text{m}$ 以上、 $Y=0.8\text{m}\sim 4.4\text{m}$ の範囲とした。

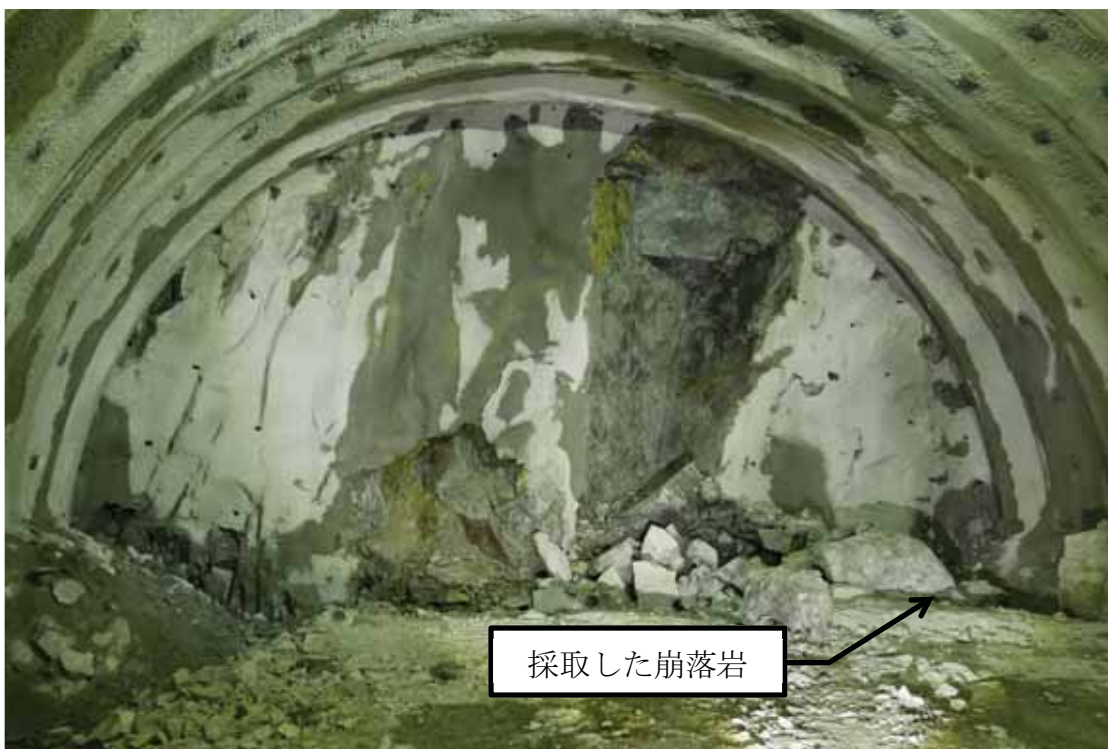
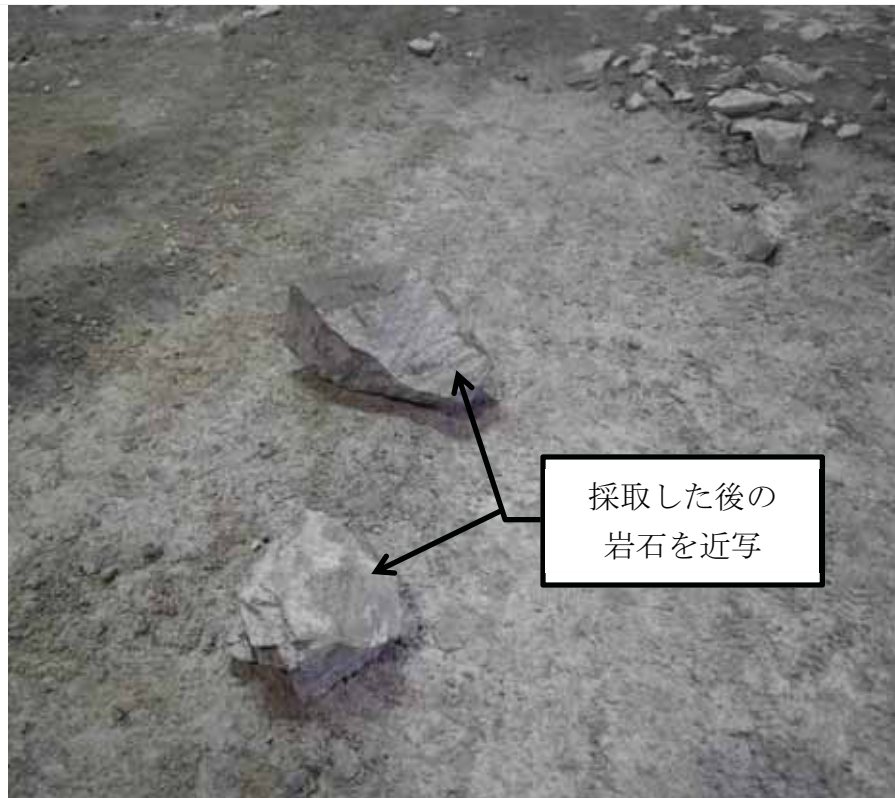
図-3.1 採取した崩落岩塊の位置と近写

崩落箇所の岩石の物理特性を調査するため、図-3.1(a)に示す箇所において岩石を採取した。施工者への聞き取りから、同岩石は、実際に崩落した岩塊の一部であったことを確認した。

(a) 採取した崩落岩塊の位置

(b) 採取した後の岩石を近写

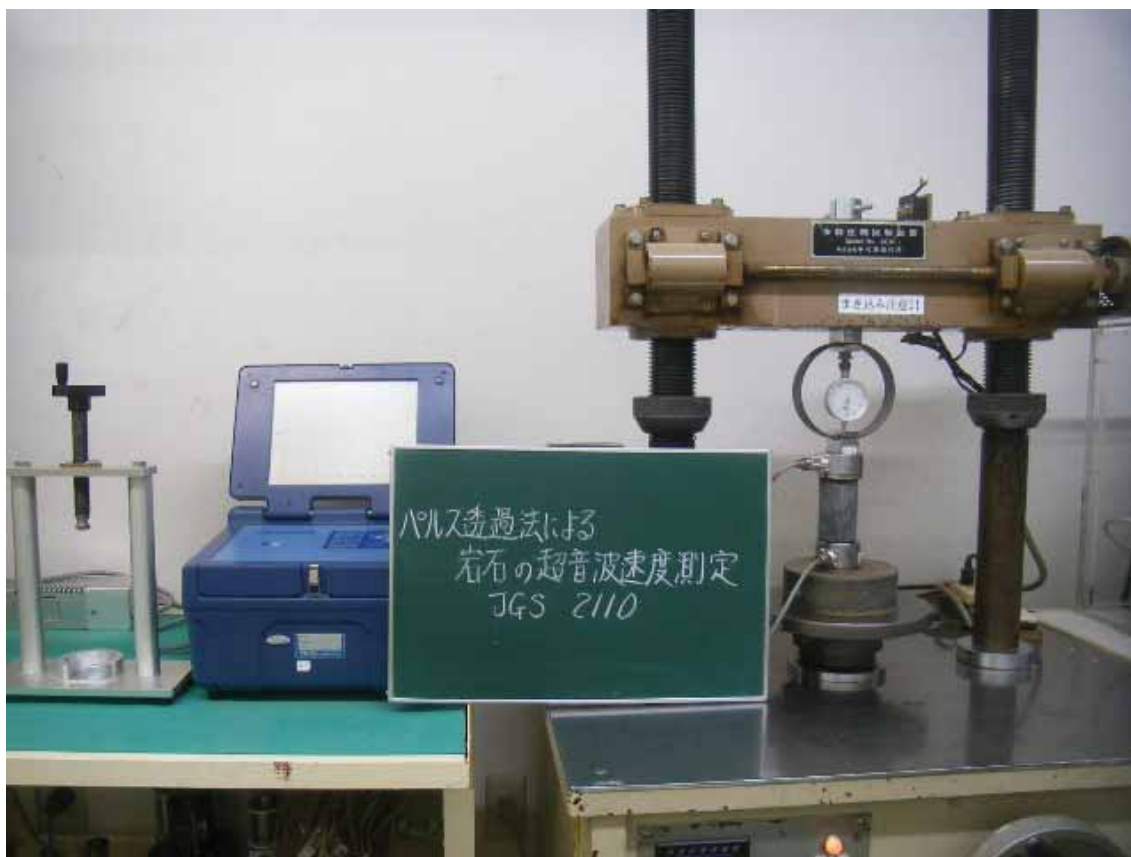
岩石の超音波速度 (JGS1220-2009)³⁾は岩石の特性を表す指標として使用されるものであり、直接的には岩石の動的特性の一つとして硬軟の度合いを示すほか、コアの品質評価および岩盤の良好度や物性のばらつきに関する評価の一つの指標として利用される⁶⁾。図-3.2 に超音波速度測定装置の構成例を、写真-3.2 に実験状況をそれぞれ示す。超音波測定装置は、基本的にパルス発生装置、発受振子、測定装置から構成されており、本実験でもこれに準じた。ここから得られる超音波速度 v_p 及び v_s から、動ポアソン比 ν_d 、動せん断弾性係数 G_d 及び動弾性係数 E_d を以下の式にて求めることが出来る。

写真-3.2 超音波速度測定状況例

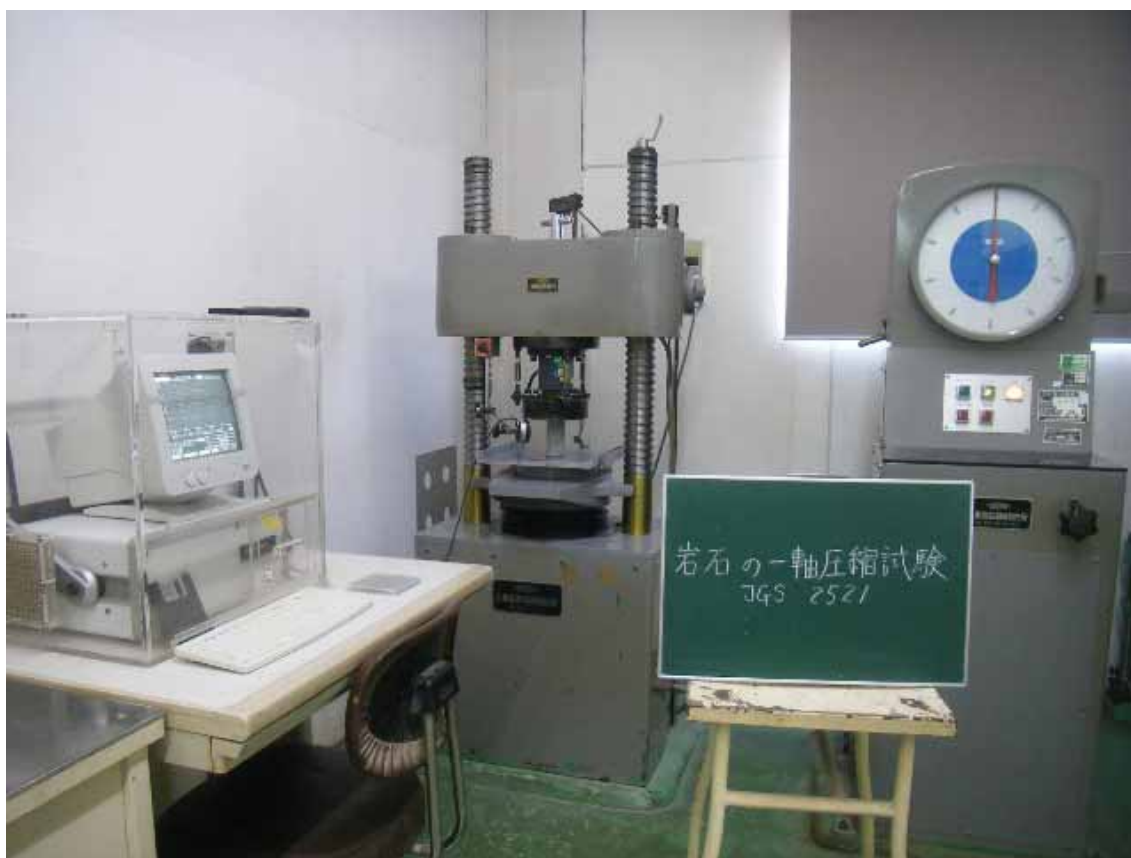
使用した供試体は、写真-3.1 に示す供試体である。また、写真-3.3 に一軸圧縮試験の様子を示す。

写真-3.3 一軸圧縮試験の様子

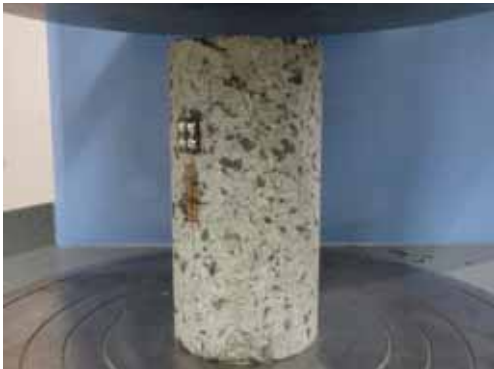
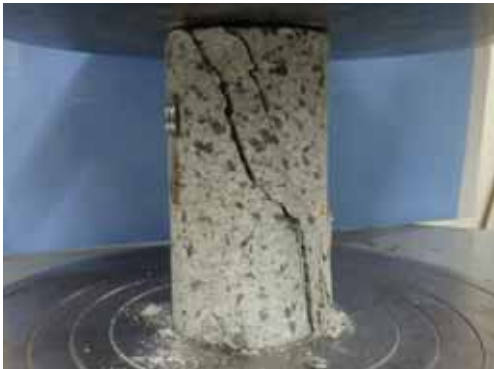
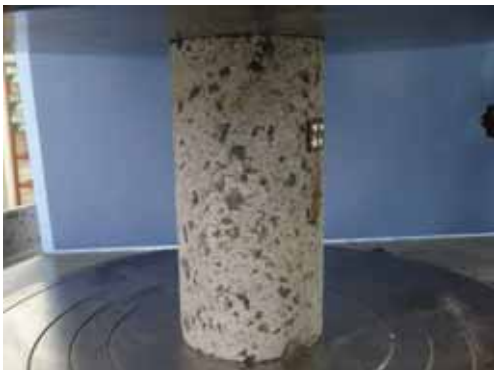
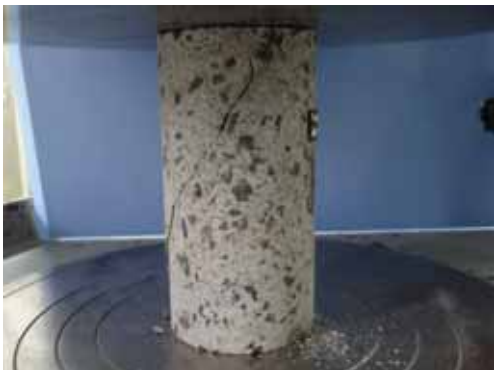
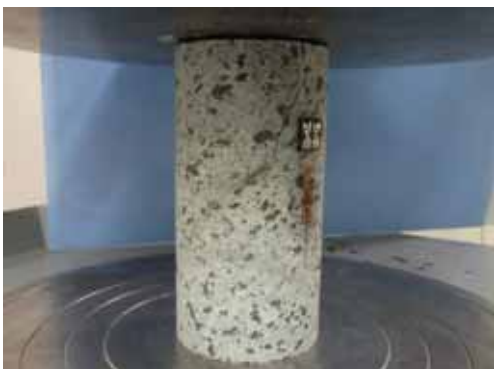
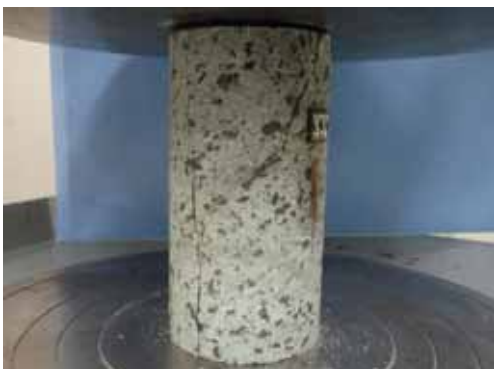
表-3.4 試験前後の供試体の状況

変形係数 E_{50} および一軸圧縮強さ σ_c の概要については図-3.3 に示す。一軸圧縮強さ σ_c は最大圧縮応力であり、変形係数 E_{50} は $\sigma_c/2$ の点と原点を結んだ直線の傾きである。一軸圧縮試験は、比較的簡便な試験で実施頻度が高いため、蓄積されたデータも多く、一軸圧縮強度から岩石の相対的な強さを知ることができる。 E_{50} は、ある応力に対して、その岩石がどの程度変形するかを示すものであり、その値が小さいと岩石は変形しやすいと言える。一軸圧縮試験結果を表-3.3 に示す。また、破壊形状を示した写真を表-3.4 に示す。同表を見ると、主に供試体の上から下にかけて斜めにせん断破壊しているが、クラックや細脈に対して平行なせん断面も

見られる。これは、クラックや細脈が開口したためだと推察される。また、供試体 No.1 と No.3 については、クラックや細脈の影響により、ひずみゲージによる軸ひずみを正確に計測できず、 E_{50} を算出できなかった。しかしながら、測定できた供試体 No.2 の E_{50} は、先述した超音波速度による動弾性係数 E_d よりも 20%ほど小さな値であったが、同じオーダーの結果が得られた（表-3.3 及び表-3.4 参照）。

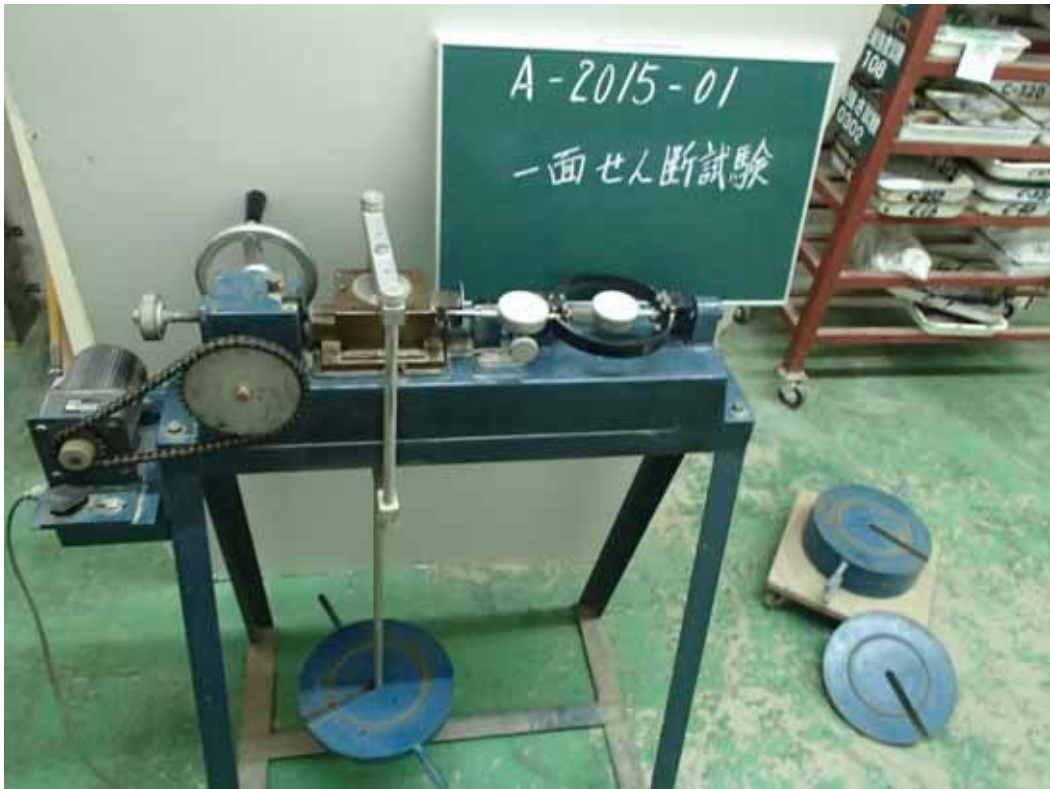
摩擦係数を求めるためには、一般的に一面せん断試験と呼ばれる試験法が用いられる⁹⁾（写真-3.4 参照）。一面せん断試験は、上下に分かれたせん断箱に供試体を納め、垂直応力を載荷した状態でせん断箱の一方を他方に対して直線的に水平移動させてせん断する試験（写真-3.5 参照）で、2つの固体が接するときの摩擦則を表す Coulomb（クーロン）の式 $\tau = c + \sigma_v \cdot \tan\phi$ により、摩擦係数 $\tan\phi$ を算出する。本報告書では、採取した岩石からまずコアサンプリング（直径 50mm）を行い、次に直径 50mm、高さ 10mm の円盤供試体を2つ作製し、上下に重ね、下方の円盤供試体を固定し、上方の円盤供試体を水平方向にせん断した。ただし、一面せん断試験のせん断箱の寸法が直径 60mm であるため、せん断箱との隙間は石膏で固め、せん断箱内に円盤供試体が納まるように成形した。なお、上下の円盤供試体が接する箇所は、岩石部分だけであり、石膏部分は接触しないように石膏部分の高さを 10mm よりも低く成形した。

写真-3.4 一面せん断試験

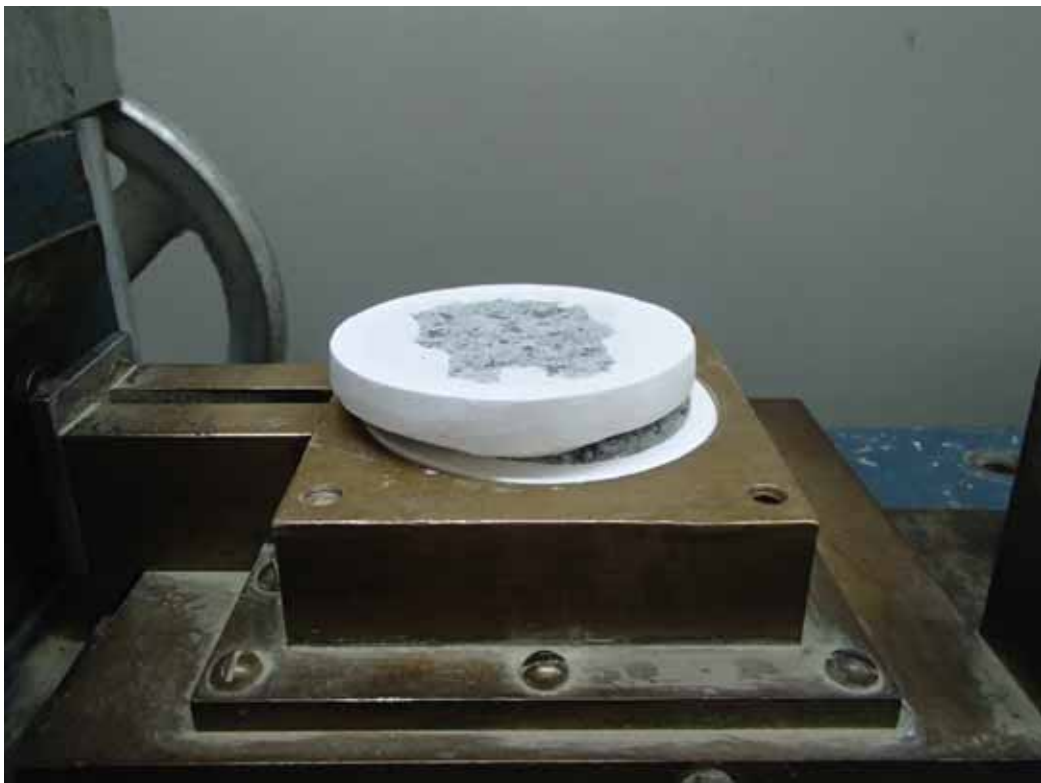
写真-3.5 上下の円盤供試体がせん断された時の様子

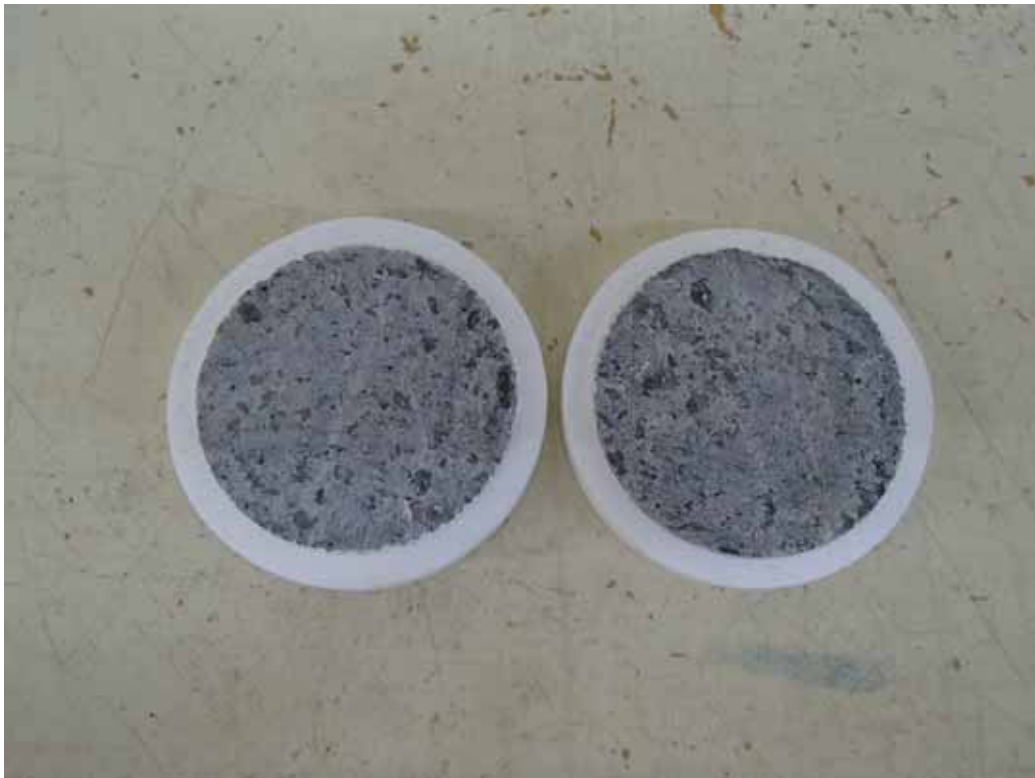
また、当該災害現場の切羽面が僅かながら湧水により湿っていたことから、2種類の試験を実施した。1つには空気乾燥状態の気乾供試体一式（写真-3.6 参照）、もう1つには24時間水浸させた湿潤供試体一式（写真-3.7 参照）を用いた試験である。

写真-3.6 空気乾燥状態の気乾供試体
