災害調査報告書

鑄造用補助剤製造工場における 粉じん爆発災害

(要約版)

労働安全衛生総合研究所

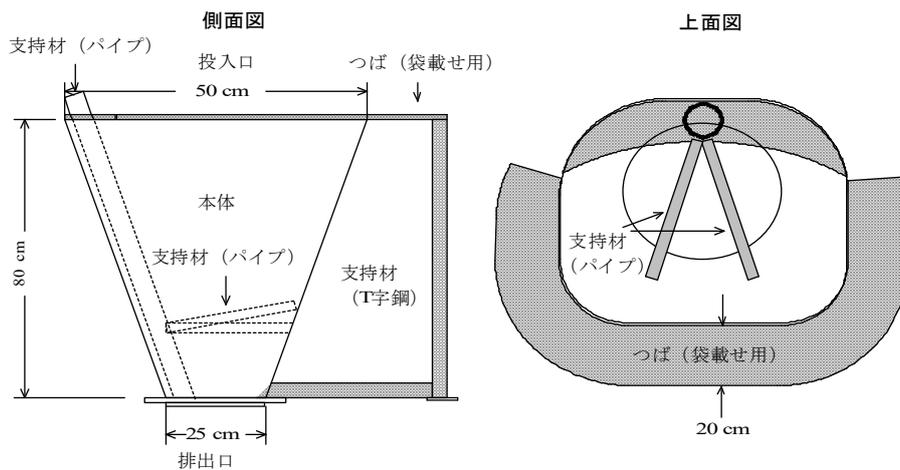
図1 じょうご（ホッパー）の構造

混合機は胴部が円筒で、頭部を切った円錐が上下についたような形状をしている。内部にかくはん羽根が取り付けられている。混合機本体は鉄棒で回転するかのように縦に回転する。原料の投入にはじょうご（ホッパー）が使われていた。じょうごの構造を図1に示す。じょうごはこの工場で作られたもので、上部には原料袋を載せる幅広のつばがあり、内部には二本の金属製支持材があり、これは補強目的以外に、袋が誤って混合機内に落下しないようストッパの役目もある。

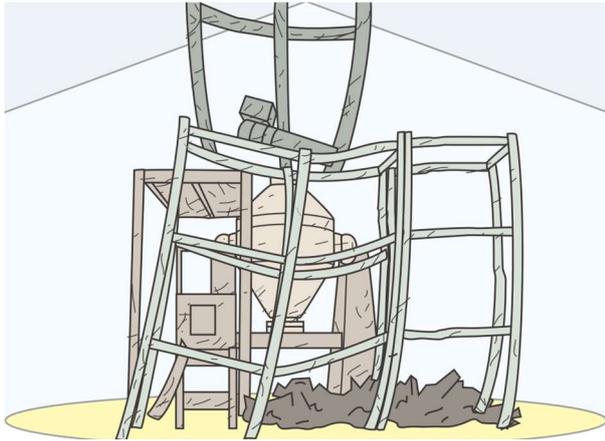
図 2 爆発が発生した混合機の様子
(架台がその後の火災で変形)

- (a)鉄骨の梁が火災で曲がった（図2）。
- (b)屋根にブルーシートがかけられ、補強の支柱が組まれていた（図2）。

(d)ホッパーは地面に落ちていた (図 2, 写真 1)。

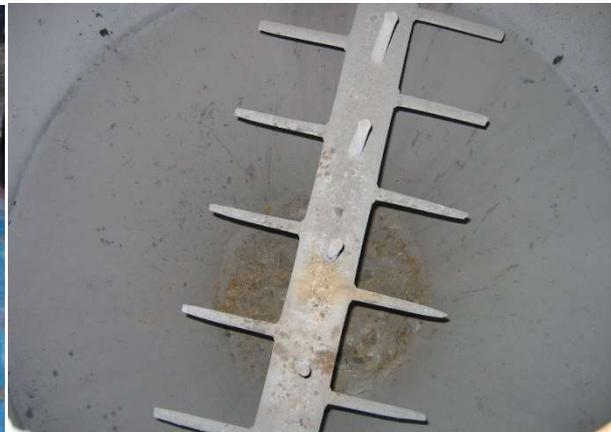
写真 2 混合機内の様子

(e)工場内の堆積物はアンモニア臭と練炭臭がした。混合機から採取されたものは灰色から白色であるが、アンモニア臭があった (写真 2)。

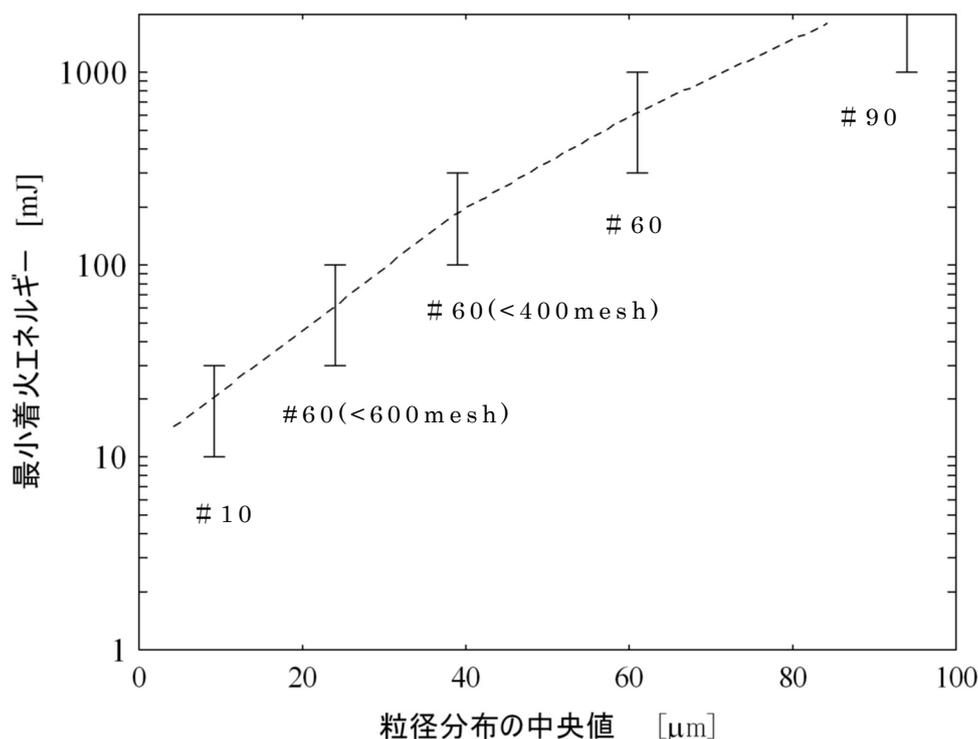
図4 粒径と最小着火エネルギーの関係

アルミニウム粉の爆発下限濃度を表 1 に示す。爆発発生当時はアルミニウム粉 # 60 を投入していた、現場で使われていなかった物を含め、同系統の 5 種類のアルミニウム粉の粒径と最小着火エネルギー(MIE)の測定結果を図 4 に示す。

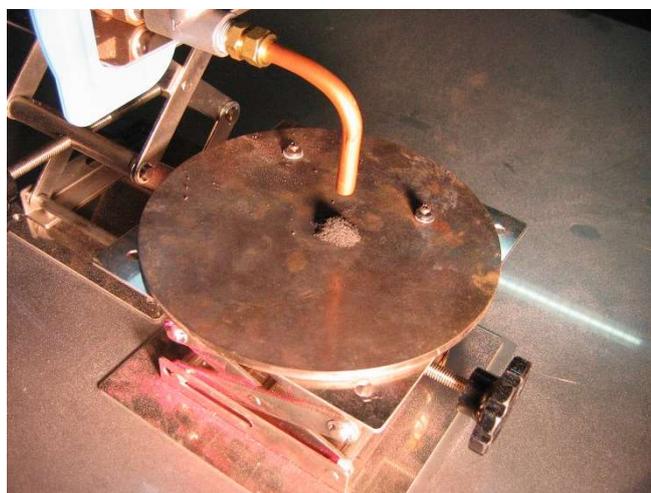
写真3 噴射前の様子
2.0gの試料を平板上に載せたところ

写真3に実験装置を示す。装置は、コンプレッサ、加圧タンク、粉溜め、L字型に曲げたパイプノズル、衝突板から構成される。パイプ

ノズルの先端と平板の間隔は30 mm一定とした。平板に試料を載せ、衝突させる別の試料を粉溜めに入れておき、これを一定加圧で短時間に噴出し、発火の有無について高速度ビデオカメラを使って観察する。また、平板に試料を載せずに、2種類の試料を粉溜めに一緒に入れておき、噴出させた場合についても調べた。

実験の結果、混合機内に入っていたと考えられる原料粉では発火しないことがわかった。

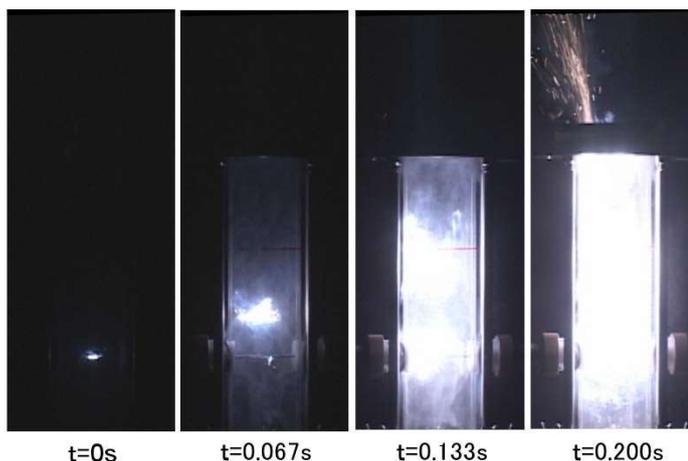
写真 4 吹き上げ式爆発試験装置によるアルミニウム粉 #60 の粉じん雲中を火炎が上方に伝ばする様子 (粉じん雲濃度 400 g/m^3 , 露出時間 $1/725 \text{ s}$, ND フィルター 1 段)

吹上げ式爆発試験装置を用い、浮遊粉じん雲中を上方に伝ばする火炎の様子をビデオカメラを使って撮影した。写真 4 にアルミニウム粉じん雲中を火炎が上方に伝ばする様子を示す。着火後、明るい白色の火炎となって上方に伝ばすることがわかる。

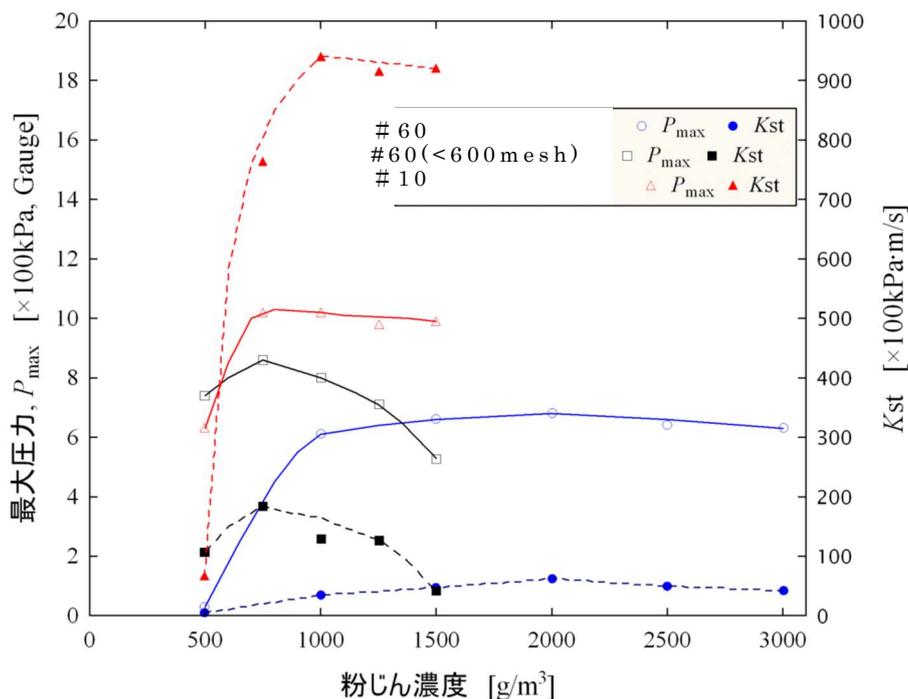
図 5 試験粉体の爆発特性 (最大圧力及び爆発指数)

30 L 圧力容器 (JIS Z 8817:2002「可燃性粉じんの爆発圧力及び圧力上昇速度の測定方法」) を用いて、爆発特性を測定した。図 5 に測定結果を示す。

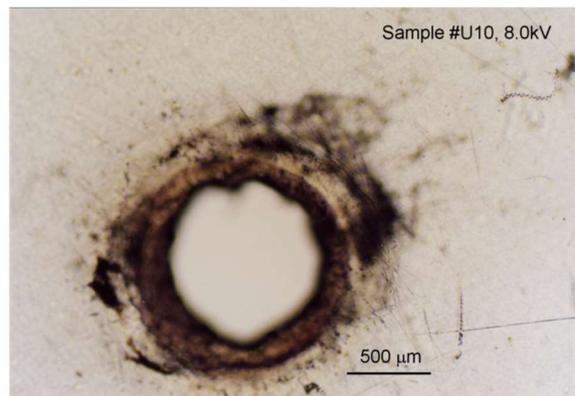
写真 5 絶縁破壊時の放電により内袋に生じた貫通孔

絶縁性のシート状物体の表裏に電圧を印加し徐々に電圧を上げると、ある電圧で急激に電流が流れるようになる。このときシート状物体には写真 5 に示すように放電によって貫通孔が生じる。これを絶縁破壊とよび、絶縁破壊に必要な電圧を絶縁破壊電圧という。

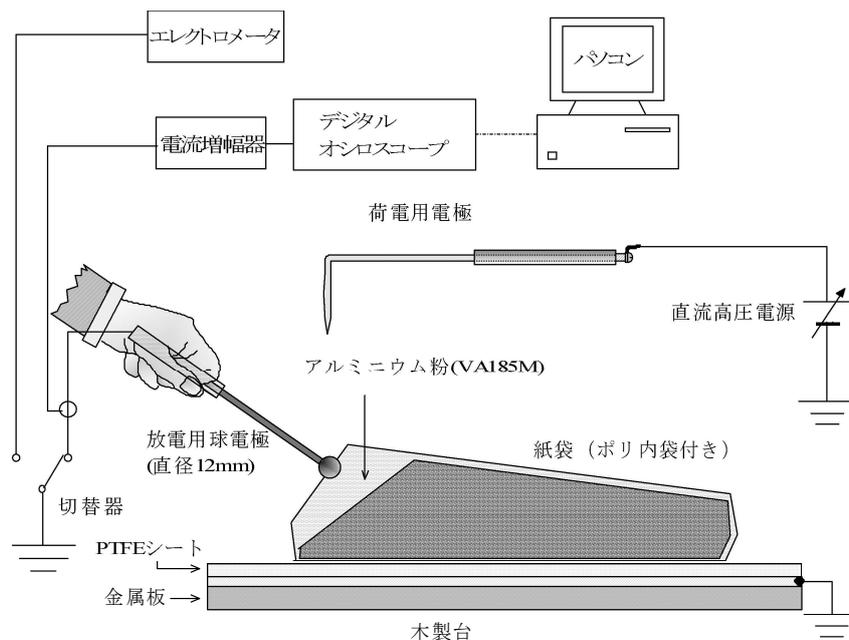
図 6 アルミニウムの帯電及び放電実験方法

内袋がポリエチレンであるのでアルミニウム粉は絶縁され、その電荷は長時間保持される。アルミニウム粉は(1)で述べたように、絶縁層があるために体積抵抗率は大きいですが、帯電した場合には絶縁層は容易に絶縁破壊するので、着火性の静電気放電を発生する可能性がある。そこで、図 6 に示すように、紙袋内のアルミニウム粉 #60 を強制的に帯電

させ、粉面に接地金属球（直径 12 mm）を接近させて放電を生じさせ、そのときの放電を観測した。

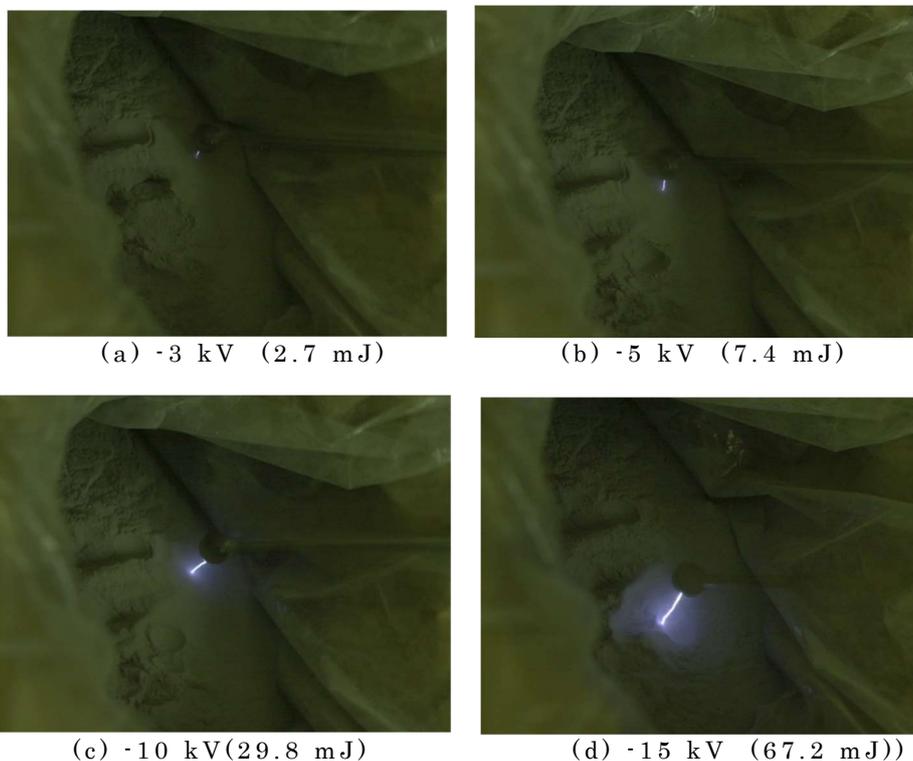
写真 6 帯電したアルミニウム粉からの放電光
()内は推定放電エネルギー

紙袋のアルミニウム粉を-3 kV, -5 kV, -10 kV 及び-15 kV に帯電させた場合の放電の様子を写真 6 に示す。これらから分かるように、帯電したアルミニウム粉からの放電は、主として単発の放電であり、放電エネルギーが大きい。通常の金属製物体からの放電と比較して、アルミニウム粉からの放電の持続時間はわずかに長くなっているが、

粉の表面に形成された酸化物が抵抗成分として寄与しているためと考えられる。一般に、放電持続時間が長いほど粉じんへ着火しやすくなるので、帯電したアルミニウム粉体からの放電は着火性が高いと推定される。

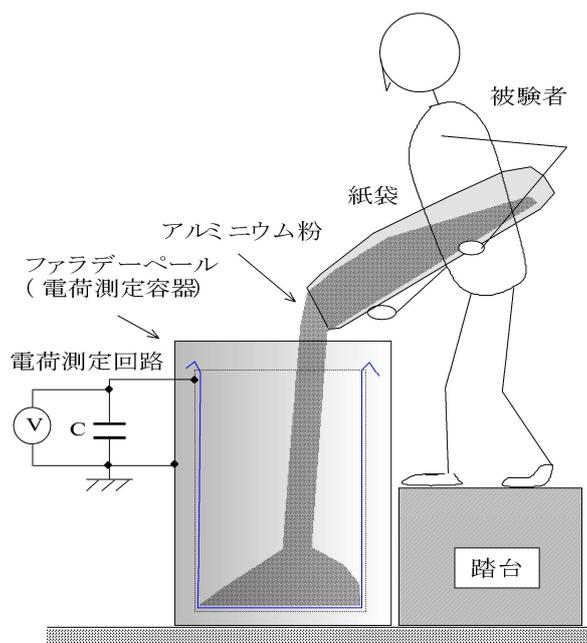
図 7 投入作業時の帯電量測定方法

投入作業による静電気の発生量を推測するため、図 7 に示すように、紙袋を抱え、アルミニウム粉を電荷測定容器に移して、粉の電荷量を測定した。その際、前処理として、供試紙袋の上に他の紙袋を積み重ねて静荷重（以下、前荷重）をかけた。

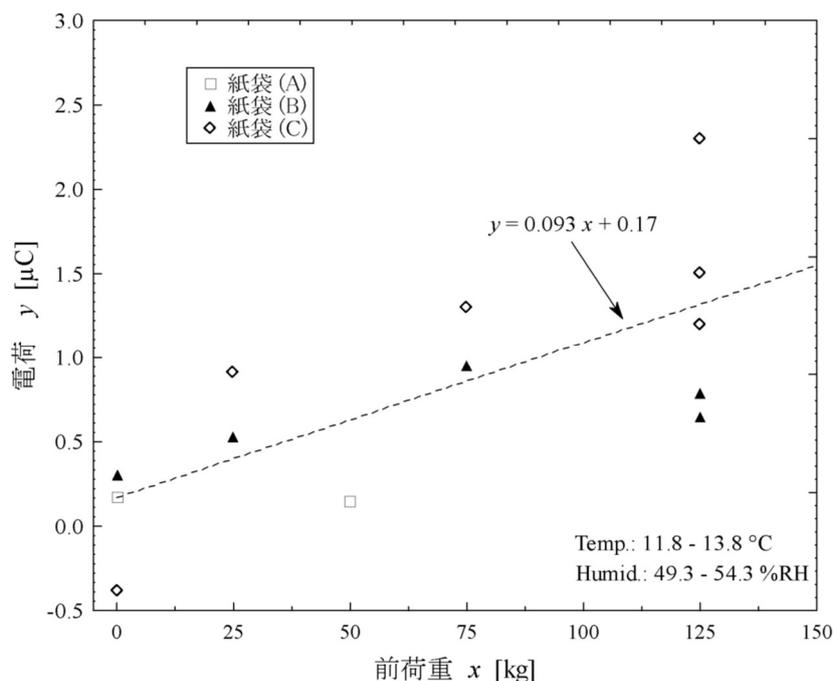
図 8 投入時のアルミニウム粉の電荷

3 袋を用いて測定した結果を図 8 に示す。ばらつきはあるものの、前荷重が大きくなると電荷量が増加する傾向が得られている。これは、倉庫等での保管条件（積み重ね）によって帯電量が大きく変化することを意味している。

今回の実験で得られた最大電荷は $2.4 \mu\text{C}$ であった。これを平均電荷密度（単位質量当たりの電荷量）に換算すると約 $0.1 \mu\text{C}/\text{kg}$ となるが、これは一般に投入作業によって見込まれる電荷密度（ $0.001 \sim 0.1 \mu\text{C}/\text{kg}$ ）のなかでは上限に近い値である。ただし、倉庫内では多数の紙袋を積み上げているので、1 トン程度の荷重を受けているものがあり、この場合はさらに電荷が大きくなると見込まれる。

着火に必要な放電エネルギーを 10mJ とすると、袋内に残留していたアルミニウム粉の静電容量が 200pF であった場合*2, 2 μ C 以上の電荷が必要となる。また、このときの電位は 10kV 以上となる*3。8.10 で述べたように、2 μ C 程度の電荷は、前荷重のかけ具合によっては十分発生すると判断できる。

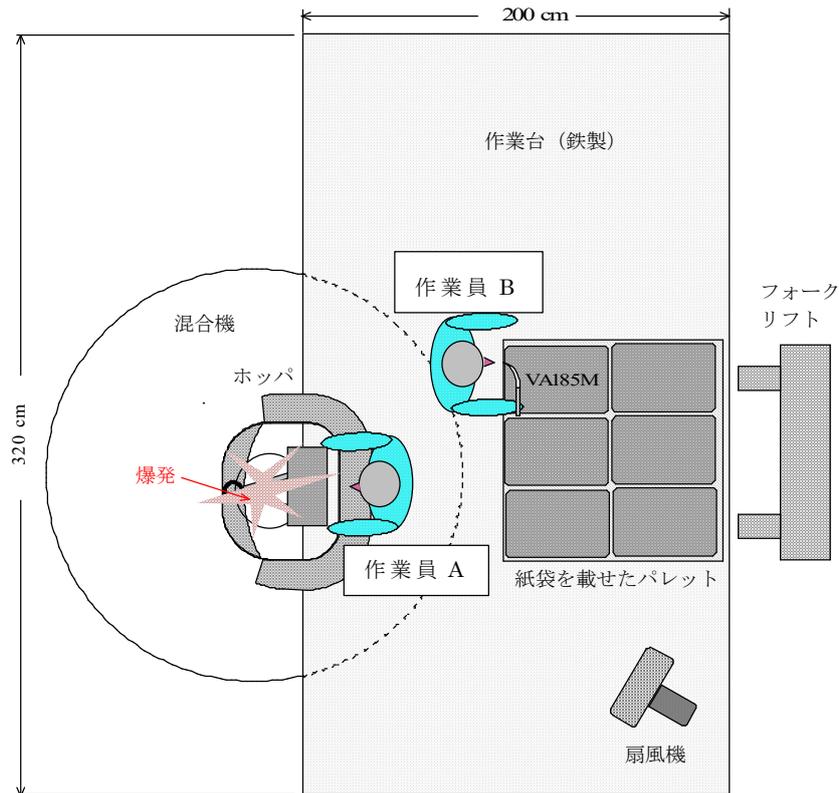
図 9 爆発直前の配置推定図

- ①爆発は、作業員 A が最初のアルミニウム粉を投入中に発生した。作業員 B は次の投入に備えて準備中であつた。したがって、爆発発生時の配置は図 9 と推定される。
- ②図 10 の一次爆発発生推定図に示したように、作業員 A が投入を始めるとアルミニウム粉とポリエチレン内袋の摩擦で静電気が生じた*1。粉体は正極性（プラス）に帯電に、内袋は負極性（マイナス）に帯電した。袋内に残留していた粉体も静電誘導を受けて電位が上昇した。粉体の投入が進むほどに内袋に蓄積されるマイナス電荷は大きくなっていき、紙袋の電位もさらに上昇していった。なお、作業員 B の体も袋の電位による静電誘導を受けたが、靴及び床の抵抗が小さいため電位上昇はしなかった。
- ③同時に、ホッパー内には微細な粉体のみが浮遊して、濃度を増していった。この浮遊粉じんの平均粒径は $10 \mu\text{m}$ 程度と推定される。微小粉体がホッパー内に大量に漂ったのは、粒径が小さいほど空気抵抗が大きいのので落下速度が小さいこと、および

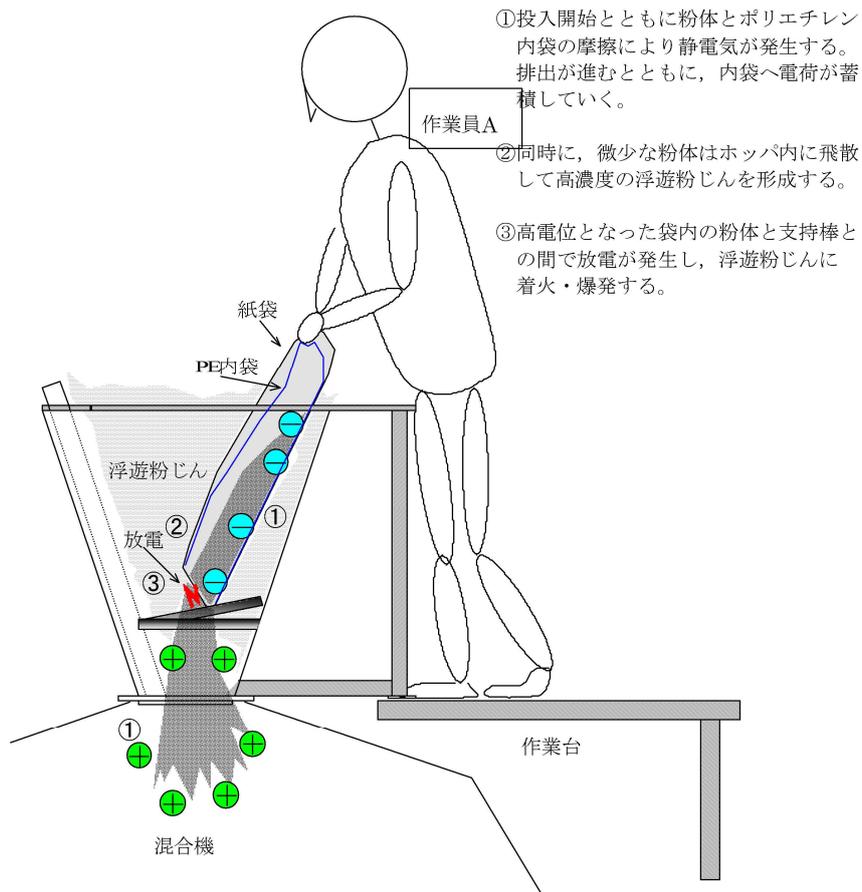
図 10 一次爆発発生機構推定図

粉体の投入によって空間容積が小さくなったことによる混合機からの空気の吹き出しがあったことによると推定される。

- ④やがて、紙袋内に残留していた粉体の電位が数 kV に達し、ホッパー内の支持棒との間で放電が発生し、近傍の浮遊粉じんに着火・爆発した。

当該作業では可燃性の粉じんを取り扱うことから、静電気放電による着火を防止するため、工程及び作業員（労働者、事業者を含む）に対して以下の対策を実施すべきである。作業床及び作業員の帯電防止の詳細については、「静電気安全指針 2007」¹⁾を参照すること。

- (1) 混合機，作業台，配管，ダクト，集じん機等の設備の材質はすべて接地し，ダクト等ガスケットを介して設備を接続する箇所は，ボンディングにより導通を確保する。
- (2) 発じんを伴う工程に従事し，または接近する可能性のある作業員は，帯電防止作業靴および帯電防止作業服を着用する。手袋は，軍手等の通気性があるもの又は導電性ゴム手袋が望ましい。
- (3) 作業床をビニールシート等の不導体で養生しないこと。
- (4) 集じん作業，集じん機の底部から溜まった破碎粉じんを作業員が接近して直接回収する際には，床にビニールシート等の電気絶縁物を敷かないようにする。また，なるべく粉じんを舞上げないように丁寧に作業する。
- (5) 紙袋の帯電防止のため，ポリエチレン内袋を帯電防止加工品とすることが望ましい。
- (6) 低温・低湿度の環境では加湿器の使用，床への散水等により加湿することが望ましい。ただし，氷点下となる環境では加湿は効果がない。
- (7) 集じん機には帯電防止型フィルターを使用するとともに，定められた定期的保守および点検を行う。
