# 災害調査報告書

有機染料工場で発生した  
急性メトヘモグロビン血症に関する災害

労働安全衛生総合研究所

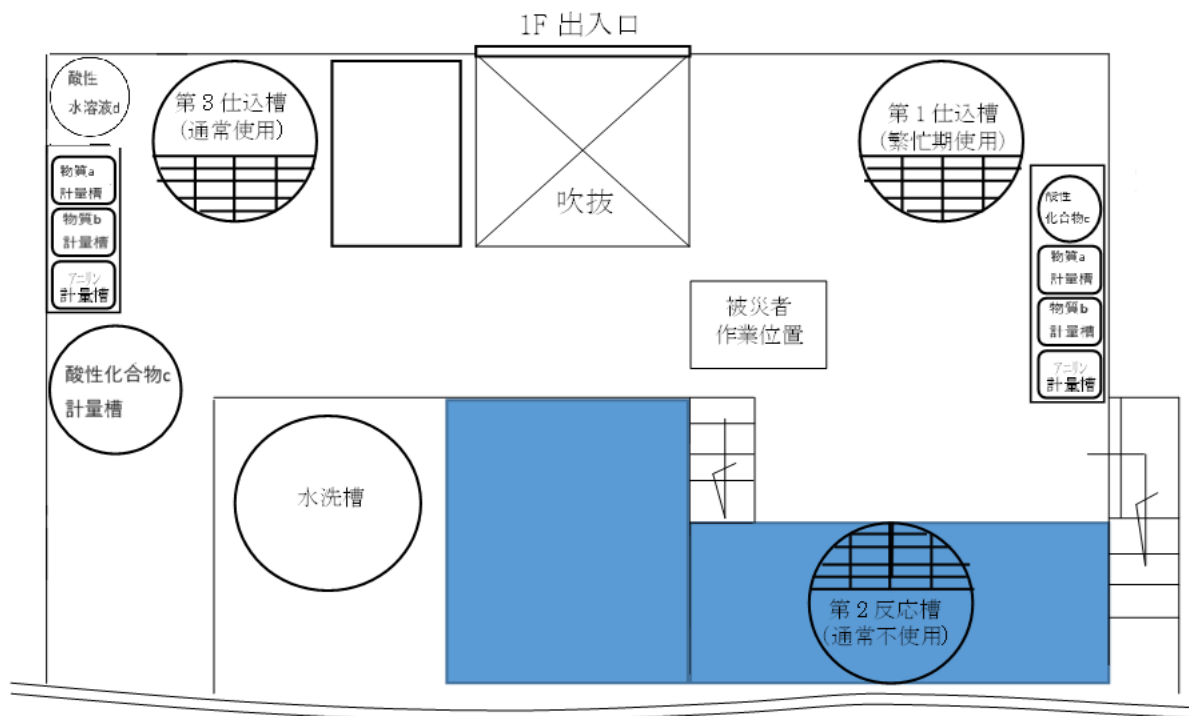
図 1 工場建屋 2 階部分見取り図

被災作業者が被災当日に当該作業を行った場所は工場建屋の 2 階に位置しており、作業場所から半径 1.5m 以内に第 1 仕込槽および付随する物質 a 計量槽、物質 b 計量槽、アニリン計量槽が隣接していたが、第 1 仕込槽は繁忙期以外は稼働しておらず、また、通常アニリン等原料物質を攪拌する第 3 仕込槽は、被災当日の被災作業者の作業位置から直線距離で 7.5m 離れていた。建屋 2 階の床および周囲に配置された上記設備にはアニリンブラックと推定される黒色染料が広範囲に付着しており、化学物質の飛散が多いことが推測された。

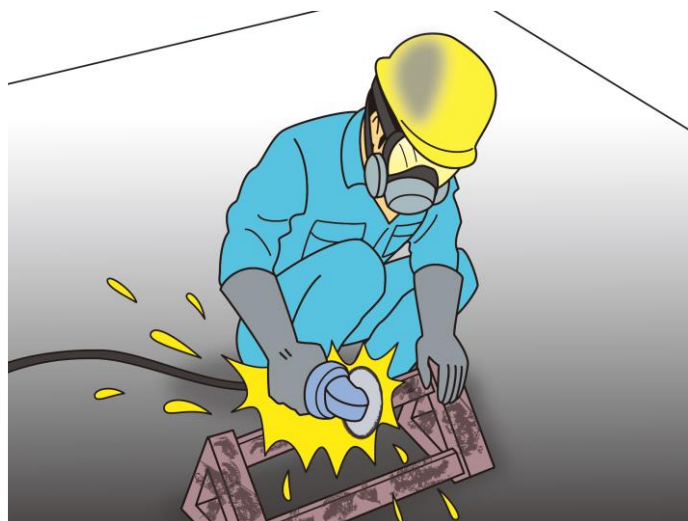
図 2 手持ち電動グラインダによる L 型軽量鉄骨の切断作業

その結果、手持ち電動グラインダを使用して黒色塗料が広範囲に付着している L 型軽量鉄骨の切断作業（図 2）を行った際、被切削材断面の表面温度は 100℃程度まで上昇したが、それ以上の温度上昇は認められなかった。また、この時の砥石表面は、砥石の外周部のエッジ部分でのみ 150℃程度まで温度上昇が認められた。L 型軽量鉄骨の切断作業時、切断による火花は生じていたが白煙等ヒューム状の物質の飛散は認められなかった。また、L 型軽量鉄骨の厚みがせいぜい 2mm 程度であることおよび黒色染料の付着や腐食による劣化のために、1 回の切断に要する時間は 5~6 秒程度であった。

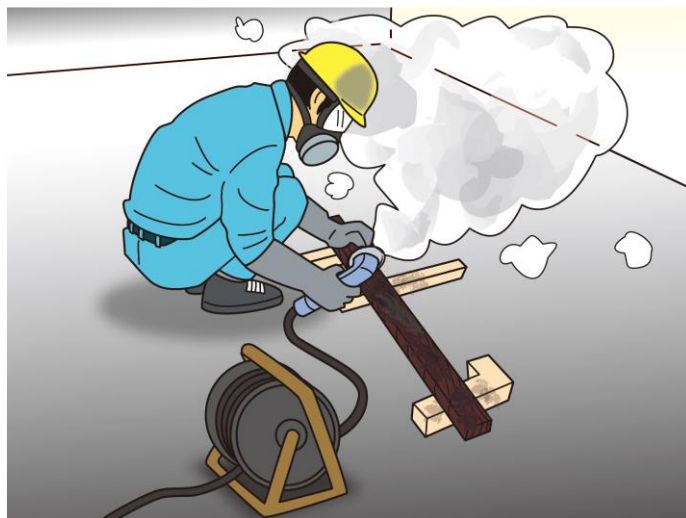
図 3 手持ち電動グラインダによる廃棄木材の切断作業

一方、手持ち電動グラインダを用いて黒色塗料が広範囲に付着している廃棄木材の切断作業（図 3）を行った際、砥石の研削表面が広範囲にわたって 180℃以上まで温度上昇を示し、木材粉じんの燃焼による大量の白煙の発生および飛散が認められた。また、廃棄木材の断面積が L 型鉄骨の断面積と比較してかなり大きく、廃棄木材の周囲に溝を入れるだけで 1 分程度を要した。廃棄木材は断面積が大きいため切断時における砥石表面との接触面積も大きくかつ接触時間も長いため、多量の摩擦熱が発生するとともに、切断によって生じた木材粉じんが高温の砥石研削表面に付着したため、これらの付着した木材粉じんが燃焼し、大量の白煙が生じたと考えられた。廃棄木材表面の広範囲な付着物は、黒色染料アニリンブラックをはじめとして主原料であるアニリン（常温液体、沸点：184.4℃）を含んでいた可能性がある。アニリンブラックは加熱・分解によりアニリン等の化学物質を生成することが知られており、高濃度のガス状アニリンを吸入ばく露する

ことにより急性メトヘモグロビン血症を発症することが知られている．廃棄木材の切断作業を行った際に生じた木材粉じんには付着物である黒色染料アニリンブラックが含まれていることから，これらの木材粉じんが 180℃ 以上まで温度上昇した砥石の研削表面に付着することによって燃焼して白煙が生じた際，白煙中に気化したアニリン等の化学物質が含まれている可能性が高いと考えられる．

今回の災害では、被災作業者が黒色有機染料アニリンブラックが多量に付着している L 型軽量鉄骨および廃棄木材を手持ち電動グラインダで切断する作業を行った際、発生した化学物質を含む木材粉じん等の被切削物がグラインダの砥石表面に付着し、かつ木材断面との接触により砥石表面の摩擦熱が大きくなったために広い範囲で砥石表面の温度が上昇（180 度以上）した結果、付着した木材粉じんが燃焼して多量の白煙を発生、アニリンおよびアニリンブラックが分解・酸化し、ガス状のアニリンが発生したと考えられた。この時、被災作業者は化学物質の発生を予見できず、粉じんの発生のみを想定して防毒マスクではなく粉じんマスクを着用していたため、メトヘモグロビン血症発症の原因物質の一つであるアニリン等の化学物質にばく露した可能性が高い。

本被災事案において、当初予定していた L 字型軽量鉄骨の切断作業に対して用意した電動グラインダを使用して、木材切断を行ったことが被災原因の一つとして考えられる。通常木材の切断用に使用する工具としては丸ノコやジグソーなどが考えられるが、いずれの工具も切削用刃物の側面はフラットであり、被切削物が補足されないように加工されている。部材の切削作業を行う際には、被切削物の材質および作業に適した工具を選定・使用することが重要である。

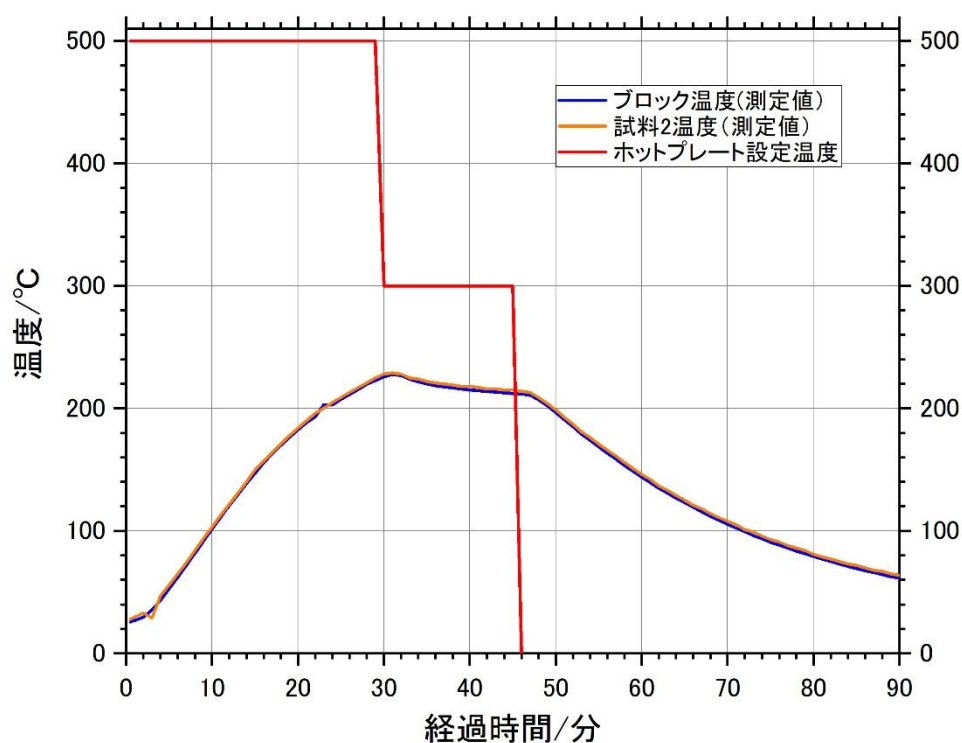
図 4 試料の温度変化

また，ホットプレートの加熱スケジュールは，加熱開始時刻から 30 分までは 500℃ に設定，それ以後 45 分までは 300℃ 設定とし，45 分以降は加熱を中止して自然冷却を行った．尚，実験中アルミブロックおよび試料 2 の温度を代表値として熱電対を用いてモニタリングした．

ホットプレートの加熱スケジュールに沿ったアルミブロックおよび試料 2 の温度変化は図 4 に示す通りであった．加熱開始後 30 分の時点で，試料 2 は 229℃ に到達した．また，表 1 に示す通り，GC-MS による分析の結果，各試料を加熱することによりガス状のアニリンの発生が認められた（0.308～0.621  $\mu$ g）．

本模擬実験では、黒色染料アニリンブラックの付着した廃棄木材から削り取った切片を加熱し、その際発生する気体をポンプで吸引して硫酸含浸フィルタに捕集し、GC-MSで分析を行った。その結果、少量ではあるがガス状のアニリンの発生が確認された。今回実施した模擬実験では、黒色染料アニリンブラック等の化学物質が付着した木材粉じんを30分程度を要して229℃まで加熱という比較的穏やかな加熱スケジュールであったことから、ガス状アニリンの発生量が少量であったと考えられる。
