# 產業安全研究所研究報告

## 金属の損傷原因に関する電子顕微鏡的研究

一電子顕微鏡による金属破面の観察一

#### Electron Fractographical Study on the Causes of Metal Failure

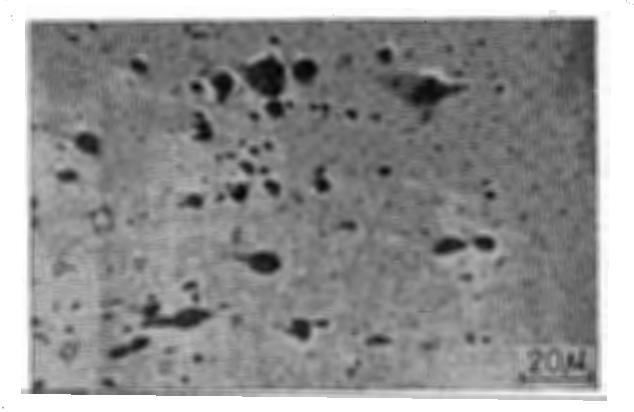
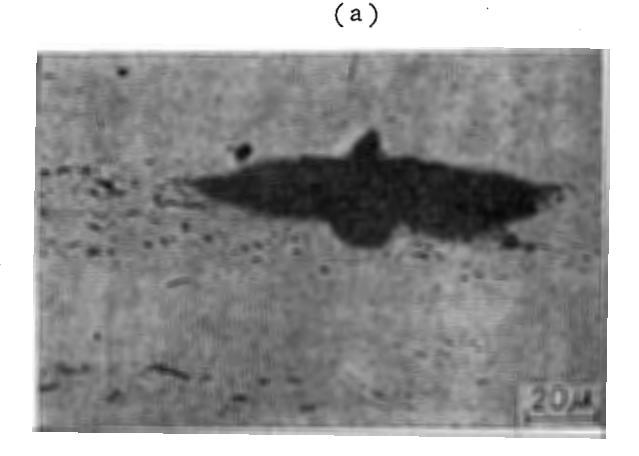
- Fig. 6 Void formation at the specimen center of the most heavily necked region by tensile test.
  - (a) Section of S15CK specimen elongated about 93% to final failure.
  - (b) Section of SS 41 specimen elongated about 98% to final failure.
     引張試験によって Neck の部分に形成された空孔
  - (a) 破断時の伸びに対して約 93% 変形した
     S 15 CK
  - (b) 破断時の伸びに対して約 98% 変形した SS 41

Neck の縦断面を光学顕微鏡を用いて観察した. その 結果,試験片の破断時の伸びに対して約 90% 程度の 変形\*を受けた時に,はじめて Neck の部分に小さな 穴が観察されたが,90% 以下の変形では単に Neck が生じたにすぎず,断面にはき裂や空孔は観察され なかった.さらに変形が破断直前になると空孔が生長 して大きくなって一部はき裂になり,また介在物と Matrix との間で剝離が起こり,小さなき裂が観察さ れた. Fig. 6-(a) は破断時の伸びに対して約 93% 変 形したとき得られた S 15 CK の空孔の状態であり, Fig. 6-(b) は約 98% 変形したときの SS 41 の断面 を示したものである. このような空孔は材料の最終 破断直前で現われるために一般に観察しにくいが, Clough らによって銅<sup>(1)</sup>や 0.31% C 炭素鋼<sup>(3)</sup>におい ても空孔が観察されている.

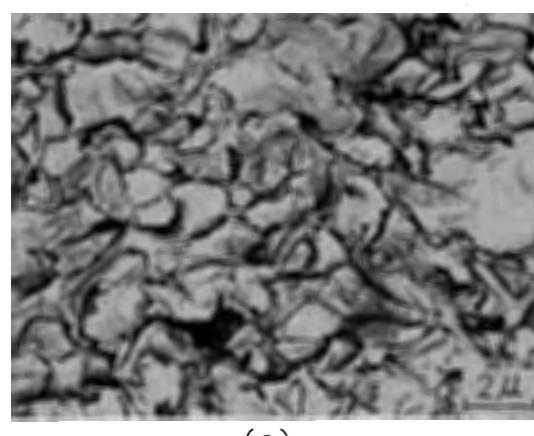
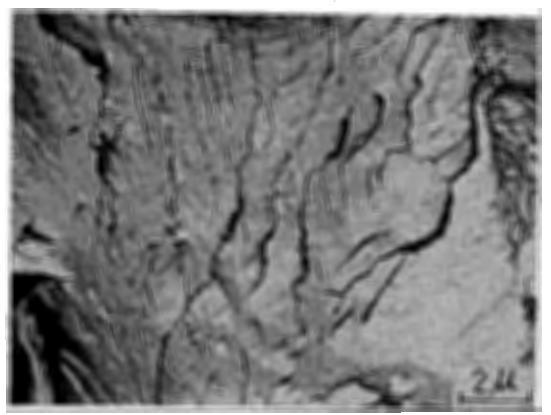
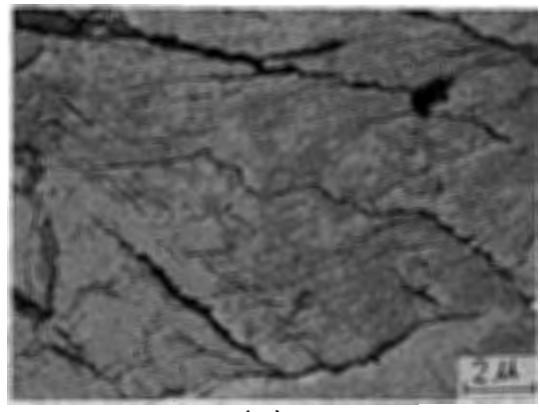
一方,普通鋳鉄 FC 15 においては Planar 型のい わゆる脆性的破壊であるが,これらの破面は非常に複 雑な様相を呈しており,その破面形態も必ずしも一定 ではない. すなわち Fig. 7-(a) は延性材料に観察さ れた Dimple Pattern に類似の形態であるが,延性材 のそれと比べて不明瞭である.また Fig. 7-(b) は脆 性破面に良く見られる河川模様 (River Pattern) に 似た形態 (Fig. 7-(b)),および疲れ破面に見られる しま模様 (striation Pattern) と類似の形態 (Fig. 7-(c)) が一部に観察された. このように鋳鉄の引張破 面は,不明瞭な種々の Pattern が混在しており,一定 の特徴を有する明確な破面形態は観察されない.

これらの原因として鋳鉄はフェライトを横切って密 あるいは粗に黒鉛が存在しており、黒鉛の形状、大き さ、分布状態などが鋳鉄の強さに影響を及ぼすと同時 に切欠き作用をし応力集中源になっている.このため 黒鉛の状態によって破面は種々の影響を受けるので、 一定の破面形態を示さないものと考えられる.

- Fig. 7 Some complex patterns observed on the tensile fracture surface of cast iron (FC 15).
  - (a) Indefinite dimple pattern.
  - (b) Indefinite river pattern.
  - (c) Resemblance of striation pattern.
     FC 15 引張破面に観察された不明瞭な種
     ペの形態

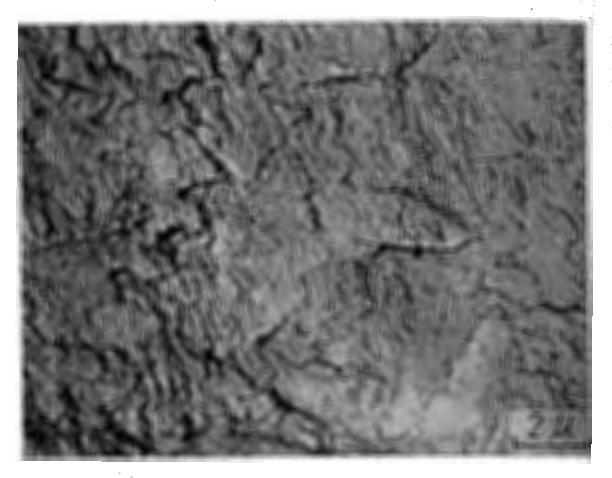
面が多く、ところどころに不明瞭な striation に似た Pattern が観察され (Fig. 21)、約  $100 \mu$  内部に入っ た位置から最終破断部近傍までの間は、Fig. 19 に示 したようにほぼ全面に striation が観察される.

Fig. 21 Indefinite striation observed on the fatigue fracture surface of crack initiated region. き裂の起点付近で観察された不明瞭 な striation

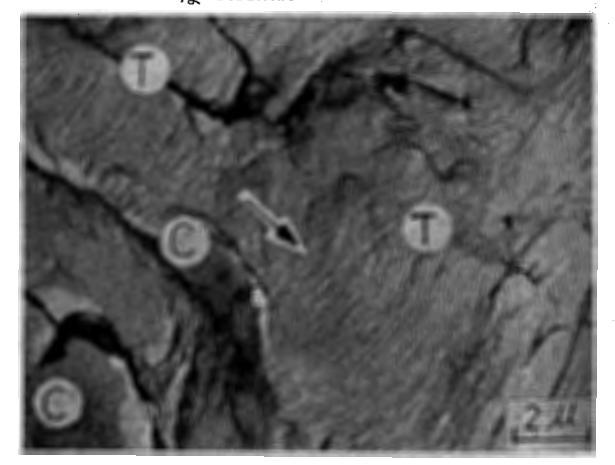
これらの striation は stage II においてき裂の伝播 した面に形成される疲れ破面特有の形態であり,それ らの幅はミクロンオーダーで局部的にはほぼ一定の間 隔で形成されるが,応力振幅およびき裂長さの増加に したがって大きくなる傾向がある. striation は応力 の繰返し中でのき裂先端の停止を示すものであると考 えられ,巨視的にはき裂の進行方向(Fig. 22 中の矢 印で示す)に対して直角に形成されるので,これらの 点から材料が疲れ破壊を起こした場合,き裂の発生点 を推定することが可能であると思われる.

一般に striation は **Fig. 22** 中にてで示した tear line または段 (step) の間に観察され, それらの近傍 でわずかに湾曲している場合が多い. Forsyth<sup>(14)</sup>や McEvily<sup>(15)</sup> によればこの湾曲度はアルミニウムのよ うに積層欠陥エネルギーの高い金属ほど,大きいこと が報告されているが,本実験に用いた SUS 27, SUS 38 などのステンレス鋼のように積層欠陥エネルギー の低い金属では, striation はあまり湾曲していない (**Fig. 19-(e**), **Fig. 19-(f**)). なお striation は介在 物や結晶粒界の付近でも曲げられる<sup>(16)</sup>.

Fig.	22	Showing electron fractograph of
		fracture surface under pulsating
		tension fatigue test of S 35 C.
		Arrow indicates local crack pro-
		pagation direction. T is tear line,
	• 1	C is cliff pattern.
		S 35 C の片振り引張疲れ破面の電
		厢写直

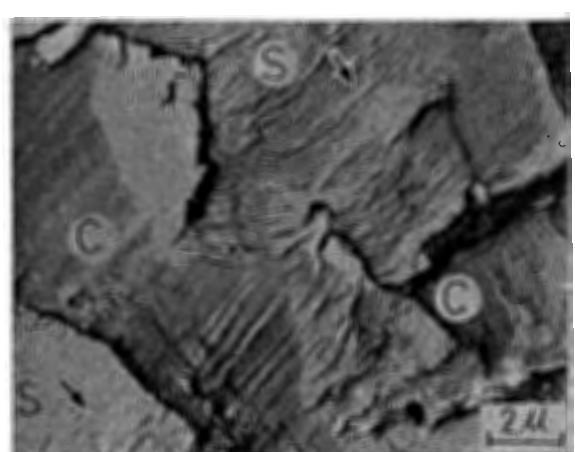
どがけ (cliff) のようになっている. Fig. 23 中の Sは striation を、Cは傾きを持つ面すなわち"がけ" を, 矢印はき裂の伝播方向を示す. この傾きを持つ面 には平行な条跡が観察される場合(Fig. 23)と、単 に平たんな場合 (Fig. 22) とがあり、これらの形態 の多くは主に試験片の外周部付近で多く観察され、応 力が高いほどこれらの面も大きくなる傾向がある. 傾 きを持つ面 (cliff) の生成機構としては、ある一つの き裂が伝播した面と隣接した他のき裂が伝播した面と が異なる場合、二つのき裂の進展に伴ないこれらの面 が合体しようとして,新たなき裂が最大せん断応力の 方向に伝播する. その結果, striation の存在する面 と面との間に傾きを持つ面 (cliff pattern) が形成さ れるのではないかと考えられる. もし cliff が圧縮応 力によって単に破面が圧縮された結果形成されたもの であれば、片振引張疲れ破面には観察されないはず である. しかし傾きを持つ面は、片振引張疲れ破面 (Fig. 22) においても観察されており,引張や衝撃破 面では観察されないので,疲れ破壊特有の形態である と思われる. なお傾きを持つ面に平行条跡が形成され る理由としては、ある一つの面とこれに対応する反対 側の面とが疲れ破壊中にこすりあって作られた1種の rub mark と思われる.

Fig. 23 Example of cliff pattern resulted from tension-compression fatigue test of S 35 C. Many rub marks observed on the cliff. C is cliff pattern, S is striation pattern. Cliff pattern を示す, Cliff の上に 多くの rub mark が見られる. 炭素鋼 (SS 41, S 15 CK, S 35 C), ステンレス鋼 (SUS 27, SUS 38), 鋳鉄(FC 15)の4種に分類できる. 純鉄や軟鋼においては, striation と striationの間に それらに平行ないくつかの細い線 (Fig. 19-(a), (c)) が現われている. これはすべり線に相当すると考えら れ, Meyn<sup>(17)</sup>がアルミ合金を用いて行なった実験結果 と同様である. 炭素鋼においては, 炭素含有量の少な い鋼ほど連続した明確な striation が観察されるが,炭 素含有量が増すと striation はやや不明瞭になり<sup>(18)</sup>, cliff や脆い破壊を起こしたと思われる形態が増加す る. ステンレス鋼においては炭素鋼よりも striation の幅が規則的で明瞭な pattern がほぼ全面に観察さ れ, tear line 近傍での striation の湾曲度も小さい.

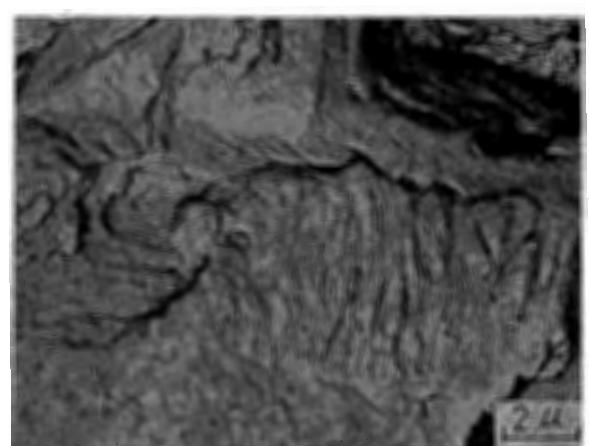
一方, 鋳鉄は引張破面と同様に疲れ破面において も, 明確な特徴を示す一定の破面形態は観察されない が, 一部に不明瞭な striation に似た pattern (Fig. 24) が見られる. しかしこの形態が疲れ破壊を示す striation なのか, あるいは一種の流動すべりなのか を識別することはできない. このほか引張破面とは異 なった二, 三の pattern が観察されるが, これらは 一般に不規則で一定の特徴を示していない場合が多い ので, 破壊原因を推定する資料にするには不適確と思 われる.

Fig. 24 Showing electron fractograph of fatigue failure of cast iron (FC 15). 毎鉄の疲れ破面の電顕写真

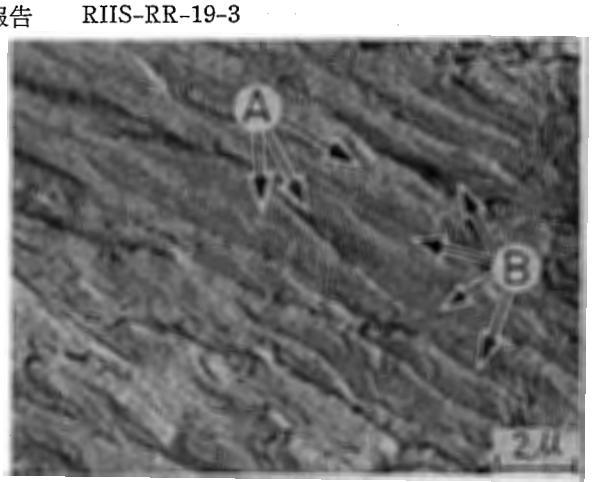
Fig. 26 Photomacrography of a fractured hook in service.

- (a) Indefinite striation observed on the A region.
- (b) Fine striation observed on the B region.
- (c) River pattern observed on the C region corresponded to final impact fracture. 稼動中に破壊したフックの破面
- (a) A部で観察された不明瞭な striation
   (b) B部で観察された明瞭な striation
- (c) 最後に衝撃破壊を起こしたC部で観察された River Pattern

10 ton 天井クレーンを用いて約 8 ton の鋼材を吊上 げ中,フックのねじ部が第1段目の谷底から破断した ため,フックと共に吊荷が落下した. Fig. 26 にフッ クの破断面を示す.フックに使用された材料は降伏点 25.7 kg/mm<sup>2</sup>,引張強さ 47.5 kg/mm<sup>2</sup>,伸び 34%, 炭素含有量 0.24% の SF 45 であり、20°C における 衝撃値は 9.15 kg·m/cm<sup>2</sup> である.このフックは新生 されてから破断するまでに約  $1.4 \times 10^5$ 回使用された ものと推定され形状係数および動荷重係数を考慮する と、破断部に作用した最大応力は 25.2 kg/mm<sup>2</sup> であ ったので、疲れ破壊を起こす可能性が考えられる.な おフックのねじ部谷底には切削時に生じたと思れわる 荒いバイトのめが見られた.

そこでこの破面をレプリカにより電顕観察を行なった結果,破面は **Fig.** 26 に A, B, C で示した三 つの形態に大別できた. すなわち A 部では不明瞭な striation (**Fig.** 26-(a)) が, B 部では明確な striation (**Fig.** 26-(b)) が, C 部では River pattern (**Fig.** 26-(c)) が観察されたので,フックはねじ底のバイトの めが起点となって疲れ破壊を起こしてき裂が進行し, 最後に脆性破壊を起こしたことが確認できた.
