Research Reports of the Research Institute  
of Industrial Safety, RIIS-RR-91, 1991  
UDC 621.868.27:621.882.6

杭抜き時にトラッククレーンの旋回サークル部  
ボルトに生じる応力について

On the Stress of Bolts of the Slewing Circle  
of a Truck Crane Extracting Sheet Piles

by Yutaka MAEDA\*

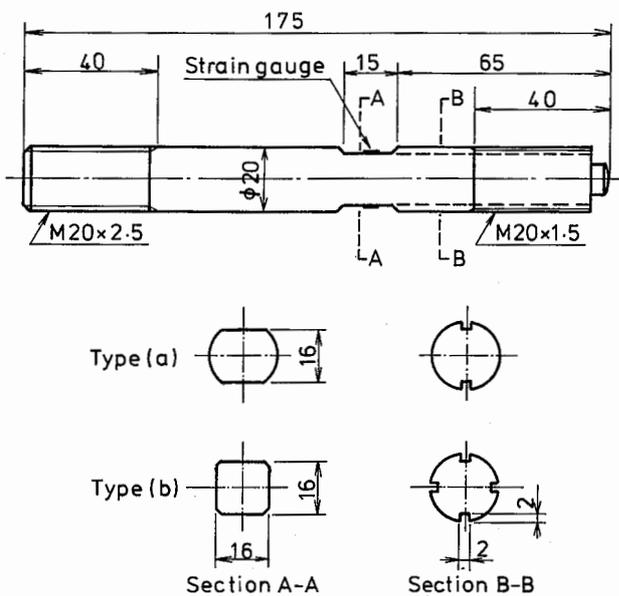
Fig. 8 The bolt used for stress measurement  
応力測定用のボルト

線を引き出す隙間もないため、新たに側面を対称に削ったボルトを製作した。Fig. 8 にその計測用ボルトの形状を示す。

Fig. 8 において側面を削った部分の断面積は、全く削っていないボルトに対してボルト (a) では 89.6% に、ボルト (b) では同じく 79.2% になる。この断面積の減少ため応力の分布状況が変化することも考えられるが、削った部分の長さがボルトの全長に比べて短いので、ボルトの引張りばね定数はほとんど変わらず、応力の分布状況に対する影響は無視できると推定される (個々のボルトの応力の計測値は断面積に反比例すると考えられる)。

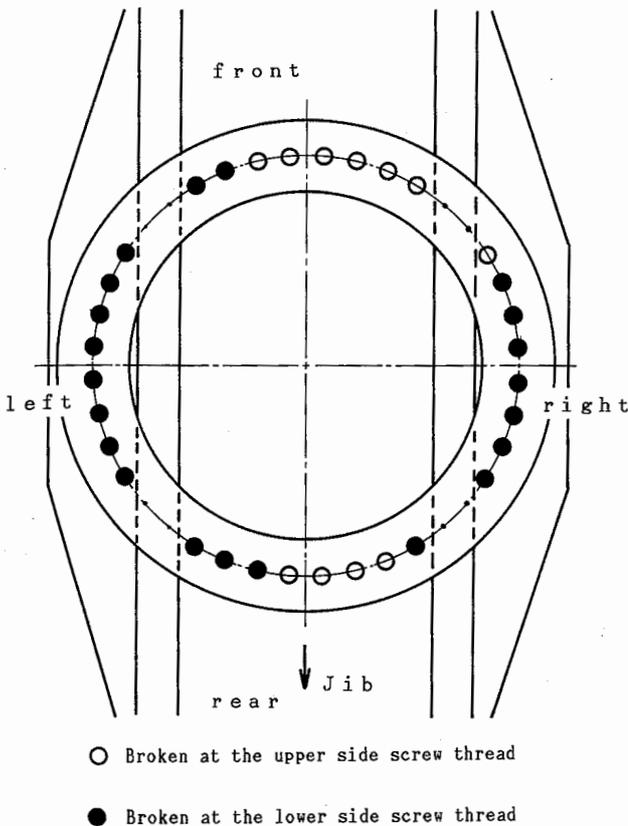
Fig. 9 Position number of the bolts used for the stress measurement  
計測に用いられたボルトの位置の番号

Fig. 9 に下部走行体を上から見たときのボルトの配置とその位置番号を示す。

動ひずみの場合は, 計測点数が多いと測定・記録が困難であるので, 10 本のボルトを選んで測定を実施した。計測を行ったボルトの位置は既に Fig. 9 に示したとおりである。なお, 動ひずみ測定を行わなかった位置のボルトについても, 静ひずみ測定を行った計測用のボルトを用い, 側面を削っていない通常のものに戻すことはしていない。
