Research Reports of the Research Institute
of Industrial Safety, RIIS-RR-91, 1991
UDC 621.868.27:621.882.6

杭抜き時にトラッククレーンの旋回サークル部
ボルトに生じる応力について

On the Stress of Bolts of the Slewing Circle
of a Truck Crane Extracting Sheet Piles

by Yutaka MAEDA*

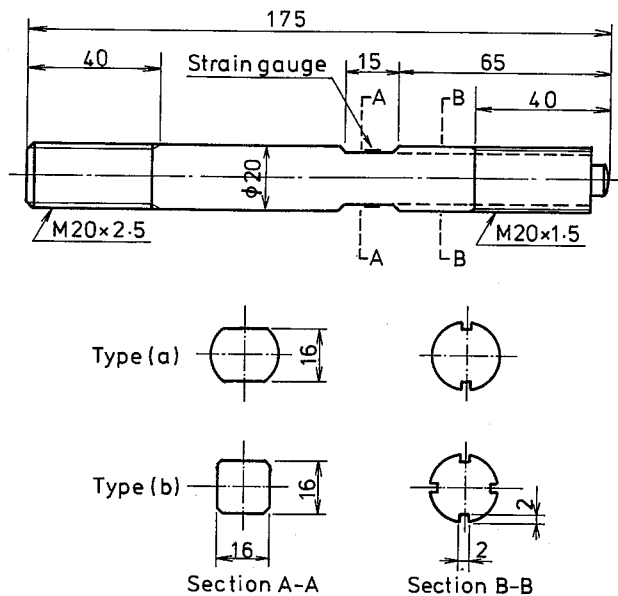
Fig. 8 The bolt used for stress measurement
応力測定用のボルト

線を引き出す隙間もないため、新たに側面を対称に削ったボルトを製作した。Fig. 8 にその計測用ボルトの形状を示す。

Fig. 8 において側面を削った部分の断面積は、全く削っていないボルトに対してボルト (a) では 89.6% に、ボルト (b) では同じく 79.2% になる。この断面積の減少ため応力の分布状況が変化することも考えられるが、削った部分の長さがボルトの全長に比べて短いので、ボルトの引張りばね定数はほとんど変わらず、応力の分布状況に対する影響は無視できると推定される (個々のボルトの応力の計測値は断面積に反比例すると考えられる)。

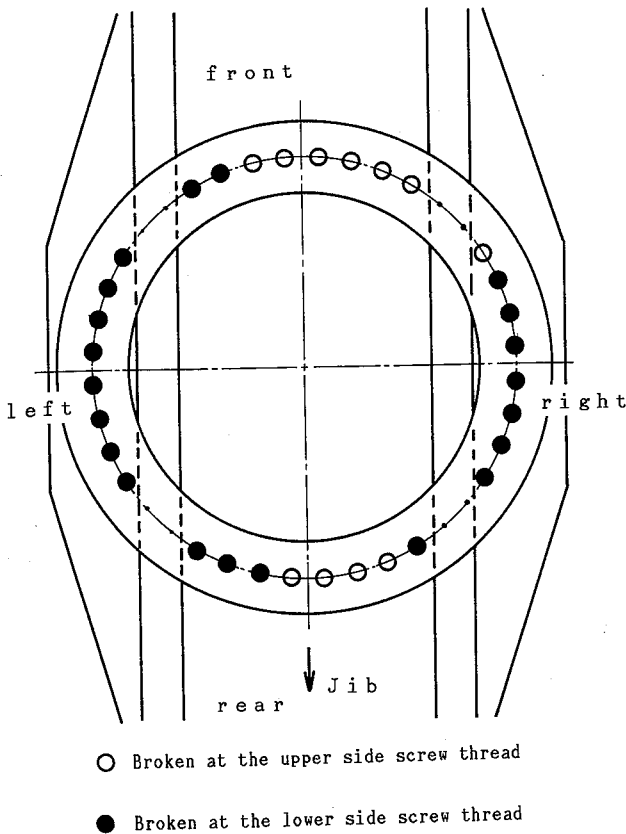
Fig. 9 Position number of the bolts used for the stress measurement
計測に用いられたボルトの位置の番号

Fig. 9 に下部走行体を上から見たときのボルトの配置とその位置番号を示す。

動ひずみの場合は、計測点数が多いと測定・記録が困難であるので、10 本のボルトを選んで測定を実施した。計測を行ったボルトの位置は既に Fig. 9 に示したとおりである。なお、動ひずみ測定を行わなかった位置のボルトについても、静ひずみ測定を行った計測用のボルトを用い、側面を削っていない通常のものに戻すことはしていない。
