Specific Research Reports of the Research Institute
of Industrial Safety, RIIS-SRR-NO.14 (1995)
UDC 331.821,331.826,368.41.016,624.134,624.537,624.54,614.822,614.8-027

2. 溝掘削工事における土砂崩壊による死亡災害の分析

2. Analysis of the Fatal Accidents Caused by Trench Failure

by Yasuo TOYOSAWA*, Noriyuki HORII* and Satoshi TAMATE*

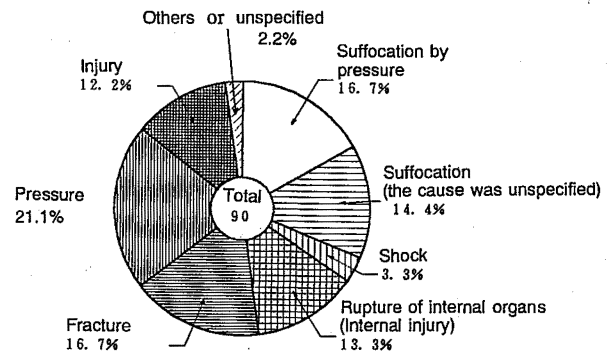
Fig. 2.1 に死亡原因について示す。死亡原因は, 窒息 (31%), 圧迫 (21%), 骨折 (17%),

Fig. 2.1 Cause of death.
死亡原因

内臓破裂 (13%), 挫傷 (12%) の順に多い。窒息死についてさらに原因をみると、圧迫によると明記されたものが半数近くあった。

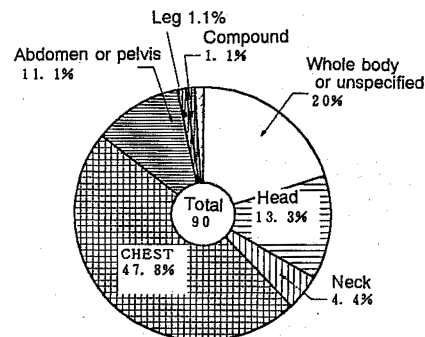
Fig. 2.2 Injured body part.
傷害部位

Fig. 2.2 に傷害部位について示す。傷害部位では、「胸部」が多く、「腹部」と合わせると6割近くになる。そのほかの分類項目としては、「全身又は不特定」(20%), 「頭部」(14%) が多い。

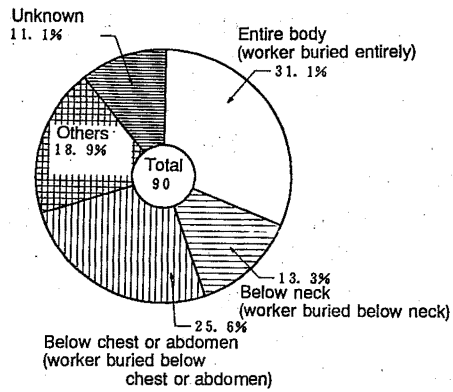
Fig. 2.3 Buried portion.
埋没部位

Fig. 2.3 に埋没部位について示す。全身埋没して被災した事例は3割あった。しかしながら、「首まで」、「腰、胸まで」と「その他」(土塊により打撃を受けたり、身体の一部が崩壊した土砂と溝壁に挟まれたもの等)を合わせると、不明分を除いても、6割が全身が埋まっていないにもか

わらず死亡していることになる。「首まで」、「腰、胸まで」埋没し、明らかに顔がでていたと考えられる事例も4割に及んでいる。

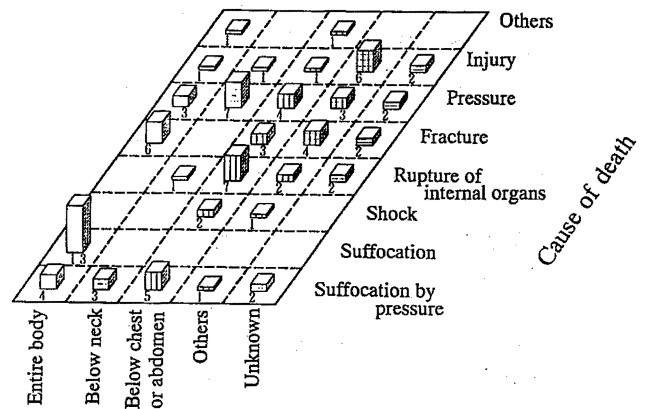
Fig. 2.5 The relationship between the buried portion and the cause of death.
埋没部位と死亡原因の関係

Fig. 2.5 に、死亡原因と埋没部位の関係を示す。全身埋没していない場合では、「圧迫」「内臓破裂」「窒息」が多い。全身埋没した場合は「窒息」が多い。

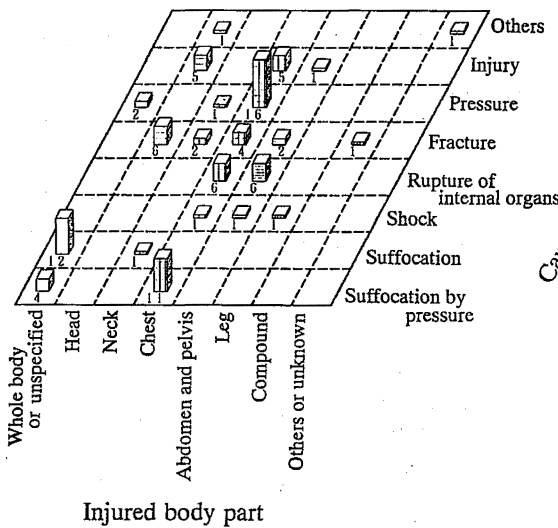
Fig. 2.4 The relationship between the injured body part and the cause of death.
傷害部位と死亡原因の関係

Fig. 2.4 に、死亡原因と傷害部位の関係を示す。傷害部位が「胸部」の場合の死亡原因は「圧迫」、「窒息」、「内臓破裂」、「挫傷」が多いことがわかる。

強打したり、挟まれたことにより起きる頭蓋骨骨折、脳挫傷が死亡原因の事例が多い。

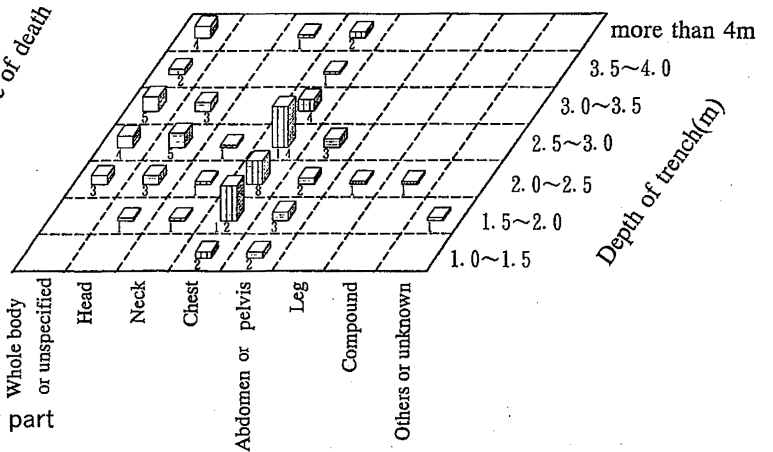
Fig. 2.6 The relationship between the injured body part and the depth of trench.
傷害部位と溝の深さの関係

Fig. 2.6 に、傷害部位と掘削溝の深さの関係を示す。1.5 m から 3 m の溝深さでは「胸部」が傷害部位となっているものが多い。その中でも特に 2 m 以下の溝では、「胸部」又は「腹部又は腰部」が傷害部位となった事例がほとんどである。

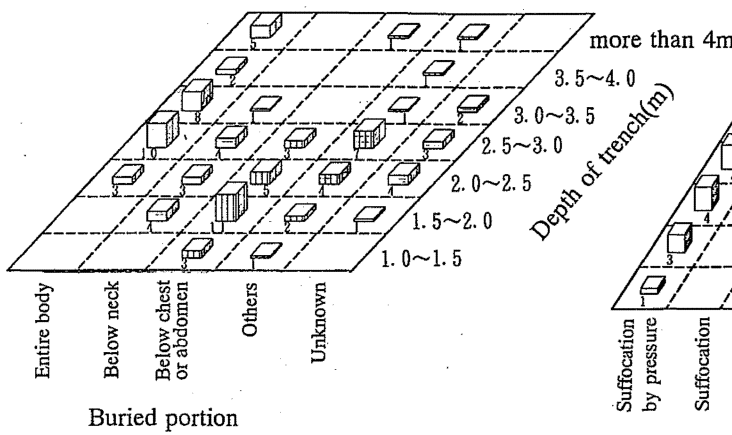
Fig. 2.7 The relationship between the buried portion and the depth of trench.
埋没部位と溝の深さの関係

さらに、Fig. 2.7 の埋没部位と掘削溝の深さの関係でみると 2 m 以下の溝では、「全身埋没」がなく、「首まで」又は「胸部又は腹部まで」埋まって被災したことがわかる。

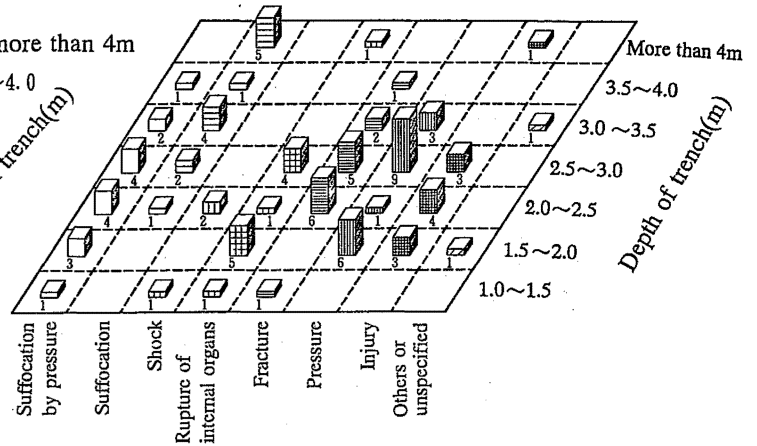
Fig. 2.8 The relationship between the cause of death and the depth of trench.
死亡原因と溝の深さの関係

Fig. 2.8 に、死亡原因と掘削溝の深さの関係を示す。浅い溝では、圧迫、内臓破裂、骨折、圧迫による窒息が多い。これらは、Fig. 2.6 に示したように胸部が傷害部位となったものである。胸部に土圧を受けての災害が多いことがわかる。

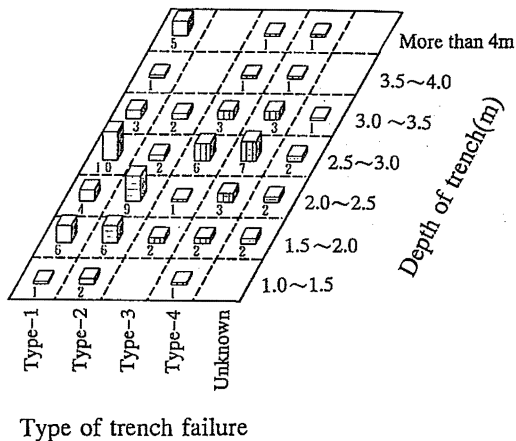
崩壊の型と溝の深さの関係を示したのが、Fig. 2.10である。Type-2の崩壊は深さ2.5 m以下の溝で、Type-3及び Type-4は深さ2.5~3 mの溝で多く発生している。

Fig. 2.10 The relationship between the type of failure and the depth of trench.
溝崩壊の型と溝深さとの関係

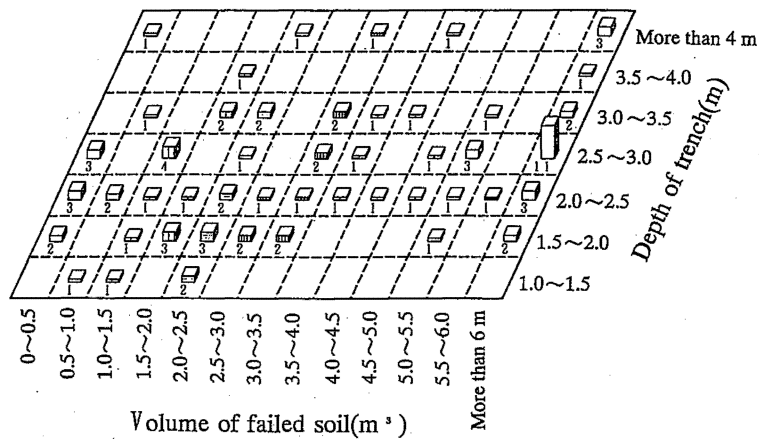
Fig. 2.12 The relationship between the depth of trench and the volume of failed soil.

溝の深さと崩壊土量の関係を Fig. 2.12 に示した。深さ 3 m 以下の溝掘削で 8 割近くが発生している。深さ 2 m より浅い溝においても、23% の死亡災害が発生していることがわかった。

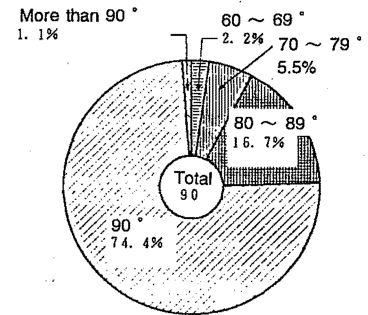
Fig. 2.13 に掘削のり面の角度を示す。9 割が 80 度以上であった。

Fig. 2.13 Gradient of trench wall. 溝壁の角度 (度)

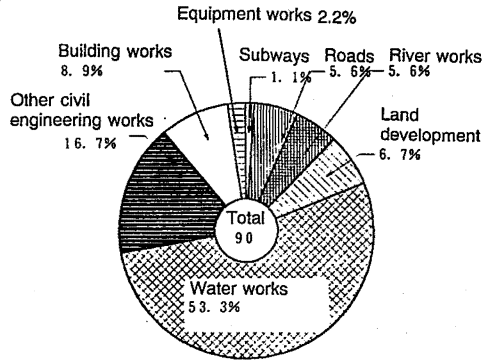
Fig. 2.15 Type of construction.
工事の種類

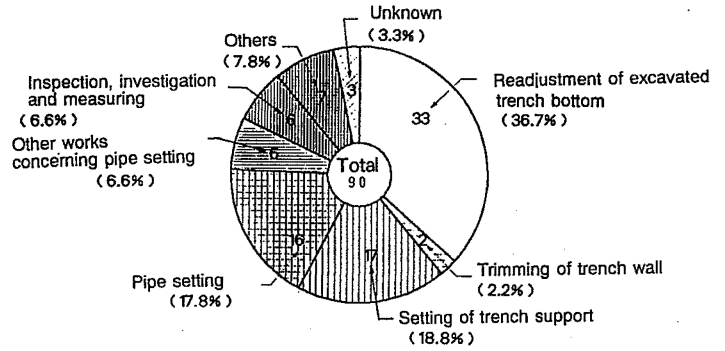
Fig. 2.17 Classification of works.
被災時の作業

Fig. 2.17 に被災時の作業を示す。床ならし、のり面掘削(側壁掘削)時が39%、配管、敷設等の作業(本来の目的の作業)とその関連作業時で24%、土止めの設置等の作業時が19%であった。

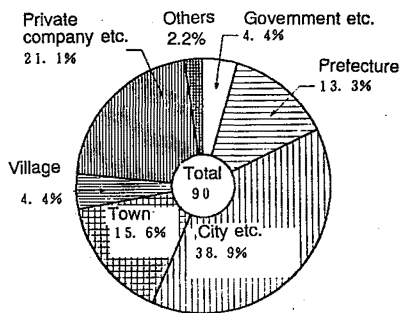
Fig. 2.16 Owner of the construction.
発注者
