## 2. クレーンの経年損傷状況

## 2. Survey of Degradation for Overhead Travelling Cranes

by Yoshio KITSUNAI\* and Yutaka MAEDA\*

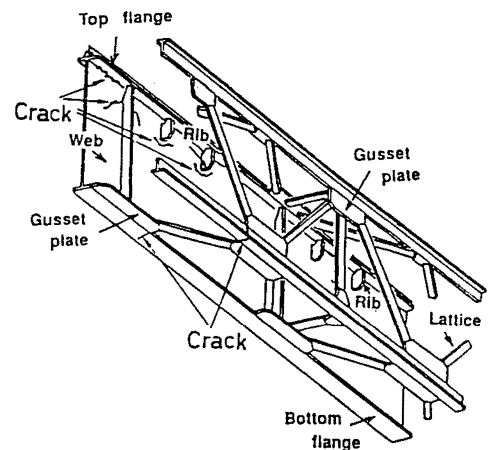
天井クレーンの疲労損傷の実態については、これまでにランウェイガーダを対象とした広範な調査<sup>1)4)5)</sup>が行われてきている。それらによれば、疲労損傷はクレーンの用途、構造および使用頻度によって異なっており、とりわけ製鋼や分塊工場に設置されているクレーンのように使用頻度が比較的高く、かつ高応力を受けるガーダに損傷が集中している。ランウェイガーダの疲労損傷部位としては、①上フランジとウェブの接合部、②三角リブ端部のウェブ、③上フランジとリブまたはスティフナの接合部近傍、④ガセットプレート近傍、⑤リベットやボルトの緩みや破損等が挙げられる（Fig.1）。このうち三角リブは、レールの偏心によりウェブが面外曲げを受けるのを軽減する目的とレールからの垂直力をウェブに分散して伝達しようするために、上フランジの下に取り付けられている。ランウェイガーダに取り付けられた三角リブは上フランジと共に変形するために、三角リブ下部近傍のウェブに変形に起因するき裂が発生する。三角リブは、ランウェイガーダのみならずクレーン本体のメインガーダにも多く採用されており、リブの近傍はしばしば疲労き裂の起点となっている。ランウェイの構造によってはトラスを取り付けるために、下フランジにガセットプレートを溶接している場合があるが、ガセットプレート溶接止端部がしばしば疲労き裂の起点となっている。鋼構造協会が調査した製鉄工場を対象としたランウェイガーダの疲労損傷部位とその割合<sup>1)</sup>は、Fig.2に示すとおりである。また、損傷が検出されたクレーンの種類はFig.3のような割合となっており、ストリッパークレーン、モールドクレーン、クロークレーンのように、クレーン自体の剛性が高いクレーンが走行している

Fig.1 Damage locations of runway girder.  
ランウェイガーダの損傷部位

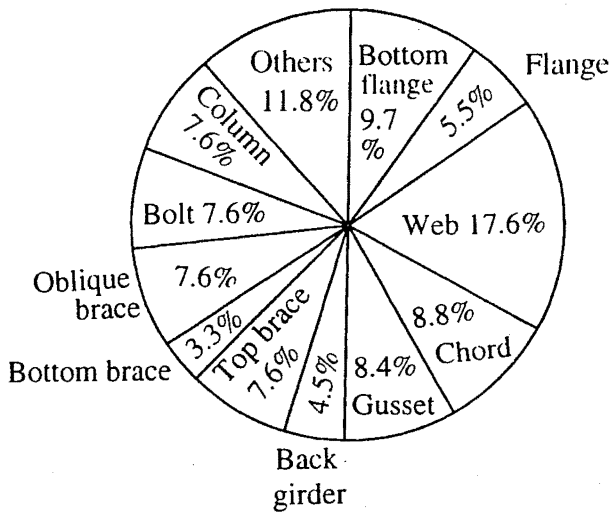
Fig.2 Percentage of damage locations of runway girder<sup>1)</sup>.  
ランウェイガーダの損傷部位の割合<sup>1)</sup>

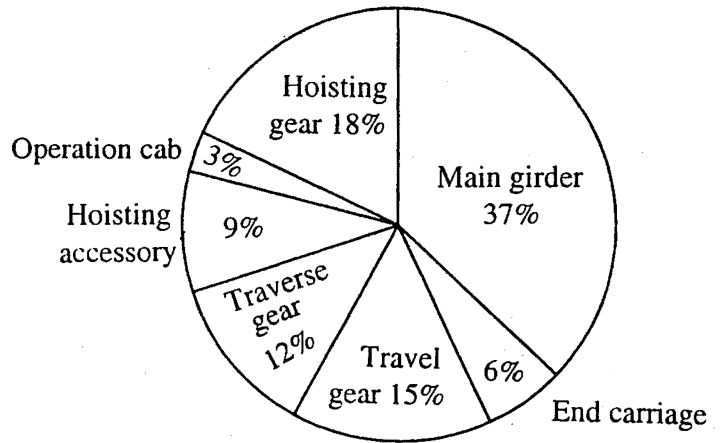
以上はランウェイガーダに関する損傷であるが、メインガーダの経年損傷を対象にした系統的な調査結果は比較的少ない<sup>3)5)</sup>。メインガーダは単に構造部分だけでなく、走行、横行、巻き上げ等の駆動部の損傷も少なくなく、損傷部位がより広範囲となるために系統的な集計が困難なようである。Fig.5は天井クレーンのメインガーダ関連部位に発生した損傷割合<sup>3)</sup>を示したもので、主あるいは補桁の損傷が最も多く37%に達している。なお、サドルや運転席部も構造と関連する場合が多いことから、構造部分の損傷は40%を越えると推察される。天井クレーンの損傷を原因別に分類した結果<sup>4)</sup>によれば、損傷件数111件のうち20%に当たる22件が疲労であって最も多く、次に溶接不良14.2%、強度不足11.1%等となっている。損傷が発生するまでの稼働年数では、5年程度使用すると疲労による損傷が発生するようになり、疲労損傷のうちの約半数は10年以内に起こっている（Fig.6）。我々が実施したメインガーダの損傷調査結果によれば、構造部分の損傷部位はランウェイのそれらと類似している。すなわち、トラスガーダではガセットプレートやサドルに、プレートあるいはボックスガーダではリブ端部、上あるいは下フランジとウェブ接合部等にき裂の発生が認められ

Fig.5 Damage locations of main girder and relative component<sup>3)</sup>.  
天井クレーンメインガーダ関連の損傷部位<sup>3)</sup>

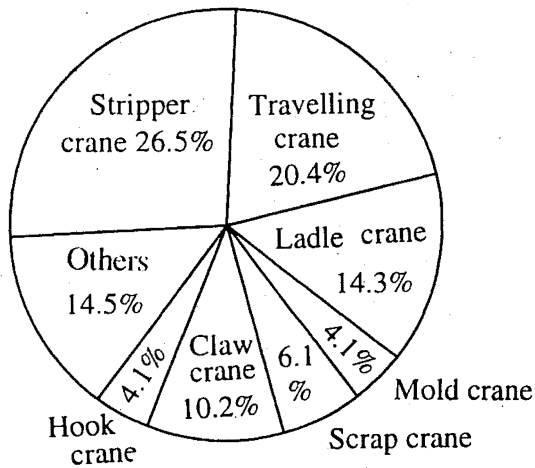
Fig.3 Percentage of types of crane subjected to damage<sup>1)</sup>.  
損傷を起こしたクレーンの内訳<sup>1)</sup>

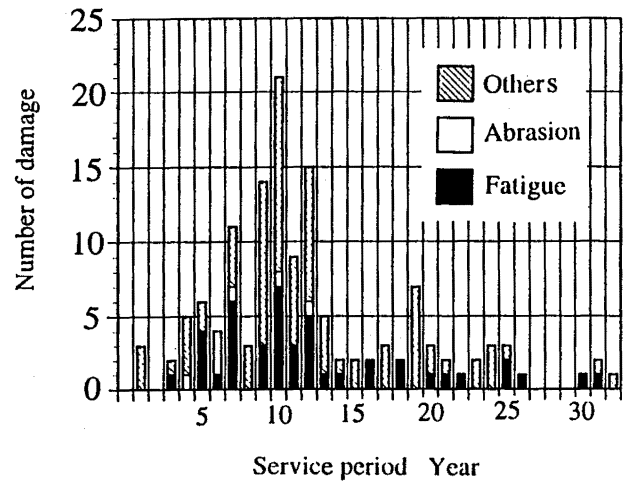
Fig.6 Service period until damage detected in overhead travelling crane<sup>3)</sup>.  
損傷が発生するまでの天井クレーンの使用年数<sup>3)</sup>

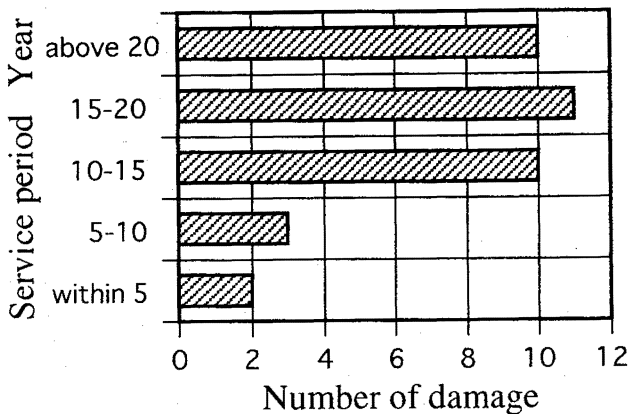
ガーダに多くの損傷が見られる。この原因として、使用頻度だけでなく、衝撃荷重がかなり影響していることが指摘されている。Fig.4は製鉄工場のランウェイについて、損傷が発生するまでの年数を示したもので、5年以内に損傷が発生したガーダは約8%、10年以内では40%、15年以内では70%に達しており、ランウェイガーダの大部分が15年以内に何らかの損傷を受けていることがわかる。損傷が発見されるまでの繰り返し回数（メインガーダが通過する回数）について見ると、200万回に達するまでに約半数のランウェイガーダでき裂が発生している。

Fig.4 Service period until occurrence of damage of runway girder<sup>1)</sup>.  
ランウェイガーダに損傷が発生するまでの使用期間<sup>1)</sup>

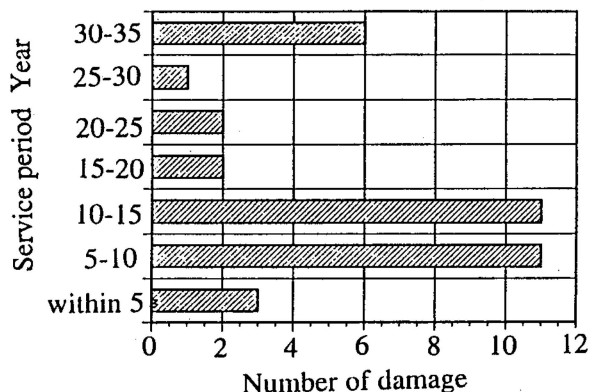
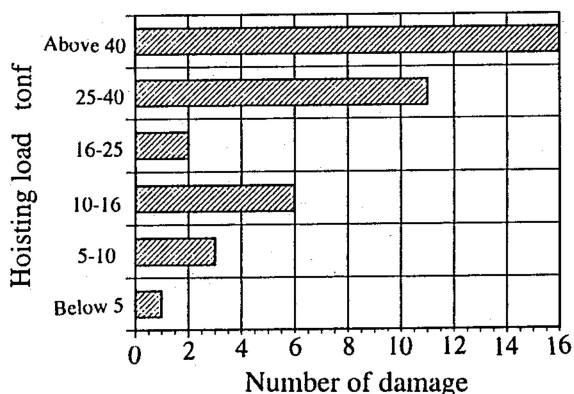
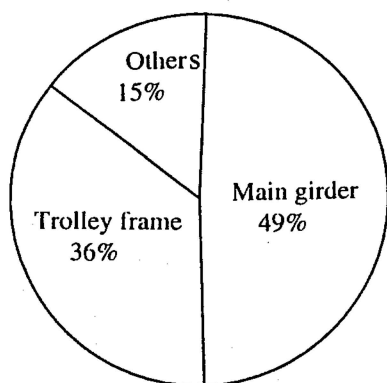
の損傷を調査した結果を示したもので、図から明らかなように損傷が見つかったクレーンのうち、約半数は設置後 15 年以内のものであった。また、つり上げ荷重が大きいクレーンほど損傷件数が増加しており、かなり設計裕度が低下していることを示唆している。

Fig.8 Service period until damage detected, hoisting capacity and damage locations of overhead travelling crane<sup>2)</sup>.  
天井クレーン構造部分の経年損傷が生じるまでの使用年数、定格荷重および損傷部位<sup>2)</sup>
