醋酸ビニール工場に於ける爆発災害について

2. 発生日時 昭和29年3月16日午前7時34分。

イ、災害の種類 醋酸ビニール単量体精溜缶の爆発とこれに基く火災

研究部 化学課 労働技官 内藤道夫

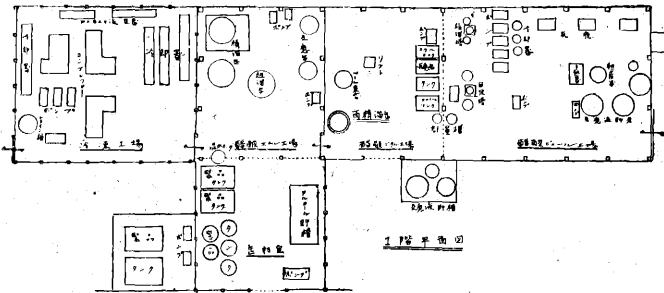
(第3図)

この爆発によりエチル工場との間仕切壁はその半分が破壊され、火災は忽ちエチル工場気相合成工場に拡がり、更に隣接の木造製品倉庫に延焼、変電室も全焼して午前8時30分頃鎮火した。この為醋酸ビニール合成工場、エチル工場ブチル工場の設備、機械は殆ど破壊され床、屋根、壁も殆ど吹き飛ばされた。

工場配置図
