ボイラ炉冷蒸発管の事故について

福岡県某市某ゴム工場ボイラ室第2号ボイラの炉冷蒸発管が昭和29年8月25日15時5分頃突然破裂して、重傷者1、設備損害5,546,845円の被害を受けた事故が発生した。このボイラの概要は次の通りである。

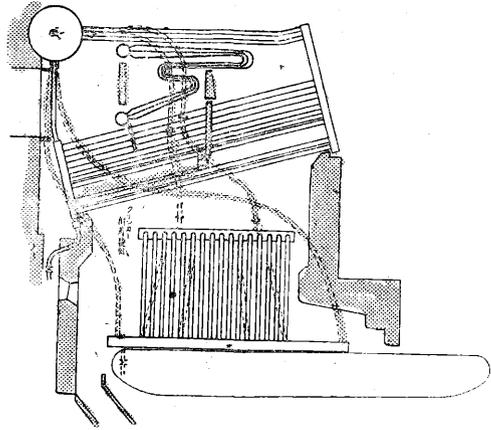
写真 4

ストーカの下に落ちた灰を、水で流し出すために押込通風機を停止して、缶前の扉をあけ、灰の水洗作業にかかったが、断水のためにこの作業を中止して再び押込通風機を始動して2〜3分経過したとき、側壁蒸発管が突然破裂した。破裂管は缶前から、向つて右側11本目、裂開部位は下部ヘッダ底部より上方1,600mmの処で、写真3はその裂開状況を示す。また破裂管以外の蒸発管には局部的膨出などの変異は認められない。写真4がこのボイラの構造略図である。

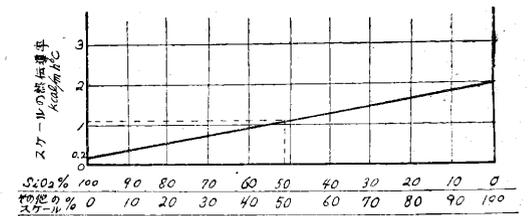
第2図 混合スケールの熱伝導率

破裂管についてのスケールの化学分析の結果は、珪酸塩類が約51.8%である。第2図に示すグラフが成立するものと仮定すると、この混合スケールの熱伝導率は大体1.03kcal/mh°Cとなる。

事故直前の側壁蒸発管の平均熱負荷は第11項に述べたように195,000kcal/m²hである。スケールの厚みを1.5mmとして蒸発管の温度を次の近似式によつて理論的に計算してみると次のようになる。

れていたもので、スケールによる熱伝導率の阻害だけでは破裂当時の温度まで上昇させることはできなかったことが判る。

(iii) 前述のように破裂管の熱影響範囲が長い点からみると、スケールが広範囲に附着していた事が事故の遠因と考えられ、このスケールのために管は前述の計算のような温度となっていた。次に事故直前の操業状態を検討してみる必要がある。
