海門橋架設工事中の災害事故調査報告書

(ケーブルのアンカープレートの脆性破壊)

機械課 技官 袴塚 禎三
博物館課 技官 石橋 公人

事故 海門橋架設用ケーブルタワーの倒壊
労働災害 死亡者3名、負傷者2名
発生場所 茨城県那珂湊市辰の口
日時 昭和33年12月29日 午前9時5分頃

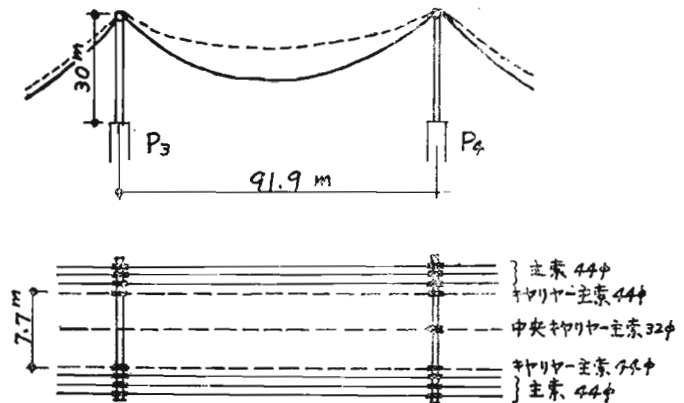
第2図 主索およびキャリヤ主索配置図

架構用ケーブルは、中央径間左岸側橋脚および右岸側橋脚（ともに図2参照）上、支点間 91.9m にそれぞれ高さ 30m、重量 25t の門型鉄塔を建込み、鉄塔間に主索、キャリヤ主索、横行索、昇降索および控索を渡す構造としていた。

主索は 44mmφ (6×37麻心) 3本を束ねて、橋の上流、下流各1組づつ使用し、キャリヤ主索は 44mmφ (6×37麻心) および 32mmφ (6×37)、キャリヤ横行索および昇降は 16mmφ (6×19)、控索は 22mmφ (6×32) および 19mmφ (6×19) を使用していた。

これらの配置は図2および3に示す。

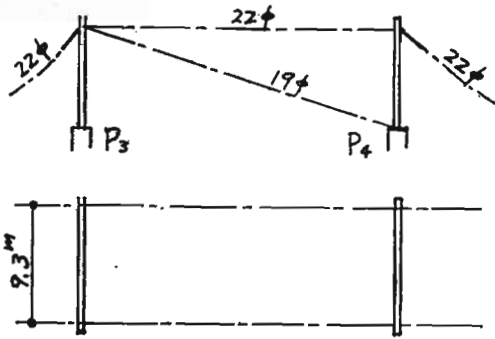
第3図 控索配置図

控索の支点は、タワー頂ではシンプルスプライスをシャックルで固定し、アンカーでは、キャリア主索用アンカーを共用し、アンカー滑車のリムに角当てをしてクリップ止めしている。右岸側の後控索は下流側より上流側に持ち廻りして張り、長さ不足のため、アンカーよりで32mmφをクリップジョイントしている。

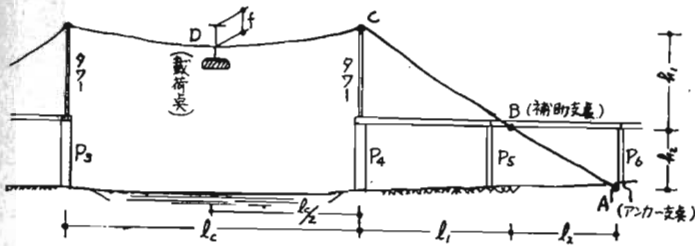
第 5 図

事故発生時の条件を、調査および設計図に基づき計算に必要な諸元および荷重は図5を参照して次のようである。

吊り出したG 4 R部材の重量	0.90	} 7.44 ton
キャリヤの重量	1.30	
作業員4人	0.24

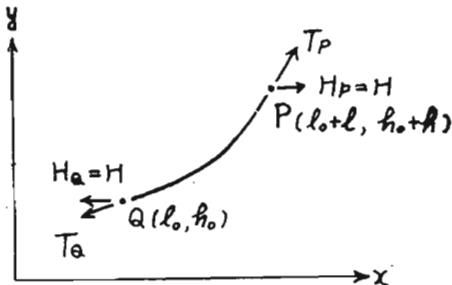
第 6 図

二点間に張り渡されたケーブル索の形状は、ケーブルの線密度を μ 、二点におけるケーブルの張力の水平分力をHとすれば、図6を参照して一般に次に示す式が求められる。

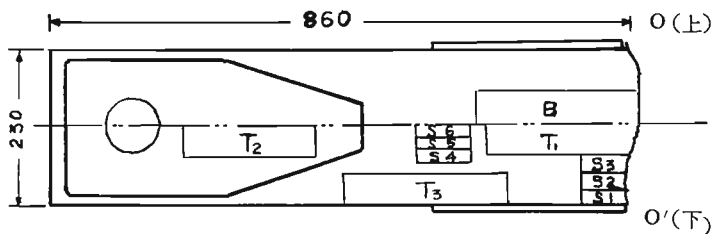
第11図 試験片採取位置

供試材はアンカープレートの破断部より上の地上に露出した部分で、その外観及び寸法は写真-2及び図-11に示す通りである。

この試料について化学分析、引張試験、曲げ試験、衝撃試験及び顕微鏡試験を行った。試験片の採取位置は図-11に示す通りである。

試験結果ではSS41に合格する材料で、その破断部の断面収縮も普通であった。又フランジプレートの溶接部近くのNo. 3試験片ではNo. 1, No. 2と比較すると引張強さが多少高く、伸びも減少しているが、これは溶接の影響ではないかと考えられる。

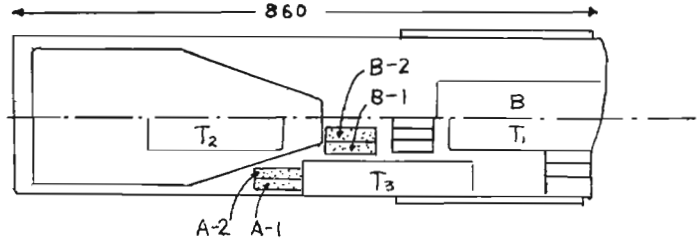
第12図 母材試験片採取位置

供試材の採取位置を図-12に示す。Vノッチの位置関係並びに方向は図-13に示す。試験片寸法はJISに定められた寸法とした。

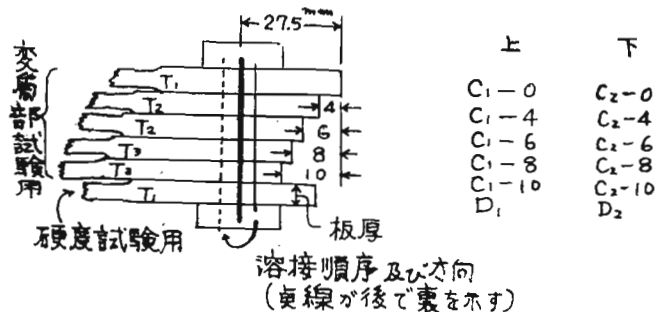
第14図 溶接試験片

破面は剪断破面率 0% に近い状況であった。Vノッチ0°Cのシャルピー衝撃値が素材で 1 kgm/cm²; 溶接したもので素材の約半分の 0.6 kgm/cm² であったが、非常に低い値のため溶接による切欠脆性の低下の割合は顕著ではないが、低下することは認められた。

供試材の大きさが充分得られないため、遷移温度亀裂試験等によって溶接による顕著な傾向を掴むことが出来なかった。併しVノッチ0°Cのシャルピー衝撃値が 1 kgm/cm² 程度であることは、脆性破壊の危険性のある個所に使用する溶接材料としては不適当なものであることを示している。

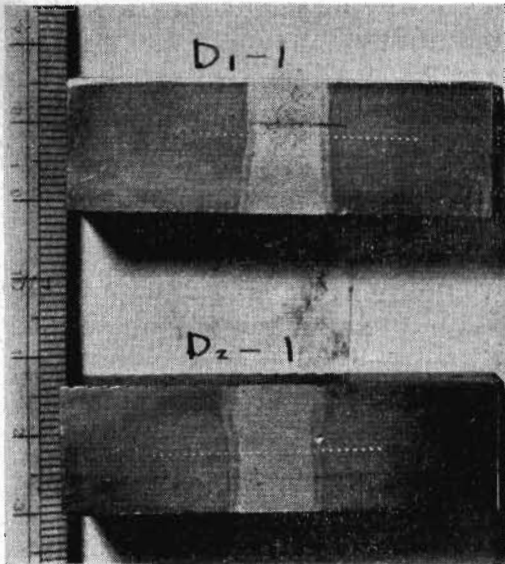
写真 6

硬度は熱影響部が最も高く、その値は 300Hv を示し可成高いが、350 Hv 以下で切欠脆性を著るしく低下させる値とは考えられない。素材のリム層は 140Hv で普通の軟鋼材程度であり、偏析層では化学成分分析で示された C 量が 0.26% の如く可成り高いので 190Hv であるのはうなづけるが、溶着金属部がそれより高い 250Hv であるのは判然としない。

ビッカース硬度測定後硝酸アルコールにて処理。
