海門橋架設工事中の災害事故調査報告書

(ケーブルのアンカープレートの脆性破壊)

- 事 故
 海門橋架設用ケーブルタワーの倒壊

Investigation on The Accident in Construction The Kaimon Bridge

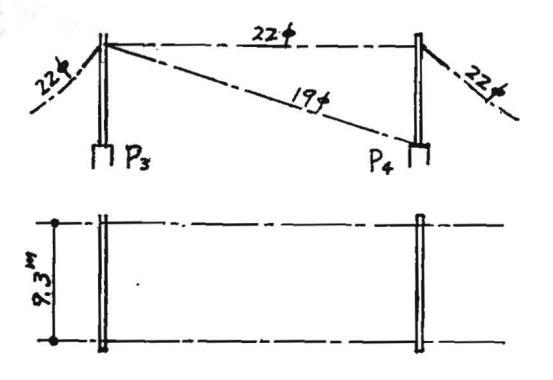
第3図 控索配置図

控索の支点は、タワー頂ではシンプルスプライスをシ ヤックルで固定し、アンカーでは、キャリヤー主索用 アンカーを共用し、アンカー滑車のリムに角当てをして クリップ止めにしている。右岸側の後控索は下流側より 上流側に持ち廻りして張り、長さ不足のため、アンカー よりで 32mmφをクリップジョイントしている。

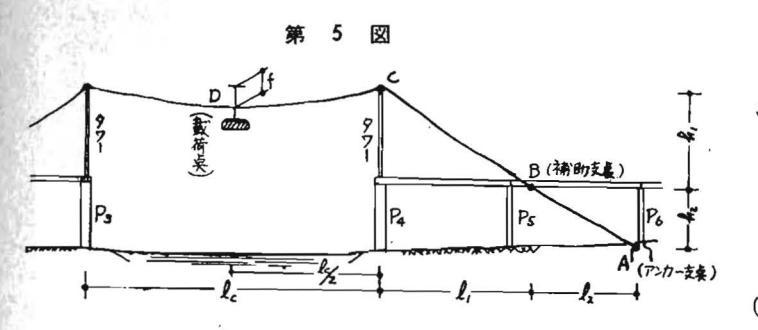
事故発生時の条件を,調査および設計図に基づき計算 に必要な諸元および荷重は図5を参照して次のようであ る。

吊り出した	4 R 部材	の重量	0. 90ן		
	キャリヤーの)重量		1.30	7.44 t	on
	作業員4人			0.24		
	衝擊荷重係数	なとして以	上全重量0	0.2%	と考慮し	て
			全	重量W	=8.93t	on
計算机	山要なケーフ	ル設置の	各寸法			
(1)	荷重を径間中	中央に吊っ	たときの			
		キヤリヤ	主索のサタ	יל f	= 6.00)m
(12)	中控索のサク	*		. f'	= 2.00)m
69	タワー支間			lo	=91.9	m
(\exists)	タワー頂点(と補助支	点Bの			
			水平距	離ℓ₁	=53.8	m
(1)	11	"	垂直距	離 b,	= 32. 1	m
3	桶助支点 B &	ニアンカー	支点Aの			
			水平距	int ℓ,	= 23.6	m
(1)	11	"	の垂直距	離 b	=14.1	m
二点間	肌に張り渡され	いたケーブ	ル索の形	犬は、	ケーブル	0
線密周	チをょ、二点に	こおけるケ	~ブルの	長力のフ	水平分力	な
HE	われ、図6%	を参照して	一般に次に	こ示す	式が求め	5
h.Z.

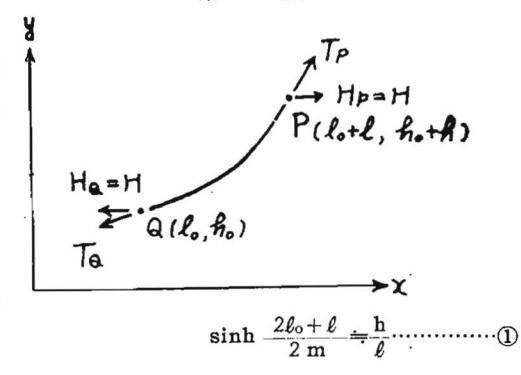
第6図

したがって、PおよびQ点におけるケープルの張力 Tp および To は $T_{P} = H\sqrt{1 + (y'_{P})^{2}} \dots (3)$ $T_{Q} = H\sqrt{1 + (y'_{Q})^{2}} \dots (4)$ $z \in \mathcal{K}, \quad m = \frac{H}{\mu} \mathcal{K} \cup \mathcal{I},$ $y'_{P} = \sinh \frac{m z + \ell/2}{m},$ $y'_{Q} = \sinh \frac{m z - \ell/2}{m} \circ$

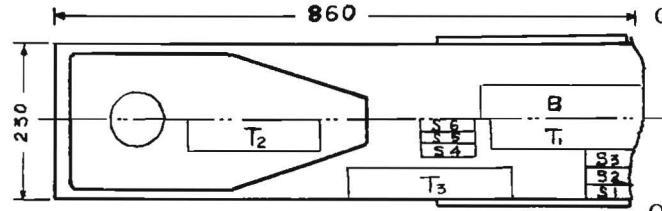
第11図 試験片採取位置

供試材はアンカープレートの破断部より上の地上に露 出した部分で,その外観及び寸法は写真-2及び図-11 に示す通りである。

この試料について化学分析,引張試験,曲げ試験,衝 撃試験及び顕微鏡試験を行った。試験片の採取位置は図 一11に示す通りである。

試験結果では SS41 に合格する材料で,その破断部 の断面収縮も普通であった。又フランジプレートの溶 接部近くの No.3 試験片では No.1, No.2と比較 すると引張強さが多少高く,伸びも減少しているが, これは溶接の影響ではないかと考えられる。

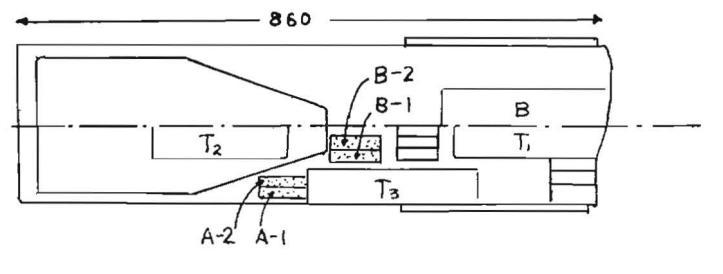
第12図 母材試験片採取位置

供試材の採取位置を図―12に示す。Vノッチの 位置関係並びに方向は図―13に示す。試験片寸法 は JISに定められた寸法とした。

破面は剪断破面率 0 %に近い状況であった。 V ノッチ0°Cのシャルピー衝撃値が素材で 1 kgm/ cm²,溶接したもので素材の約半分の 0.6 kgm/cm² であったが,非常に低い値のため溶接による切欠脆 性の低下の割合は顕着ではないが,低下することは 認められた。

供試材の大きさが充分得られないため, 遷移温度 亀裂試験等によって溶接による顕著な傾向を掴むこ とが出来なかった。併しVノッチ0°Cのシャルピー 衝撃値が1kgm/cm²程度であることは, 脆性破壊 の危険性のある個所に使用する溶接材料としては不 適当なものであることを示している。

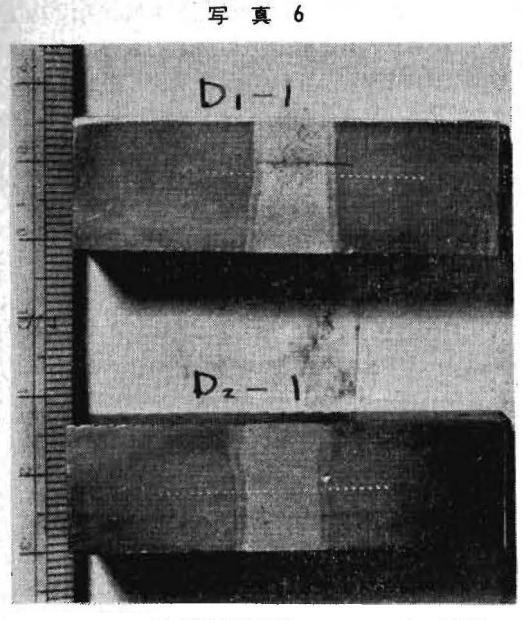
硬度は熱影響部が最も 高く,その値は 300Hv を示し可成高いが, 350 Hv 以下で切欠脆性を著 るしく低下させる値とは 考えられない。素材のリ ム層は140Hvで普通の軟 鋼材程度であり,偏折層 では化学成分分析で示さ れたC量が 0.26% の如 く可成り高いので190Hv であるのはうなづける が,溶着金属部がそれよ り高い 250Hv であるの は判然としない。

ビッカース硬度測定後硝酸アルコールにて処理。
