産業安全研究所技術資料

異常反応に基づく一災害事例の研究

琴 寄 崇

労働省産業安全研究所

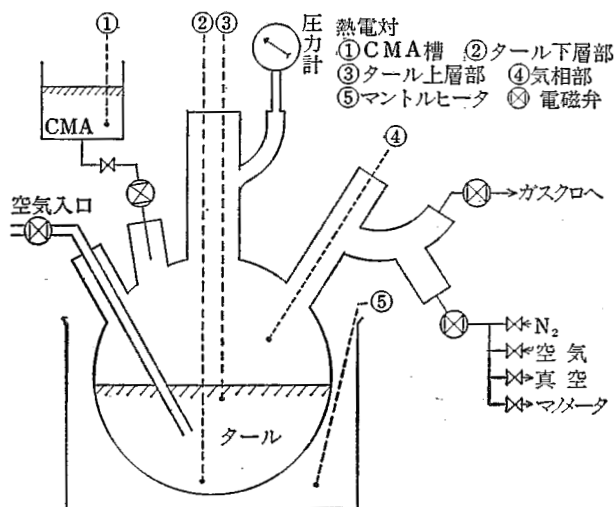
図3 第二段階を想定した事故再現実験装置

A型タールの組成をB型タールのそれに近付けるべく、2lのフラスコ(図3)に最先端部タール500g 2/9 CMA 250gを装入し、180°Cにおいて30分間空気吹込みを行なった後、未反応のCMAを減圧留去しておく。このタールを以下2/9タールという。

タール下層の温度が約290°Cに達した時、2/9 CMA 550gを添加し、常圧にて系を密閉した後、圧力および温度の時間変化を観測した。その結果図4にみるように、この条件においてフラスコは1kg以上の内容物と共に75分後に破裂した。なお圧力変化の前段ピークに寄与する因子はCMA・HClの発生である(5.2.1参照)。

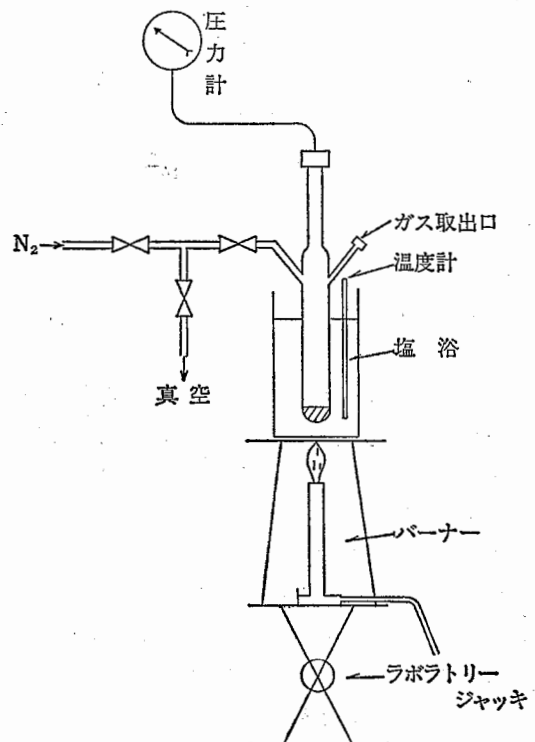
図5 ガス発生実験に用いた反応容器

真空吸引後、密閉して1時間放置し漏れのないことを確認する。その後窒素ガスで $0 \text{ kg/cm}^2 \text{ G}$ に調整し、系内を密閉した後、所定温度に設定済の浴に漬け反応を開始する。その後は圧力-時間変化を1分おきに記録する。反応終了後、室温にて1夜放置し、残ガス圧から発生ガス量を求め、次いで MS, GC 等によりガス分析を行なう。一方反応容器上部内壁につく CMA 塩酸塩 (元素分析にて同定) は別に秤量し、管底に残る反応残渣は必要に応じ適当な分析に供する。

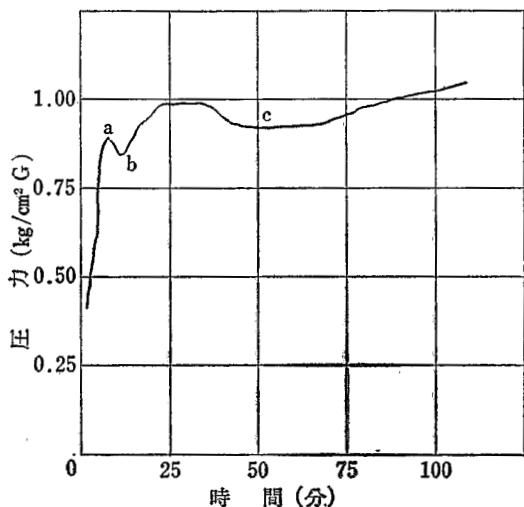
図 6 2/9 タール-2/9 CMA 系の圧力軌跡

- a. CMA・HCl 塩発生開始
- b. CMA・HCl 塩発生終了
- b～c. リフラックス物質が固化して行く
- c. HCl ガス発生開始

2/9 タール 3g および 2/9 CMA 3g を用いた場合に得られる圧力-時間曲線を図6に示す。反応経過、ガス発生状況については図中のコメントを参照のこと。生成するガスは質量分析により HCl であることが確認された。

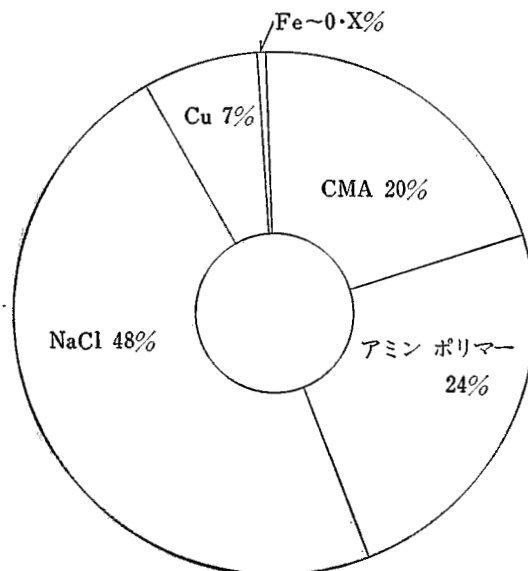
図 7 正常な蒸留残渣の代表的組成

正常な蒸留残渣の代表的組成を図 7 に示す。これらのうち、甲グループとして、NaCl, NaOH, アミンポリマー, Fe 粉, Fe_2O_3 の 5 種の物質の CMA との反応性を調べた結果 (図 8), いずれも反応しない (NaCl, NaOH, アミンポリマー) か、してもガスは出さない (Fe 化合物) ことがわかった。Fe 粉の場合、未確認の白色物質が一時つくことによって若干の圧力上昇がみられるが、最終的なガス発生量はゼロに近い。 Fe_2O_3 の場合、当然 H_2O ができるが、その生成速度は CuO の場合より遙るかに遅い。

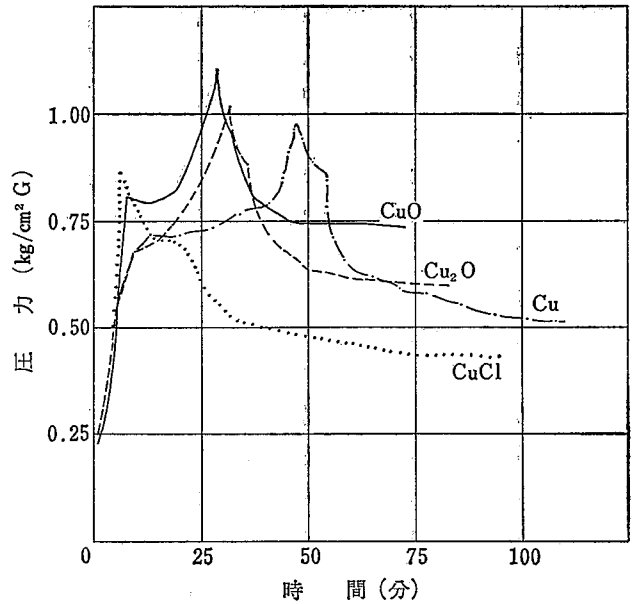
図 9 共存物質の効果 (その II)

一方、乙グループとして、Cu 粉, Cu_2O , CuO, CuCl, CuCl_2 (市販の $\text{CuCl}_2 \cdot \text{H}_2\text{O}$ を 100°C にて脱水して得た) の 5 種の化合物について同様に調べた結果 (図 9), 甲グループとの違いはいずれも CMA·HCl 塩を発生することであるが、一夜放置後の残圧として HCl ガスを発生するのは CuCl_2 のみであることがわかった。 CuCl_2 -CMA 系の圧力軌跡は 2/9 タール-2/9 CMA 系のそれに酷似している (図 10)。後者の場合、反応に直接あずからない不純物が存在し、いったん発生した HCl を吸収して塩となって内壁に付着し、一たん圧力が低下する等複雑な圧力軌跡を示すが、前者の場合は

その他、図 9 において、Cu₂O、CuO、Cu 粉等の場合、HCl 塩の発生開始（圧力最高点）以降の圧力軌跡はいずれも CuCl-CMA 系のそれに極めて類似していることがみられる。このことは、これらの Cu 化合物が、酸素不在の場合、CMA との前段反応により CuCl に変化した後、あらためて CMA と反応して HCl を発生し始めることを示すものと考えられる。これに関連した事実を 5.2.7 で考察する。

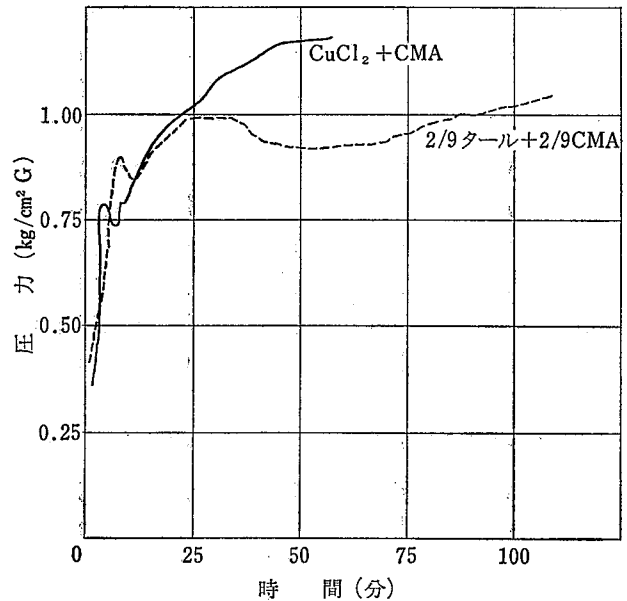
図 10 HCl 発生をもたらし直接の原因物質は CuCl_2

それに比してかなり単純化された反応の様相を示している。

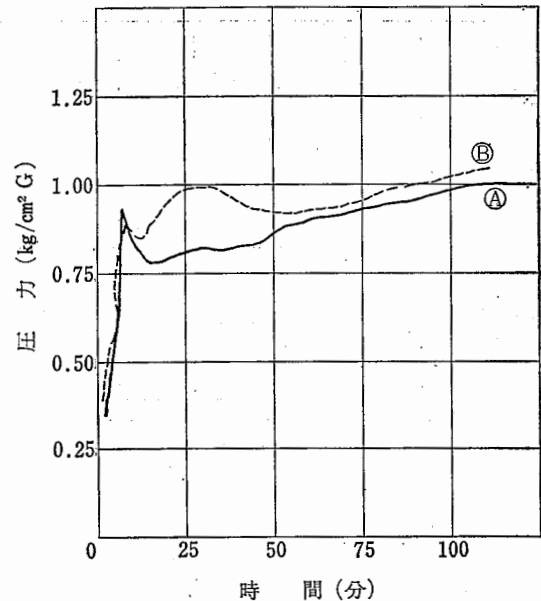
図 11 B型タールの再製を目指した試製タールの圧力軌跡
(A) 試製タール-CMA 系
(B) 2/9 タール-2/9 CMA 系

この試製タールを 3g 取り、新たに CMA を 3g 加えて、標準方法により窒素封入下 239°C にて反応させたところ、図 11 にみるように 2/9 タールのそれと殆んど同様な圧力軌跡が得られた。かくして、この試製タール中には 2/9 タール中のそれと同様なガス発生原因物質が含まれていることが実証でき、以上の推論を裏付けることができたのである。

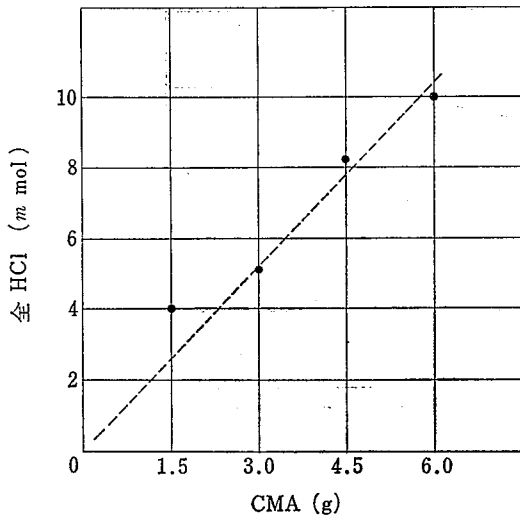
図 12 HCl 発生量におよぼす CMA の量的効果

CuCl₂ を標準量とり、CMA 量を1.5から 6g まで変えて反応させた場合に発生する CMA・HCl および HCl ガスの合計モル数を CMA 量に対しプロットしたところ、図12にみるように HCl は CMA の量にほぼ比例して生成することがわかる。

A型タール中の CMA : Cu の量的割合は図 12 において CMA 3g の場合にほぼ相当する。このとき HCl / Cu⁺⁺ のモル比は約 1.5 であることが読みとれる。一方、当時槽内に存在した銅分は約 45 kg (=700モル) であることが知られている。従ってこれらがすべて Cu⁺⁺ であったとすると、発生可能な HCl のモル数は破裂に必要なその約 3 倍であったことになる。

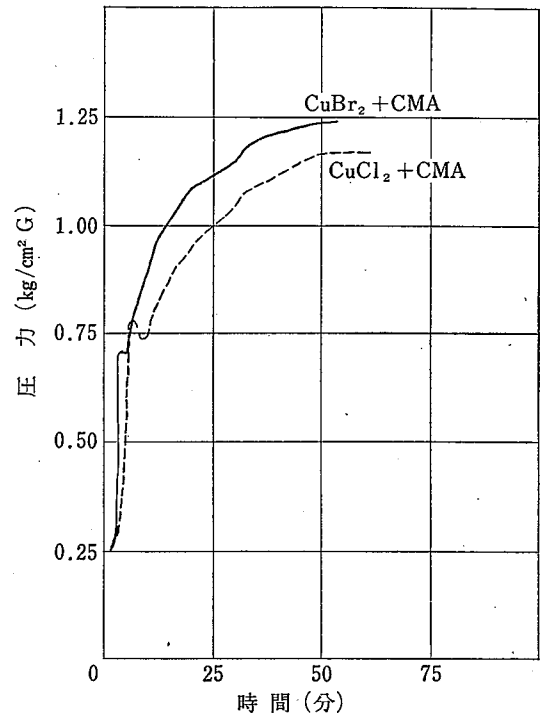
図 13 CuCl₂ のそれと比較した CuBr₂ の反応

即ち、この反応は共存銅分(特に Cu⁺⁺)による CMA の HCl 発生を伴う、触媒的分解反応であることが明白となった(図13)。

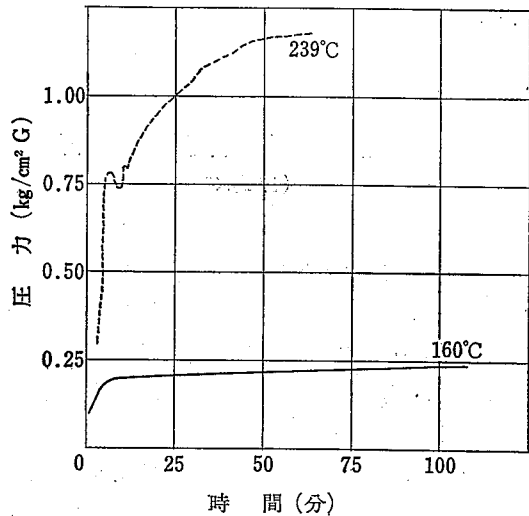
図 14 CuCl₂-CMA 系の反応におよぼす温度効果

正常蒸留温度である 160°C において、他の条件は一定とし、CuCl₂ が CMA と反応する可能性如何を調べたところ(図 14)、僅かに反応するもののその速度は極めて緩やかであることがわかった。一方、会社側の実験により、CuCl は、同様条件下において、やはり緩やかに脱塩酸および重合反応をおこすこと、Cu₂O は殆んど反応しないこと、などがわかっている。

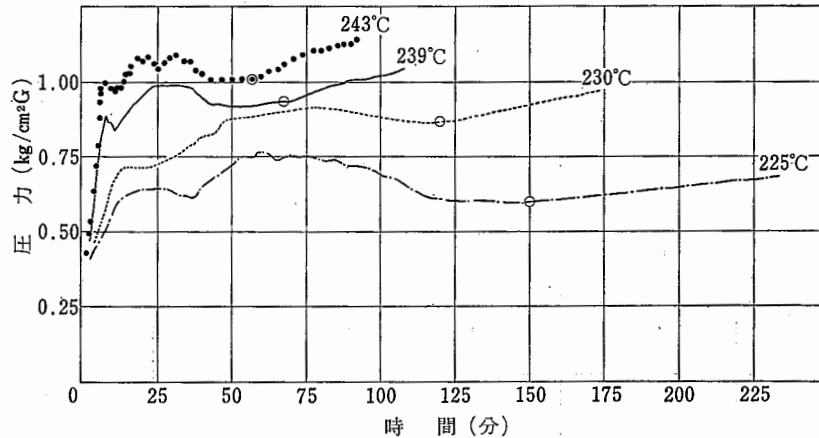
図 15 2/9 タール-2/9 CMA 系の反応におよぼす温度効果
○ ガス発生開始点

一方、2/9 タール-2/9 CMA 系において、225~243°C の範囲内で反応におよぼす温度効果をみたところ、このように狭い温度範囲においても著しい反応速度の変化がみられた(図15)。

230°C 程度ではその反応速度は極度に遅くて、とても事故当時の時間経過に適合しないので、事故直前の槽内温度は二百数十度あるいはもっと高かったし、移液前にはさらにずっと高かったであろうことは相当な確度をもっていえることではないだろうか。

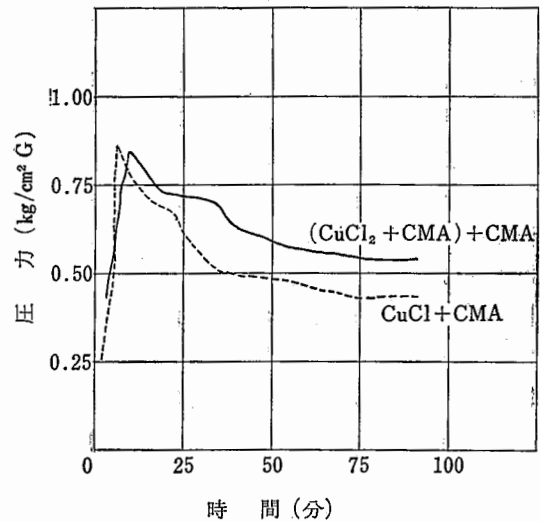
図 17 CMA との反応後 CuCl₂ は CuCl に還元されるらしいことを示すグラフ

CuCl₂-CMA 系を標準方法により十分反応させた後の残渣(この中には CuCl₂ の変化後の物質が含まれている筈である)を 3g とり新たに CMA を 3g 加え同一条件にて再度反応させてみた。この時の圧力軌跡は図17にみるように CuCl-CMA 系のそれによく類似している。
