RIIS-TN-78-3

TECHNICAL NOTE OF
THE RESEARCH INSTITUTE OF INDUSTRIAL SAFETY

ワイヤーロープのフラクトグラフィと 事故調査へのその応用

Fractography of Wires and its Application to Accident Analysis

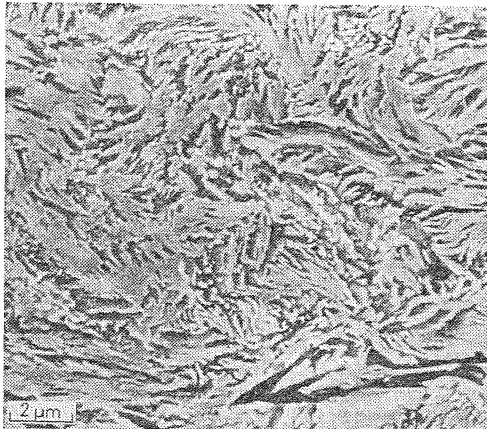
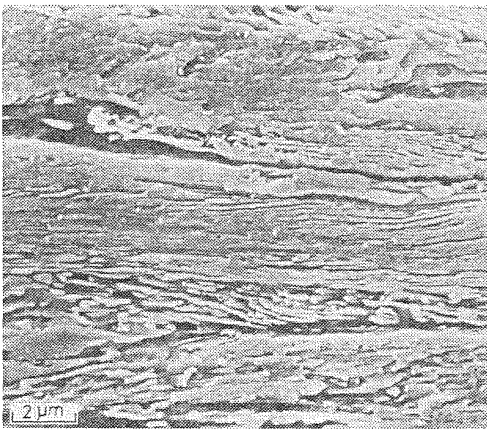
Photo. 1 Microscopic structure of wire
素線の顕微鏡組織

破面解析の供試材は、JIS G 3506 SWRH 62 A (化学組成は C ; 0.59~0.66, Si ; 0.15~0.35, Mn ; 0.60~0.90, P ; 0.040 以下, S ; 0.040 以下 Wt%, 標準引張り強度 165 kg·f/mm²) 相当の直径 3.2 mm の硬鋼線材である。ワイヤロープ素線は一般に焼戻しのソルバイト組織であるが、本供試材は **Photo. 1** に示すように素線長手方向に著しく引伸ばされたセメンタイトとフェライトの細かい層状組織となっている。この素線を室温空气中で引張り試験、換回試験、素線に切欠きを付した試験片でのシャルピー衝撃試験および回転曲げ疲労試験によって破壊させ、得られた破面を走査型電子顕微鏡で観察した。なお疲労についてはより実際の破面としてシーブを介してU字曲げ疲労させた直径 12.5 mm の JIS 4号ワイヤロープから採取した直径 0.7 mm の素線の破面を観察した。

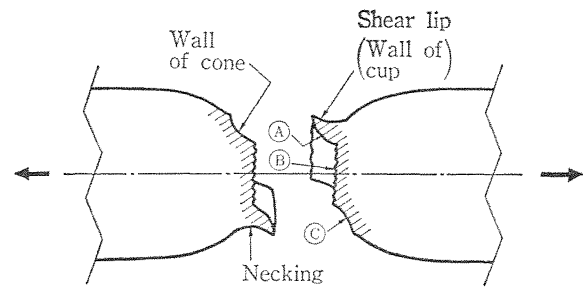
Fig. 1 Longitudinal section of tensile fractured wire, (shows a variety of cup-and-cone type)
鋼線引張破断部の軸断面形状

巨視的には引張破壊は **Fig. 1** に示すように典型的な cup-and-cone と呼ばれる形態を生じる場合が多い。破断部近傍の素線の局所的なくびれはかなり著しいが破断部以外では殆んど断面減少がみられず、従って標点間の伸びも比較的小である。走査電顕で観察す

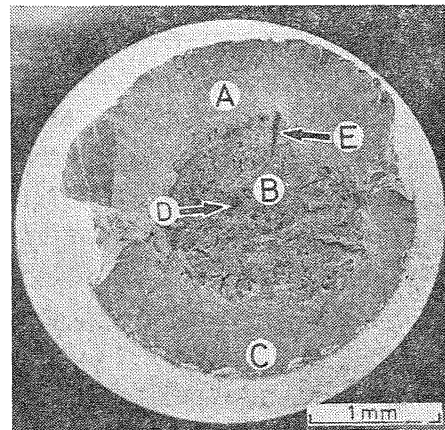
Photo. 2(a) Fracture surface of wire(tension)
素線の引張破断面形状

ると低倍では Photo. 2(a) に示すような形態である。写真中の記号はそれぞれ Fig. 1 中の記号と対応している。B領域は cup の底に相当し外周部から横方向の変形を拘束されて引張破壊を生じた部分で、Photo. 2(b) に示すように主として方向性のない等軸ディンプルから構成されている。ただしこれらの中に Photo. 2(a) 中のDのように普通のディンプルに優先して存在し拡大したと思われる大空洞や、Photo. 2(a) 中のEのように破面上で半径方向に生じた割れが散在している。後者の割れは恐らく塑性拘束によって軸および半径方向に垂直な(円周方向の)引張りが作用したため

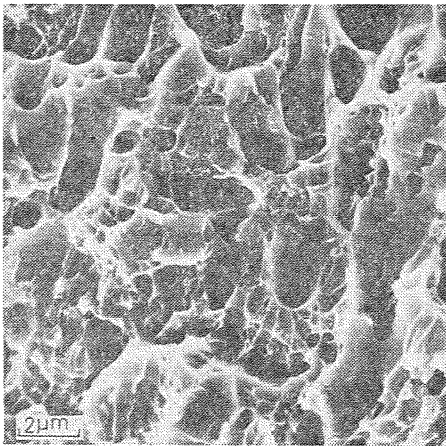
Photo. 2 (c) Detail of area A in Photo. 2 (a) showing large elongated dimple and smaller ones
写真(a)中のA領域の詳細

に形成されたものであろう。Photo. 2 (c) は (a) 中の A の Shear lip と呼ばれている cup 側面部の形態で、Photo. 2 (d) は、(a) 中の C 部すなわち cone の外端部近傍の微視形態を示す。巨視破面に垂直な方向から観察すれば前者は中心方向に凸、後者は中心方向に開いた放物線形に伸びた伸長ディンプルであるが、(c) では観察方向が 45° 方向に近いのでディンプルの伸長状態をとらえにくくなっている。なお、Photo 2 (d) の F のように通常の圧延率の小さい延性材料で見られる典型的伸長ディンプルと若干異なって組織に沿

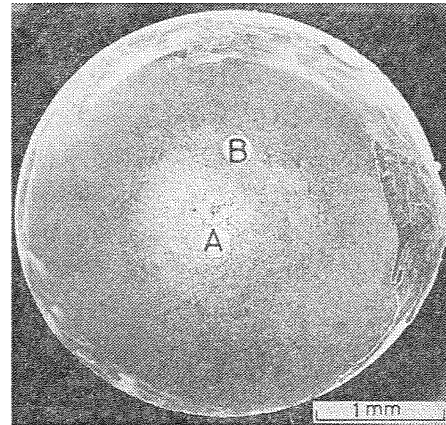
Photo. 3 (a) Fracture surface of wire (torsion)
素線の捩り破断面形状

軸方向の張力を殆んど与えず捩回破断した場合の巨視破面は軸に垂直な平坦面であり、Photo. 3 (a) に示

すように外周部にこすれた痕跡のみられることが多い。微視的にはほぼ全断面が周方向に伸びたせん断型の伸長ディンプルで占められており、その伸長の程度は外周に近いほど著しい。しかし基本的には photo. 2 (d) と同類の特徴を示す。写真 (b) は写真 (a) 中の B 部でみられる大きく伸びたディンプルである。なお振り破面でも回転中心の領域 (Photo. 3(a) 中の A) では引張破面と同様の等軸ディンプルで構成されている。

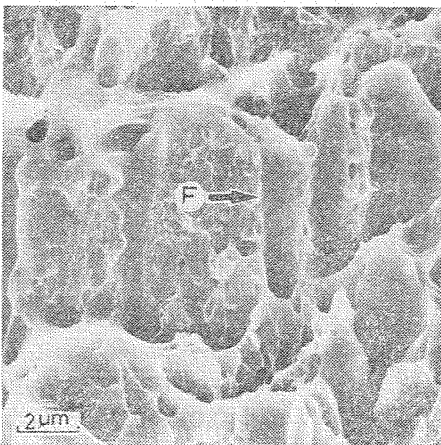
Photo. 2 (d) Detail of area C in Photo. 2 (a)
写真(a)中のC部の詳細

外層素線において最も多く見られる摩耗部の破断では、破断点の近傍に明瞭な局部伸びが観察される場合が多く肉眼的にやや複雑なせん断状や典型的ではないが浅いシャーリップ状形態がみられる。また微視的には **Photo. 2(d)** と同様なディンプルが観察された。従ってこれらの破断部は摩耗により断面が減少して負荷に耐えきれずに静破断したものであると思われる。しかし局部的な伸びには差があって、伸びの小さいものは疲労き裂がある程度進行した後に静破断したものである。このことは外層素線では破面の損傷が著しいため、直接残存破面から確認はできなかったが、**Photo. 12** に示したような摩耗部のき裂の存在から充分予想される。

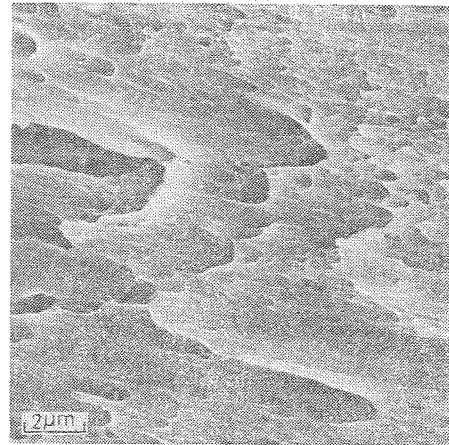
Photo. 3 (b) Detail of area B in Photo. 3 (a) showing extremely, elongated dimples
写真(a)中のB領域にみられる著しく伸長したディンプル

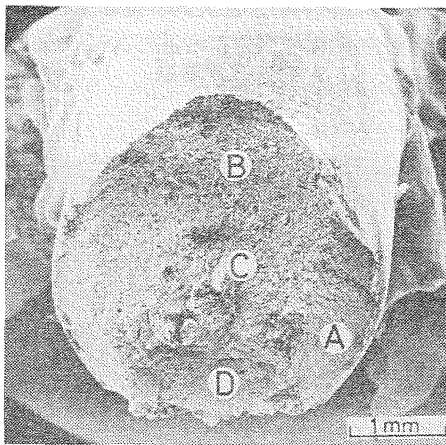
Photo. 4(a) Fracture surface of wire (impact 3-point bending)
素線の衝撃破断面形態
(衝撃3点曲げ)

室温で切欠き付きの素線をシャルピー衝撃破断させた場合の巨視的破断形態を Photo. 4(a) に示す。巨視的にはかなり塑性変形を伴った複雑な形態である。Fig. 2 に軸断面形状を示す。微視的には上記写真中の A 部のシャーリップ形成領域、B 部の繊維状組織の領域でそれぞれせん断型の伸長ディンプルおよび等軸ディンプルが観察される、しかし、C 領域には衝撃破壊の特徴であるへき開状破面がディンプルに囲まれて散在している (Photo. 4(b), (c))。但しこの場合には軟鋼のへき開破面に比べてリパーパターンがやや不鮮明

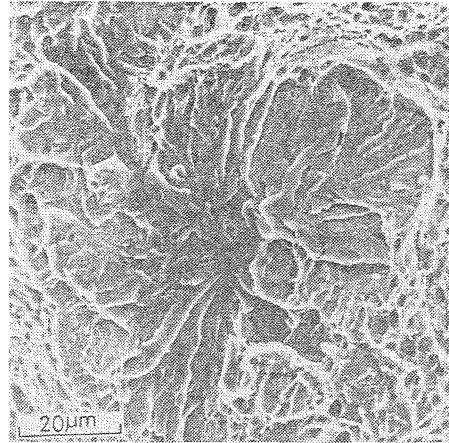
Photo 4(b) Cleavage surface of area C of Photo. 4(a), surrounded by dimple
写真(a)中のC領域にみられたへき開破面

である。これは本供試材の組織にもともと大きなフェライト結晶粒が存在しない上に、引き抜きによる大きな塑性変形を受け、広い範囲に渡り良好な結晶性を有するフェライト領域が存在しないためと思われる。なおD部にはへき開面はみられず、引裂き型のディンプルとなっている。

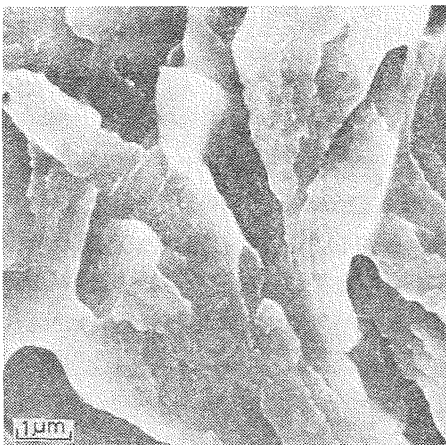
Photo. 4(c) Precise of the cleavage facets in Photo 4(b)
写真(b)中央部のへき開ファセットの詳細

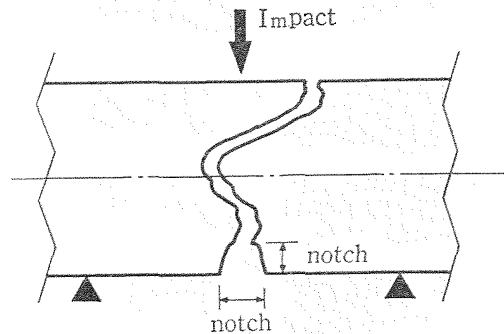
Fig. 2 Longitudinal section of the wire fractured by impact-three point bending
衝撃曲げ破断させた切欠き付き鋼線の軸断面形状

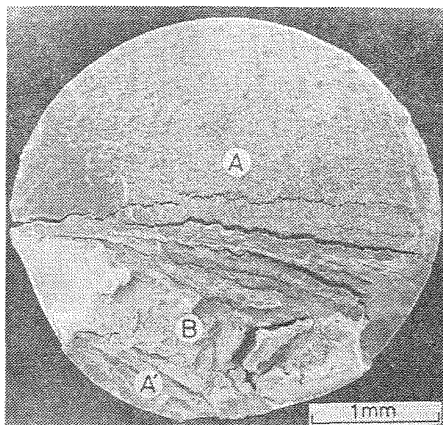
回転曲げ疲労破面は巨視的には素線軸に垂直な平坦面と最終破断部の若干凹凸の大きい領域とから成る。その低倍写真を **Photo. 5 (a)** に示す。高サイクル(低応力)条件であるため1つのき裂が優先的に発生・拡大し平坦な疲労域が広く、しかも最終破断領域(B)は中心から偏っている。A領域の微視形態を、**Photo. 5 (b)** および **(c)** に示す。不明瞭ながらもまれにC部のような疲労特有のストライエーション状模様やそれに沿った割れがみられた。しかしこの材料では通常この形態の明瞭なものは見出しにくいようである。このことは衝撃破面についての項でのべたと同じ組織の特徴によるものかもしれない。やや低倍率での **Photo. 5 (b)** のEに示すような巨視的き裂伝播方向に沿った稜(tear ridge)や、それに垂直な二次き裂Fおよびそれらによって境界づけられたDのような比較的滑らかな平坦面なども疲労の特徴をよく表わしている。なおA'領域はA領域の疲労き裂に遅れて反対側表面から発生した疲労き裂の成長域で、上記A領域と全く同様の破面形態である。最終静破断部B領域は種々な型

Photo. 5(a) Fracture surface of wire (rotating bending fatigue)
素線の回転曲げ疲労破面形態

のディンプルがやや複雑に混在している。疲労き裂の伝播の最終領域には比較的顕著な縦割れがみられるがかなりかたさの大きい層状組織をもった材料の特徴を表わすものかもしれない。

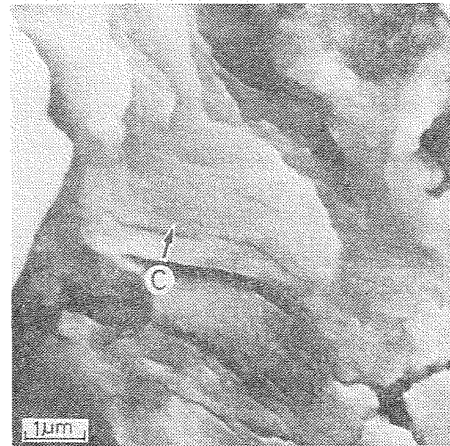
Photo. 5 (c) Fatigue striations observed in area A in Photo. (a)
写真(a)のA領域にみられた疲労ストライエーション

ところが破断部の内層素線は他の個所と異なり上述の細かいき裂群の中の幾つかがかなり大きく成長していた (**Photo. 11 (c)**)。そこでこの種のき裂を有する素線を液体窒素に浸漬してから急速に曲げ破断させて、破断部を観察してみた。**Photo. 11 (d)** はその結果で、表面近くにメッキ層よりも深く侵入した環状のき裂が先在したことが分る。しかもそれは微視的に **Photo. 5 (c)** で示したと同じ疲労破面である。一方、

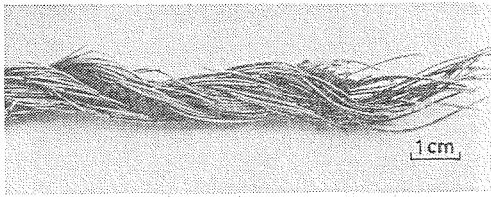
Photo. 6(a) はU字曲げ引張り疲労破断させたワイヤロープの破断部である。この部分から採った直径0.7 mm 素線の破面の低倍および高倍率写真を **Photo. 6 (b)** および **(c)** に示す。破面形成後に損傷を受けている場合が多いにもかかわらず、この場合には素線の疲労試験とは違った実際のワイヤロープにおける疲労破壊の特徴を示している。即ち **Photo. 6(b)** が示すよ

Photo. 6 (a) Fatigue failure of a wire rope (Cyclic U-bending in tension)
引張下でのU字曲げ疲労破断したワイヤロープの損傷状況

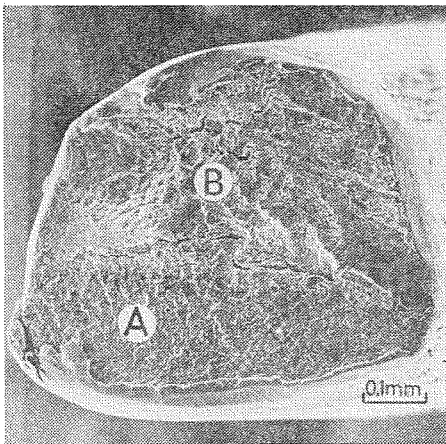
Photo. 6 (b) Fracture surface of a wire in the rope shown in Photo 6(a)
写真(a)のロープ中の素線破断面形態

うに素線はまずかなりの摩耗を受け、疲労き裂はその表面から発生・拡大している。やや不鮮明ではあるがその疲労き裂伝播領域Aには特徴的の貝殻模様が形成されており、微視的形態は前記の3.2mmの素線の疲労破面 Photo. 5(c) と全く同様である。さらにやはり疲労破面形態の1つの特徴を表わすタイヤマークも観察された (Photo. 6(c))。B領域には静破断を示す等軸あるいは引き裂き型のディンプルがみられた。

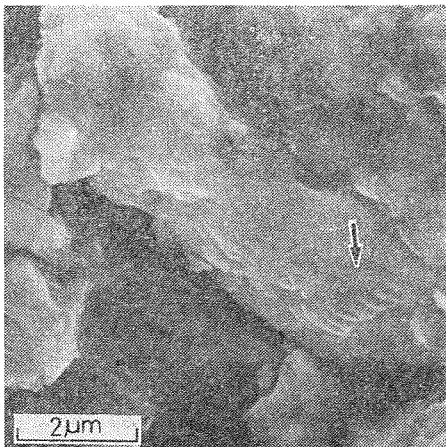
Photo. 6 (c) Detail of area A in Photo. 6(b), showing tire mark
写真(b)中のA領域の拡大(右下部に疲労特有のタイヤマークがみられる)
