RIIS-TN-81-4

産業安全研究所技術資料

送配電線設備における感電災害の分析

Analysis of Fatal Electric Shock Accidents Caused by Contacts with Distribution Line.

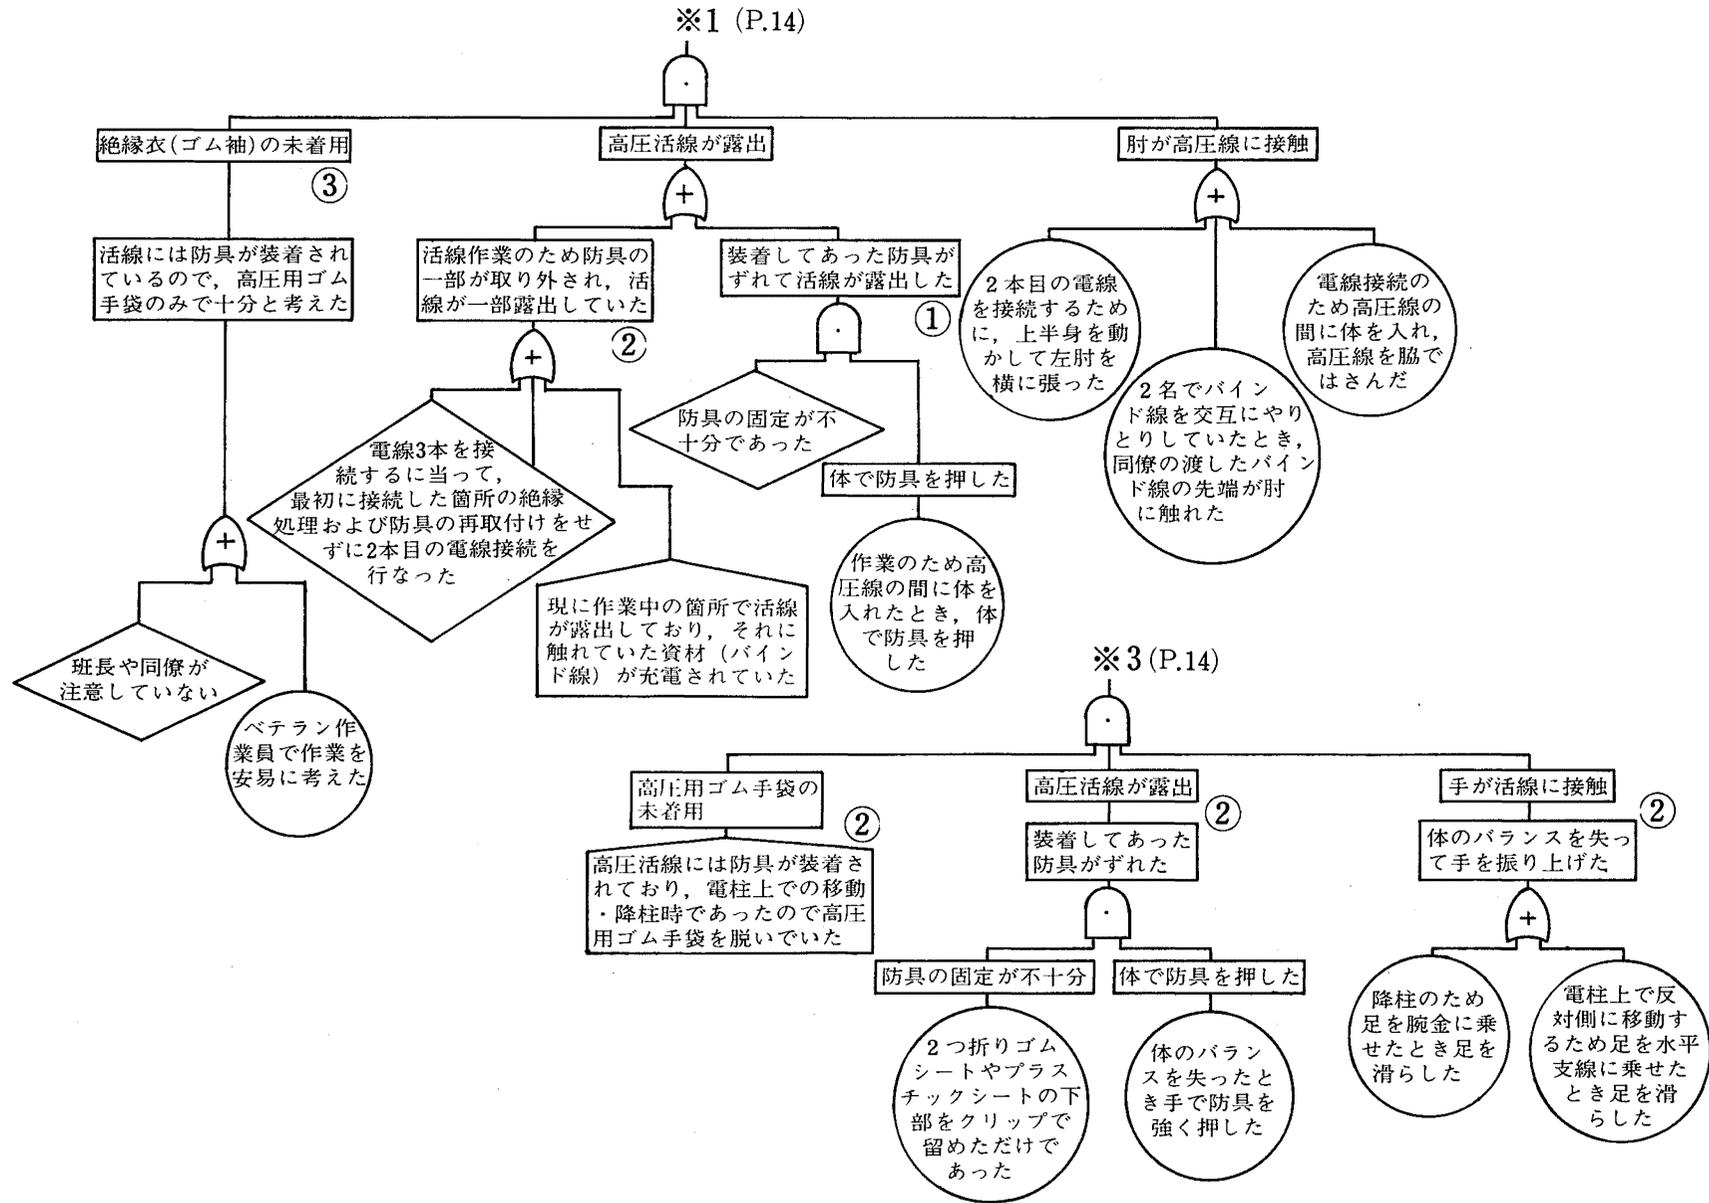
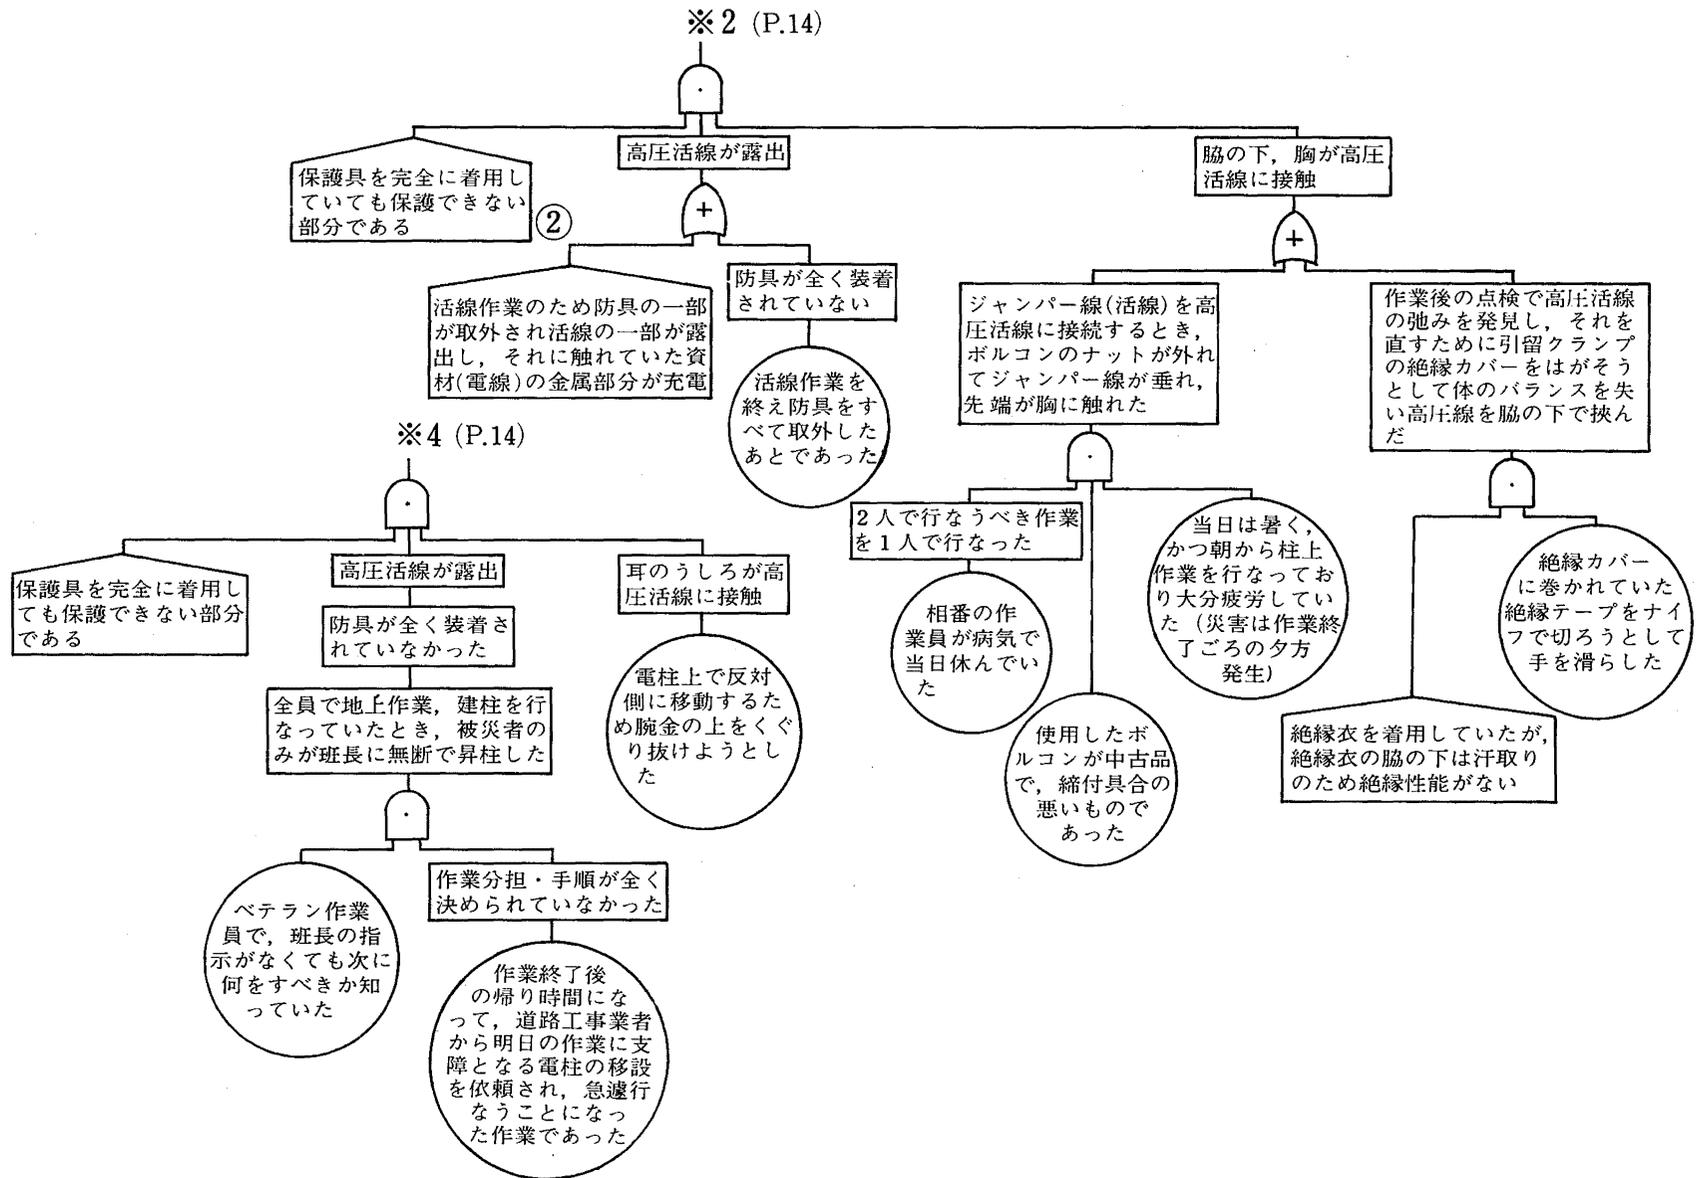
図12 高圧活線の接続, 切断, 固定, 弛み取り作業で高圧に触れて発生した災害のFTA

この種の作業で高圧に触れて発生した災害は13件あり、これらから作られたF T Aを図12に示す。

(ロ) 被災者の手が活線に触れるケースが多いが、このケースとして特に目立つのが、接続する箇所の防具を一部取り外し、活線の一部を露出させたのちに、高圧ゴム手袋を脱いで接続する電線の長さを測り、先端の被覆を剥ぐといった作業手順の不適正さがある。

(a) 高圧活線に電線を接続する場合は、接続する電線を必要な長さに切り、先端の被覆を剥いたのちに、接続箇所の防具を一部取外す。

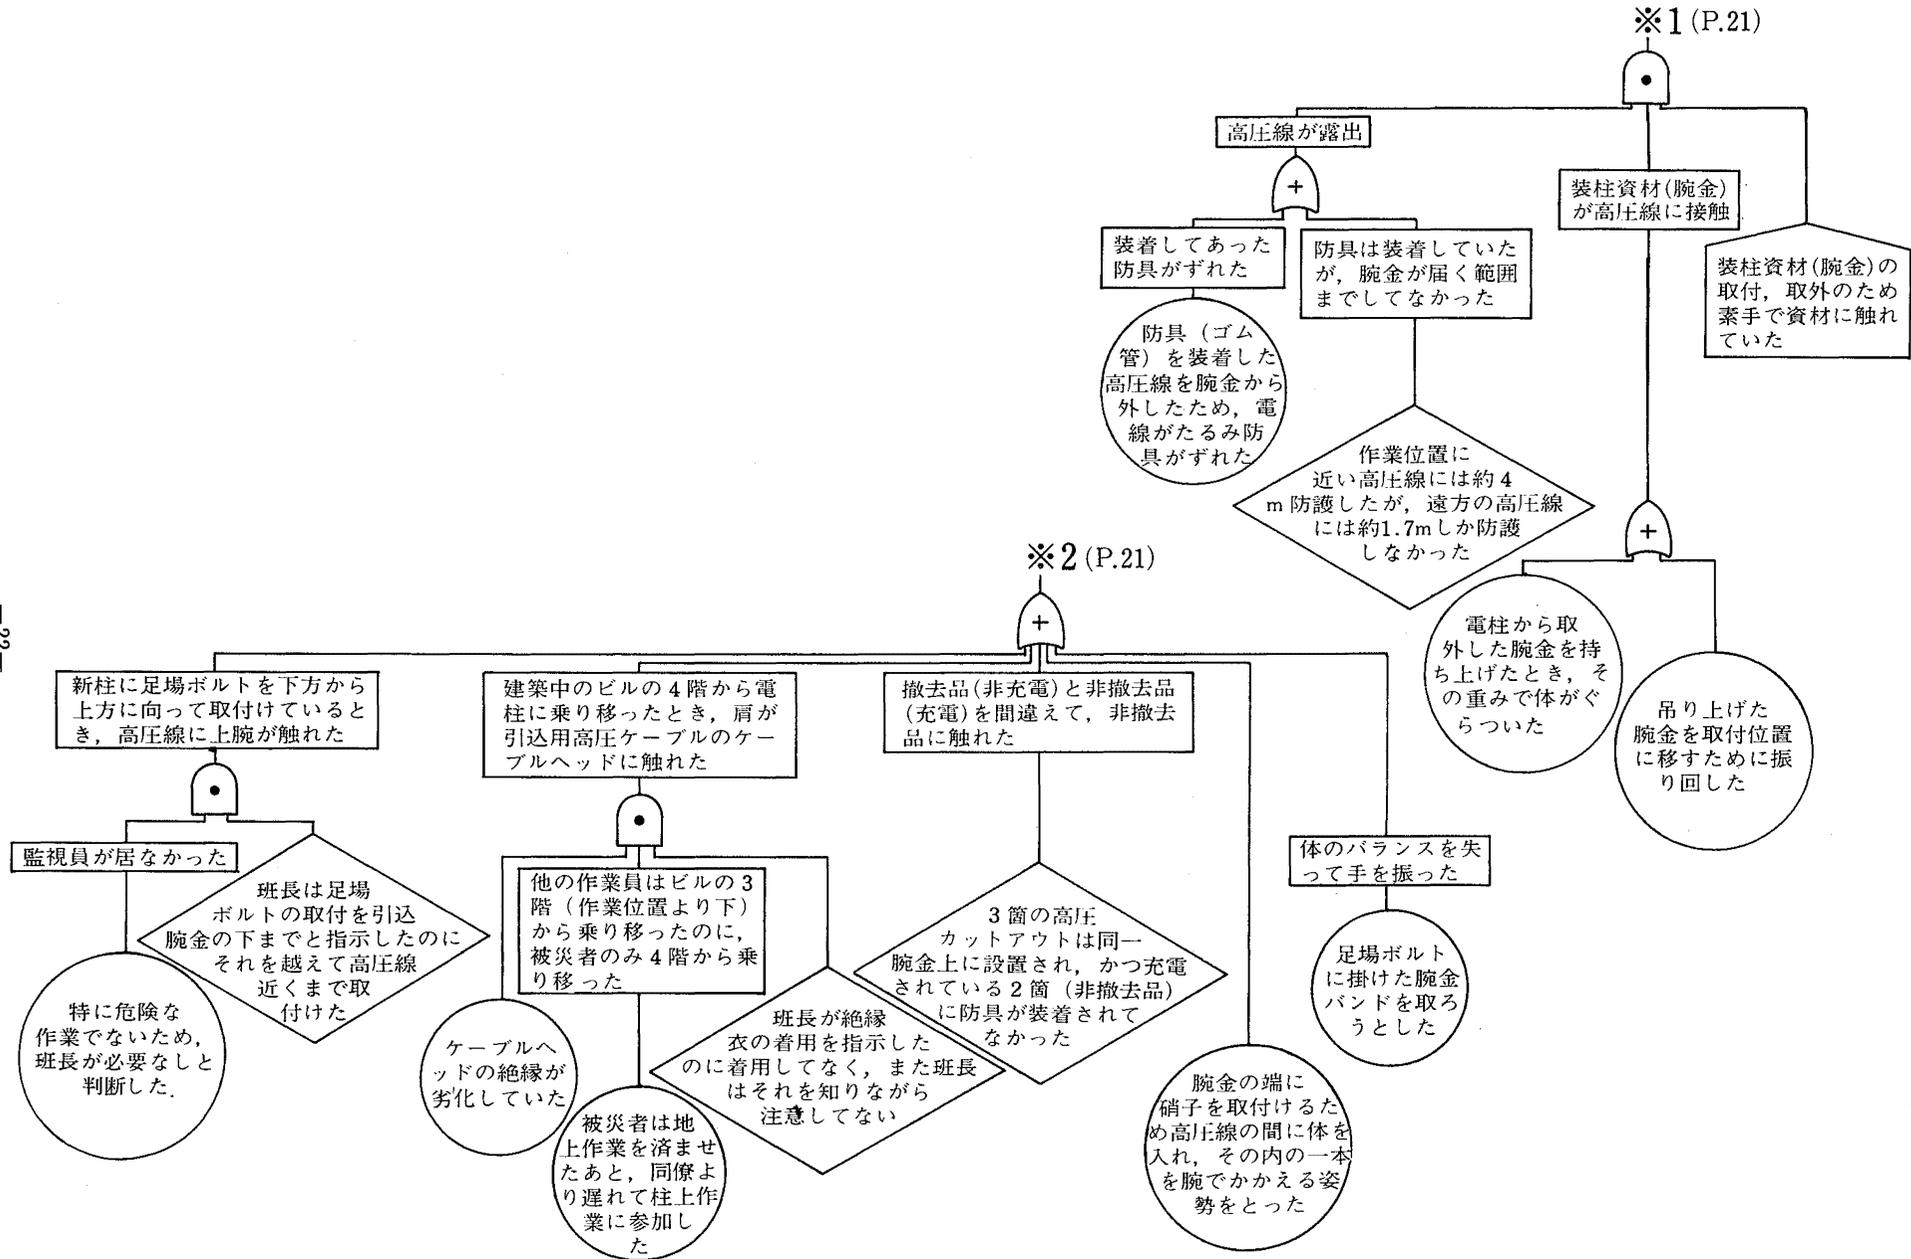
図16 装柱作業(腕金、硝子等の取付、取外)で高压に触れて発生した災害のFTA

この種の作業で高圧に触れて発生した災害は7件あり、これらから作られたF T Aを図16に示す。

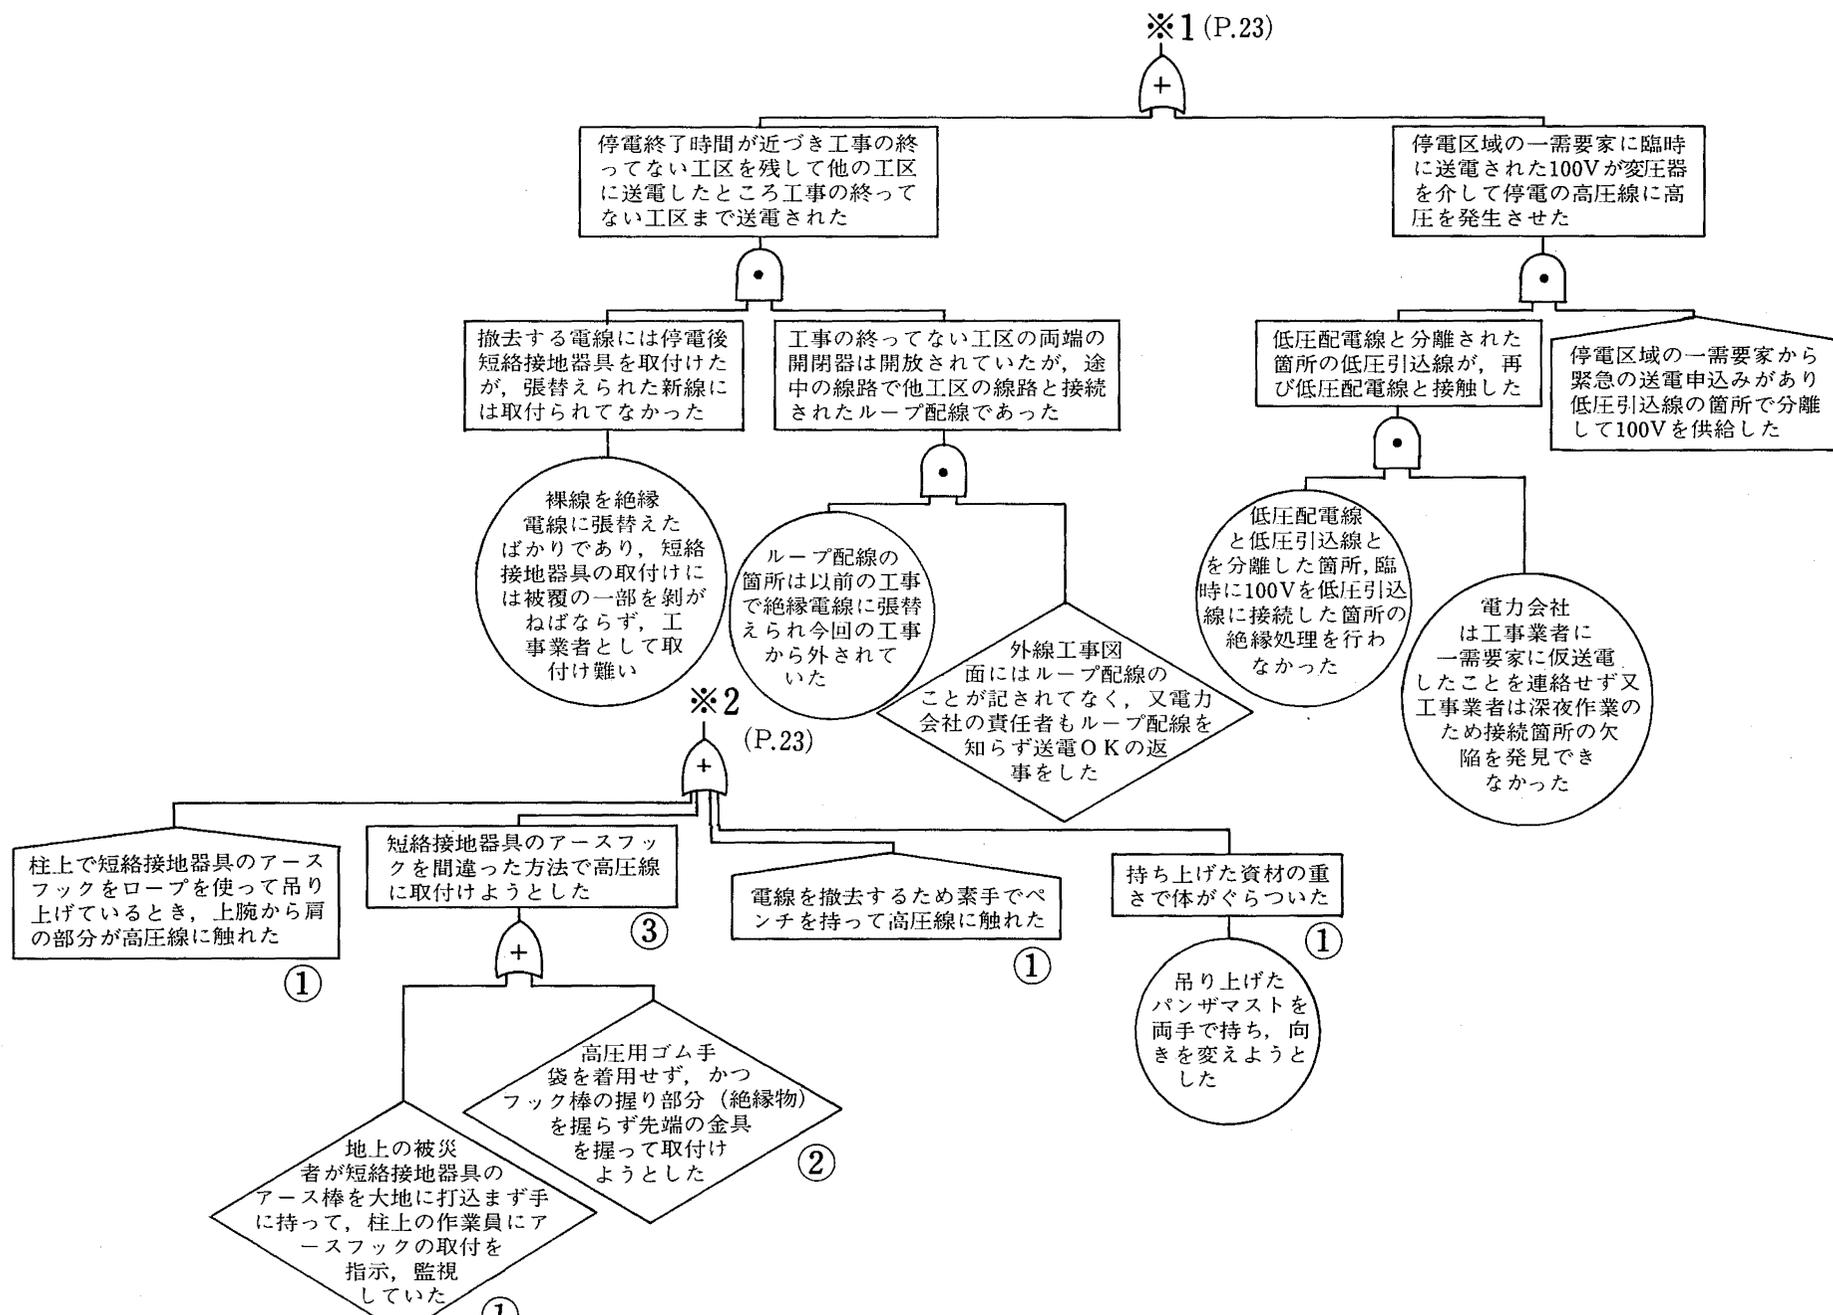
図17 停電の高压線を張替、移設する作業で高压に触れて発生した災害のFTA

この種の作業で高圧に触れて発生した災害は8件あり、これらから作られたF T Aを図17に示す。
