RIIS-TN-82-3

災害事例分析

—コンクリートはりに埋込まれた鉄筋製のU型つり手の破壊事故—

—Failure of U-type hangers made of
reinforcing steel bar fixed to reinforced concrete beams—

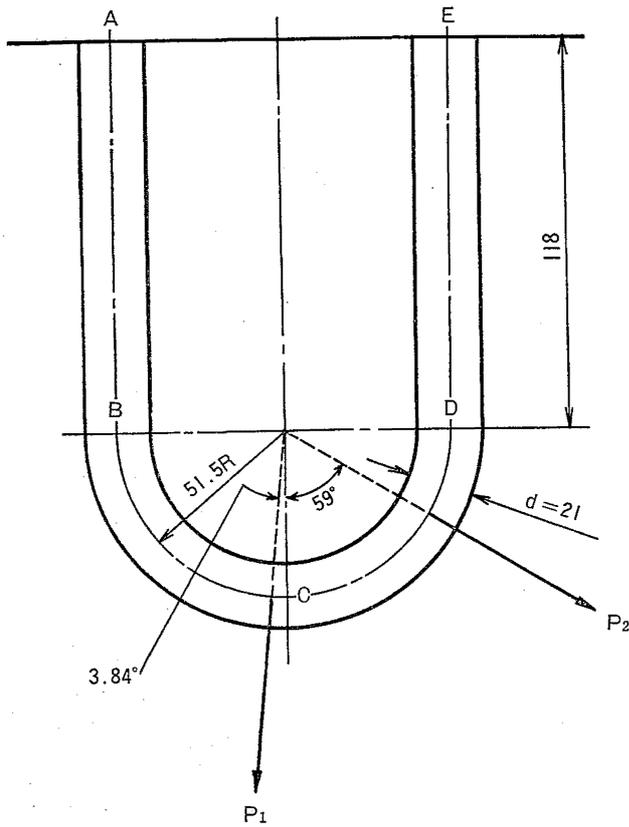
図6 つり手の応力計算のモデル
(西側つり手にチェーンブロック系およびウインチ系の負荷の掛った状態)

つり手の破断状態をさらに検討するため、先に破断したと思われる西側つり手を対象に、荷重がチェーンブロック系からウインチ系へ移行する途中の負荷状態を含めた図 6 に示す負荷状態について、U字型の内側と外側に生ずる表皮最大引張応力の分布を計算した。作用する荷重としては、詳細には、その負荷状態の移行に伴う吊荷重心の移動をも考慮すべきであるがここでは簡単のために同重心の移動はないものとした。さて図 6 で、 P_1 はチェーンブロック系による荷重、また P_2 はウインチ系による荷重であって、この場合、その鉛直成分の和は総つり荷重量の $1/2$ ($=2285.5$ kgf) である。その和に対する P_1 の鉛直成分の比を ν とすると P_1, P_2 および ν は次の関係にある、

図7から、破壊を支配したと思われる $\theta = -30^\circ$ あたりの内側表皮応力は、 ν が0から1に向けて増大するにつれ急速に増大し、 $\nu = 1$ において最大となることがわかる。従って、西側つり手の破断は2個所のうち西側(図3(a)での左側)が先であったと考えられる。

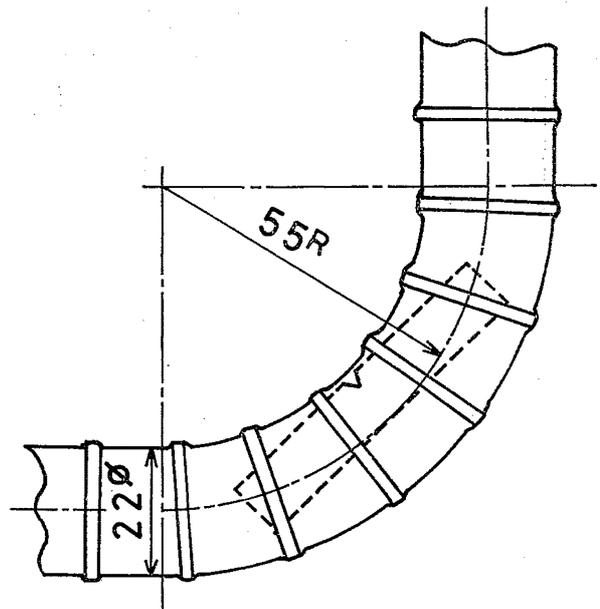
図 8 曲げ圧縮部からのシャルピー膜撃試験片の採取位置

および 20% に引張加工、および 5D 曲げ圧縮加工した状態について、-60~+100°C の温度範囲において V 切欠きシャルピー衝撃試験を行い、衝撃吸収エネルギー、延性破面率および横収縮率を測定した。図 8 には曲げ圧縮

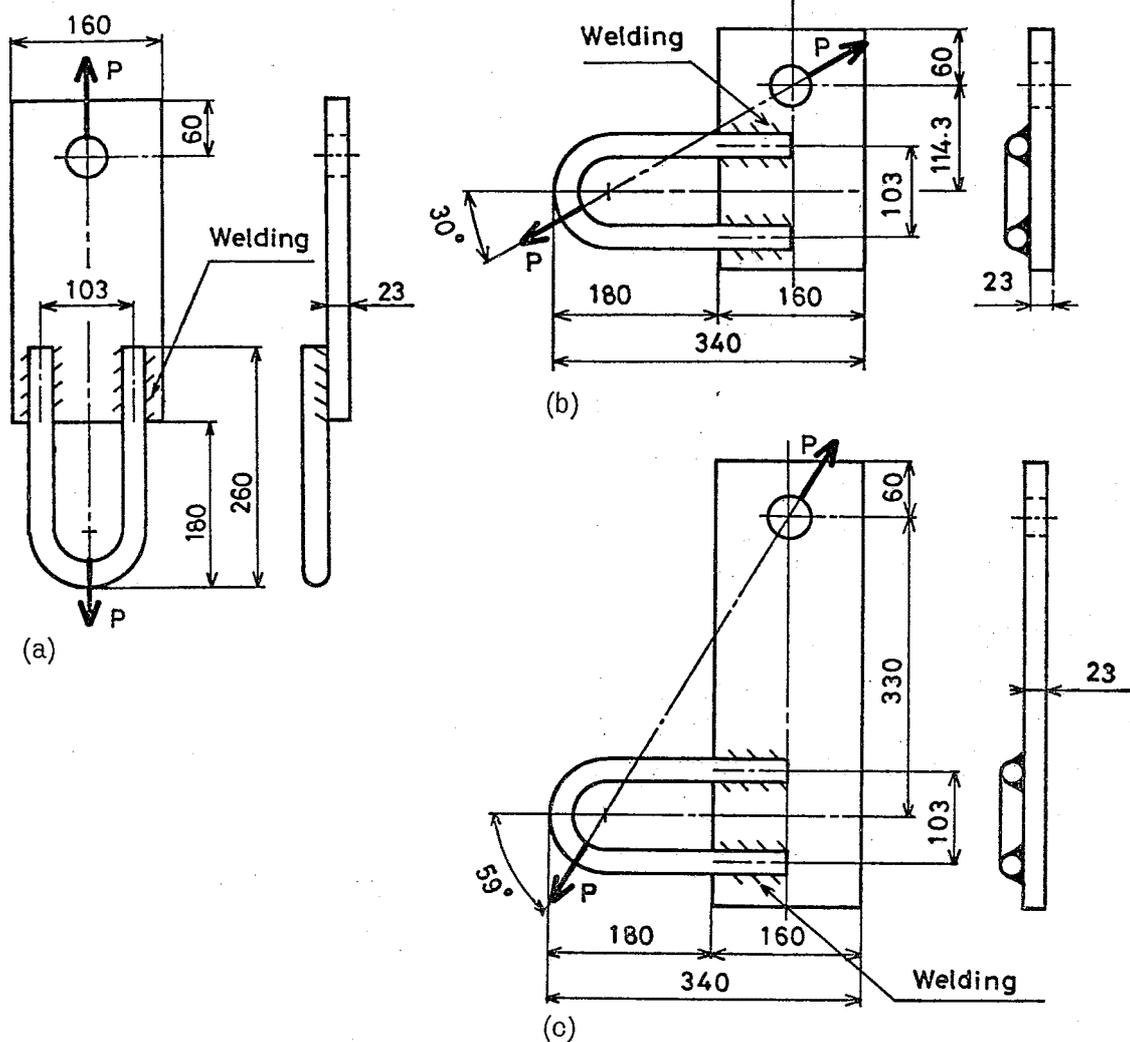
図 11 U型鉄筋の引張試験片の形状と寸法
(a) が鉛直, (b) が 29° そして (c) が 59° 方向引張り用

破壊したつり手の強さの推定のため、事故品と同じ寸法に曲げた U 型鉄筋について鉛直方向 (0°) およびウインチ系負荷を想定した 29° および 59° の斜め方向引張試験を実施した。3 種の引張方向に対する試験片形状・寸法を図 11 に示す。鉄筋材は溶接によって鉄板に固定した。試験には 500 ton 油圧式万能試験機を用いた。試

試験片の破断は、鉛直負荷の場合図 3 (b) の東側つり手と同様左右対称な 2 個所ではほぼ同時に発生したが、斜め負荷の場合には負荷と反対側の R 部が優先的に破壊した。破面はいずれも変形の少ない脆性破面である。

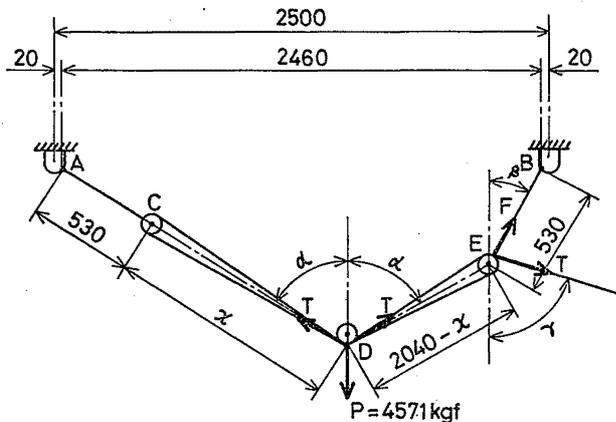
付図 1 ウインチ系負荷状態での力と位置の関係

付図1の負荷状態での力の釣合いから、釣合い位置とつり手の負荷方向を求める。既知の値は $P=4571 \text{ kgf}$, $AB=2460 \text{ mm}$, $AC=BE=530 \text{ mm}$, $\gamma=70^\circ$ あるいは 90° で、ワイヤ損傷位置とシーブ等でのダブリ分を考慮して $CD+DE=2040 \text{ mm}$ である。
