RIIS-TN-83-3

## 災害事例分析

——重油脱硫装置の炭素鋼製高圧配管の破裂——

——Explosion of a High Pressure Carbon-Steel Pipe in a Fuel Oil  
Desulfurization Plant\*——

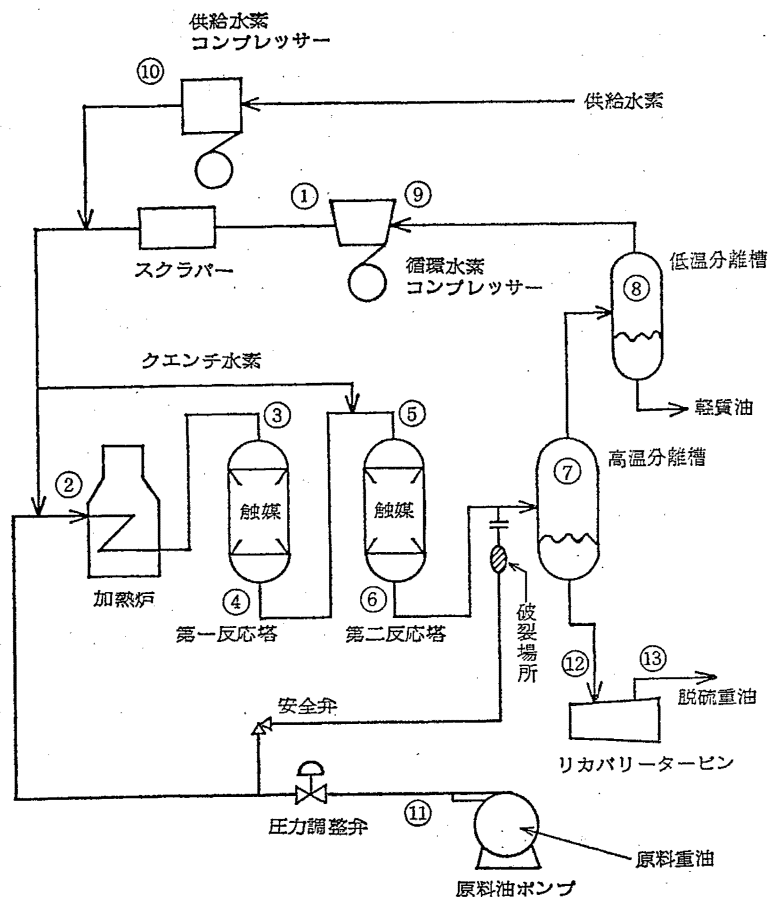
図 1 重油脱硫装置の高圧反応系フローシート概略（加熱炉および反応塔は2系列ある）

重油脱硫装置：当製油所には液化石油ガス、自動車用ガソリン、ナフサ、灯油、軽油、重油、アスファルト、硫黄等を製造するための多くの装置があるが、事故はそのうちの 1 つ重油直接脱硫装置で発生した。この装置は硫黄分の多い常圧蒸留残渣油（原料油）を高温・高圧下（約 370℃、140 気圧）で触媒により水素と反応させ、原料油中の硫黄分を除去し低硫黄重油を製造するためのものである。その主要プロセスを図 1 に、またプロセス各部の温度・圧力条件を表 1 に示す。本装置の処理能力は日産 45000 バレルである。操業開始は昭和 45 年である。

破裂した配管：これは原料油系に異常圧が生じた場合にその圧力を反応塔を経ずに逃がすため、図 1 に示すように原料油ポンプ出口と高温分離槽入口の本流ラインを結び、その途中に安全弁を設けたバイパスラインである。破裂位置は高温分離槽入口側に設けたフランジ部から少し安全弁側に寄ったところである。この配管は高温配管用炭素鋼 STPT 38 製で、呼び径が 6 インチ（外径 165.2 mm）である。なお主流配管の呼び径は 20 インチで、これと上記 6 インチ配管とを結ぶフランジまでの配管の呼び径は 6 インチでありこれらはいずれも SUS 321 製である。

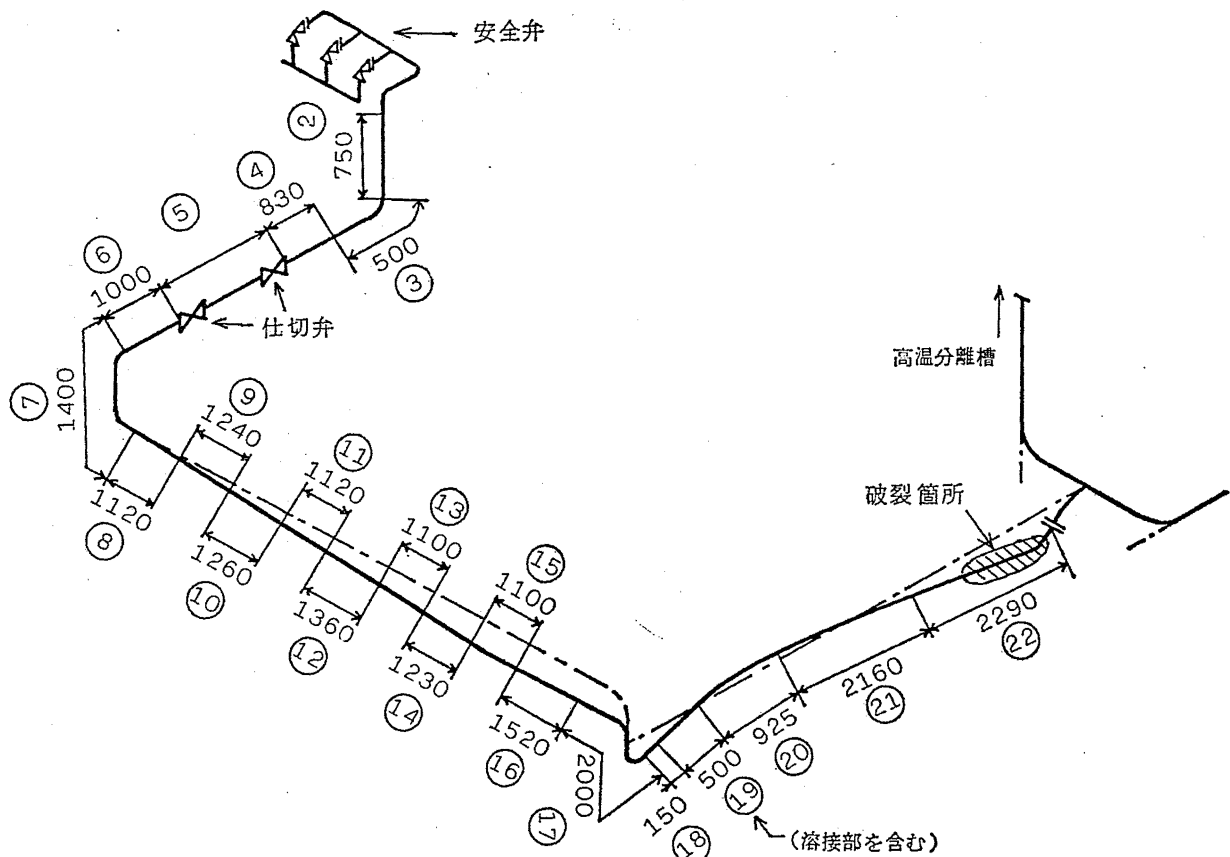
図2 破裂した6インチ配管の試料位置

破裂した6インチ配管について本節の初めに述べた(ロ)の各種調査・試験を実施した。以下説明の都合上同配管のそれぞれの位置に図2のようにセクション②～⑩の番号を付ける。

破裂状況：事故の発端となった本配管の破裂はセクション⑩で生じた。写真1はその破裂状況である。また図3には肉眼観察結果の要点を示した。

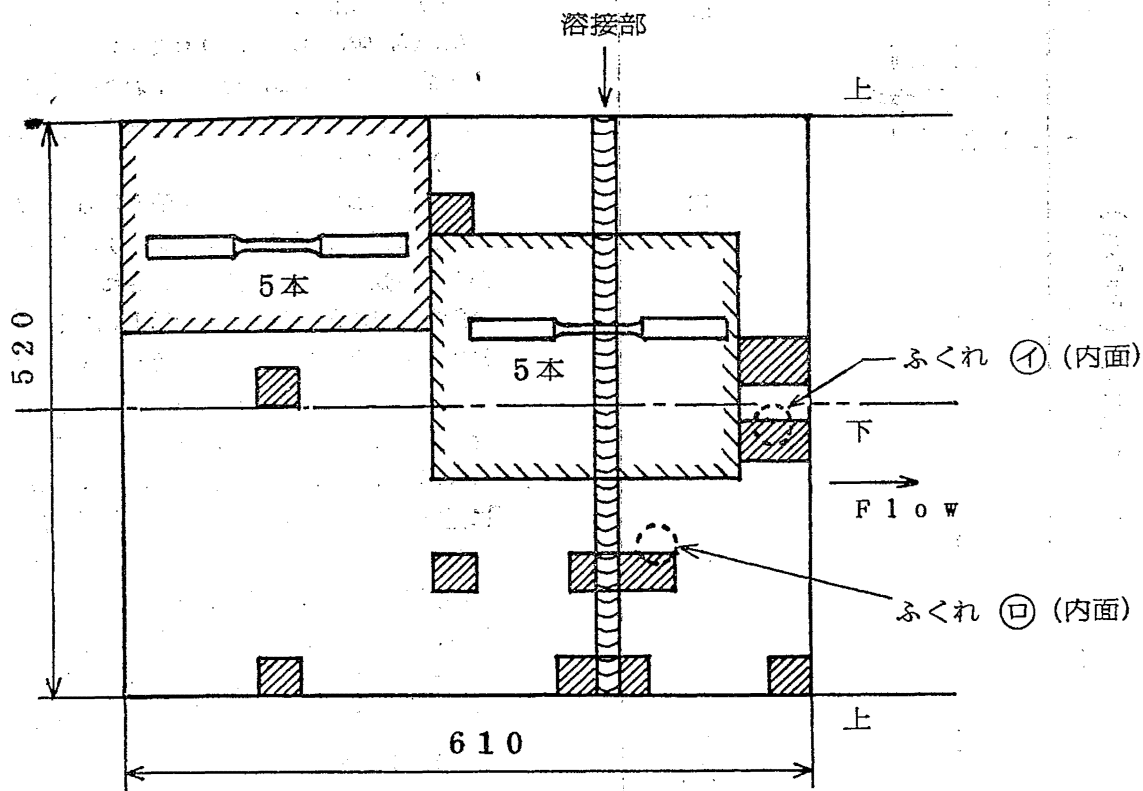
図 5 セクション⑱での試料採取位置 (外面から見た展開図)

引張試験：セクション②，⑫，⑬および㉑について，軸方向および一部周方向から採取した試験片について引張試験を実施した。その結果を表 4 に示す。図 5 は⑬を例に引張試験片，顕微鏡組織観察用試片等の採取位置を展開図で示したものである。

しかし，⑬については図 5 に示す位置から採った溶接部試験片は極端に強度が低く，また伸びおよび変形のほとんどない状態で破断している。とくにその 5 本の中の 1 本には写真 5 に示すように，試験片作成後に全断面におよびき裂が認められ，引張試験前の取扱い中に破断してしまった。写真 6 には溶接部と管母材部の引張試験片の破断状態を対比して示した。

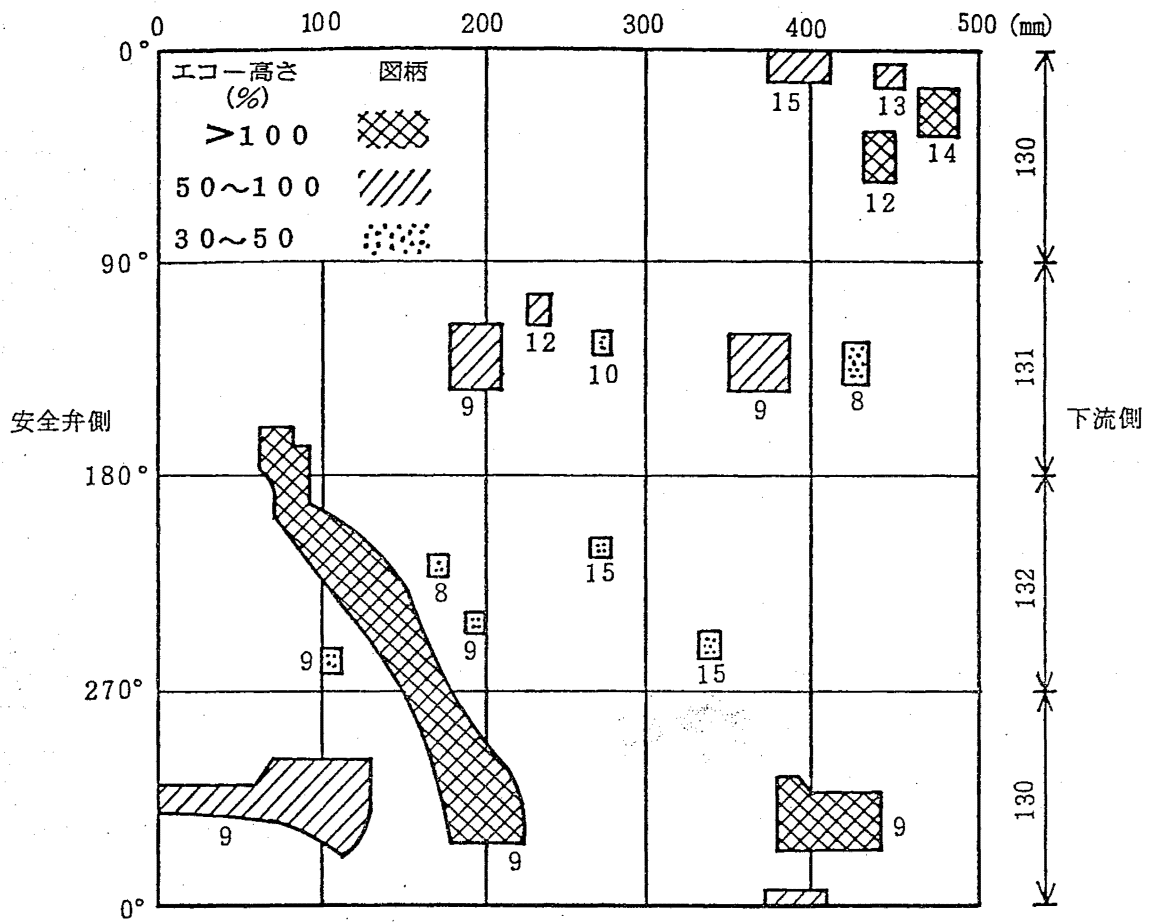
写真 7 ふくれを含む 6 インチ配管縦断面のマクロ組織 (セクション⑱)

②, ⑫においては何らの欠陥も認められなかったが, ⑮の溶接部より下流(フランジ側)および⑯の断面にはかなりの数のマクロき裂が形成されていた。写真7は⑮の縦断面でのき裂とふくれを示す。ふくれは同種の圧延層に沿ったき裂が, 近い方の管壁面(この場合内面)側にふくれて空洞を形成している。この種のマクロき裂の存在する厚さ方向範囲は, ⑮においては内表面から壁厚の0.2~0.5倍, ⑯の場合は0.2~0.8倍であり破裂部に近い方が広範囲である。マクロき裂の数も後者の方が多かった。

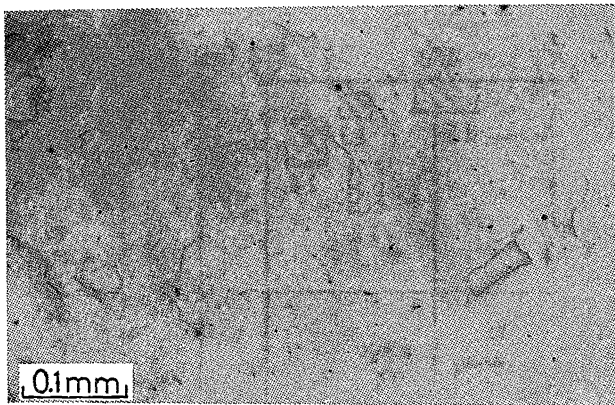
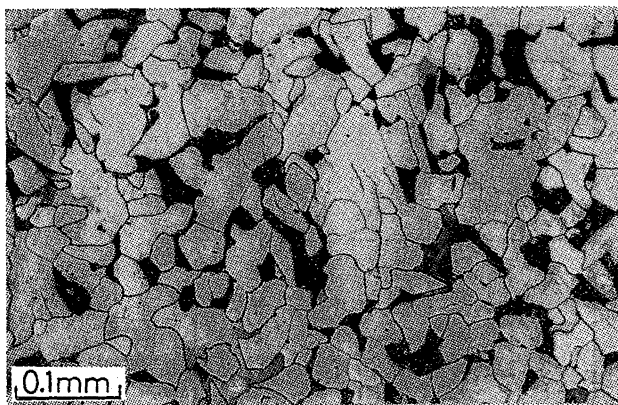
写真 10 6 インチ配管健全部のマイクロ組織 (セクション⑩)

⑮中の溶接部より上流側および②, ⑫, ⑬は板厚方向に特に差のない健全なフェライト・パーライトの圧延組織であり問題となる損傷は見当らない。この領域の代表的組織を写真10に示す。

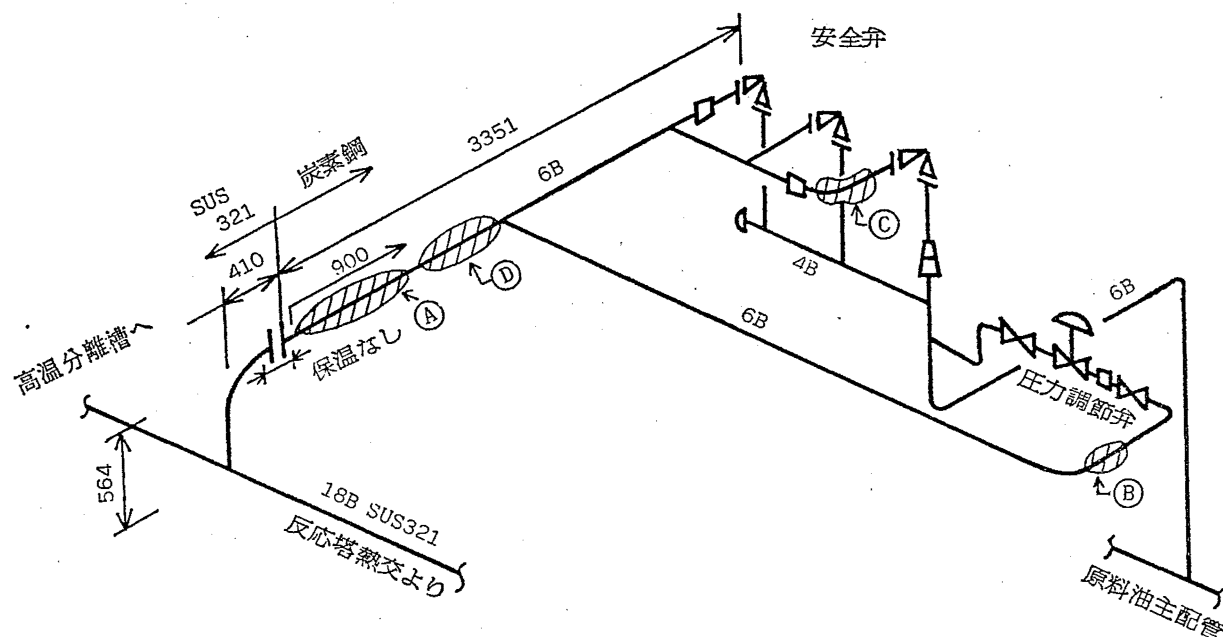
図10 I社の6インチ配管の概要

事故原因の究明のための比較資料を得ることを目的に、同配管と機能・使用条件の類似したI社の6インチ配管について、操業中および定期修理中に種々の調査を行った。

非破壊的な肉眼観察、磁粉および超音探傷試験では問題となる欠陥は認められなかった。また図 10 に示す A～D の 4 個所の試料について化学組成の分析および引張試験を行った結果をそれぞれ表 9 および表 10 に示すが、これらは共に JIS 規格を満している。ミクロ組織に異常はなく、衝撃靱性および硬さについても損傷の形跡は認められなかった。また管内付着物の分析結果を表 11 の最下欄に示すが硫黄は単体の形で存在している。

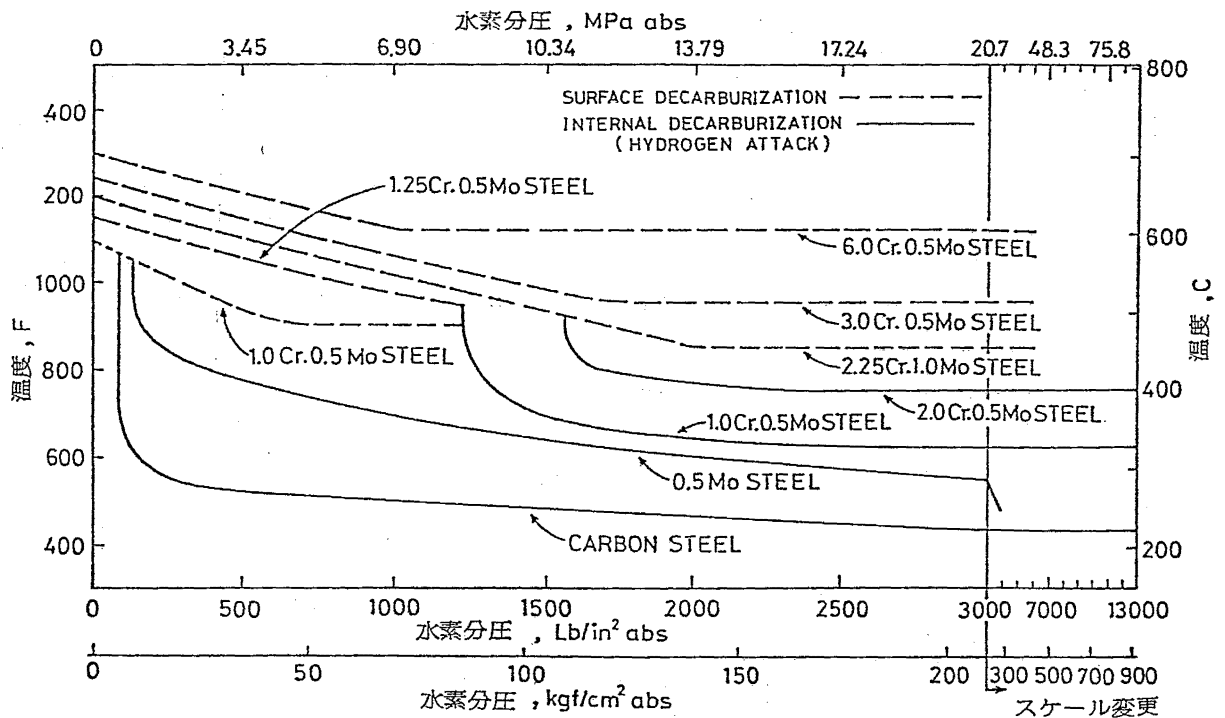
図 12 ネルソン曲線 (1977 年改訂) の基本図  
(Mo 鋼への微量成分の影響および 0.5 Mo 鋼の時間寿命についての付図は省略)

現在、鋼材の水素侵食防止の限界条件は、実装置の事故例、使用実績およびプラント内実験などに基づいて作成されたネルソン曲線によって規定されている。これは特定の鋼材に水素侵食をもたらす限界の温度-水素分圧をプロットしたもので、一般にその信頼性は極めて高いものと受取られているようである。この曲線は、発表以

来数度改訂され、最近では図 12 に示す 1977 年版<sup>4)</sup>が公表されている。
