災害調査報告書

生ごみ処理施設爆発災害

平成18年6月

独立行政法人 労働安全衛生総合研究所

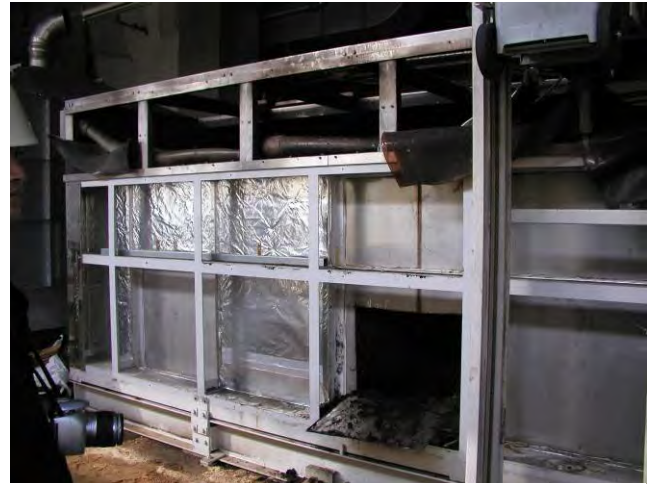
- (a)堆積層表面は平坦で層内部で爆発した様子は無かった。
- (b)装置上部側面に取り付けられた PET 樹脂製の点検窓は軟化し，波打ち，大きく反っていた。
- (c)点検窓に破壊した形跡はなかった。
- (d)南側からみて装置左側，ステンレス側壁は断面を観察するため切断されていた。
- (e)微生物脱臭装置へ向かう塩ビダクト（呼び径 200）は軟化し，ひしゃげていた。高温ガスを吸い込んでいたものと考えられる。

写真 6-13 生ごみ処理装置（発酵槽）の左側の様子
（側壁の一部が切断されている）

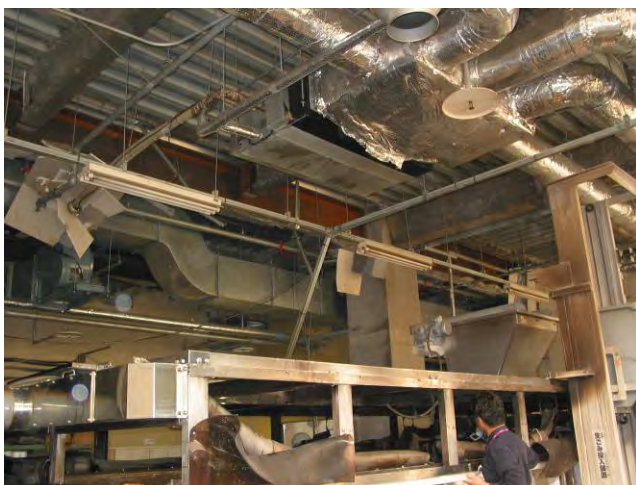
写真 6-16 生ごみ処理装置（発酵槽）上方，天井の
様子

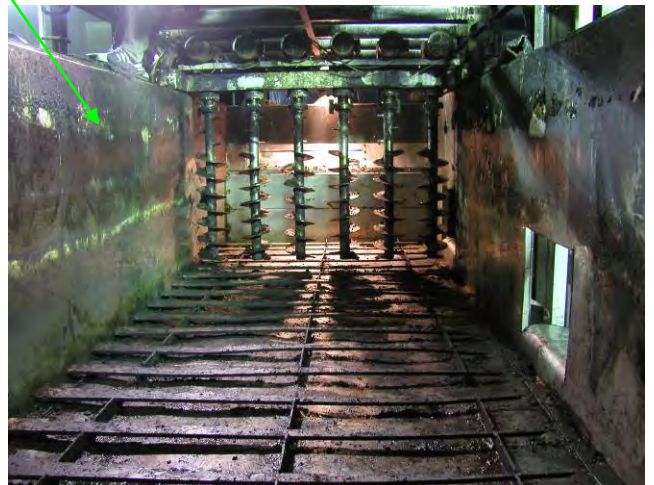
写真 6-35 生ごみ処理装置（発酵槽）内の堆積物をすべて取り出した後の様子（熱風吹き出しノズルとオーガ全体が見える）

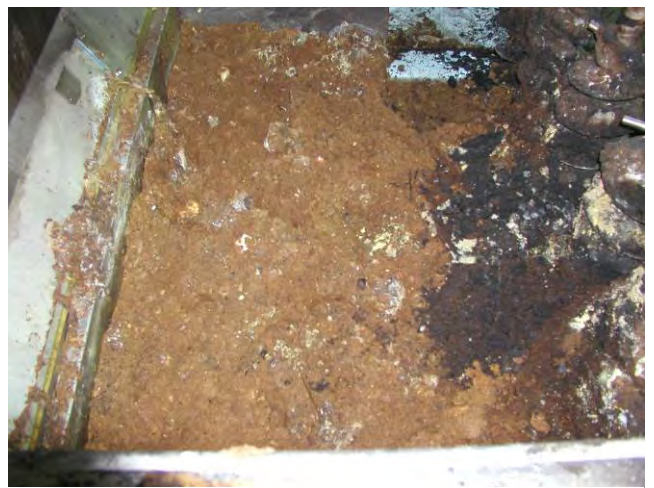
写真 6-40 生ごみ処理装置（発酵槽）内の堆積物を上から見たところ（右にオーガがあり、左が排出側）

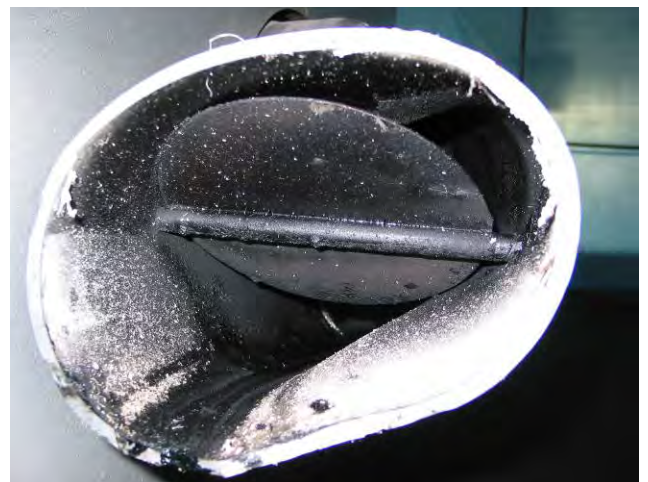
写真 6-47 排出ダクト（呼び径 200）内に取り付けであった流量調整ダンパを上流側から見たところ）

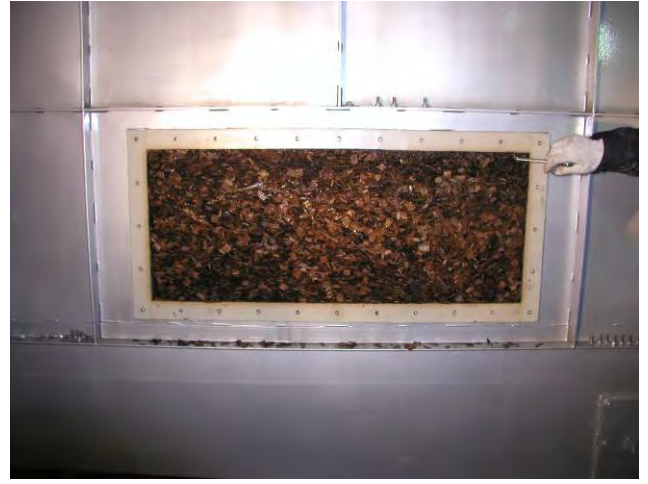
写真 6-49 微生物脱臭槽の側板を外したところ（木材チップ層が見える）

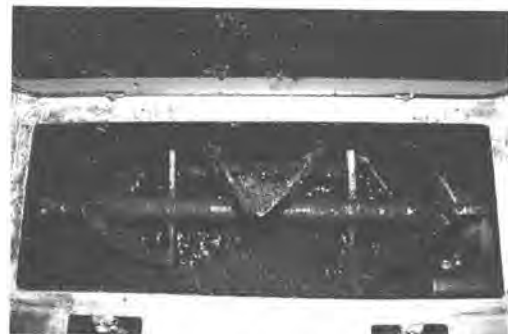
写真2 処理槽内部の焼損状況

- (1) 飲食店内厨房に設置されている生ごみ処理機の外観及びその周囲には焼損は認められないが、ごみ投入扉を開けて見ると処理槽に面する部分には煤が一面に付着している。(写真1参照)
- (2) 処理槽内には攪拌機があり、処理済のごみのみが焼損している。また、脱臭時に屋外へ排気

するための排気筒及び排気ホースを見分するも焼損は見られない。(写真2参照)
