# 災害調査報告書

原油タンク清掃時における火災災害

平成 20 年 1 月

独立行政法人  
労働安全衛生総合研究所

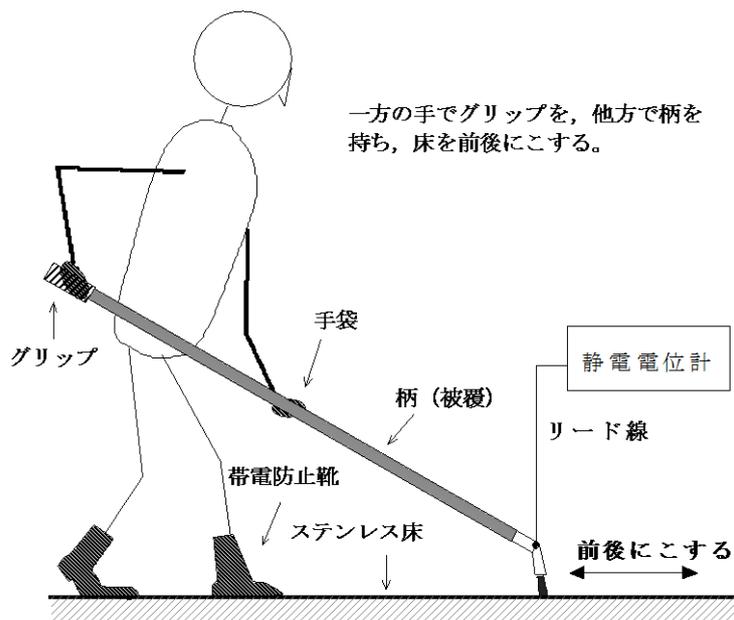
(a) ブラッシング中

現場作業員からの聞き取りをもとに、ワイパーを用いた掻き取り作業を模擬し、そのときの金属部の電位を静電電位計で測定した。掻き取り作業は、ブラッシング(図 5 (a))および休止(図 5 (b))の繰り返しとした。災害発生時の天候を考慮して、温度は 10  $^{\circ}\text{C}$ 、相対湿度 50 % の環境試験設備内で実施した。

図5 ワイパーによる掻き取り作業中に発生する静電気の実験

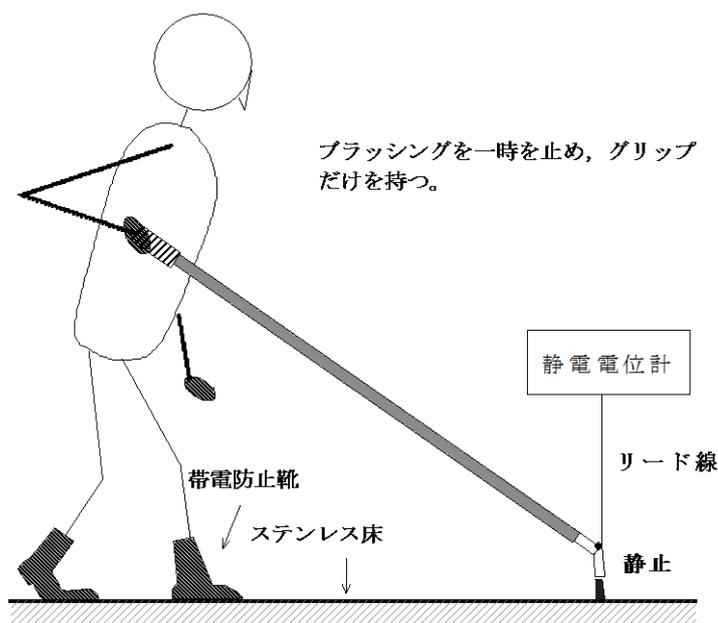
(b) ブラッシング停止中

休止の姿勢 (図 5 (b))でのワイパーの静電容量は  $52\sim 70\text{ pF}$  であったので、汚染した状態で得られた最高電位  $4.7\sim 5.5\text{ kV}$  を用いて計算すると、発生した電荷は  $0.26\sim 0.36\text{ }\mu\text{C}$ 、静電エネルギーは  $0.51\sim 0.91\text{ mJ}$  となる。ハンドルを手で掴んだときの有効接触面積を  $100\text{ cm}^2$  と仮定すると、平均表面電荷密度は最大で  $36\text{ }\mu\text{C}/\text{m}^2$  となる。理論上、導体表面に蓄積する表面電荷は気中放電 (空気の絶縁破壊電界  $3\text{ MV}/\text{m}$ ) で制限されるので最大電荷密度は  $27\text{ }\mu\text{C}/\text{m}^2$  であるが、本件のワイパーのように、金属体の表面に薄い絶縁層がある場合、絶縁層表面での電位および電界の上昇が抑えられ、より大きな表面電荷密度となりうる。

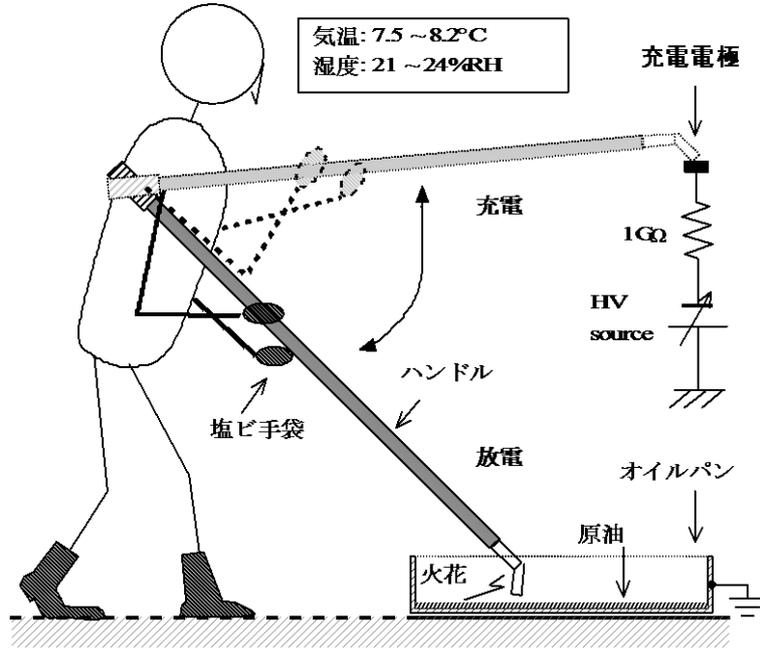
図6 帯電したワイパーによる原油の着火実験

金属製オイルパン(60 cm  $\times$  40 cm  $\times$  10 cm)に原油を入れ、直流高電圧電源で帯電させたワイパーから液面付近のオイルパン内壁に向かってスパーク発生させ、原油に着火するか調べた(図 6)。この実験は温度 8.2  $^{\circ}\text{C}$ 、相対湿度 21 % の屋内実験設備で実施した。
