災害調査報告書

A-2014-04
(一般公開版)

平成 26 年 12 月

独立行政法人
労働安全衛生総合研究所

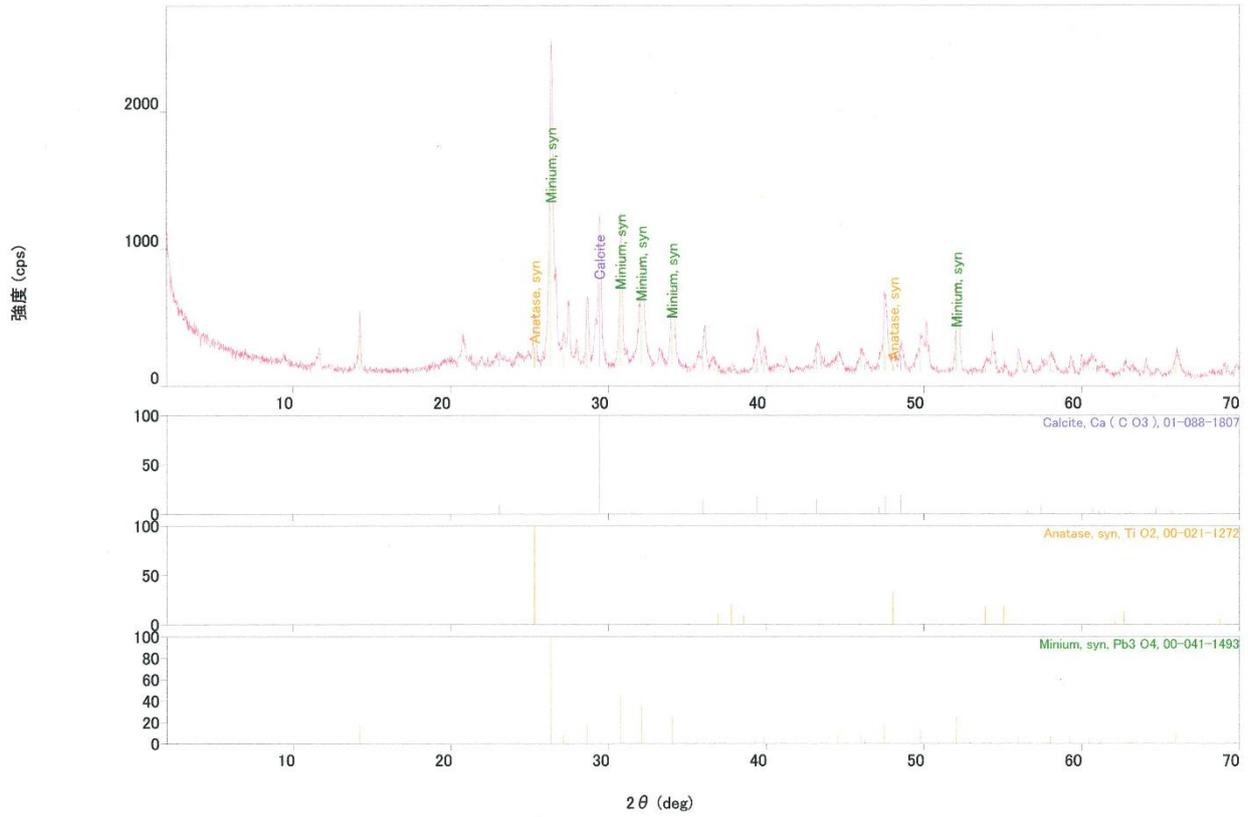
図 1 粉末X線回折のパターン例（はつり）

表1に示すように、「はつり」と「クリーンルーム」の堆積じんの成分には、特に違いは見られなかった。後に、本工事の発注者である道路事業者より入手した「廃塗料中の重金属分析結果」では、鉛は17.9%であった。試料採取場所等が異なるため、本測定の14.3-15.8%は、この結果と特に矛盾はない。また、本測定方法では高濃度鉛共存下で検出が困難であるヒ素6.21 ppmと、検出下限値以下であったため検出されなかったカドミウム2.33 ppmが、「廃塗料中の重金属分析結果」では検出されている。参考までに図1に「はつり」粉じんの粉末X線パターンを、図2に「はつり」粉じんの蛍光X線スペクトルを示す。

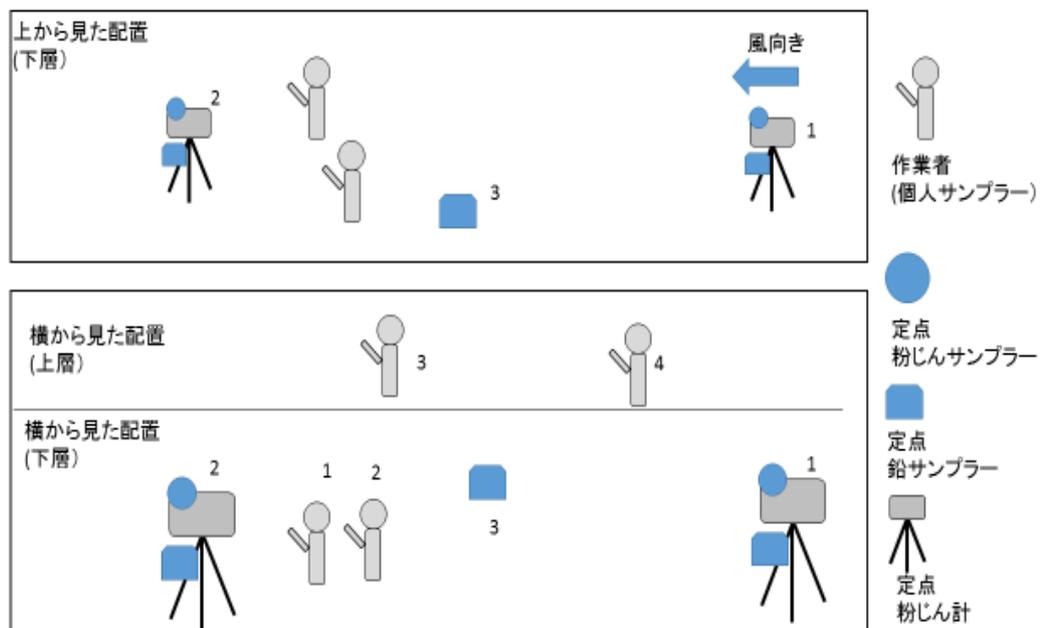
図7 サンプラーの配置

調査は、C社の現地事務所での打ち合わせ、作業内容の確認などを行った上で翌日に実施した。実際のはつり作業を4名（2名が上層、2名が下層）で一時間あまり実施し、その際4名の作業員全員に個人サンプラーを着用してもらい、呼吸域近傍の粉じんを採取した。個人ばく露試料の捕集・分析は、NIOSHが提案している鉛分析法NIOSH7082法により実施することとし、試料捕集は、直径37mmの混合セルロースエステル(以下「MCE」という。)メンブランフィルターにより行った。図7にサンプラーの配置を示す。

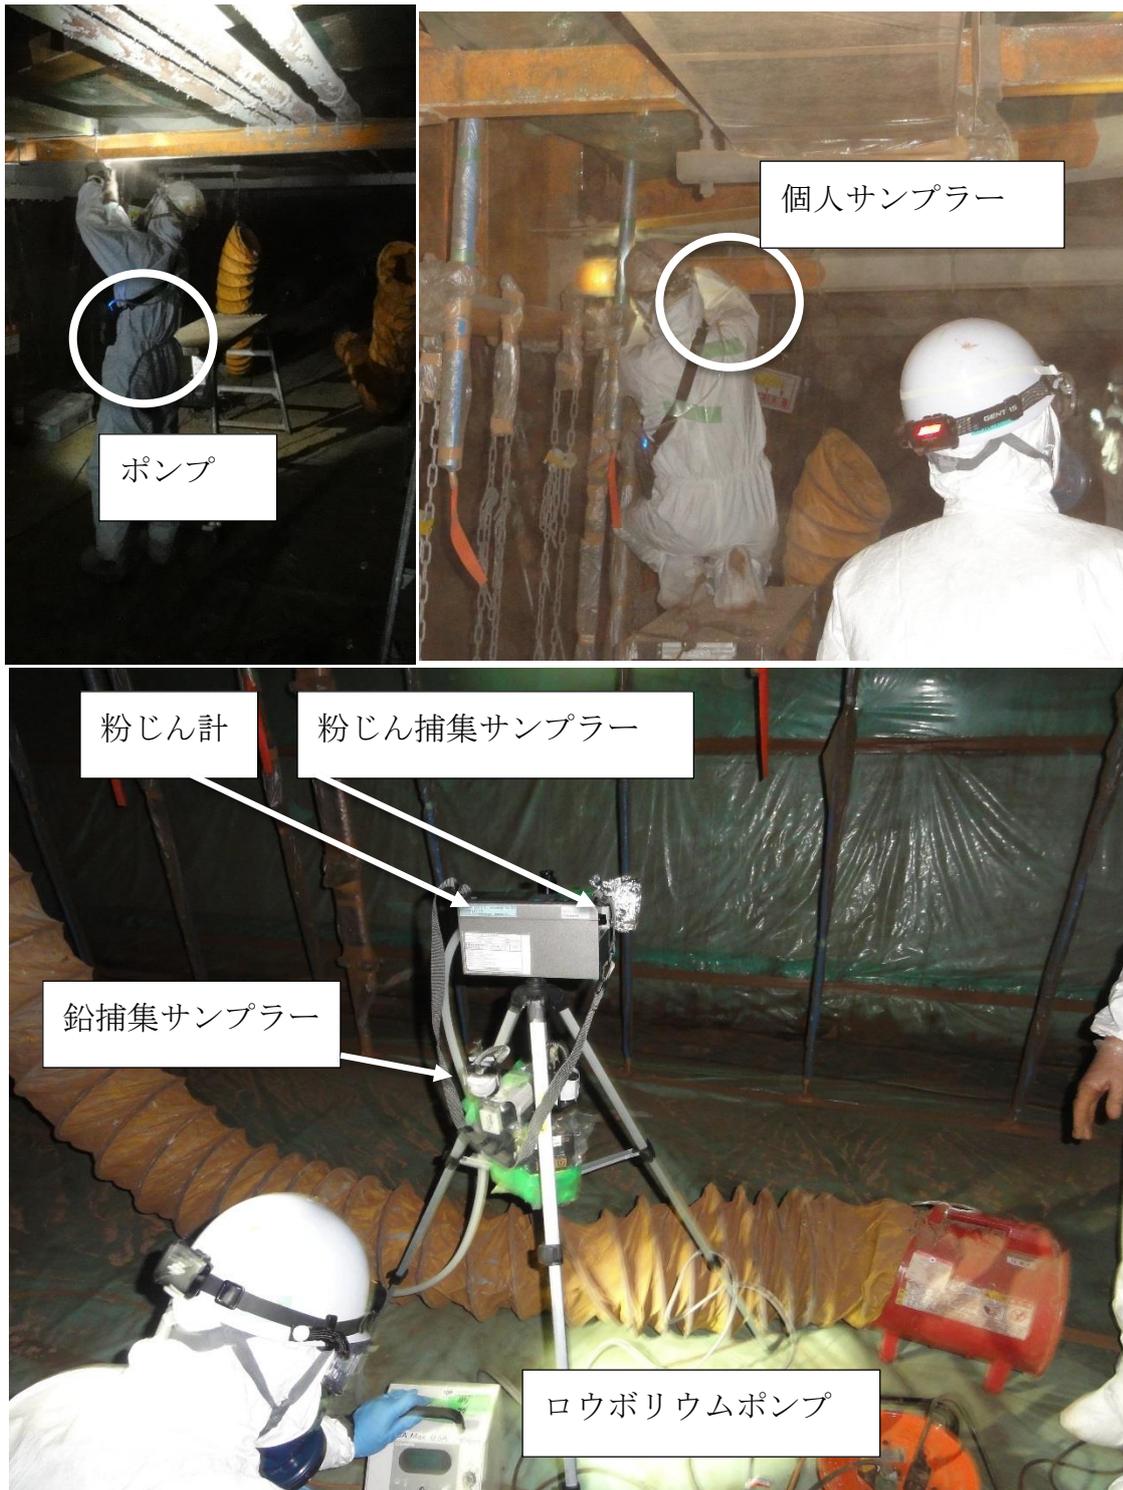
図 8 捕集装置外観

表 2 及び図 7、図 8 に捕集に用いた器具と捕集の状況を示す。
