災害調査報告書

清掃工場の汚水処理設備における 塩酸漏洩災害

独立行政法人
労働安全衛生総合研究所

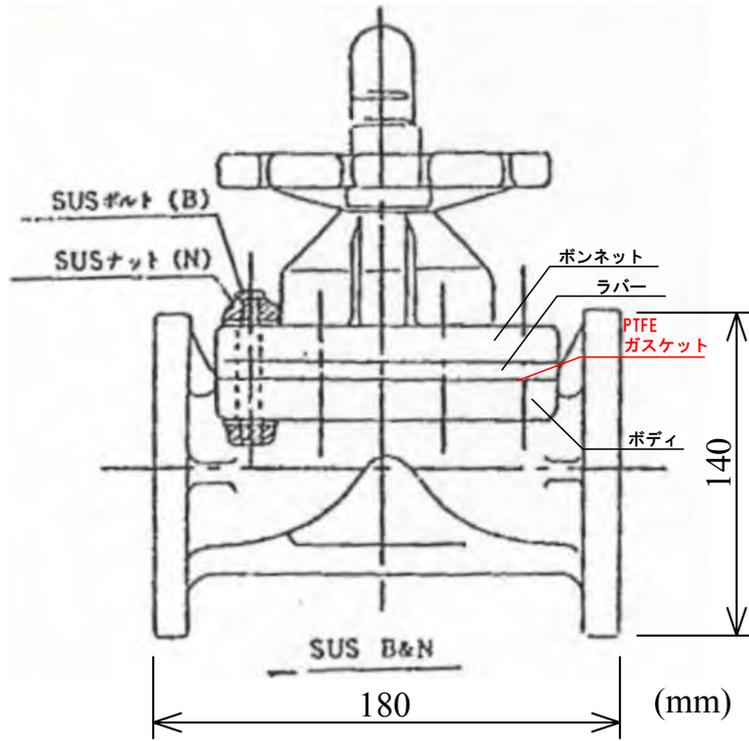
図 2. 2 漏洩災害を起こしたダイヤフラムが使用されていた現場の様子

清掃工場の汚水処理設備施設において、純水設備へ塩酸を供給するため、塩酸貯槽（6 m³）から35%濃度の塩酸をマグネットポンプにて圧送していたところ、塩酸貯槽のレベル異常（水位検出による塩酸量の不足）が確認された。その直後、施設巡視担当者が汚水処理設備施設に向かったが、塩酸が充満して立ち入ることができなかった。汚水処理設備施設の換気後に施設内を調査したところ、ダイヤフラムバルブ（No.1 塩酸希釈層付近）に使用されているボルトが破断しており、バルブから塩酸が漏洩していた。なお、被災者はいない。

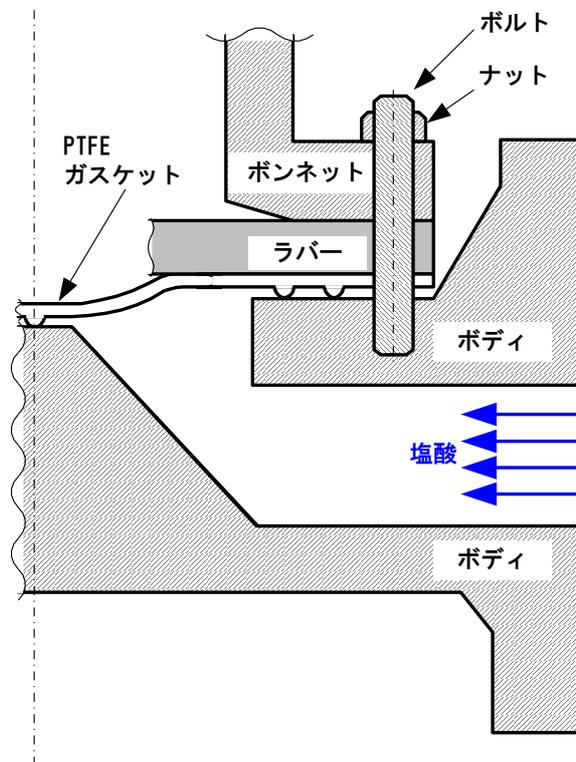
図 2. 3 ダイヤフラムバルブ (呼び径 40 mm)

図2. 3にダイヤフラムバルブ（呼び径40 mm）の締結仕様を図2. 4にダイヤフラムバルブの締結部の断面図を示す。バルブは主にボンネット、ラバー、PTFE ガasket、ボディから構成されており、6本のボルトにより締結されている。内部流体（本災害では塩酸）はボディとPTFE ガasketによって密封される。

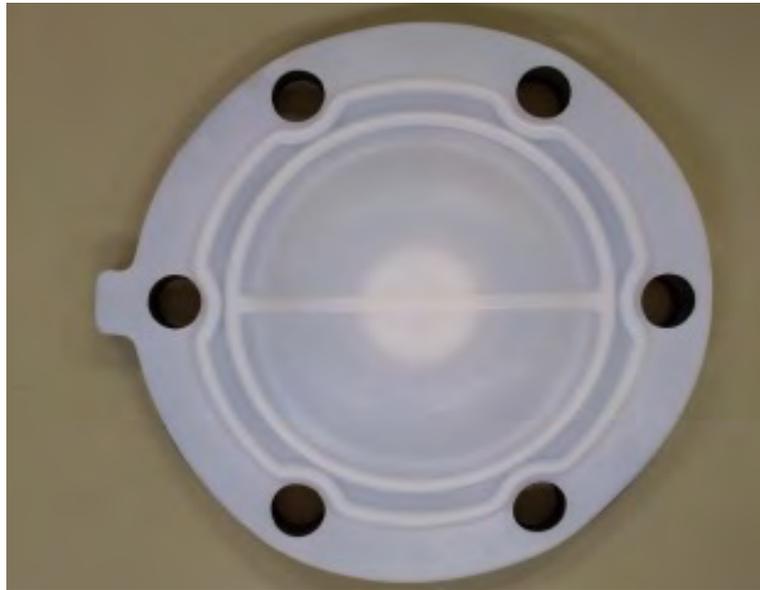
図 2. 5 新品の PTFE ガasket

図 2. 5 に当該ダイヤフラムバルブに使用されたものと同じ PTFE ガasket を示す。また、図 2. 6 に PTFE ガasket の二面図を示すが、灰色で示すようにガasket は凸部を有しており、図 2. 4 のようにバルブを締結した際には PTFE ガasket の凸部が変形することで密封される。

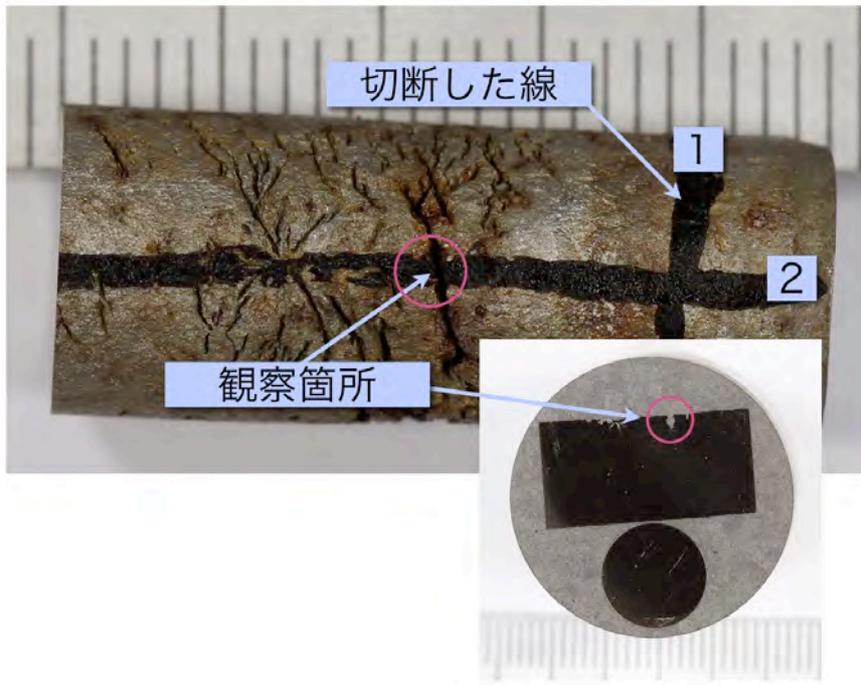
図 3. 6 ひび割れ内部を観察するための試験片外観

はじめに、表面に観察されたひび割れ模様のボルト内部の形状を観察した。観察した箇所を図 3. 6 に示す。黒線で切断し、2 の線で切断された時に見える断面を研磨し（図 3. 6 右下）、観察箇所と記してある場所を観察した。

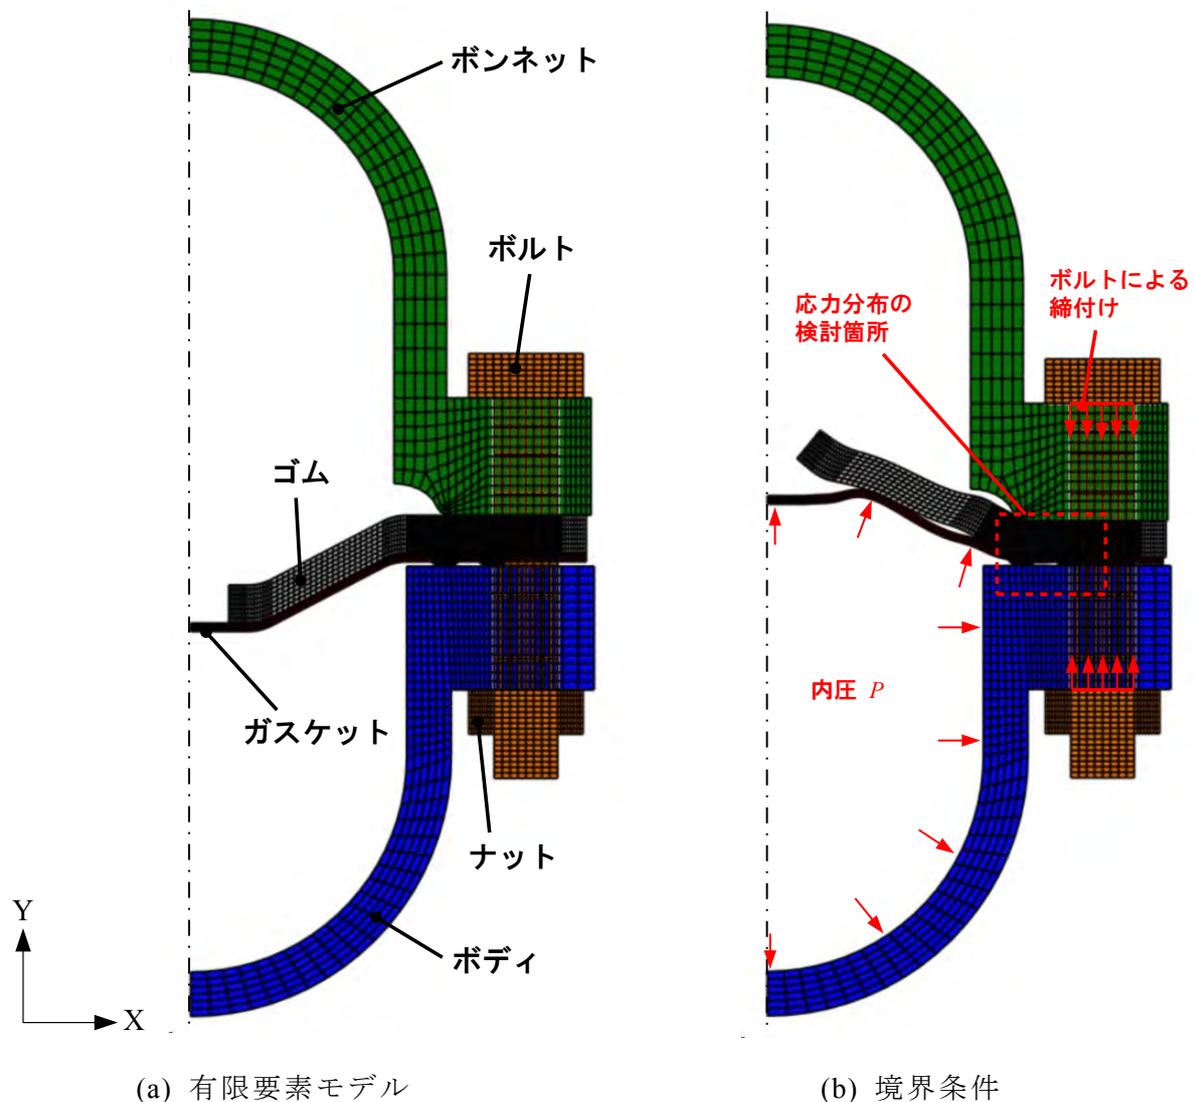
図4. 7に PTFE ガasketの Y 方向の応力分布を示す. (a)は初期状態における応力分布, (b)は経年後の応力分布を示している. 運転中および経年後における PTFE ガasket凸部の応力を比較したところ, 凸部の応力分布は大きく変化している. 特に内側凸部の応力について見ると, -22 MPa から-7.1 MPa と 1/3 まで低下している. ここで, 負の応力とは圧縮応力のことである. PTFE ガasketの凸部の圧縮応力が低下したことによって, 塩酸の漏洩が起きやすくなっていたものと考えられる.
