災害調査報告書

モルタル法面改修工事 中の土砂崩壊災害

産業安全研究所

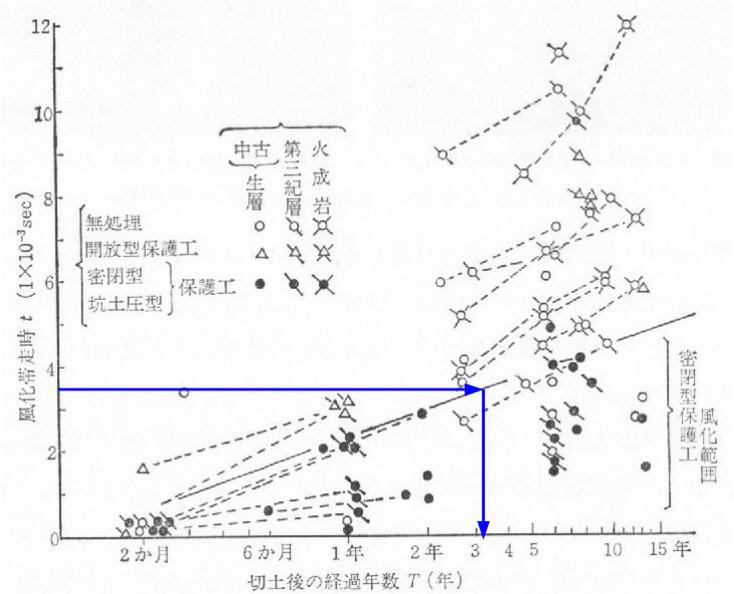
図-4.1 法面保護工の違いによる風化度合いの経年変化の相違

この図からモルタル吹付け工のような密閉型保護工は無処理や開放型保護工と比較すると風化度合いは抑制されているが、風化量自体は経年により増加することが分かる。図-4.2 は開放型保護工である植生法面における風化帯走時と法勾配を法面の安定状況別に示したものである。図中の実線は、奥園が概略目視で引いた境界線である。非常にばらつきが大きな結果ではあるが、崩壊した法面は風化帯走時が大きく勾配が急な領域に集中していることが分かる。当該現場の法面勾配は 60 度程度であり、境界線が正しければ風化帯走時 $t=4 \times 10^{-3}$ sec 以上で不安定側に位置することになる。この値は図-4.1 から得られる風化度合いからモルタル吹付け工についても 3 年程度で法面が不安定となる可能性があることを示唆している(図-4.1 および 4.2 に示されている青線参照)。当該現場では、今回の補修工事までモルタル吹付け面の補修工事は行われておらず岩盤はかなり風化が進行していたと考えられる。実際、当該災害発生後に金子組が行ったボーリング調査では鉛直方向に 5~6m まで風化した岩石(既に礫状になっている)となっており、モルタル吹付け面と岩盤の間に風化土砂が存在していたことを証明している(ボーリング調査結果は資料 1 に添付)。既往の研究および現地でのボーリング調査等から、法面は吹付け面背後に“風化土砂”という不安定要因が長期的に進行しながら存在していたものと考えられる。このような状態の当該法面に対して、吹付け面のモルタルを小割りするという法面の安定性を著しく損なう作業を行ったため、風化土砂の存在により不安定となっていた法面をますます不安定化し崩壊したものと推測される。

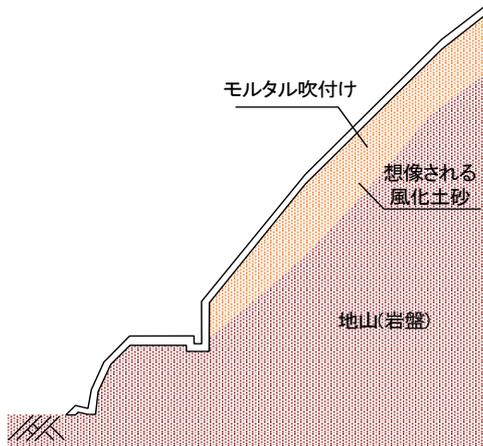
図-4.5 当該現場の断面図

使用した遠心力载荷装置は(独)産業安全研究所が所有する NIIS Centrifuge である。これらの諸元を表-4.1, 外観を写真-4.2, 概略図を図-4.4 に示す。当該現場の断面図(図-4.5)を図-4.6 のように一般化して実験を行った。風化土砂がモルタル吹付け面と岩盤の間に有する当該現場のようなケースでは以下の 4 箇所の幾何学的条件, 物理・力学的条件が法面の安定性に寄与すると考えられる。すなわち,

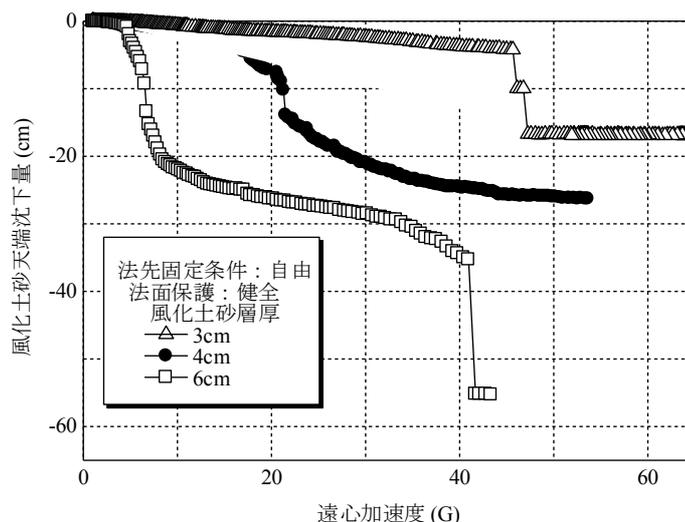
図-4.8 風化土砂層厚の違いが法面安定性に与える影響
沈下量～遠心加速度関係(法面保護が健全な場合)

法面保護が健全な場合、風化土砂層厚の違いが法面安定性に与える影響について検討した。図-4.8は風化土砂上部に設置した変位計の沈下量と遠心加速度の関係を示したものである。横軸の値が大きいほど斜面高さが高くなっていることを意味している。風化土砂層厚Dが厚いケースほど遠心加速度が低い段階、すなわち斜面高さが低い状態で沈下量が多くなっており、風化土砂層厚の違いは法面安定性に大きく寄与していることが分かる。写真-4.3(1)~(3)は法面保護が健全な場合における風化土砂層厚ごとの変形挙動を示したものである。風化土砂層厚の違いに関係なく、モルタル吹付け部の法先を中心として吹付け面が回転する変形挙動が見受けられる。また、モルタル吹付け面に風化土砂から掛かる土圧が作用しモルタル吹付け面が回転変形し、それに伴い上部の土砂がその変形部分に入り込むことによりモルタル吹付け部にさらなる圧力を与え、モルタル吹付け面の変形を促進するという“進行性の変形挙動”となっていることが分かる。なお、風化層厚D=6cmのケースでは最終的にモルタル吹付け面が90°以上まで回転し倒壊した。

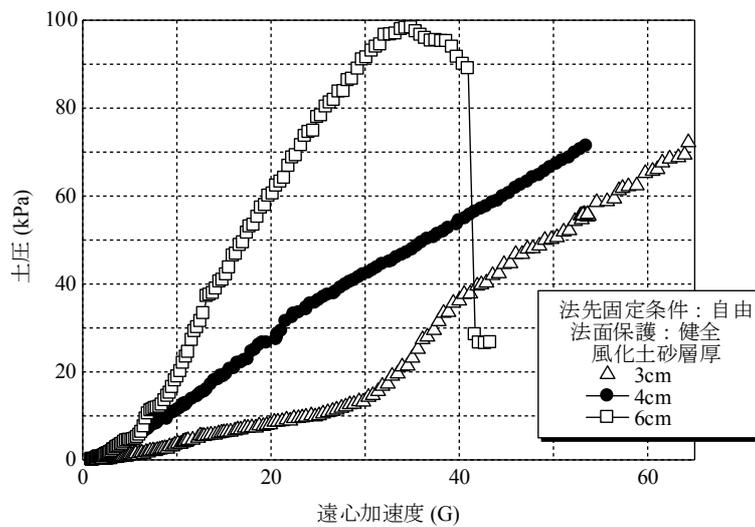
図-4.9 風化土砂層厚の違いが法面安定性に与える影響
風化層底部土圧～遠心加速度関係(法面保護:健全)

図-4.9 は風化層底部に設置した土圧計から得られた土圧と遠心加速度の関係を示したものである。風化層厚が厚いケースほど風化層底部に大きな土圧が作用されていることが分かる。これは、風化層厚が厚いほどモルタル吹付け面が早く変形し、それに伴い風化土砂重量が風化層底盤部に作用したものと考えられる。今回の計測は風化層底部のみであったが、モルタル吹付け面に作用する応力についても風化層厚が厚いほど大きな圧力が作用することは容易に想像できる。このようなことから、風化土砂層厚の違いは法面の安定性に大きく寄与しており、風化層の存在とその層厚について把握し、対処することは法面安定では重要である。

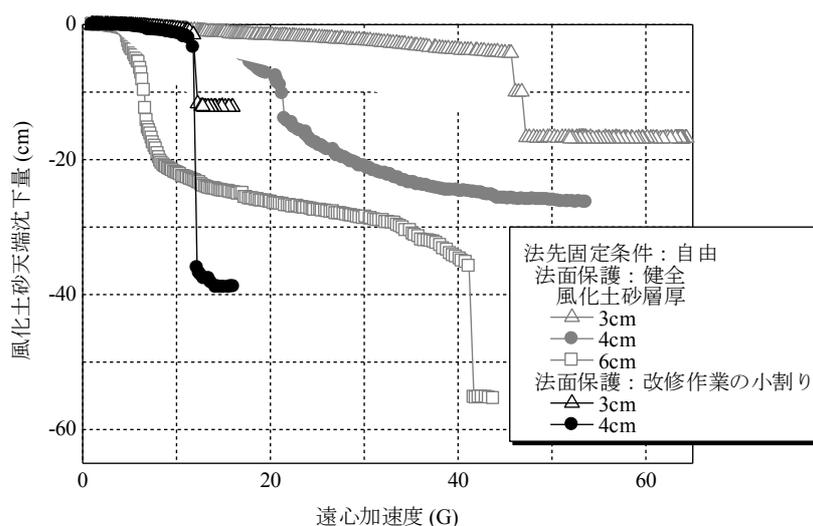
図-4.10 小割り作業が法面安定性に与える影響
(天端沈下量～遠心加速度関係)

改修による小割り作業が法面の安定性に与える影響について検討する。図-4.10 は天端沈下量～遠心加速度関係を法面保護が健全なケースを含めて示したものである。風化土砂層厚 $D=3\text{cm}$ のケース（△印）では法面保護が健全なケースと比較して4割程度の遠心加速度で崩壊している。同様に風化土砂層厚 $D=4\text{cm}$ では約5割の遠心加速度で崩壊に至っており、風化土砂層厚が同じでも法面保護の状態により崩壊する遠心加速度レベルが大きく異なることが分かる。これは風化土砂から受ける土圧をモルタル吹付け全体で受ける法面保護が健全な状態と比較して、小割りされたモルタル吹付け面は風化土砂から受ける土圧を小割りされた個々の部分で受け、応力の分散をせず個々で変形するため、早く不安定化してしまうと想像される。写真-4.4(a)～(b)に法面保護が小割りされている状態における両ケースの変形挙動を示す。遠心加速度の増加に伴い地表面が徐々に沈下し、11.4G付近において吹付け面背面近傍の砂が沈下し、それとほぼ同時に法先付近の吹付け面がはらみ出した(写真-4.4(a)の(3)(4),写真-4.4(b)の(4)(5))。その後、30秒程度の時間をかけて土砂の沈下と法先部の変形が徐々に大きくなる。モルタル吹付け面自体が不安定となるような変形となった時点で、吹付け面全体が大きく崩壊した(写真-4.4(a)(b)の(10)～(11))。なお、最終形状ではモルタル吹付け面崩壊後残っていた土砂が落ちてくる様子が風化土砂層厚 $D=4\text{cm}$ のケースでは見られたが、薄い $D=3\text{cm}$ のケースでは見られていない。

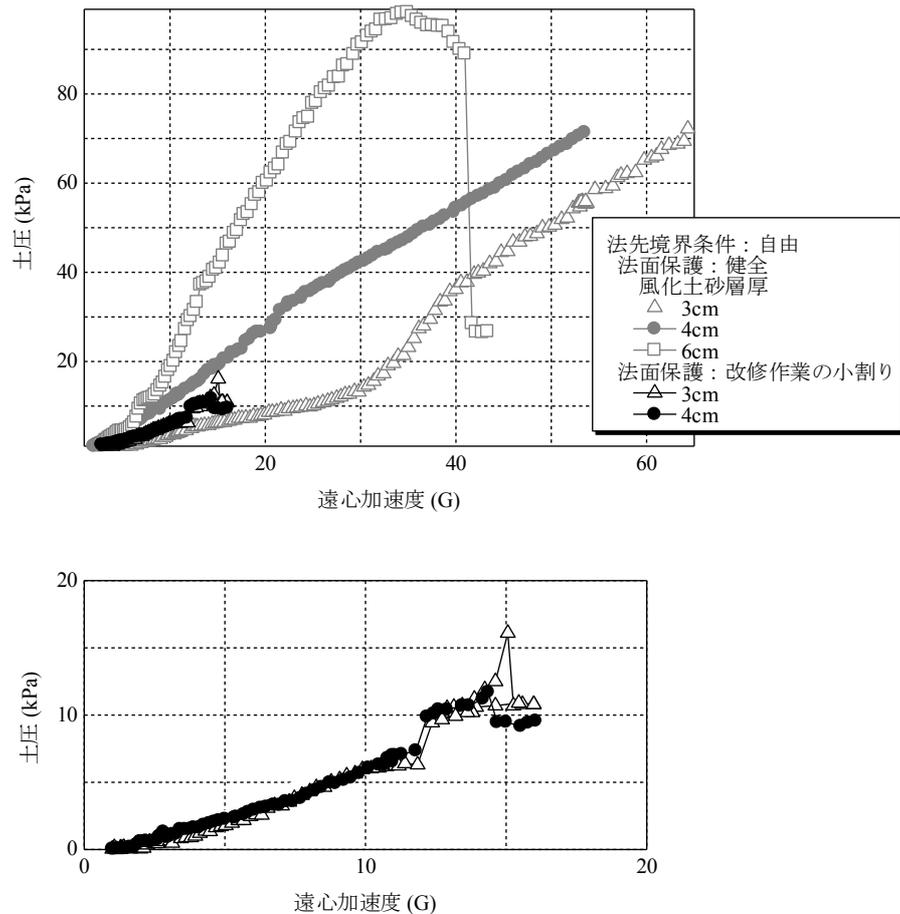
図-4.11 小割り作業が法面安定性に与える影響
(風化層底部土圧～遠心加速度関係)

図-4.11 は風化層底部に設置した土圧計から得られた土圧と遠心加速度の関係を法面保護が健全なケースも含めて示したものである。小割りをしたケースの土圧の増加割合は法面保護が健全なケースの風化土砂層厚 $D=3\text{cm}$ と 4cm の間に位置しており遠心加速度と土圧の増加比率はほぼ同じ傾向にある。今回の実験では土圧が約 8kPa 程度で風化層厚から受ける土圧を法面保護工であるモルタル吹付け面が保持出来なくなり、崩壊に至っていることが分かる。このことから、小割り作業はモルタル吹付け面を弱体化させるものであり、その作業には慎重さを要する必要があるものと指摘できる。

1. 既往の法面の現場調査から、現場の地盤(岩盤)特性や状況に依存するが、モルタル吹付け工のような密閉型保護工でも風化は起こり、数十年経過した法面では吹付け面裏側が風化していると想定して作業を行う必要がある。
2. 小割り作業の作業工程は上方から行うべきである。なぜならば、風化土砂が存在すれば法面下方のモルタル吹付け面には風化土砂から過大な土圧を受けている可能性があるからである。
※ ちなみに、当該現場にて剥離・空洞を調査するために行った“遠赤外線映像法”は、本件のようなモルタル吹付け面背後の風化土砂の存在を把握するには不向きである。遠赤外線映像法はあくまでも表面温度情報であり、モルタルの表面温度からモルタル背面側の性状を推察できるモルタル厚さの限界は通常 15cm 程度とされている。また、全体的に風化した場合や風化層厚が厚い場合にはその温度差が明確にならないなどの問題があるためである。風化度合いを把握する方法としてはモルタル面を打撃してその音で判断するか、吹付け面を一部剥がし目視調査をすることが確実であろう。また、物理探査法も有効な手法の1つである。

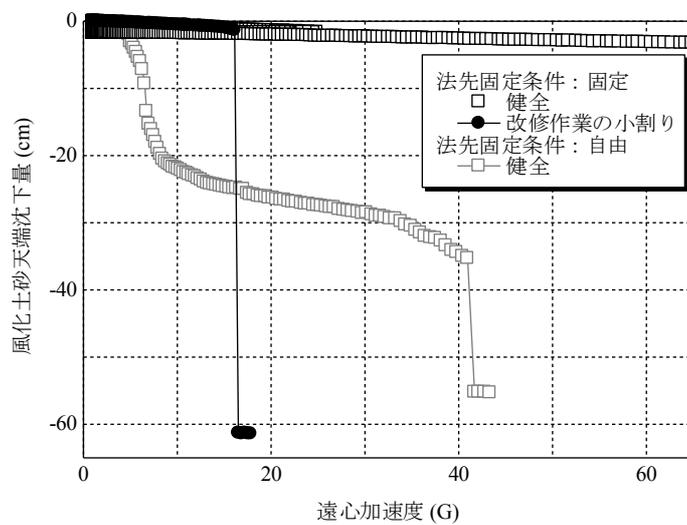
図-4.13 法先の固定条件の違い

前節までの実験ではモルタル吹付け部分を支える斜面法先が変形に追随する形となっていた。本節では法先部を固定した実験を行った(図-4.12 参照)。図-4.13 に風化土砂天端沈下量～遠心加速度関係を示す。法面保護が健全なケースについて法先の固定条件を比較するとその挙動に非常に大きな違いが見られる。すなわち、法先部が固定されている場合には沈下量も微少であり最大 75G まで载荷しても崩壊しなかったのに対し、法先部が固定されていない場合には 10G 付近で大きく変形し、最終的に 40G で倒壊した。吹付け面が小割りされたケースは法先が固定された条件についてのみ実験を行ったが法先が固定されていない他の層厚のケースとは全く異なる挙動を示した。写真-4.5 は小割りされている状態の変形挙動について示したものである。法面が崩壊した 16G 直前まで、変形

当該現場の法先部がどのような条件となっていたのか不明である。しかしながら、今回の補修工事での小割り作業範囲(図-4.3 参照)は落石防護柵より上部であることから、法先付近はある程度の固定条件となっていたと推測され、崩壊の前兆現象は見られず突然崩壊したものと推測される。

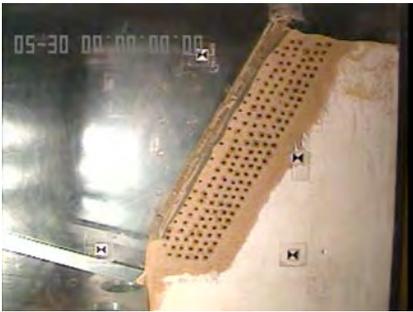
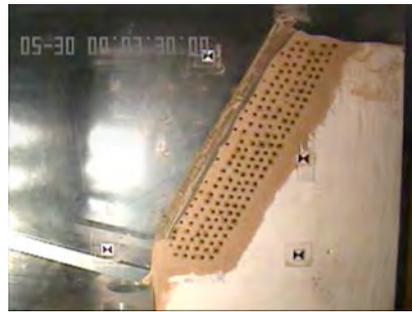
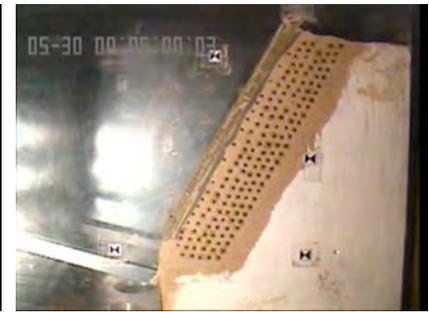
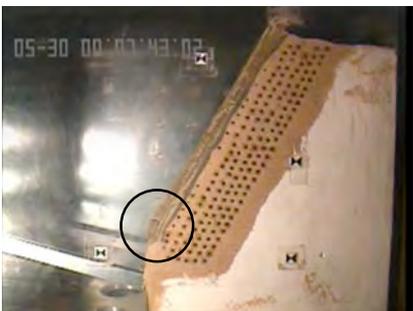
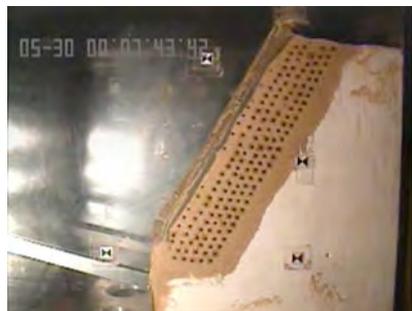
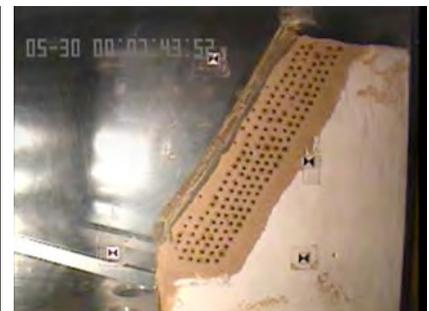
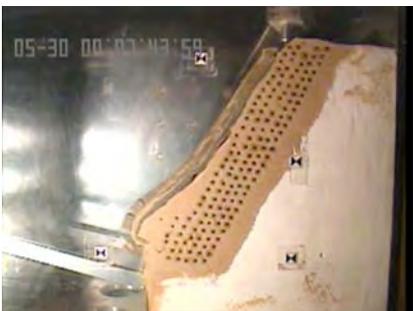
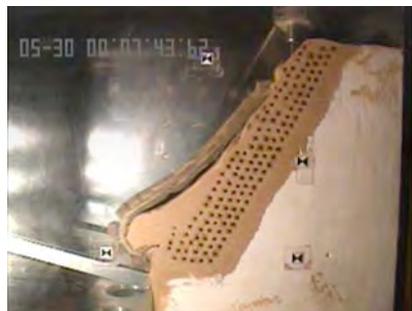
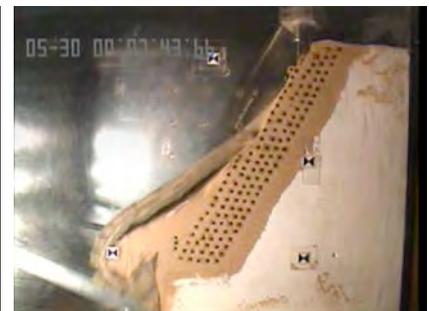
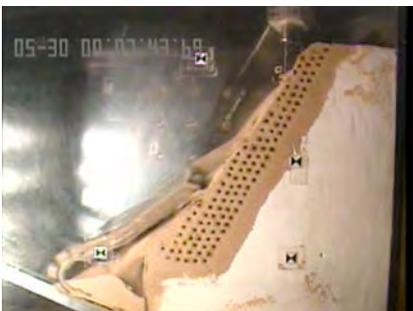
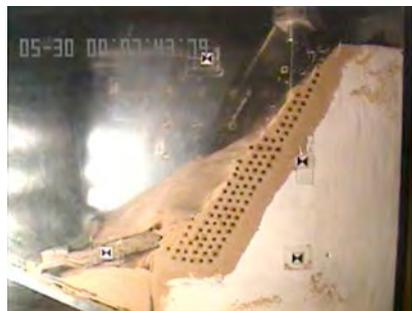
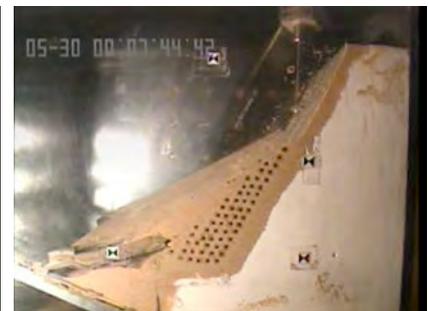
写真-4.5 吹付け面が小割りされている場合の崩壊挙動(風化層厚 D=6cm の場合)

(1) 実験前

(2) 4G (ほとんど変化は無い)

(3) 8G(変化は見られない)

(4)(5)(6)吹付け面先端(○印)がはらみ, 同時に天端の土砂が沈下(16G)

(7)(8)(9)(10)吹付け面とその背後近傍の土砂が滑りだし吹付け面が崩壊(16.5G)

(11)吹付け面倒壊後, 風化土砂が崩落

(12)最終形状

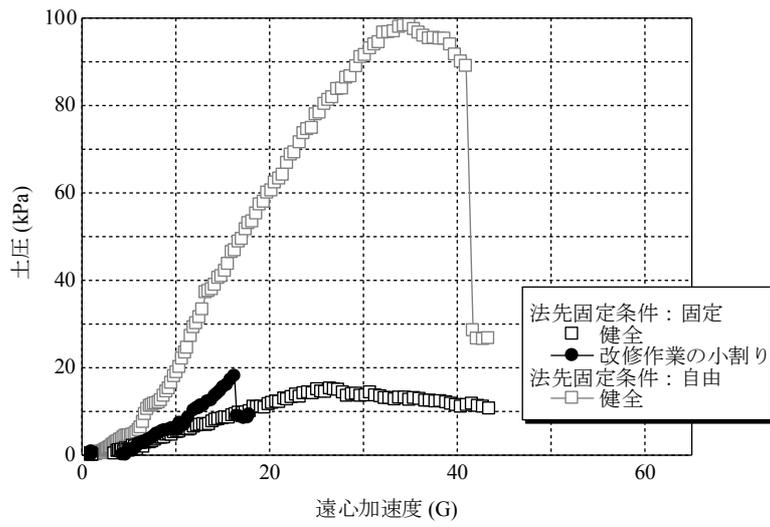
図-4.14 法先の固定条件の違いによる風化層底部土圧の変化

図-4.14 に法先の固定条件の違いによる風化土砂底部の土圧の変化を示す。法面保護が健全な場合、法先の固定条件により土圧の発現に大きな差が出ていることが分かる。法先が固定されている状態では変形が抑制されるため、風化土砂層底部に生じる土圧は低い状態を保っていることが分かる。また、小割りされたケースでは 12G 付近から土圧が増加し崩壊とともに健全なケースと同等の位置まで低下していることが分かる。12G 付近の吹付け面の挙動はほとんど無いにもかかわらず土圧が増加していることから、風化土砂内で土圧の再分配等が行われたものと推測できる。図-4.15 は吹付け面を小割りした全ケースを示す。吹付け面の変形挙動は法先の固定条件により大きく異なるのに対し、遠心加速度の増加と土圧の増加は法先の固定条件に関係なくほぼ同じ傾向を示している。
