9. 海底から回収されたシールドマシンの調査

海底地盤から回収されたシールドマシンの調査を倉敷労働基準監督署と岡山県警の立ち会いのもと実施し、一部データについては、倉敷労働基準監督署より提供された。倉敷労働基準監督署と当研究所の調査結果について以下にまとめる。

9. 1 シールドマシンの外観調査

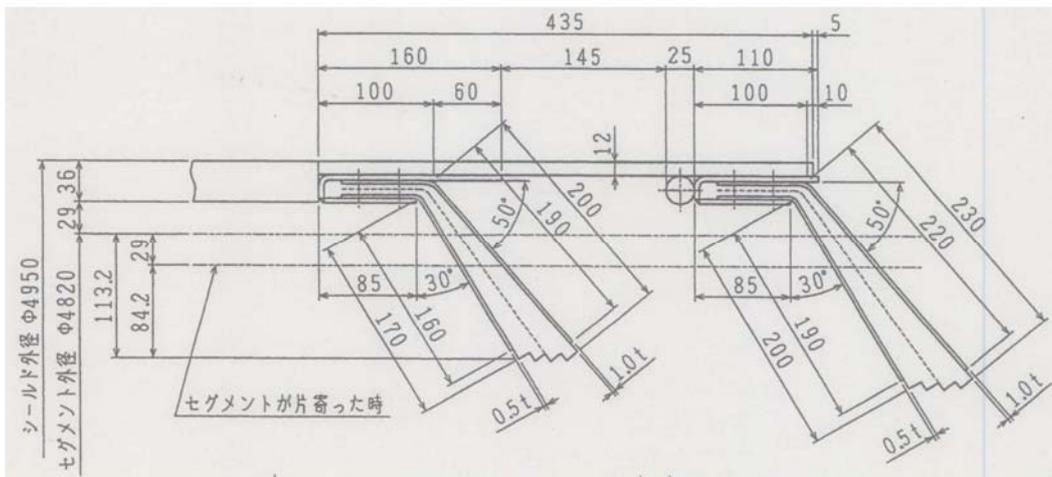
図 9.2.1 設計時のテールブラシの寸法

図9.2.1に設計時のテールブラシの寸法を示す。スキンプレートから外バネ板までの角度 x_{design} とすると、 $x_{design} = 50^\circ$ であることがわかる。また、内バネ板とスキンプレートとの垂直面のなす角度を y_{design} とすると、 $y_{design} = 30^\circ$ であることがわかる。さらに、テールブラシの開きの角度を z_{design} とすると、 $z_{design} = 90^\circ - x_{design} - y_{design} = 20^\circ$ であることがわかる。

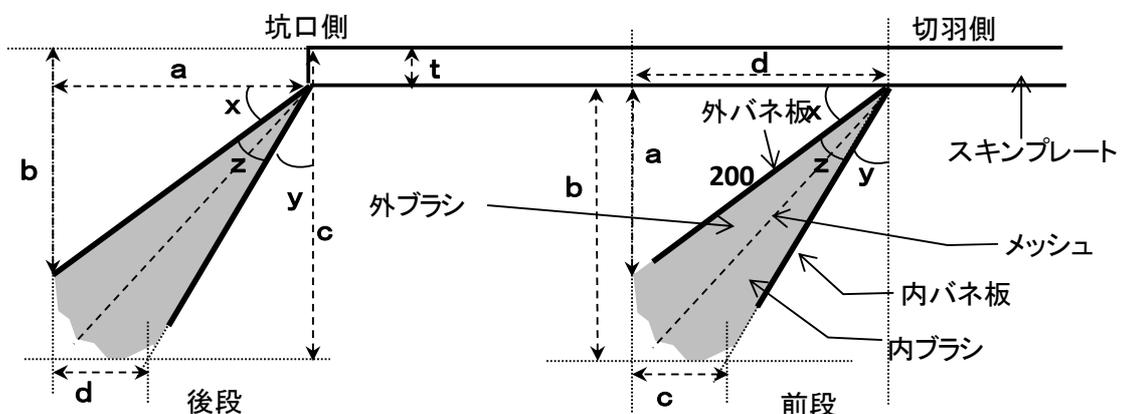
図 9.2.2 テールブラシの測定値について

図 9.2.2 に示すように、テールブラシの外バネ板とスキンプレートの距離 a 、内バネ板とスキンプレートの距離 b 、テールブラシの幅 c 等を計測することにより、スキンプレートから外バネ板までの角度 x 、内バネ板とスキンプレートとの垂直面のなす角度 y 、テールブラシの開きの角度 z を計測している。

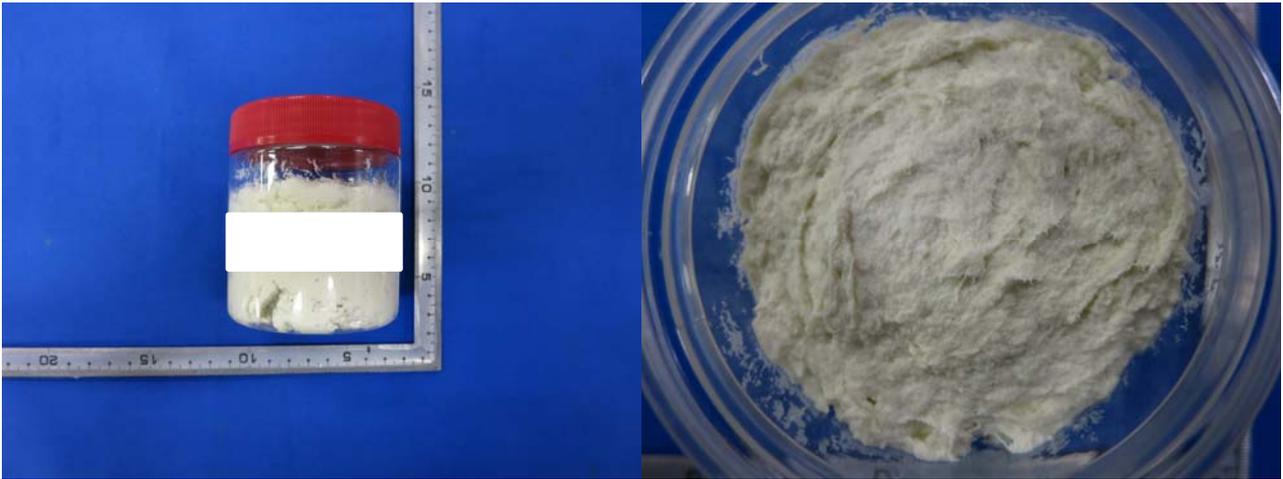
図 9.2.6 テールグリス A

疎水性を有した油脂性の材料である。

なお、巻末参考資料『テールブラシの固着物の分析、裏込め注入材とテールシール材との混合物の一軸圧縮試験結果、p.64~p.74 参照』によると、テールグリス A と裏込め注入材の混合物に比べ、止水材 B と裏込め注入材の混合物の方がより強度が高い結果となっている。つまり、止水材 B と裏込め注入材がテールブラシ内で混ざり合った場合には、テールブラシはより硬くなる可能性が示唆される。一方、テールグリス A と裏込め注入材の混合物は、一軸圧縮試験用供試体型枠から脱型する段階でも変形してしまうような柔らかい混合物であった。そのため、テールブラシ内でも固着し難いと考え、テールシール材にはテールグリス A のような疎水性を有した油脂性の材料が望ましい。

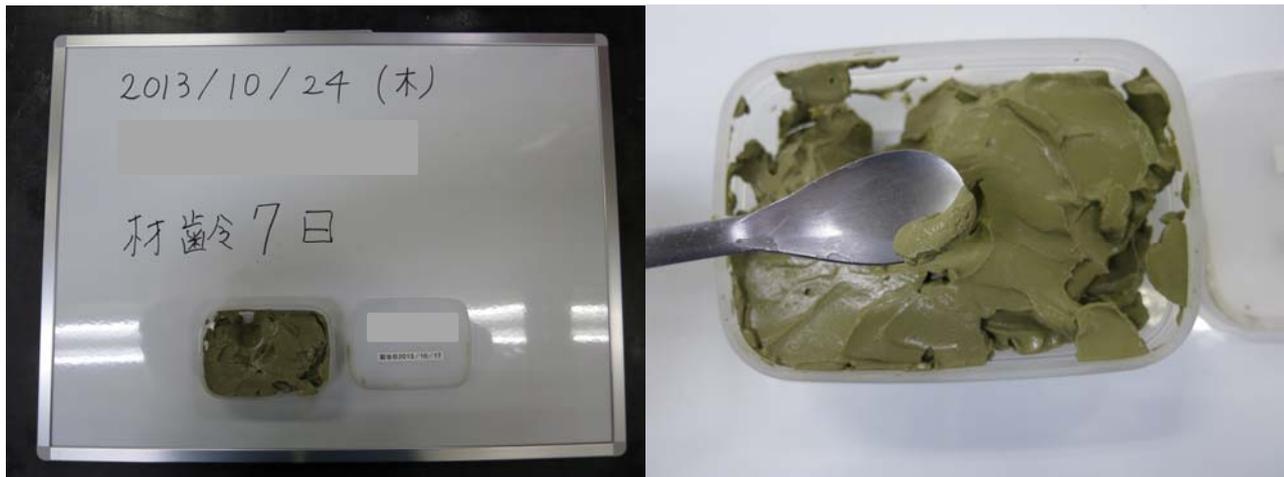
図 9.2.6 止水材 A (材齢 7 日)

粘性土溶液と特殊水ガラスを混合させた高粘性な可塑性の材料である。

裏込め注入材と同様に配合に水を使用している。

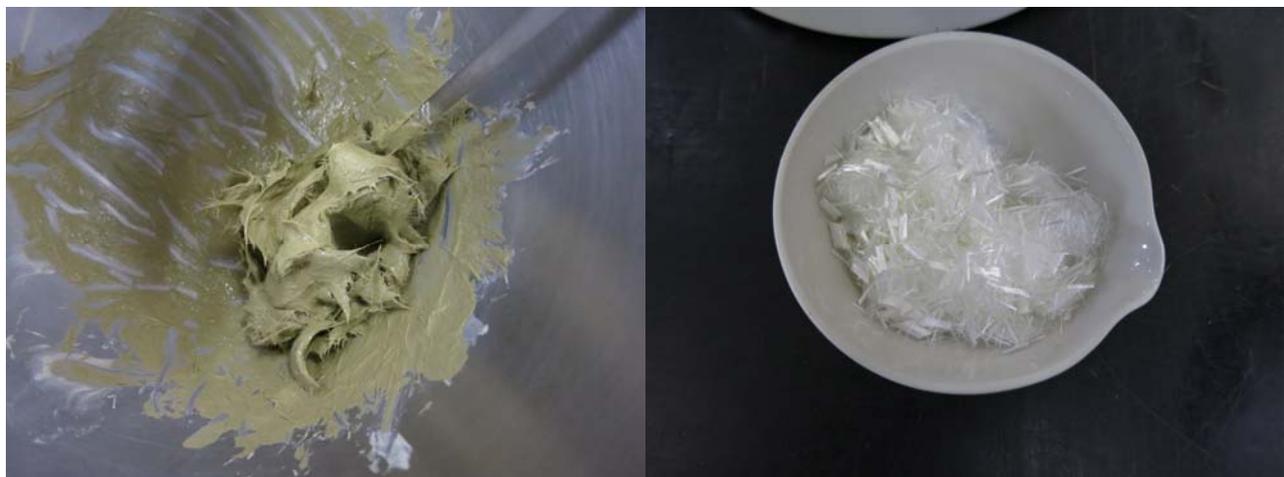
粘性土溶液と特殊水ガラスを混合させた高粘性な可塑性の材料である。

特殊繊維材の混入以外は、止水材 A と同配合である。

(a) 止水材 B

(b) 特殊繊維材

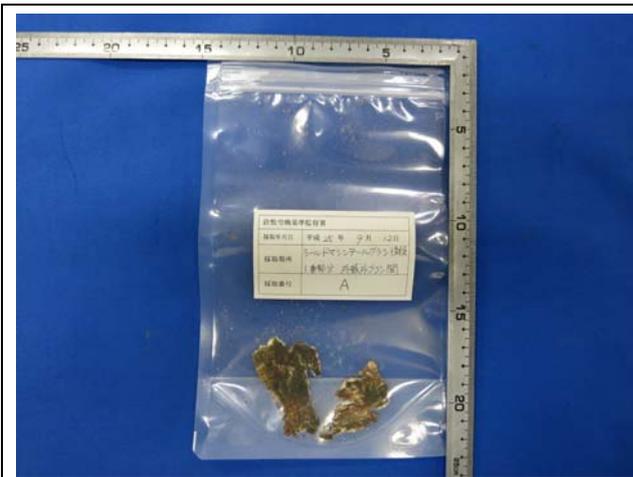
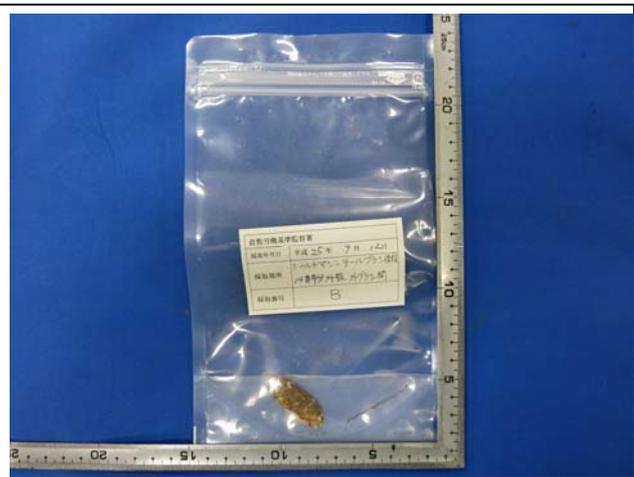
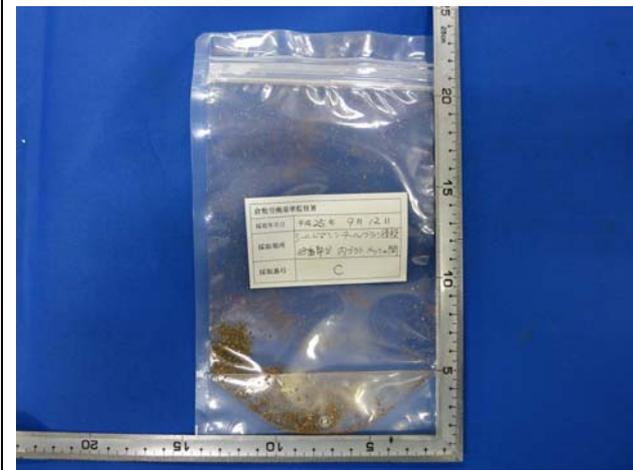
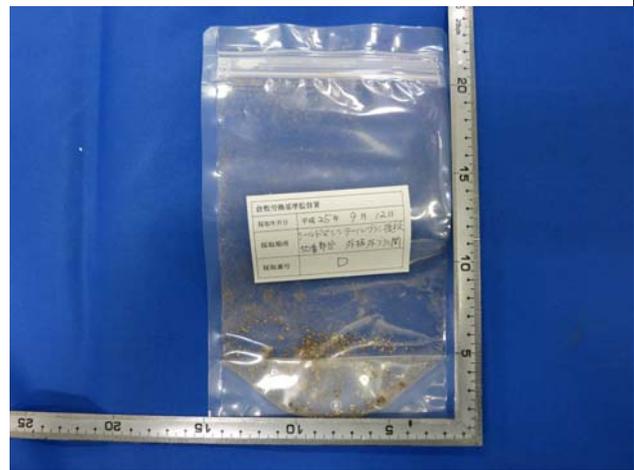
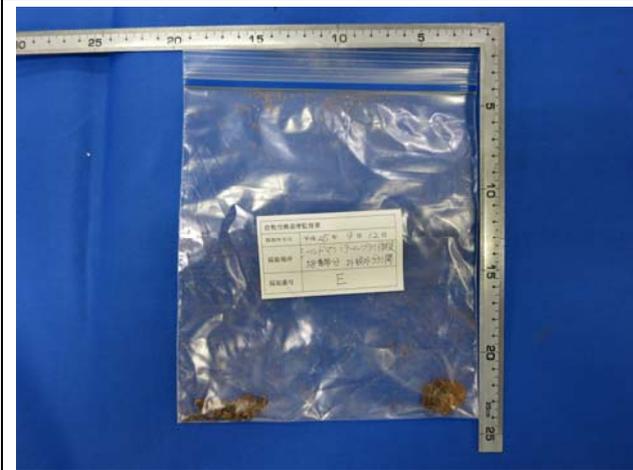
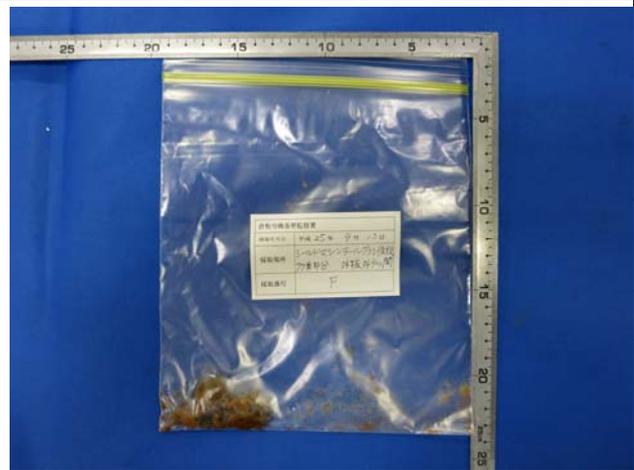
図 9.2.12 採取試料の写真

試料番号	採取	採取年月日	採取場所		採取場所	採取場所基準点から
1	A	平成25年9月12日	坑口側テールブラシ（後段）	1 番部分	外板外ブラシ間	0
2	B	平成25年9月12日	坑口側テールブラシ（後段）	19 番部分	外板外ブラシ間	39
3	C	平成25年9月12日	坑口側テールブラシ（後段）	38 番部分	内ブラシメッシュ間	86
4	D	平成25年9月12日	坑口側テールブラシ（後段）	50 番部分	外板外ブラシ間	113
5	E	平成25年9月12日	坑口側テールブラシ（後段）	58 番部分	外板外ブラシ間	132
6	F	平成25年9月12日	坑口側テールブラシ（後段）	77 番部分	外板外ブラシ間	178
7	G	平成25年9月12日	坑口側テールブラシ（後段）	88 番部分	外板外ブラシ間	204
8	H	平成25年9月12日	坑口側テールブラシ（後段）	96 番部分	外板外ブラシ間	222
9	I	平成25年9月12日	坑口側テールブラシ（後段）	115 番部分	メッシュ外ブラシ間	267
10	J	平成25年9月12日	坑口側テールブラシ（後段）	134 番部分	外メッシュと外ブラシ間	313
11	K	平成25年9月12日	坑口側テールブラシ（後段）	144 番部分	外ブラシと外メッシュ間	336
12	L	平成25年9月19日	切羽側テールブラシ（前段）	1 番部分	スキンプレート外板間	0
13	M	平成25年9月19日	切羽側テールブラシ（前段）	4 番部分	外板外ブラシ間	7
14	N	平成25年9月19日	切羽側テールブラシ（前段）	19 番部分	外板外ブラシ間	42
15	O	平成25年9月19日	切羽側テールブラシ（前段）	38 番部分	スキンプレート外板間	88
16	P	平成25年9月19日	切羽側テールブラシ（前段）	58 番部分	メッシュ内ブラシ間	132
17	Q	平成25年9月19日	切羽側テールブラシ（前段）	58 番部分	スキンプレート外板間	132
18	X	平成25年9月27日	切羽側テールブラシ（前段）	62 番部分	スキンプレート外板間	144

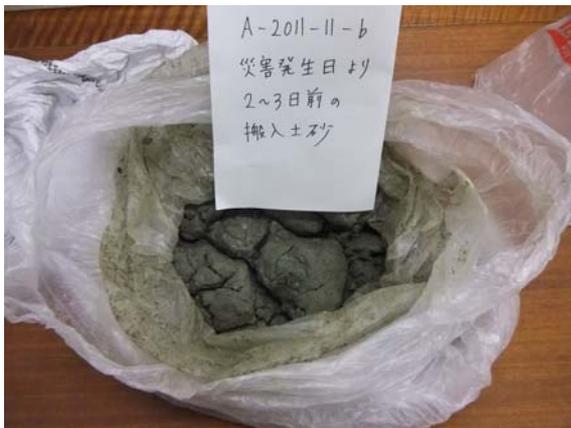
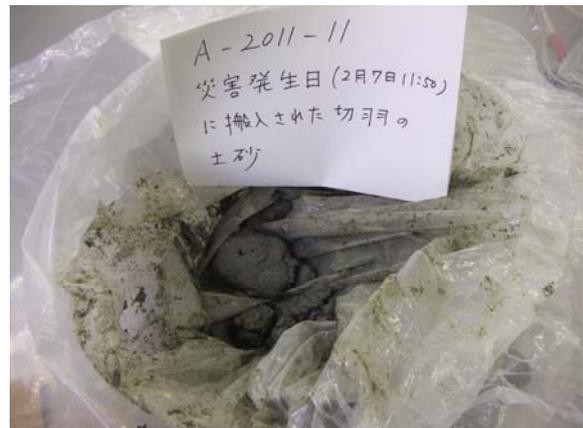
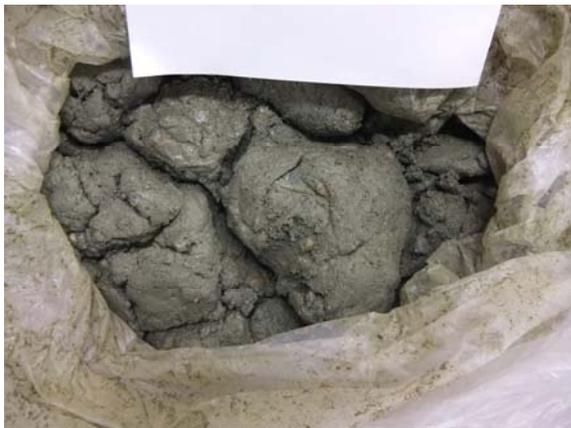
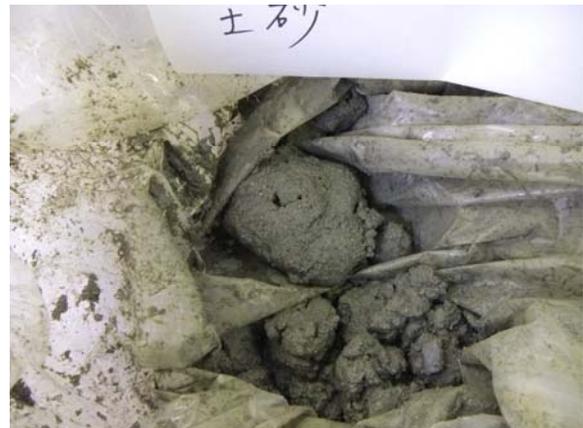
図 9.3.1 掘削土砂の写真

(1-a)災害発生日より 2,3 日前の掘削土砂
(遠影)

(2-a)災害発生日午前 11 時 50 分頃の掘削土砂
(遠影)

(1-b) 災害発生日より 2,3 日前の掘削土砂
(近影)

(2-b) 災害発生日午前 11 時 50 分頃の掘削土砂
(近影)

図 9.3.2 に粒径加積曲線を示す．この図から，礫から粘土まで幅広い粒径を有していることがわかる．また，両掘削土砂の粒度分布に大きな差はなく，災害発生日の地盤はその 2，3 日前の地盤と大きく変化していないと結論付けられる。

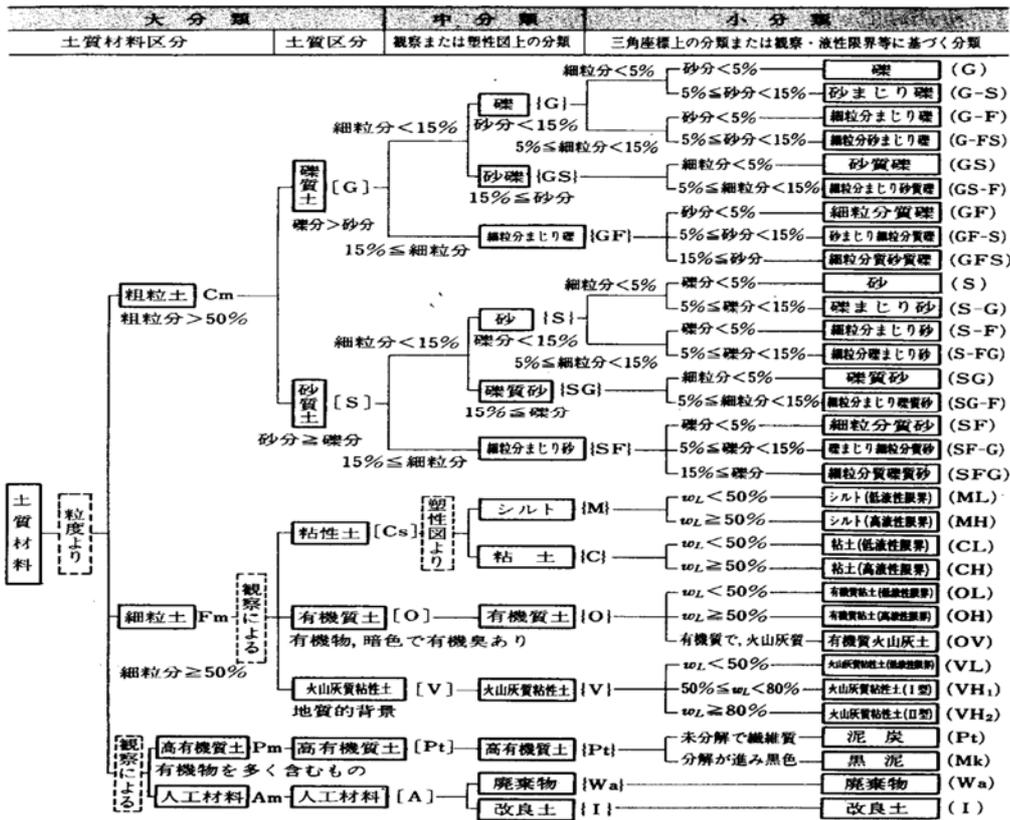
図 9.3.3 日本統一分類法による土の分類

図 9.3.3 の日本統一分類法によると，大分類は粗粒土（粗粒分が 50%以上）となり，小分類は細粒分まじり砂質礫（GS-F）となる．図 9.3.4 の三角座標を用いても簡便にこの分類は行える。
