災害調査報告書

# アルミニウム製タンク破裂災害

独立行政法人  
労働安全衛生総合研究所

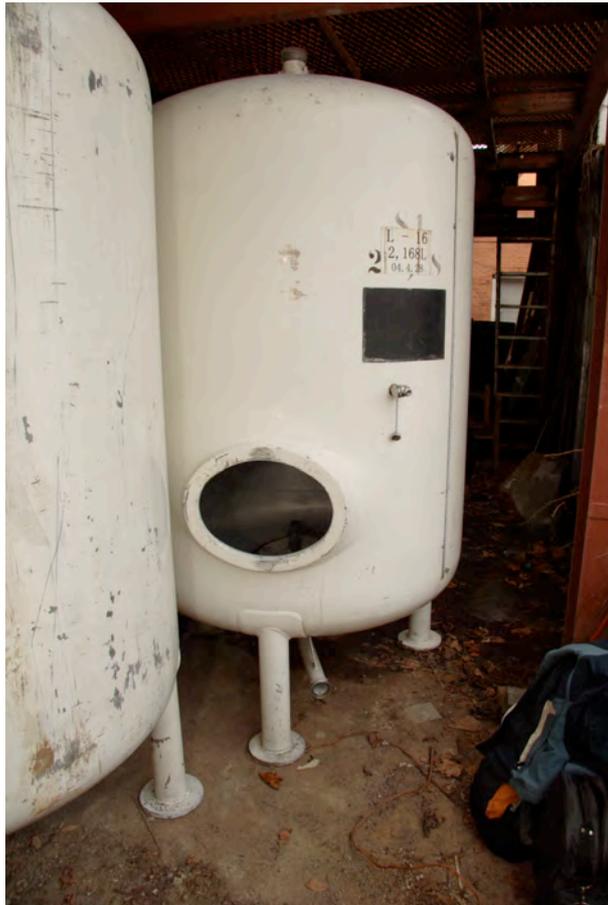
写真 2:破損したタンクと同型機

破損したタンクの図面を図1に示す。また、破損したタンクの外観を写真1に、破損したタンクとほぼ同型機を写真2に示す。タンクはアルミニウム製で、全高2200mm、直径1200mmの円筒状であり、4本の足で自立する。タンクの足には特に地面に固定するための装置は付いていない。タンクの板厚は3mmで、容量は2172リットル、重量は約110kgである。タンク外側は塗装されているが、内側は塗装されていない。タンクは約40年前に製造された。事故の際、タンクには約1820リットルのビールが入っていた。ビールの入っていない空間には、炭酸ガスが0.1MPaで入っている。
