災害調査報告書

斜面工事現場で発生した土砂崩壊災害

独立行政法人 労働安全衛生総合研究所

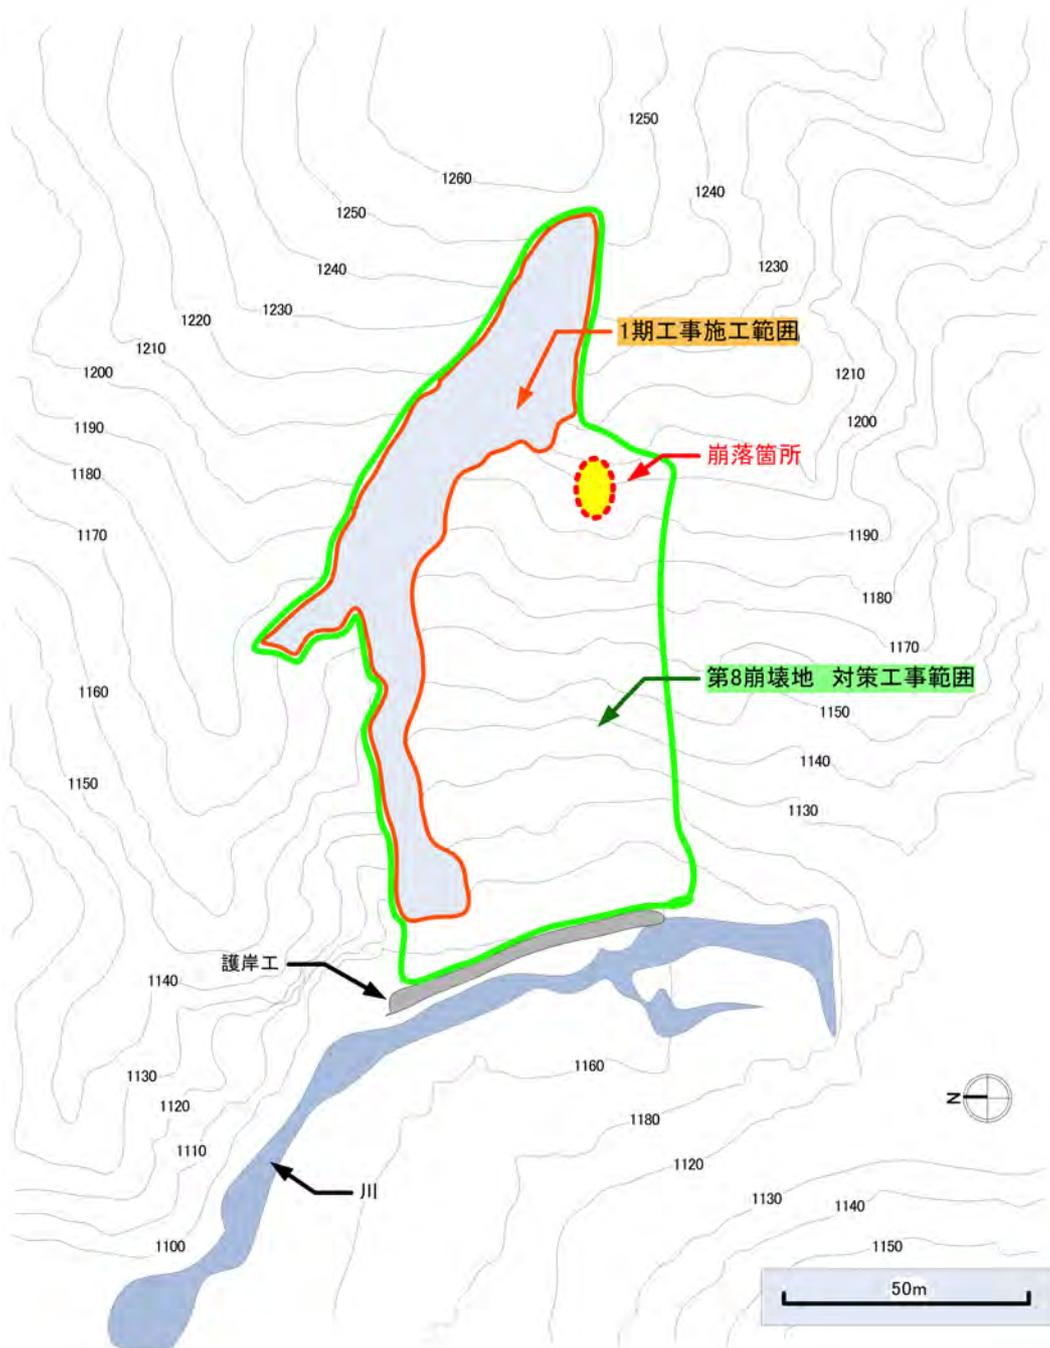
図 2-3 災害があった第 8 崩壊地における斜面補強の工事現場の場所

本工事は川を挟んで第 7 崩壊地と第 8 崩壊地の 2 箇所で行われていた。本災害が発生した場所は図 2-3 に示す第 8 崩壊地の施工現場である。

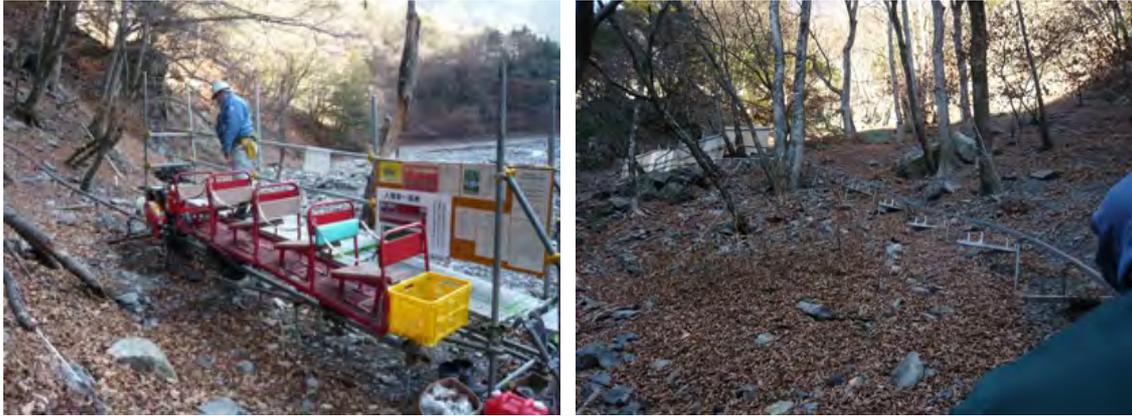
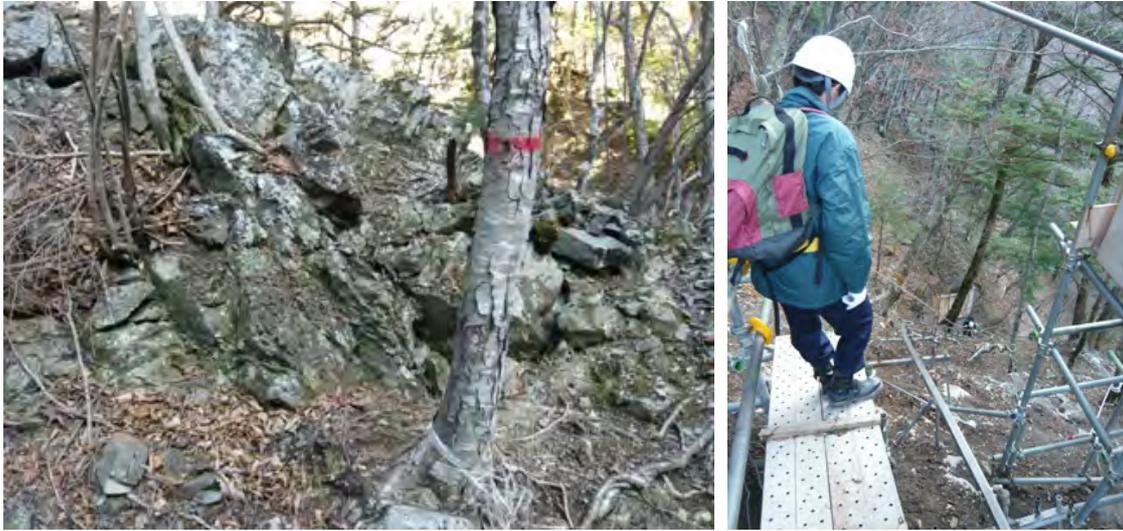
c)現場へ登坂中に見られた節理が発達した岩石 d)モノレール終点まで登る様子
写真 3-1 現場調査の様子

現場事務所から崩落箇所までは写真 3-1 に示す小型のモノレールに乗車して山の中腹まで登り, 下車後は徒歩でロープを辿って崩落箇所まで移動した。本モノレールは現場近くまで設置されていたが, モノレール終点近くに不安定なレール部分が見つかったため, 途中までの運転に変更された。下車後の登り道は斜度が 40 度を超えて, 地表面は滑り安い状態であった。そのため, 滑落に注意しながら斜面を登った。

a) 現場敷設された小型モノレール(起点) b)急傾斜地に敷設された軌道

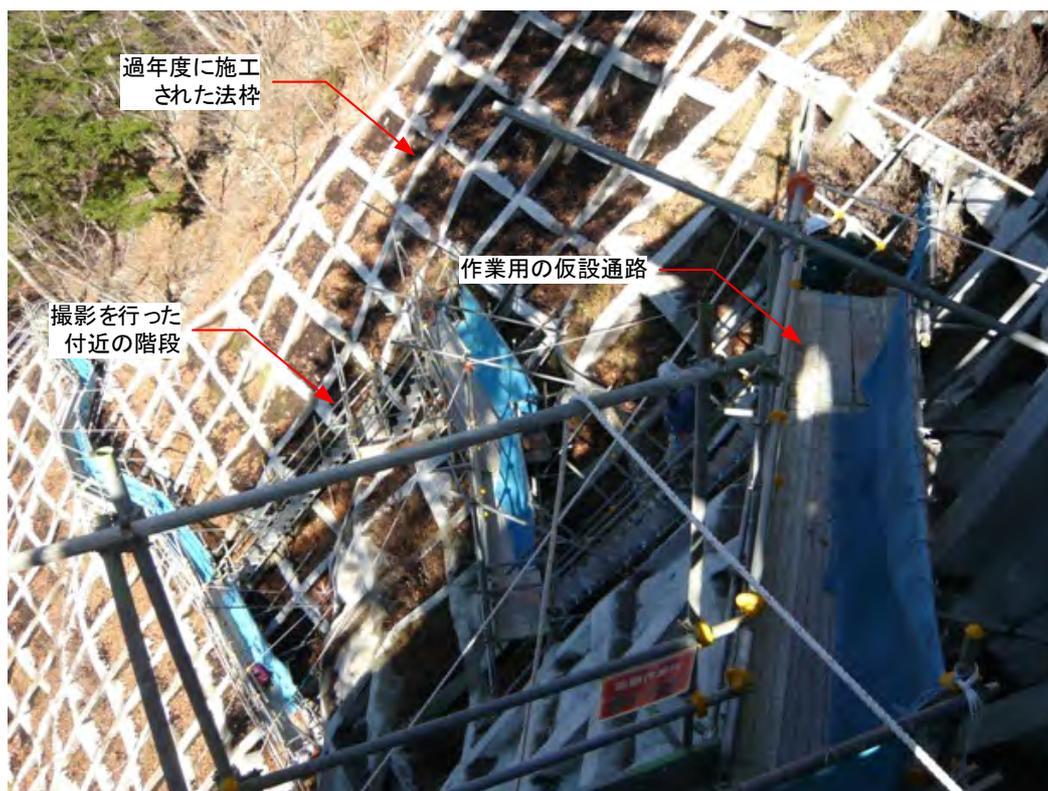
写真 3-4 斜面に設置された作業用の通路

写真 3-4 は調査に使用した作業用の通路である。この通路は前年度に施工された法枠に添って設置されたものである。調査ではこの通路を上から下に降り、崩落箇所を観察できる位置に移動した。

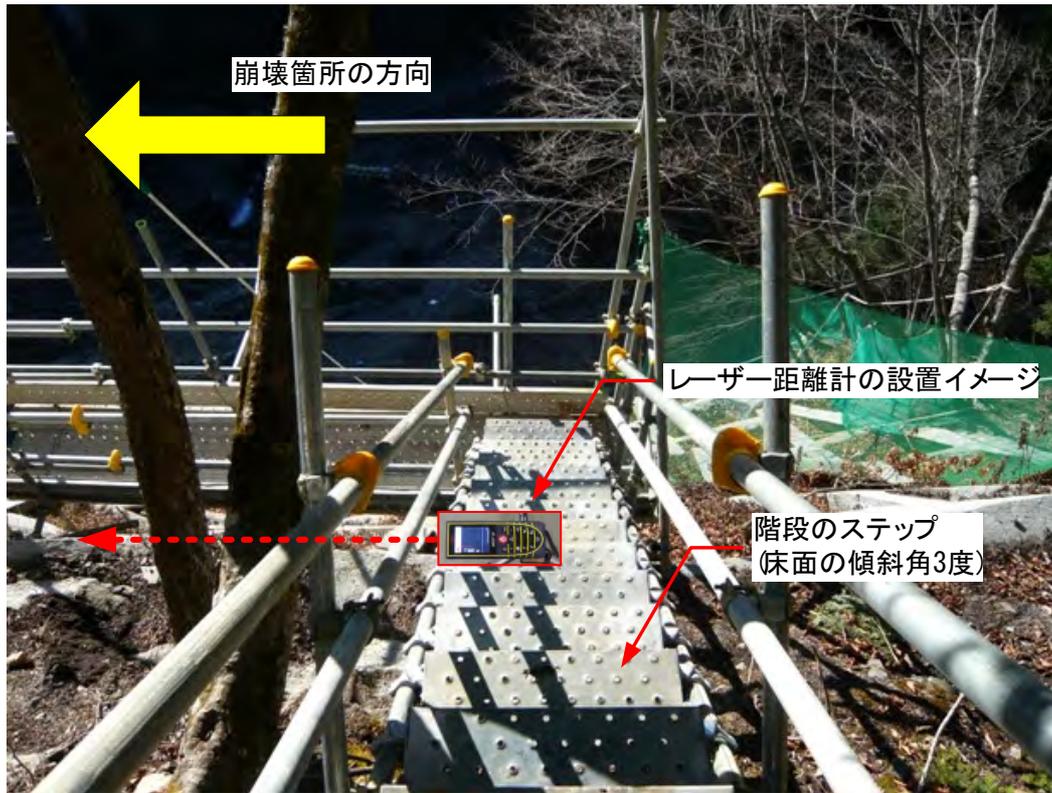
写真 3-5 作業用通路の階段とレーザー距離計の設置イメージ

写真 3-5 は作業用通路に設けられた階段である。この階段のステップは床面の角度は約 3° とほぼ水平であったため、これを利用して崩落した岩石ブロックの体積を推定することを試みた。その内容はステップの床面にカメラを固定して崩落部を撮影することと、後述するレーザー距離計を固定して、崩落幅を計測することであった。

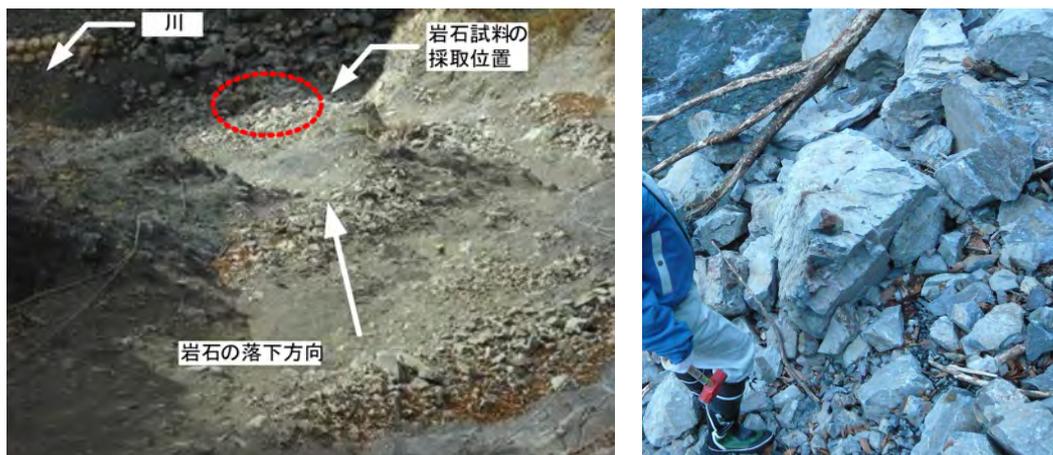
写真 4-1 岩石試料の採取位置(左：斜面上側から見た川右岸，右：採所場所の様子)

崩落して下方に堆積していた岩石を採取し、試験を行った。試験は 2 つの岩石について行った。採取位置は図 4-1 に示す川の右岸であり、その付近の様子を写真 4-1 に示す。写真 4-2 は採取した試料の外観を示す。学会基準等に定められた試験法に基づいて試料の物理的性質を調査した。調査項目は土の含水比試験¹⁾、土の湿潤密度試験¹⁾、岩石のスレーキング試験²⁾、岩石の点載荷試験³⁾である。

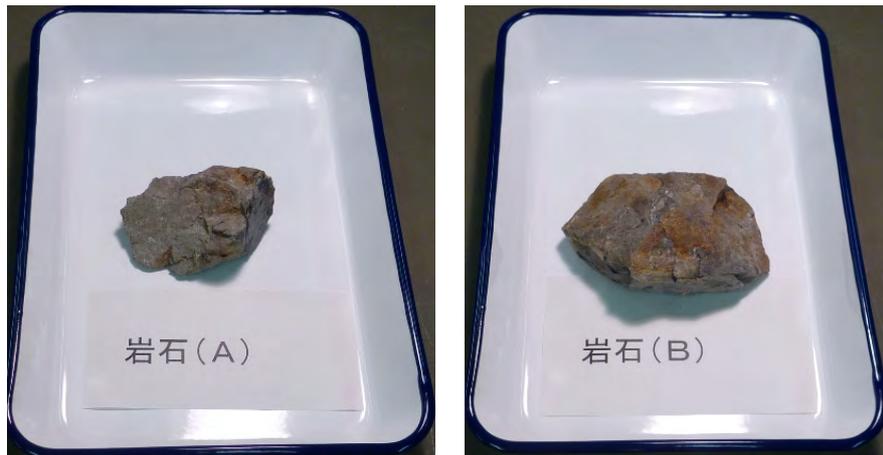
写真 4-2 現場で採取した岩石試料

に定められている。試料を 24 時間浸潤させて、時間の経過に伴う崩壊の様子を観察する。この崩壊の程度がスレーキング指標によって区分される。この値は大きいほど試料は劣化している。スレーキング指標は岩の種類によって表 4-2 の通り、区分が異なる。両試料共にスレーキング指数は 0 であり、採取した試料に劣化は認められなかった。

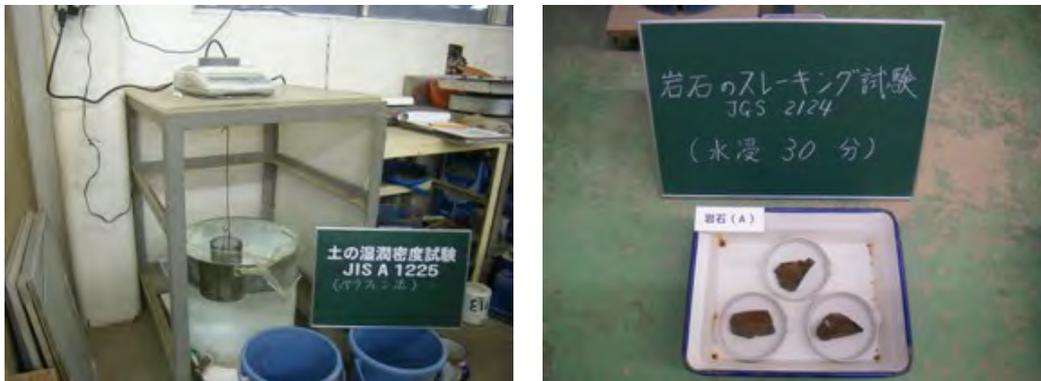
写真 4-3 岩石試料に対する室内試験の様子

写真 4-3 は土の湿潤密度試験及び岩石のスレーキング試験の様子を示す。表 4-1 には試験の結果を示す。

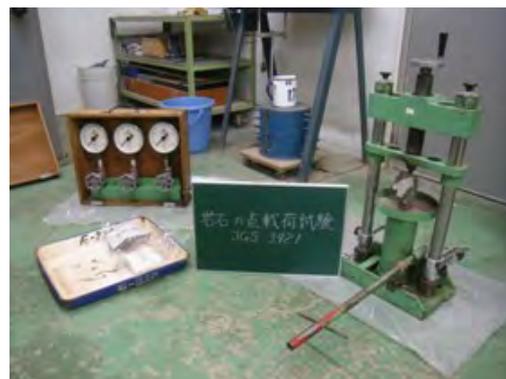
写真 4-4 岩石の点載荷試験に用いた試験装置

岩石試料の強度を点載荷試験により調査した。点載荷試験には写真 4-4 に示す装置を用いた。岩石試料を上下の 2 点で挟み込むように設置し、荷重を載荷する。

式(4-6)より求めた一軸圧縮強さ(q)の平均値は岩石(A)が約 134MPa であり、岩石(B)は約 116MPa である。せん断強さ(c)を $q/2$ として求めると、それぞれ 67MPa と 58MPa である。3.4 節に述べた岩石に働いたせん断力(τ)は 59kPa である。したがって、 c は τ の約 1000 倍である。しかし、崩落は岩石の c が、その自重による τ よりも小さかったために発生したものである。したがって、当該現場における岩石の劣化レベルには相当大きな差があり、 q の値は広い幅をもって分布していると見られる。
