# 災害調査報告書

## 銅合金製造工場で発生した爆発災害

労働安全衛生総合研究所

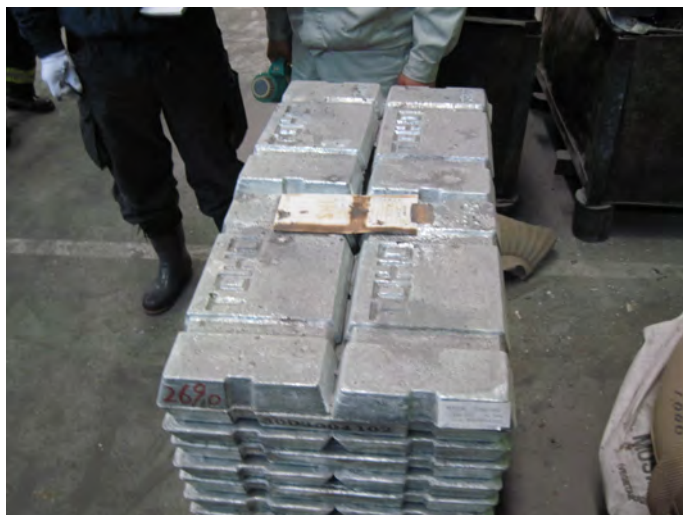
被災した炉は、銅および亜鉛から黄銅を製造するための高周波るつぼ型誘導炉であり、仕込み量6 t（約860リットル）、耐熱温度1060℃で、大気圧での合金製造能力を有する。原料の銅は、銅線や切削屑などのリサイクル品を用い、亜鉛にはインゴットを用いていた（写真3、4）。設計当初の合金製造の作業手順は以下の通りであった。

写真4 亜鉛材料（インゴット）
